CHOISY-LE-ROI

Inventaire
du patrimoine architectural

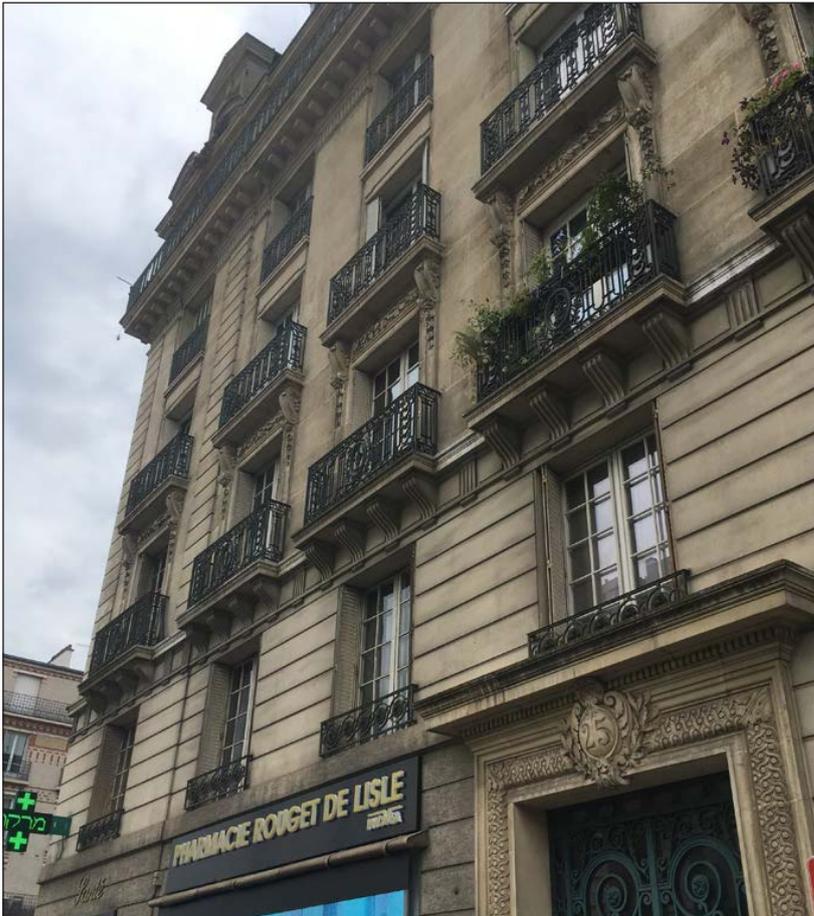
Immeuble collectif
**1 boulevard des
 Alliés**
 Fin XIX^e/début XX^e

Maçonnerie en pierre de taille. Façade ornée par du bossage continu, des linteaux et jambages de percements moulurés et des balconnets en saillie sur des corbeaux en pierre. Couronnement marqué par un balcon filant en saillie. Porte d'entrée en fer forgé et encadrement mouluré.

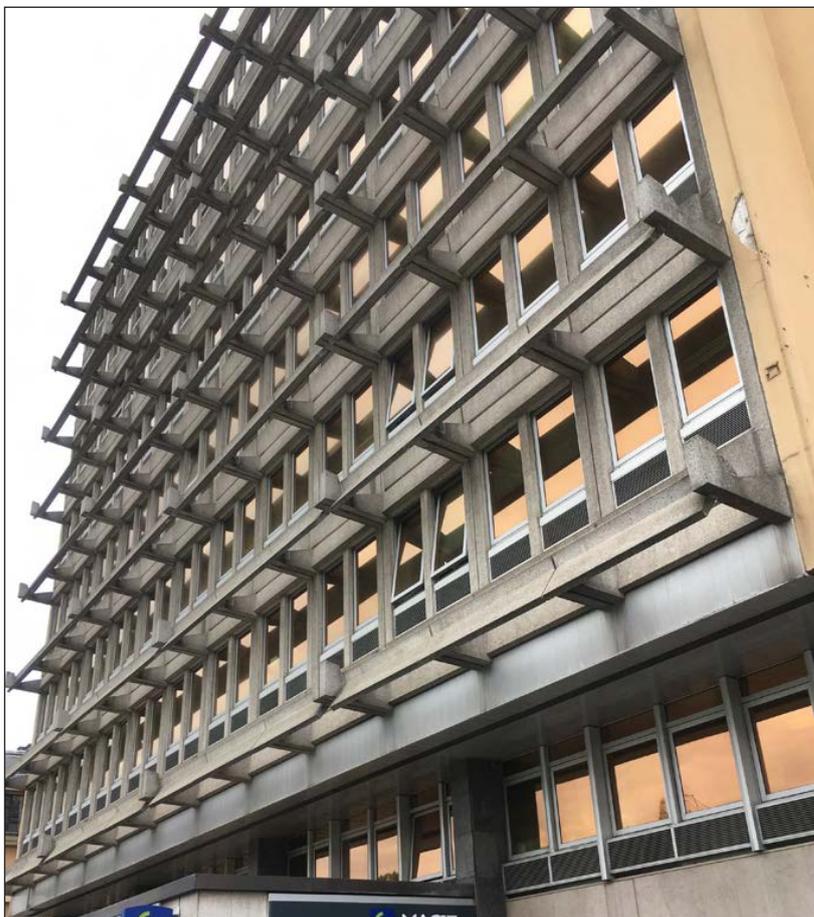
Immeuble tertiaire
**4 boulevard des
 Alliés**
 1970/1980

Immeuble de bureaux des années 1970 en béton armé et largement vitré, avec en façade des structures saillantes en béton.
 Grand potentiel en cas de réhabilitation.

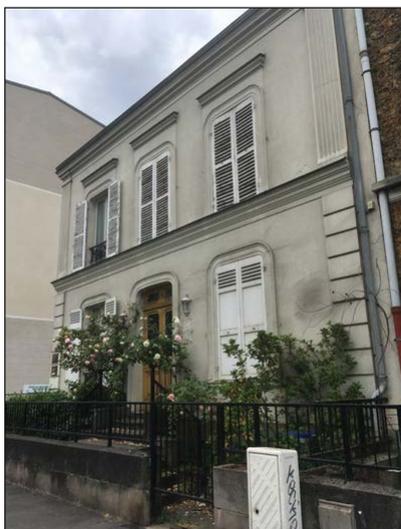
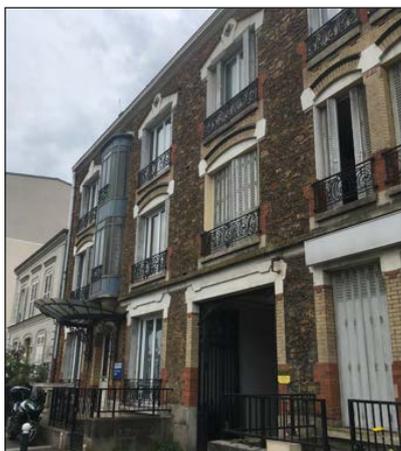
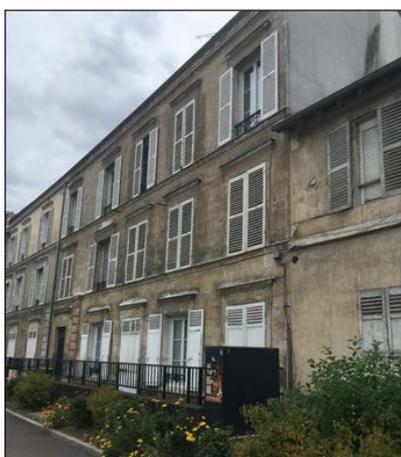
Ensemble bâti
**9-11-15 boulevard
 des Alliés**
 XVIII^e/XIX^e

Retrait depuis l'espace public, et continuité de la clôture. Alignement des niveaux supérieurs qui offre un front bâti cohérent et témoin de l'histoire de Choisy-le-Roi sur cet axe urbain structurant. Le 11 bénéficie d'une marquise art nouveau et de bow-windows présents aux étages. Le 13 est déjà classé en tant que Monument Historique.

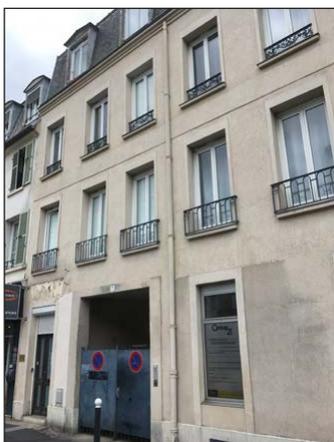
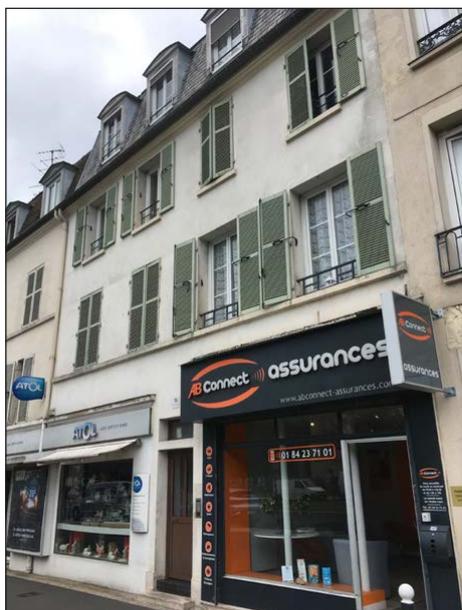
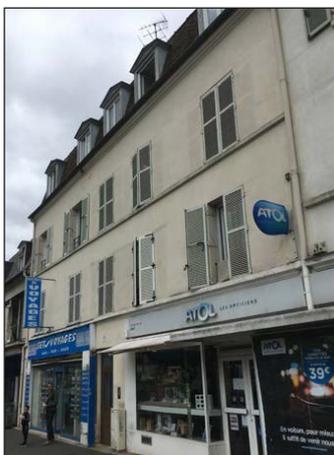
Ensemble bâti
**14-16-18 boulevard
 des Alliés**
 XVIII^e

Ces bâtiments de type faubourien forment un front continu avec leur R+2+combles mansardés et lucarnes en zinc. Cet alignement sur le boulevard constitue une vitrine du quartier le plus ancien de Choisy-le-Roi.

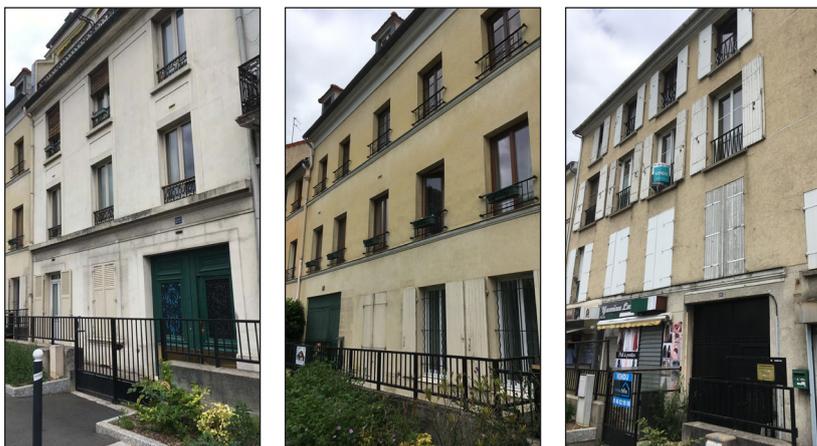
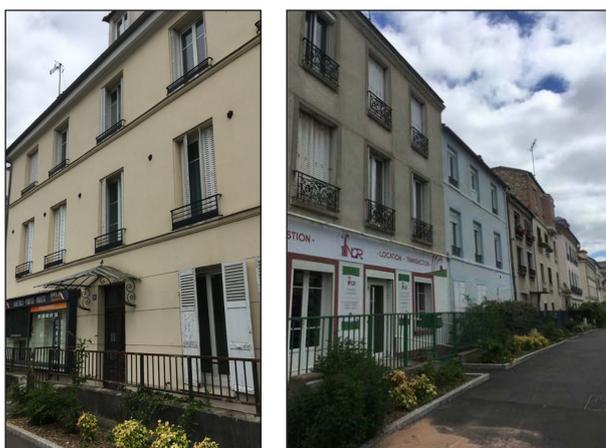
Ensemble bâti
**22 au 38 boulevard
des Alliés**
XVIII^e

Ces bâtiments de type faubourien forment un front continu en recul par rapport à la voie publique. Les rez-de-chaussée sont protégés par un tampon végétal.

Cet alignement sur le boulevard constitue une vitrine du quartier le plus ancien de Choisy-le-Roi.

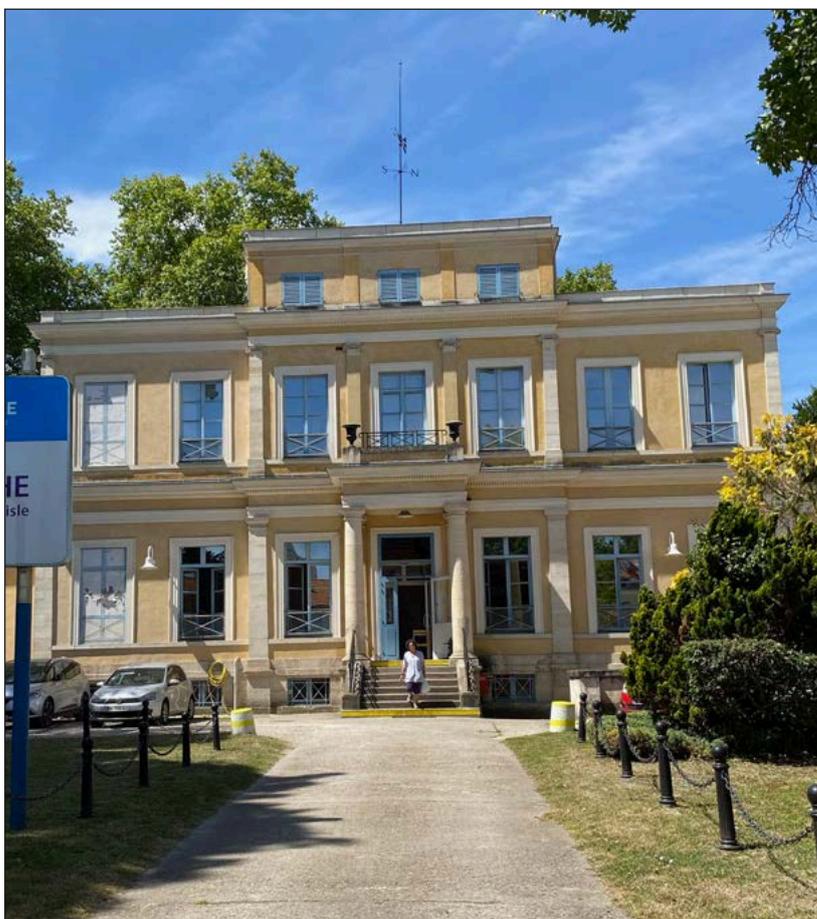
Equipement
**25 boulevard des
Alliés**
XIX^e

Crèche départementale Rouget de Lisle. Maçonnerie ancienne enduite. Architecture classique symétrique, façade à l'ordonnancement régulier par le biais de baies, de colonnes et de pilastres. Corniches, fronton et emmarchement d'entrée. Toitures en ardoise et zinc.

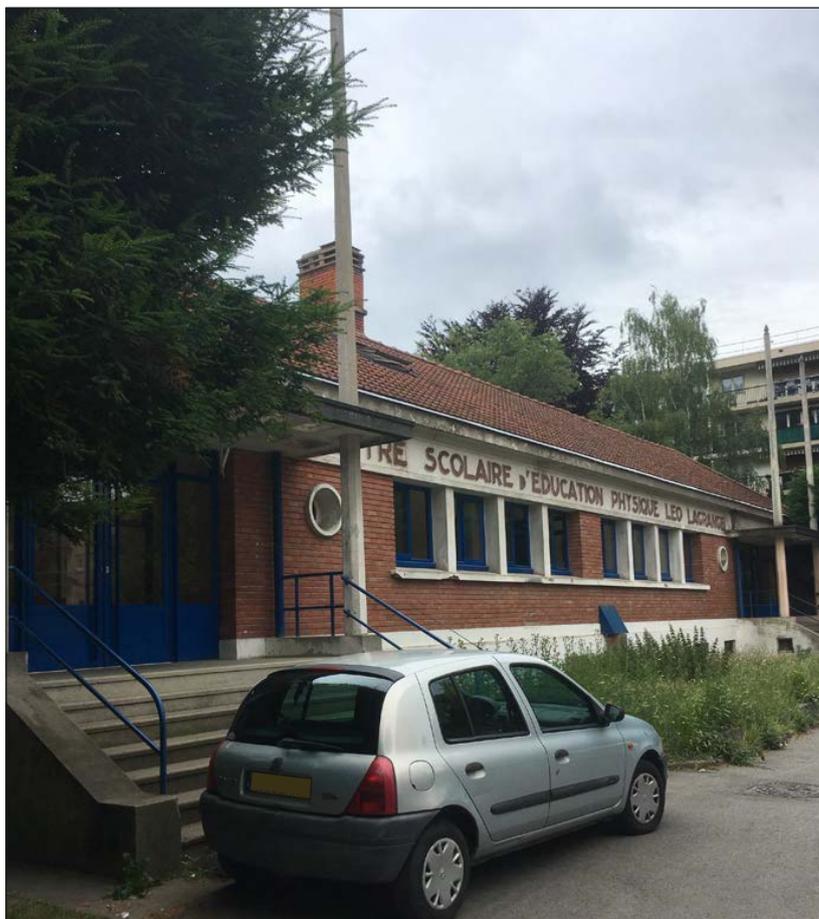
Equipement
**27 boulevard des
 Alliés**
 1^e moitié XX^e

Bâtiment moderne à l'architecture des années 1930, en béton et brique. Toiture en tuile, emmarchement d'entrée. Appuis et encadrements de baies en béton. Façade à l'ordonnancement horizontal.

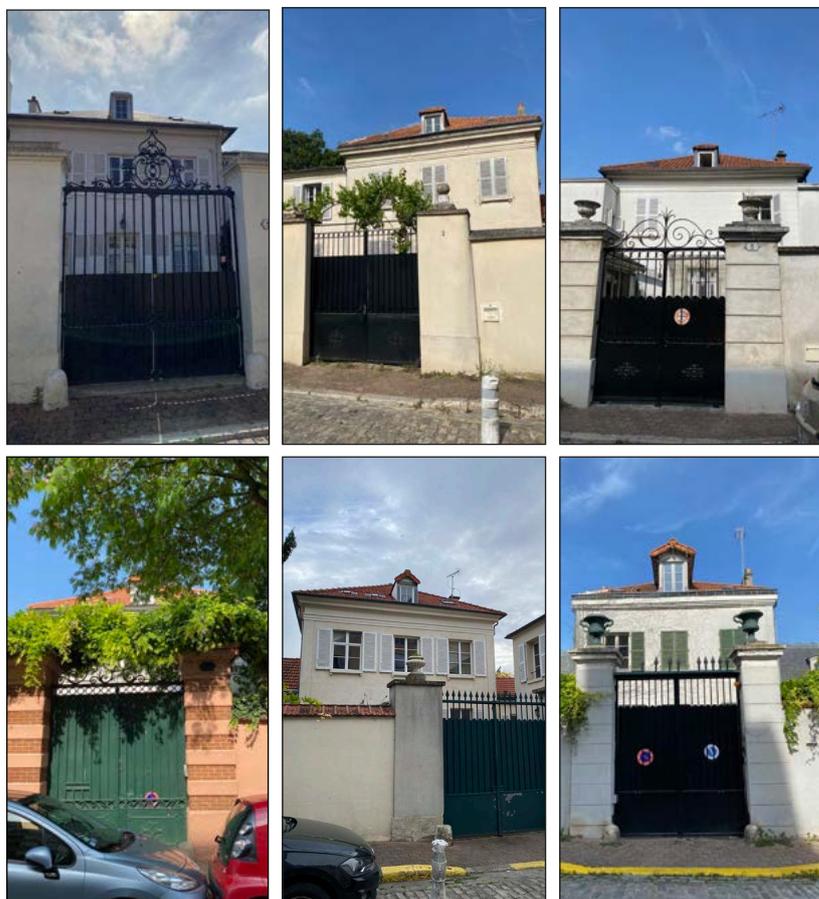
Ensemble bâti
**2-3-5-7-9-11 rue
 Auguste Blanqui**
 Début XIX^e

Six maisons bourgeoises de 1801 construites par l'architecte Pierre Rousseau. Volets battants en bois. Mur de cloture d'époque, portail en fer forgé. Toiture en tuile à 4 pans avec lucarne centrale. Corniche.

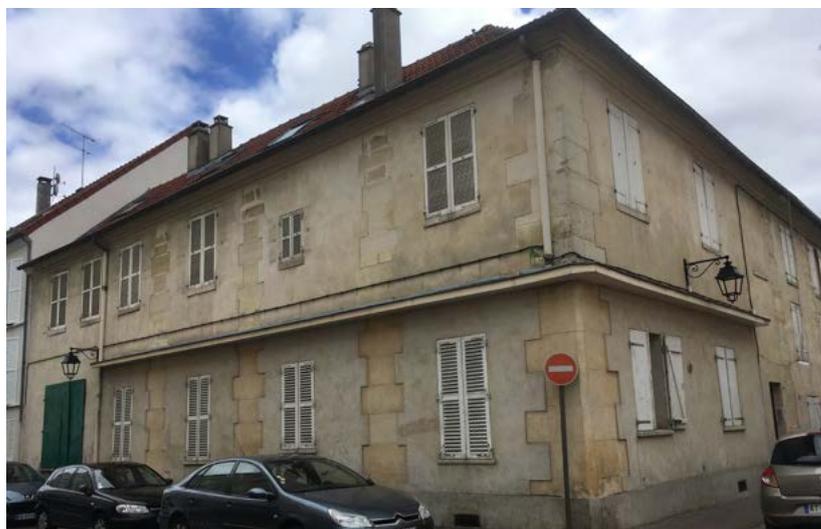
Ensemble bâti
**41-43-45 rue
 Auguste Blanqui**
 XVIII^e

Bâtiments de bourg ancien enduit, avec pierre massive apparente en linteau ou en chaînage de façade et d'angle. Volets battants en bois. Portes cochères. Toitures en tuile. Témoignage de l'ancienneté du centre-bourg Choisyen.

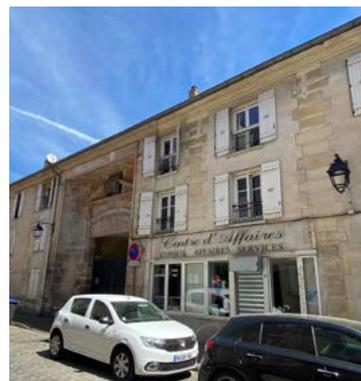
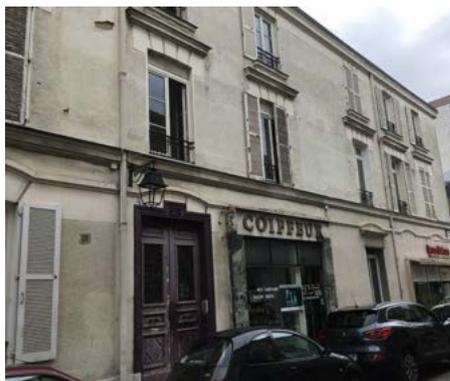
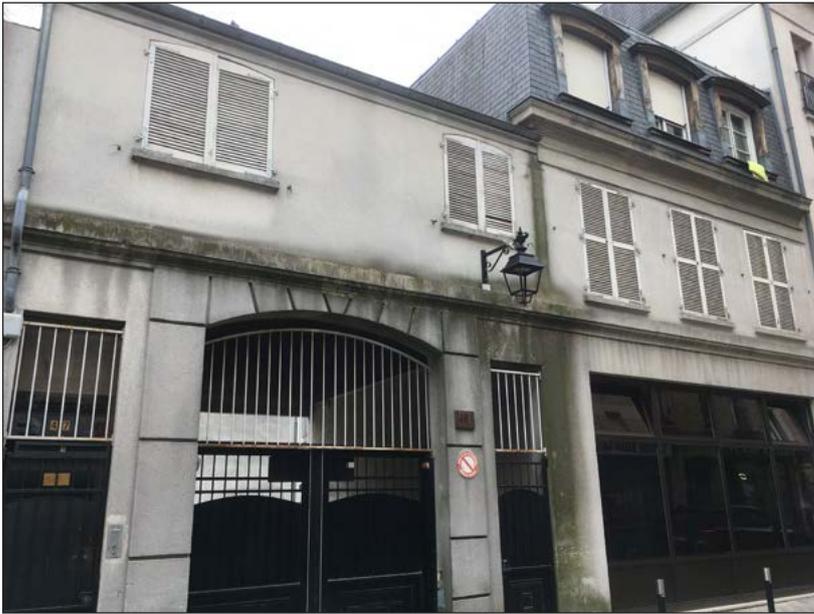
Immeuble faubourien
**47-49 rue Auguste
 Blanqui**
 XVIII^e

Bâtiment de bourg ancien enduit, en partie avec toiture mansardée.
 Volets en bois.
 Témoignage de l'ancienneté du centre-bourg Choisyen.

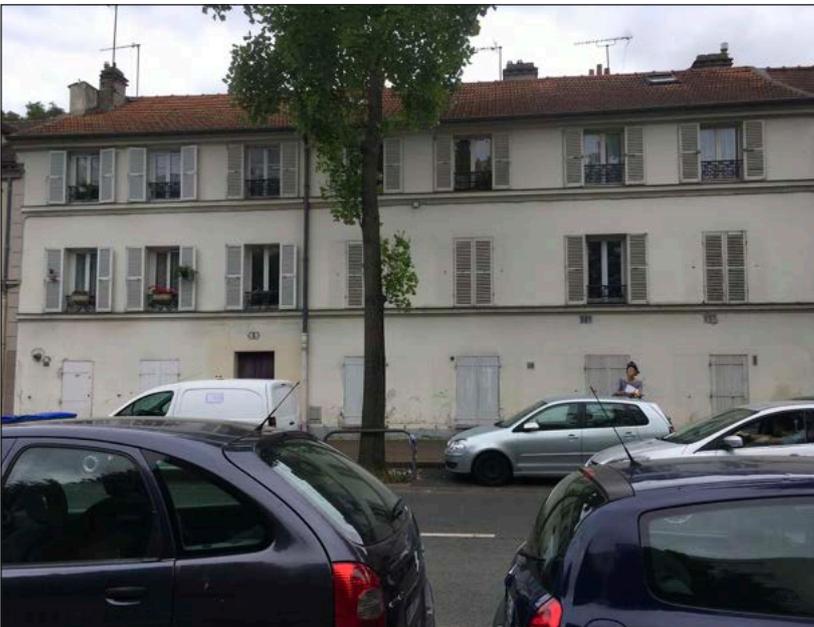
Immeuble faubourien
**3 rue Auguste
 Franchot**
 XVIII^e

Bâtiment de type faubourien, au rez-de-chaussée à la hauteur généreuse.
 Toiture en tuile et volets battants en bois.
 Témoignage de l'ancienneté du centre-bourg choisyen.

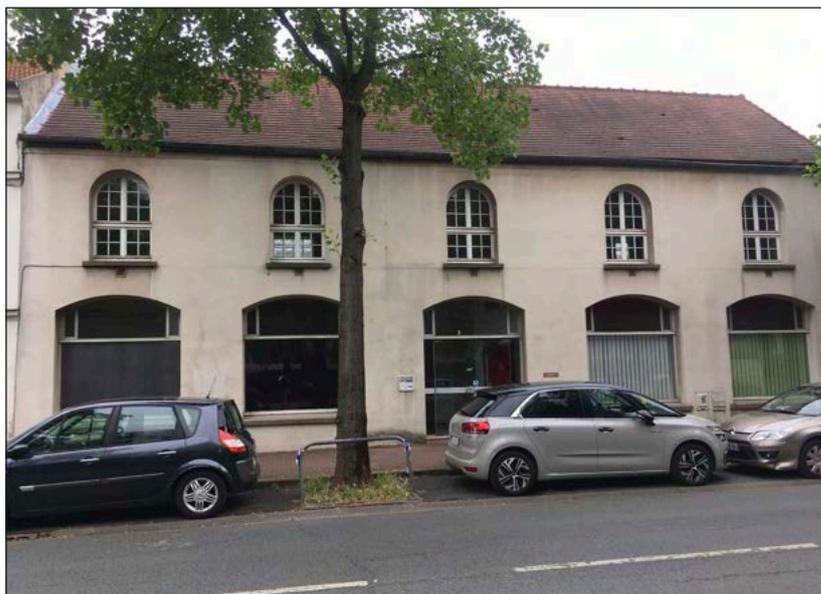
Immeuble faubourien
**3 bis rue Auguste
 Franchot**
 XVIII^e

Bâtiment de type faubourien, au rez-de-chaussée à la hauteur généreuse et ouvert sur la rue par de larges vitrages. Percements de façades et menuiseries cintrées.

Toiture en tuile.

Témoignage de l'ancienneté du centre-bourg choisyen.

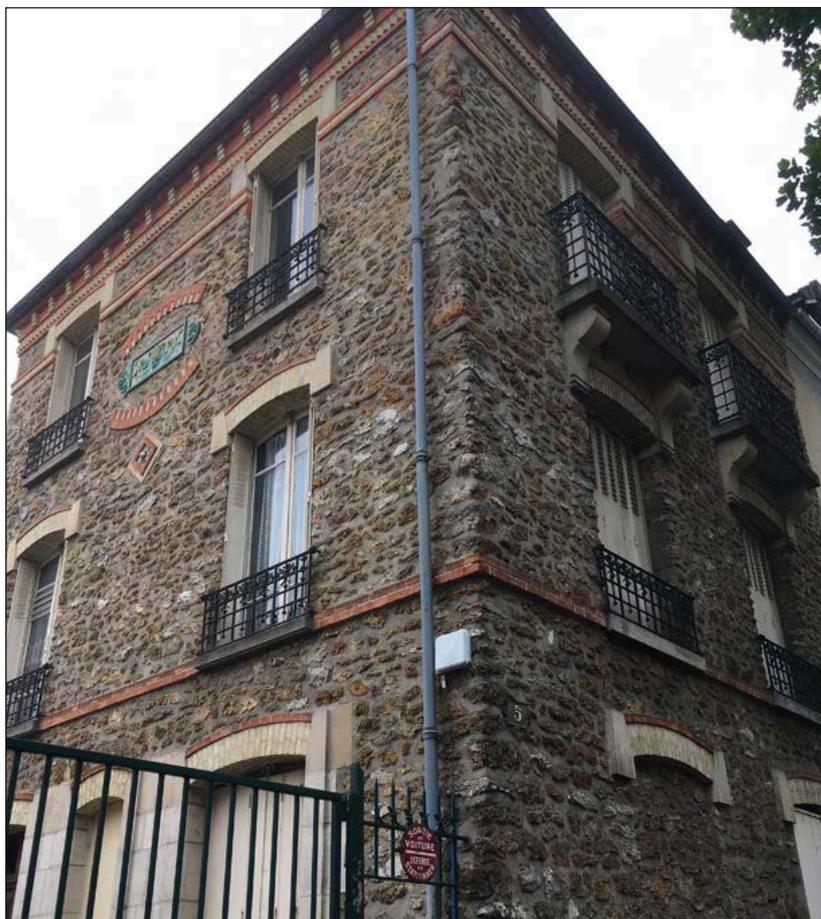
**5 rue Auguste
 Franchot**

Maçonnerie de moellons de meulière apparents. Linteaux de fenêtres cintrés en brique, et fenêtres cintrées. Ornementations de façade en brique et en émail. Socle marqué par une frise en brique, et couronnement marqué par un motif géométrique de briques. Balconnets en saillie soutenus par des corbeaux. Toiture à 3 pans en tuile. Persiennes métalliques. Garde-corps en fer forgé.

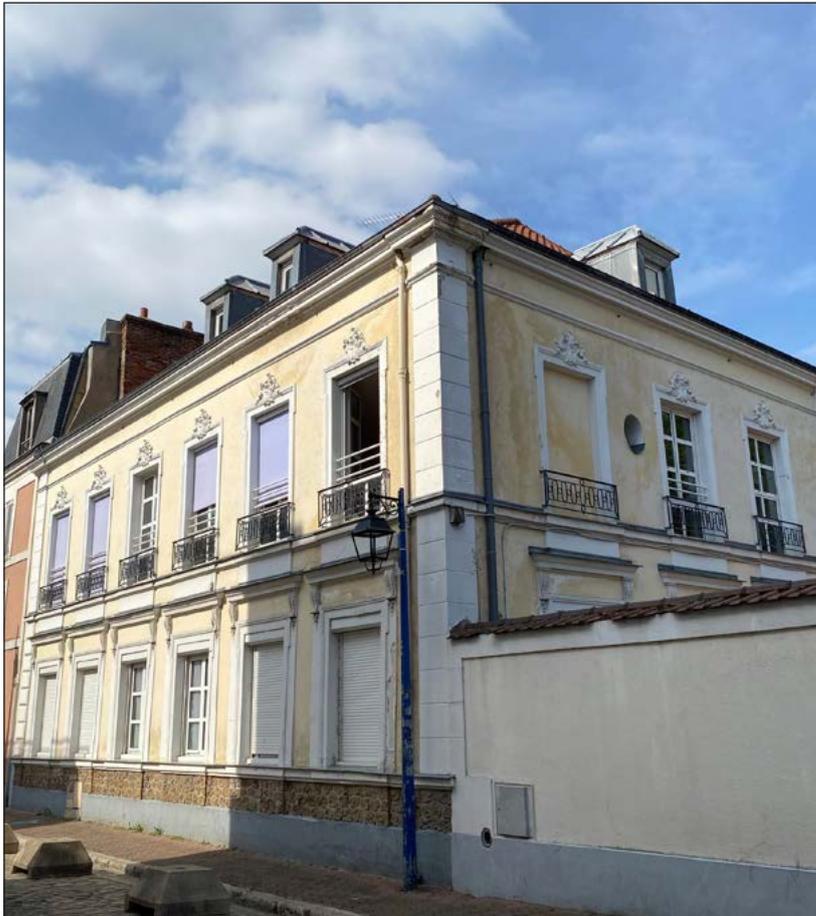
Equipement
**8 rue Auguste
 Franchot**
 XIX^e

Centre de loisirs Maison cerise.
 Maçonnerie ancienne enduite.
 Encadrement des fenêtres moulurés au rez-de-chaussée et au 1er niveau.
 Soubassement en moellons de meulière.
 Chaînage d'angle.
 Toiture en tuile à 3 pans et lucarnes en zinc.

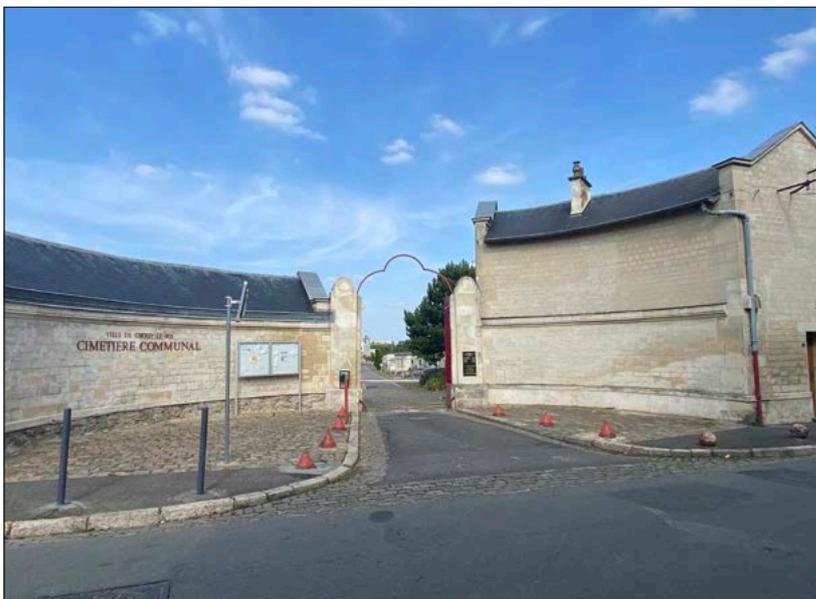
18 rue Demanieux
 XIX^e

Demi-lune et pavillon d'entrée du cimetière communal de Choisy-le-Roi en pierre massive, avec toiture en ardoise et pavage au sol.

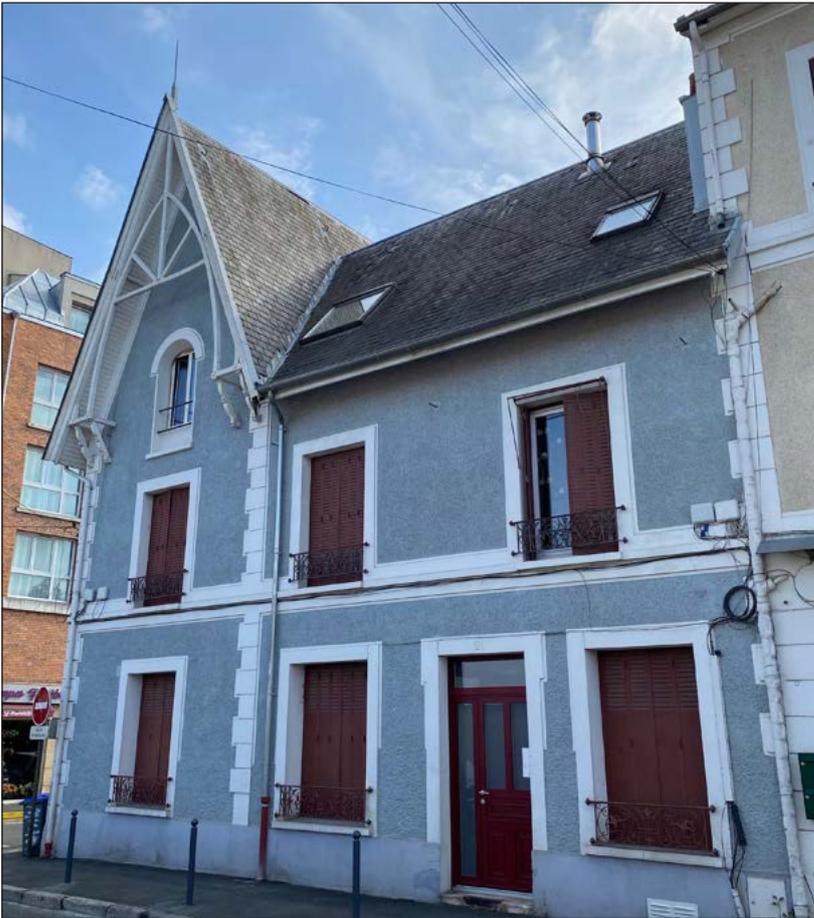
21 rue Demanieux
Fin XIX^e/début XX^e

Maçonnerie ancienne enduite, bandeaux et encadrements. Toiture en ardoise débordante avec charpente apparente. Chaînages d'angle. Garde-corps en fer forgé, persiennes métalliques.

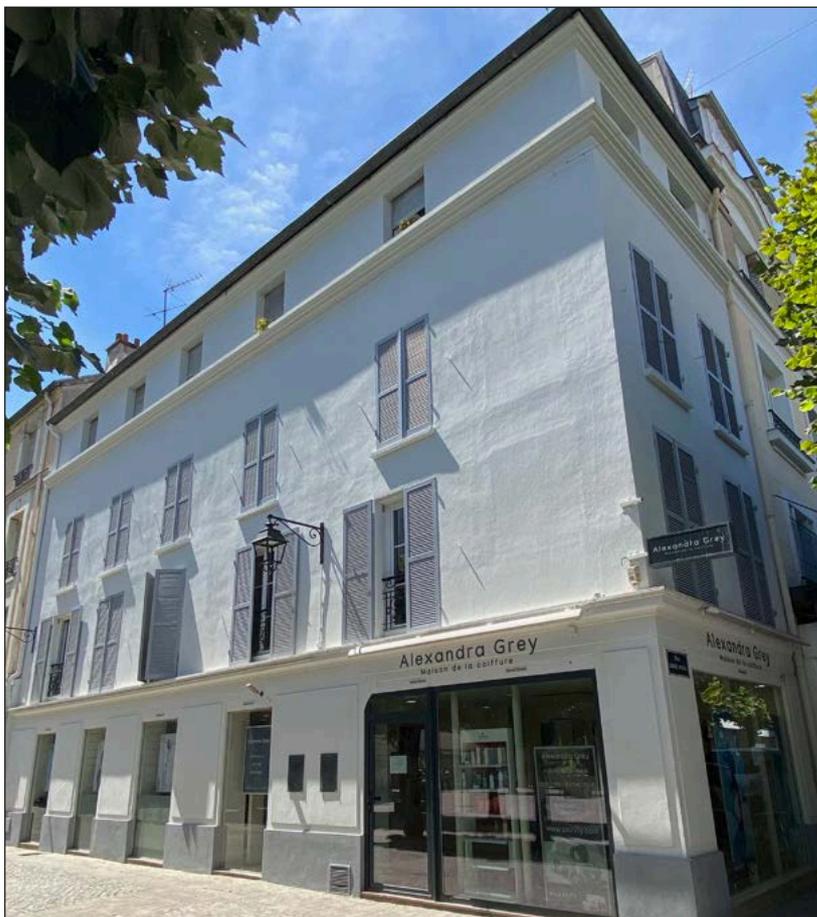
4 place de l'Eglise
Début XIX^e

Bâtiment de type faubourien enduit. Persiennes métalliques. Encadrements des baies enduits et moulurés au dernier niveau. Bandeau. Garde-corps en fer forgé. Témoignage de l'ancienneté du centre-bourg choisyen.

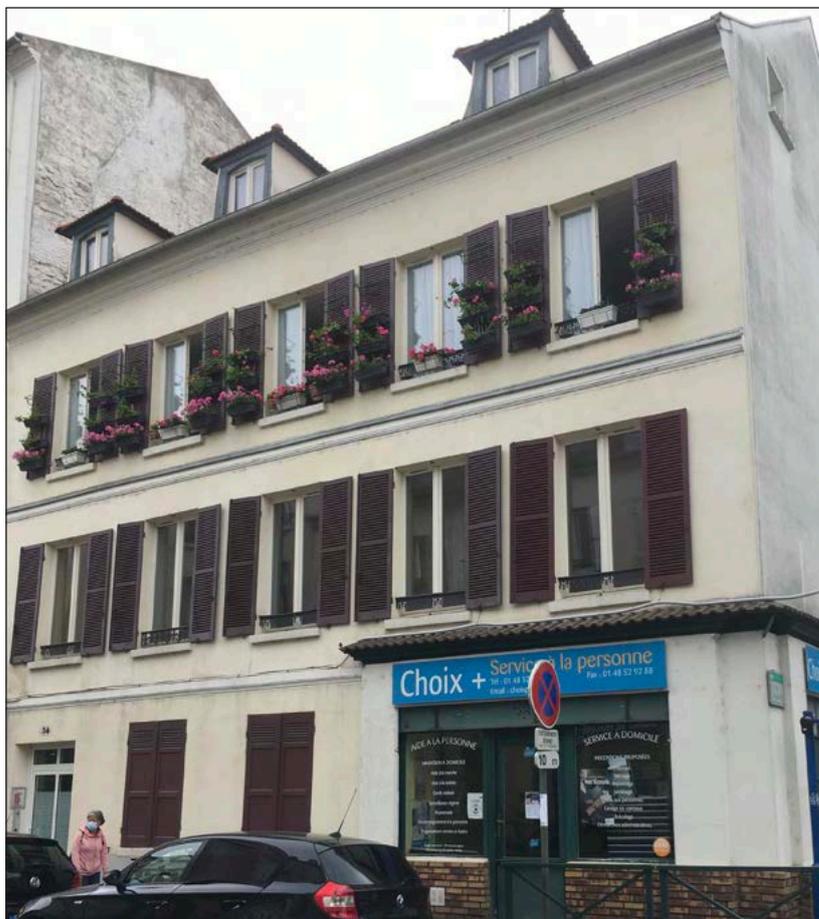
35 rue Emile Zola
XVIII^e

Bâtiment de type faubourien enduit.
Volets battants en bois.
Toiture à double pan en tuile
Lucarnes zinc en toiture.
Témoignage de l'ancienneté du centre-
bourg choisyen.

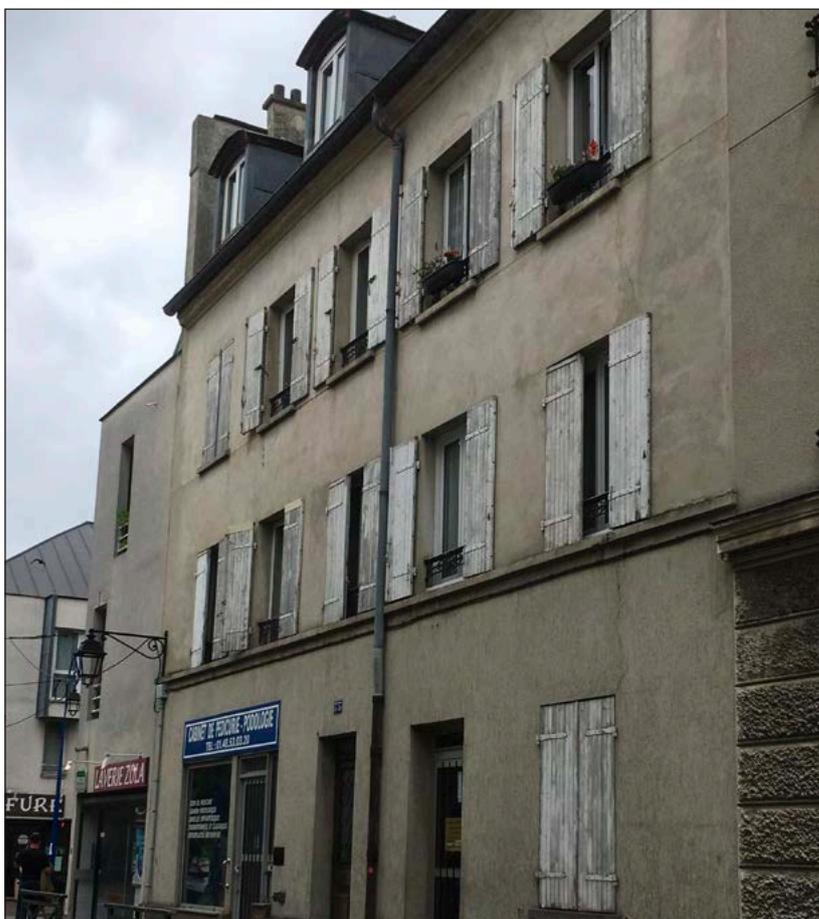
**35 bis rue Emile
Zola**
XVIII^e

Bâtiment de type faubourien enduit. Persiennes en bois. Garde-corps en fer forgé. Toiture en tuile à double pan. Témoignage de l'ancienneté du centre-bourg choisyen.

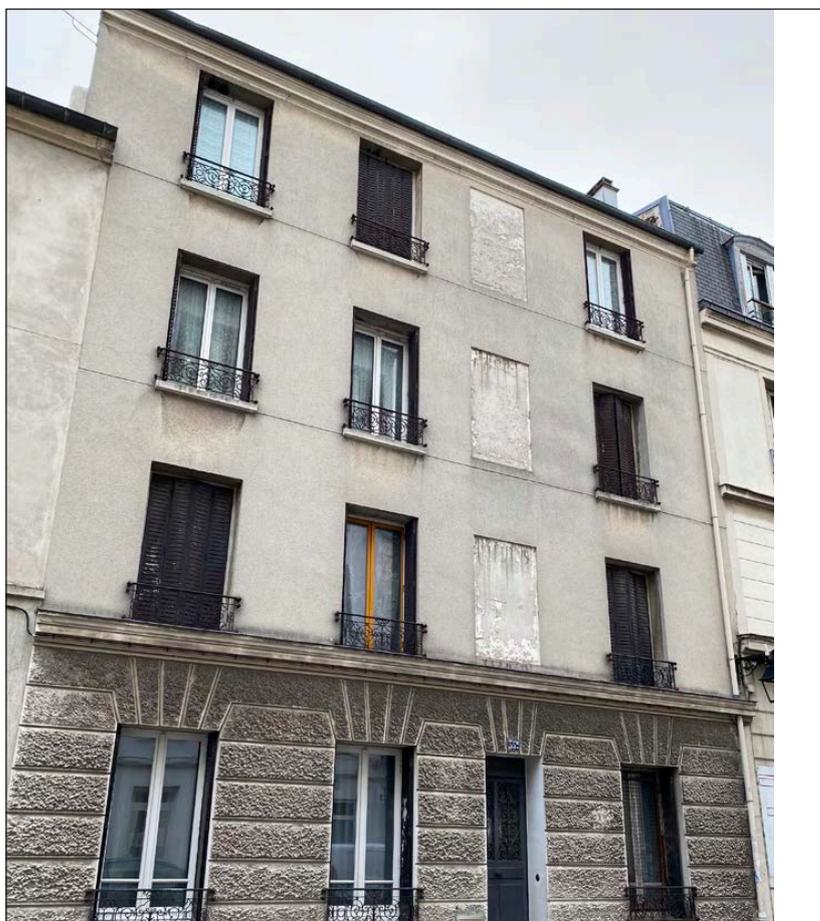
**35 ter rue Emile
Zola**
XVIII^e

Bâtiment de type faubourien enduit et décor bossage. Persiennes en métal. Toiture mansardée et lucarnes. Niveaux marqués par bandeaux intermédiaires et corniche. Témoignage de l'ancienneté du centre-bourg choisyen.

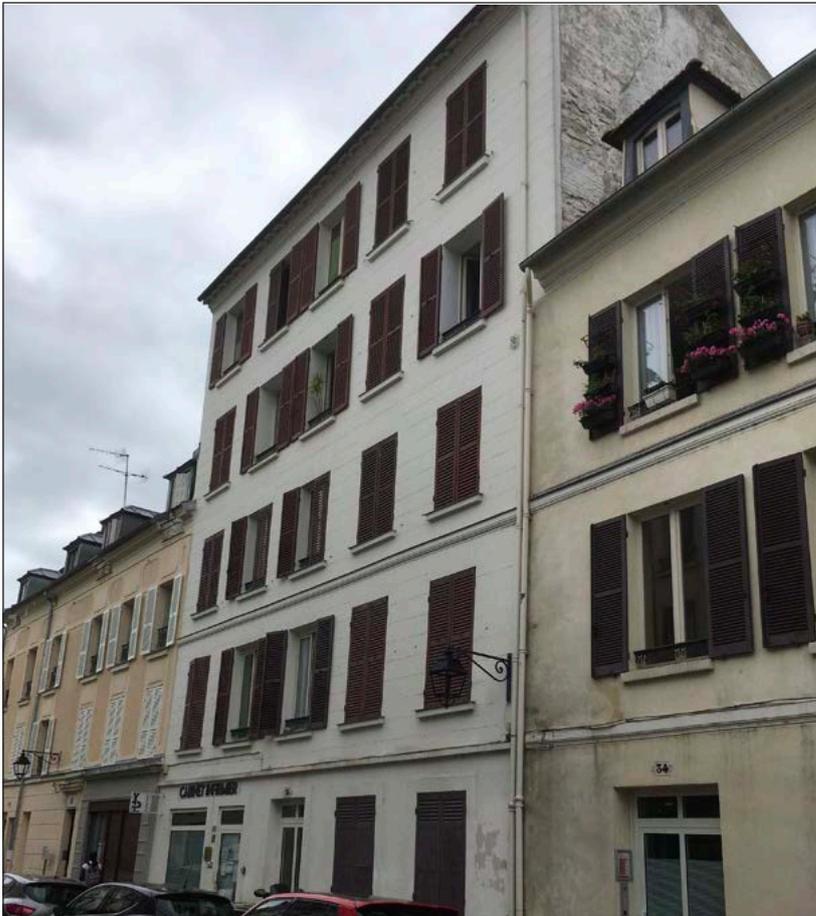
38 rue Emile Zola
XVIII^e

Bâtiment de type faubourien.
Volets en bois.
Façade décorée par des enduits
talochés et des enduits lisses.
Lucarnes zinc en toiture.
Témoignage de l'ancienneté du centre-
bourg choisyen.

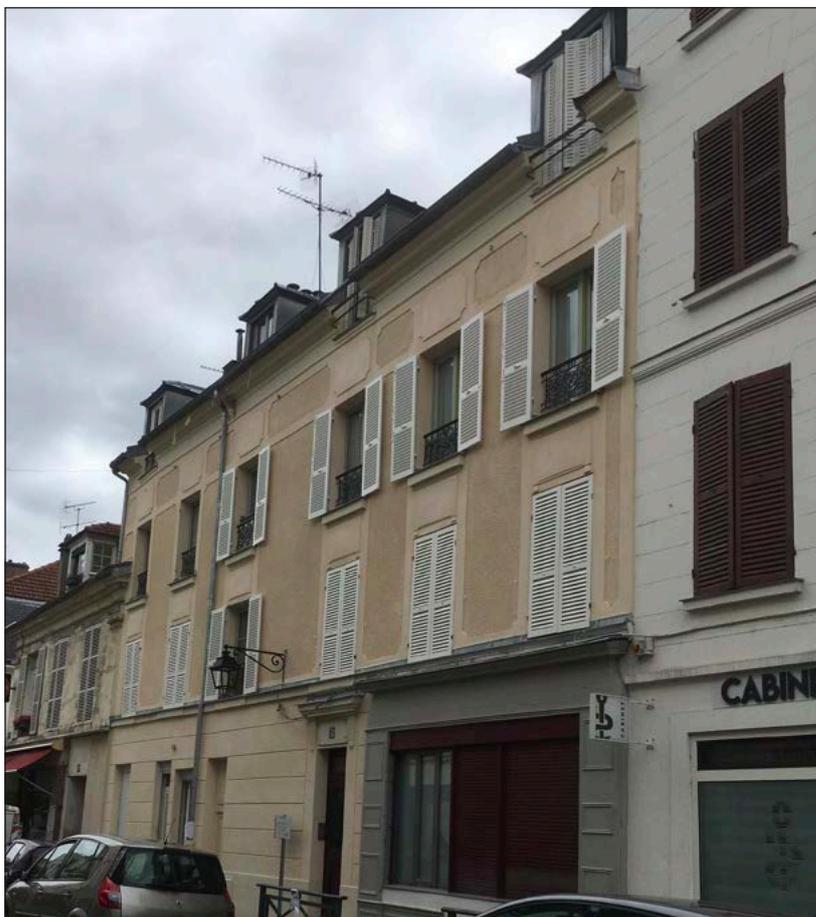
Immeuble faubourien
38 bis rue Emile Zola
 XVIII^e

Maçonnerie ancienne enduite.
 Volets battants en bois.
 Toiture à 3 pans en tuile, corniche.
 Lucarnes en tuile.
 Témoignage de l'ancienneté du centre-bourg choisyen.

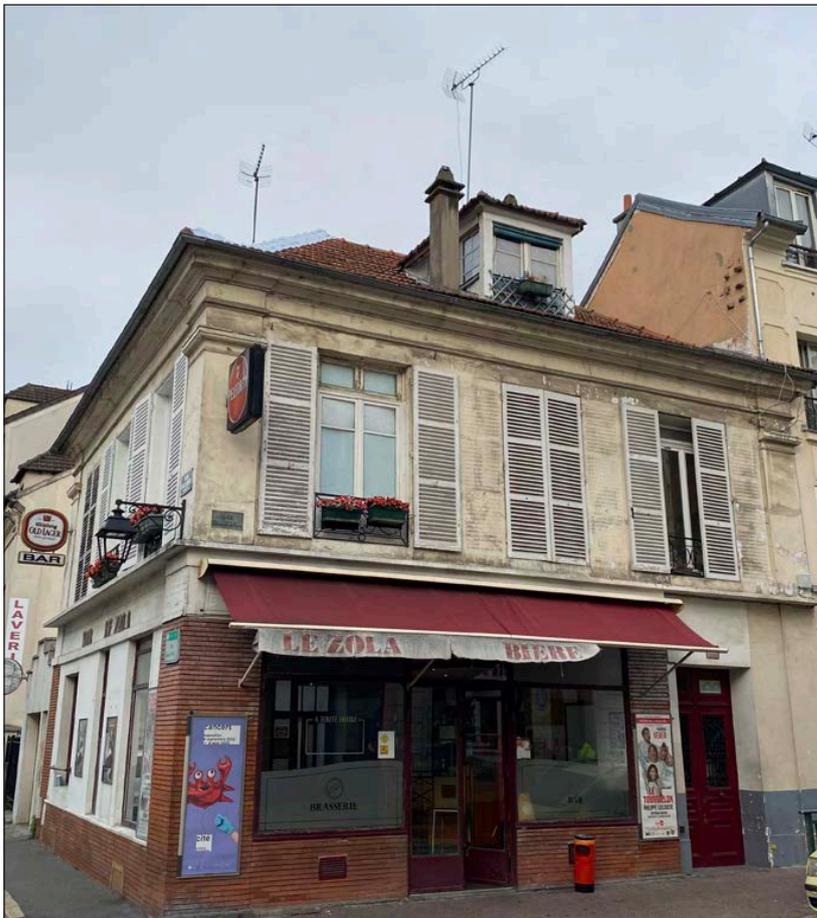
Immeuble faubourien
40 bis rue Emile Zola
 XVIII^e

Bâtiment de type faubourien enduit.
 Persiennes en métal.
 Toiture mansardée en encorbellement et lucarnes.
 Témoignage de l'ancienneté du centre-bourg choisyen.

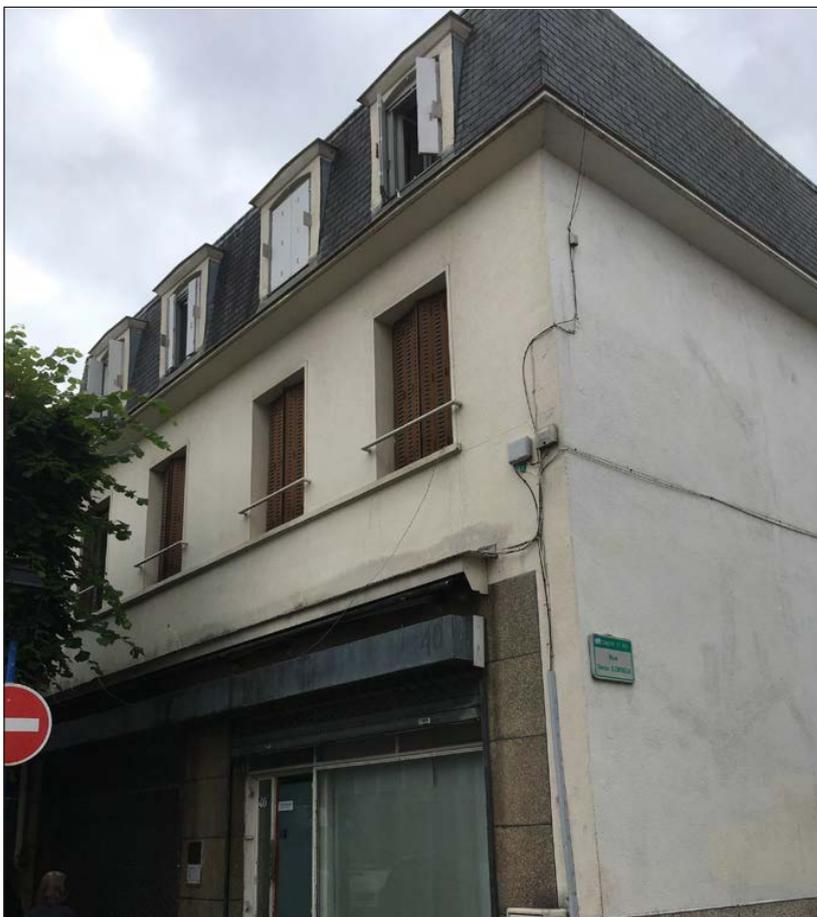
42 rue Emile Zola
XVIII^e

Bâtiment de type faubourien enduit. Persiennes en bois. Rez-de-chaussée et R+1 enduits en bossage continu. Toiture mansardée en encorbellement et lucarnes. Témoignage de l'ancienneté du centre-bourg choisyen.

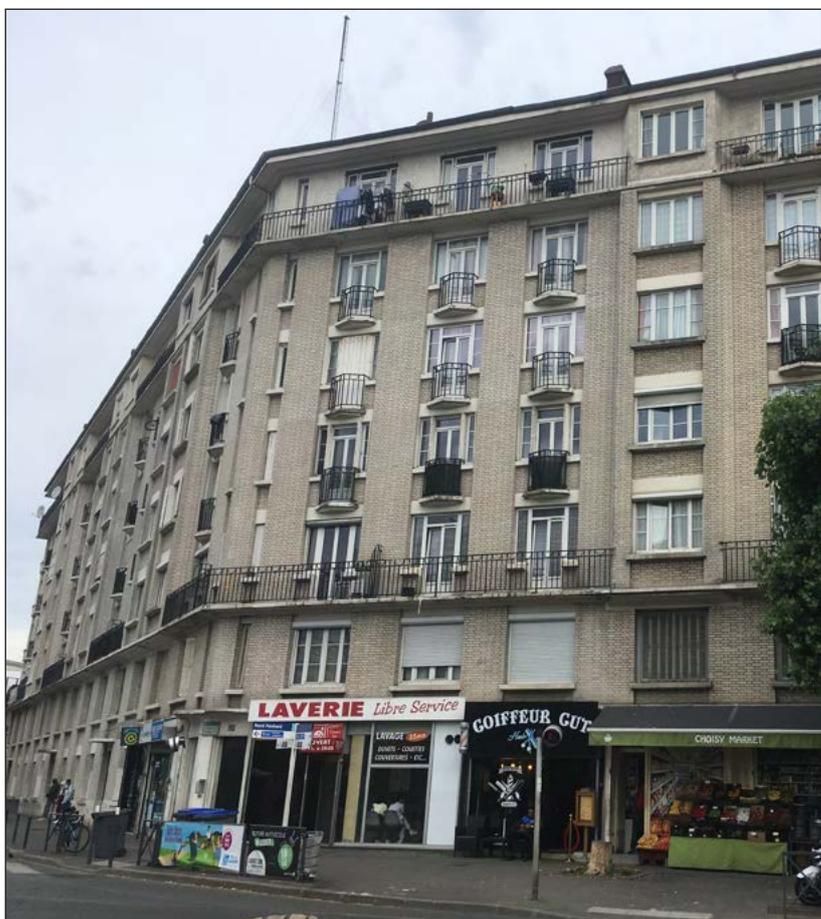
**18-20 avenue
Gambetta**
Début XX^e

Immeuble en maçonnerie brique claire, intersol et couronnement marqués par des balcons filants le long de la façade. Balconnets de forme triangulaire en saillie. Toiture en zinc.

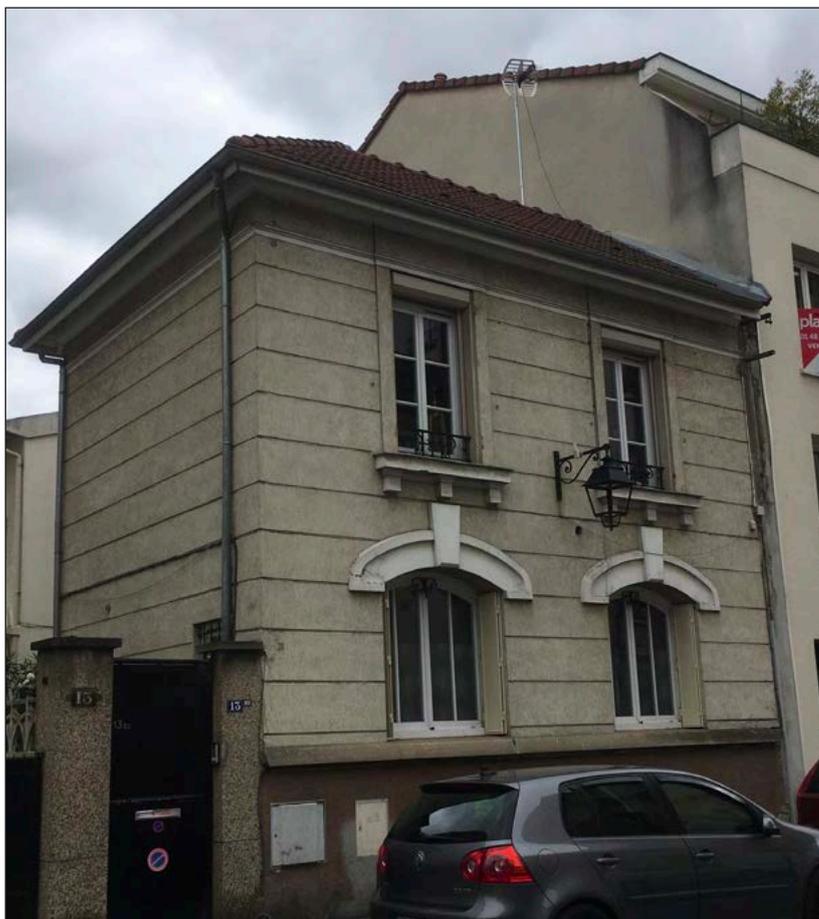
**13 bis rue Georges
Clémenceau**
XIX^e

Façade en bossage. Rez-de-chaussée surélevé, fenêtres du rez-de-chaussée cintrées, avec linteau cintré en maçonnerie enduite. Appuis des fenêtres du 1^{er} niveau sur corbeaux. Corniche et toiture en tuile à 3 pans.

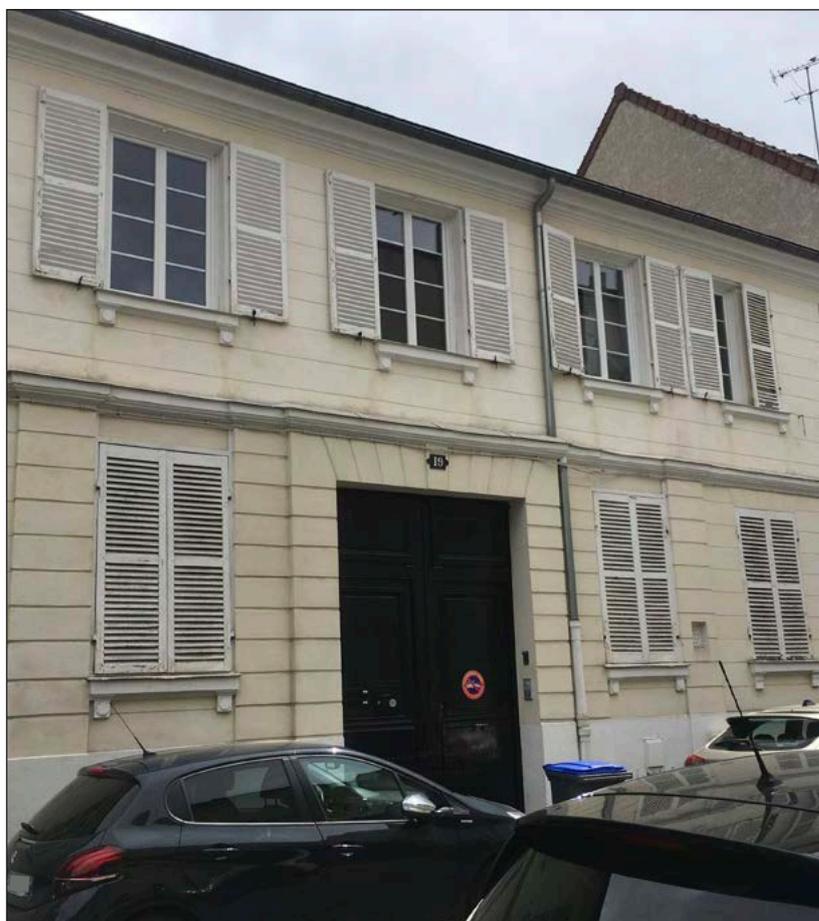
**19 rue Georges
Clémenceau**
XVIII^e

Bâtiment de type faubourien enduit. façade en bossage, avec bandeau mouluré séparatif entre le rez-de-chaussée et le premier niveau. Volets en bois. Grande porte cochère. Toiture à 2 pans en ardoise. Témoignage de l'ancienneté du centre-bourg choisyen.

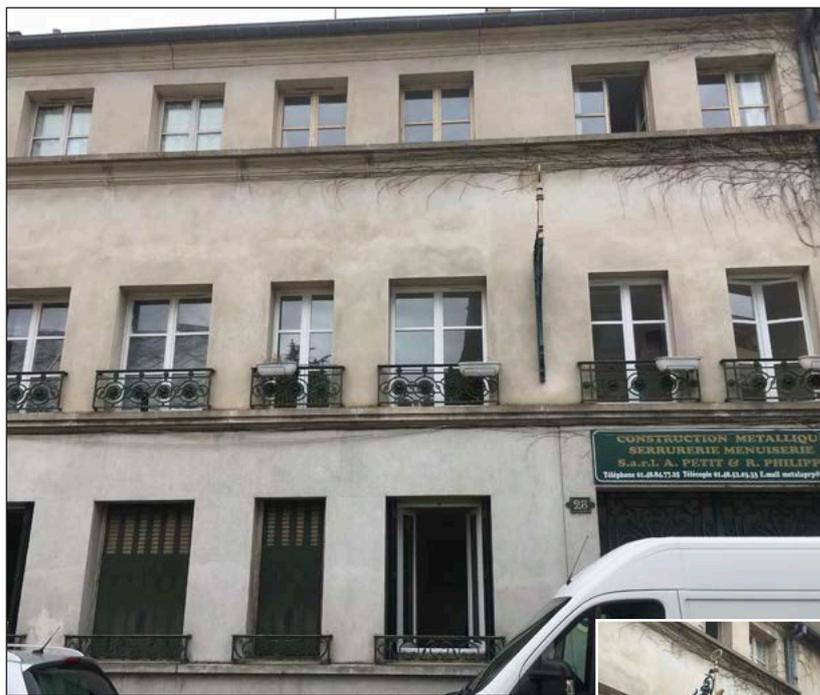
Immeuble faubourien
28 rue Georges Clémenceau
 XVIII^e

Bâtiment de type faubourien enduit avec bandeau mouluré séparatif entre les niveaux. Grande porte cochère, enseigne en drapeau en fer forgé et garde-corps en fer forgé au premier niveau.

Toiture à 2 pans en tuile.
 Témoignage de l'ancienneté du centre-bourg choisyen.

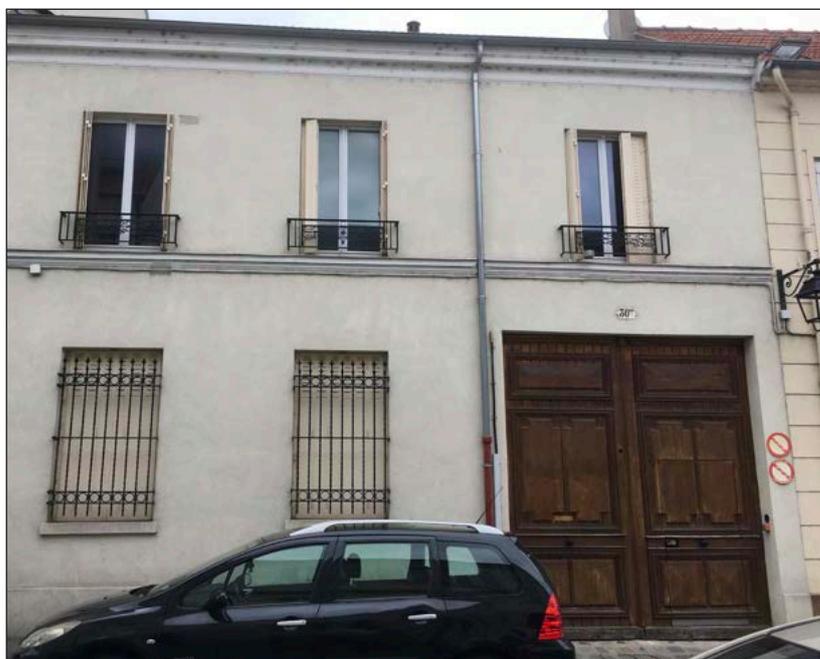
Immeuble faubourien
30 bis rue Georges Clémenceau
 XVIII^e

Bâtiment de type faubourien enduit avec bandeau mouluré séparatif entre les niveaux et corniche. Grande porte cochère en bois. Persiennes métalliques. Toiture à 2 pans en tuile.

Témoignage de l'ancienneté du centre-bourg choisyen.

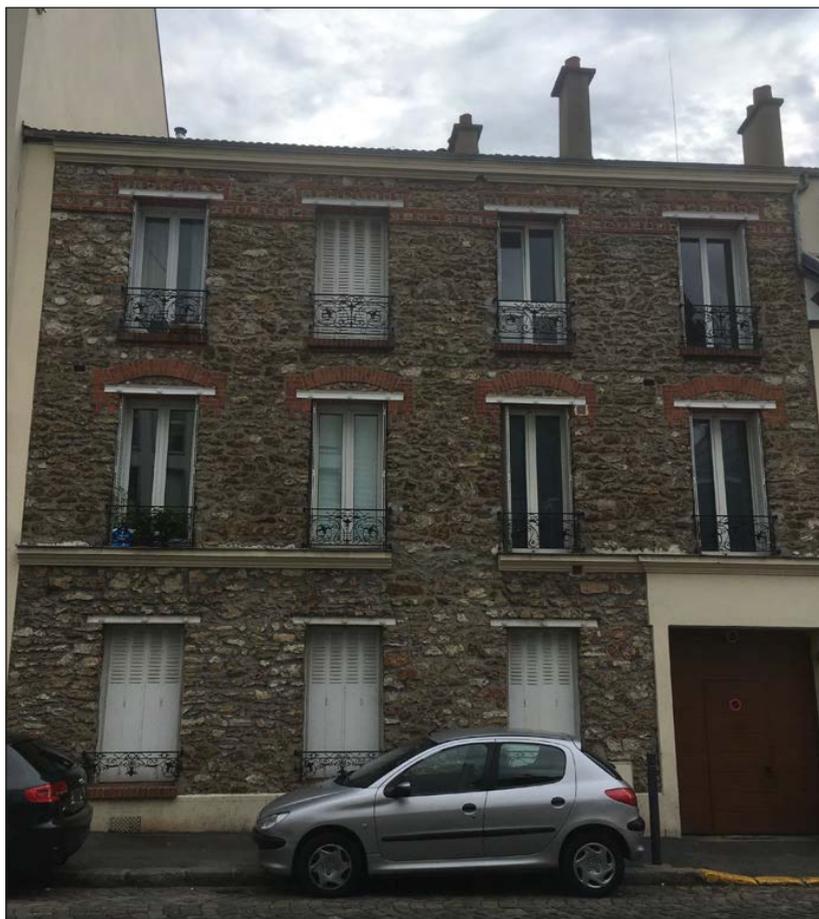
Immeuble collectif
**5 rue de l'Insurrection
 Parisienne**
 Fin XIX^e/début XX^e

Maçonnerie de moellons de meulière apparents. Appuis de fenêtres en briques au rez-de-chaussée et 2^e niveau. Linteaux métalliques avec décors en brique aux 1^{er} et 2^e niveaux, cintré ou en frise. Corniche.
 Garde-corps en fer forgé.
 Toiture à 2 pans en tuile.
