CHOISY-LE-ROI

Inventaire
du patrimoine architectural

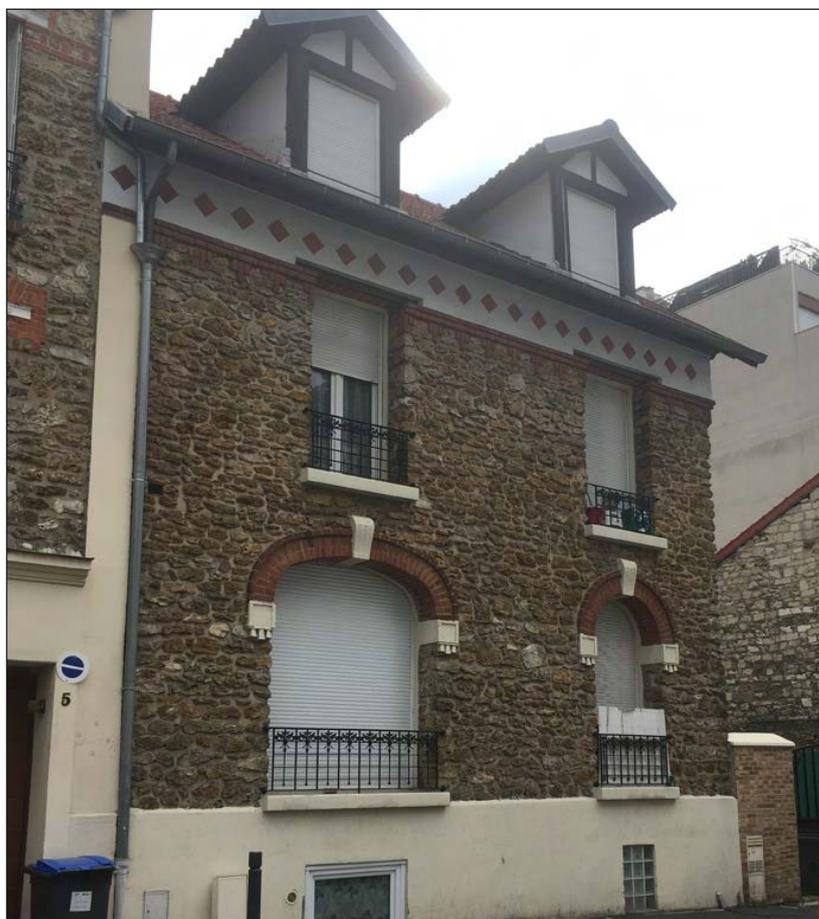
Pavillon
**5 bis rue de
 l'Insurrection Parisienne**
 Fin XIX^e/début XX^e

Maçonnerie de moellons de meulière apparents. Linteaux et baies cintrés en brique au rez-de-chaussée et frise décorative en brique au 1^{er} niveau.
 Toiture à deux pans en tuile.
 Garde-corps en fer forgé.

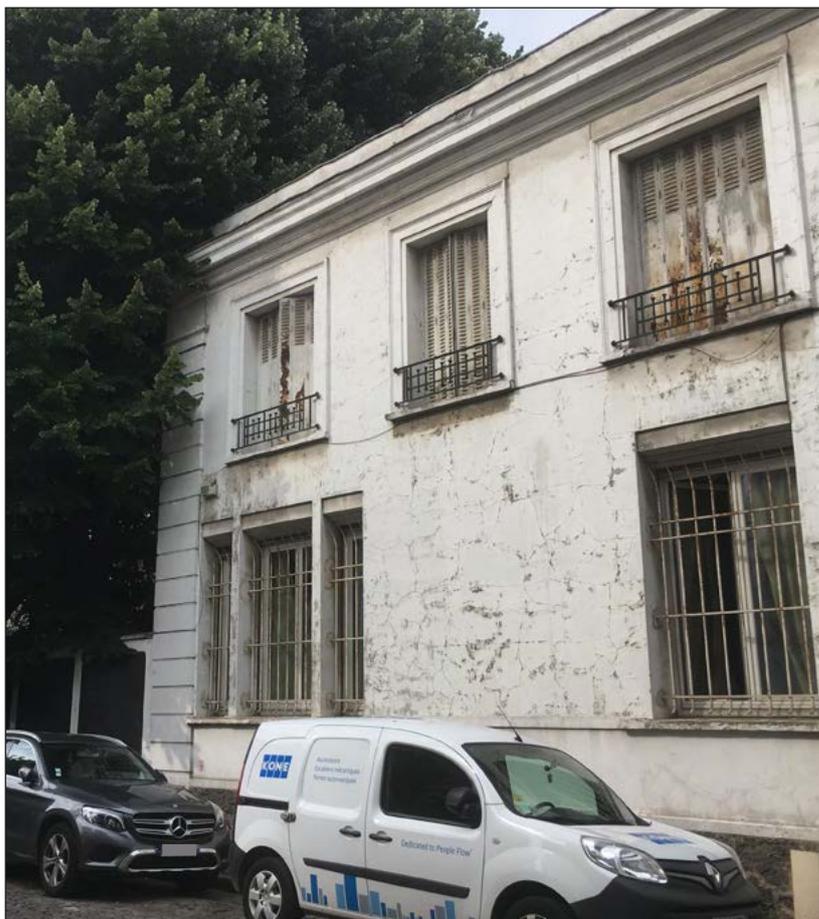
Maison bourgeoise
**12 rue de l'Insurrection
 Parisienne**
 XIX^e

Maison en maçonnerie ancienne enduite avec corniche et toit terrasse. Baies aux dimensions généreuses, avec des encadrements moulurés enduits et des persiennes métalliques au 1^{er} niveau, ainsi que des garde-corps en fer forgé. Témoignage de l'ancienneté du centre-bourg choisyen.

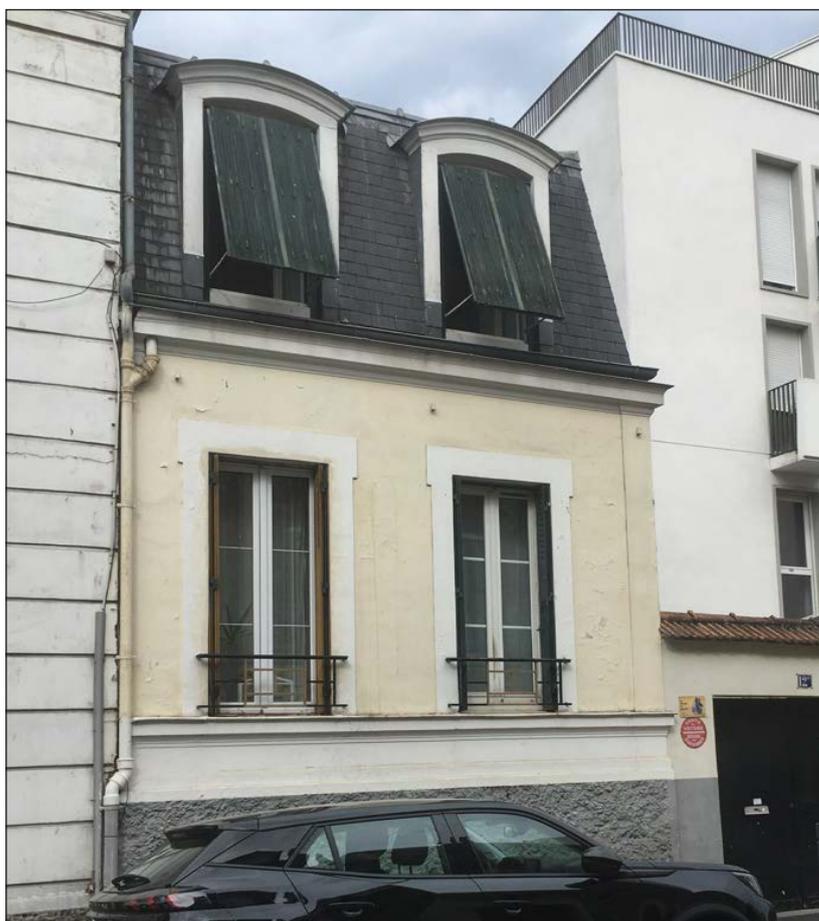
Maison bourgeoise
**12 bis rue de
 l'Insurrection Parisienne**
 XVIII^e

Maçonnerie ancienne enduite. Toiture à la Mansart. Corniche. Lucarnes cintrées en toiture avec volets à projection en bois. Persiennes métalliques au rez-de-chaussée.

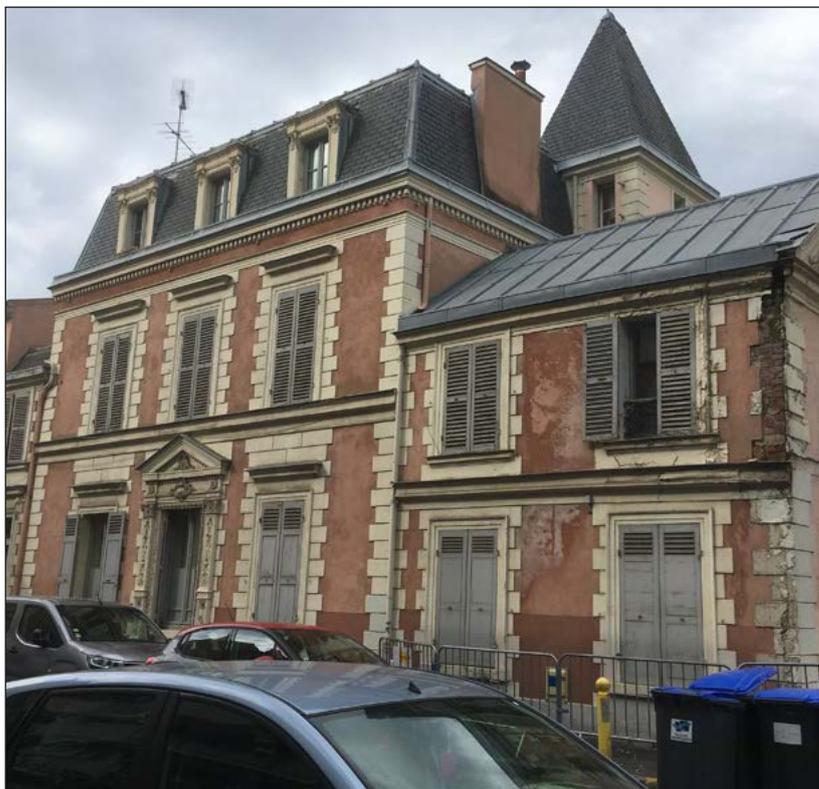
Maison bourgeoise
**20 rue de l'Insurrection
 Parisienne**
 XIX^e

Maçonnerie ancienne sous un enduit peint. Eléments classiques de modénatures : linteaux, bandeaux, corniches moulurés, chaînages d'angles et encadrement des baies, fronton d'entrée. Toiture Mansart sur le corps principal de bâtiment, lucarnes, tourelle en ardoise, toiture en zinc sur les autres. Volets battants en bois.

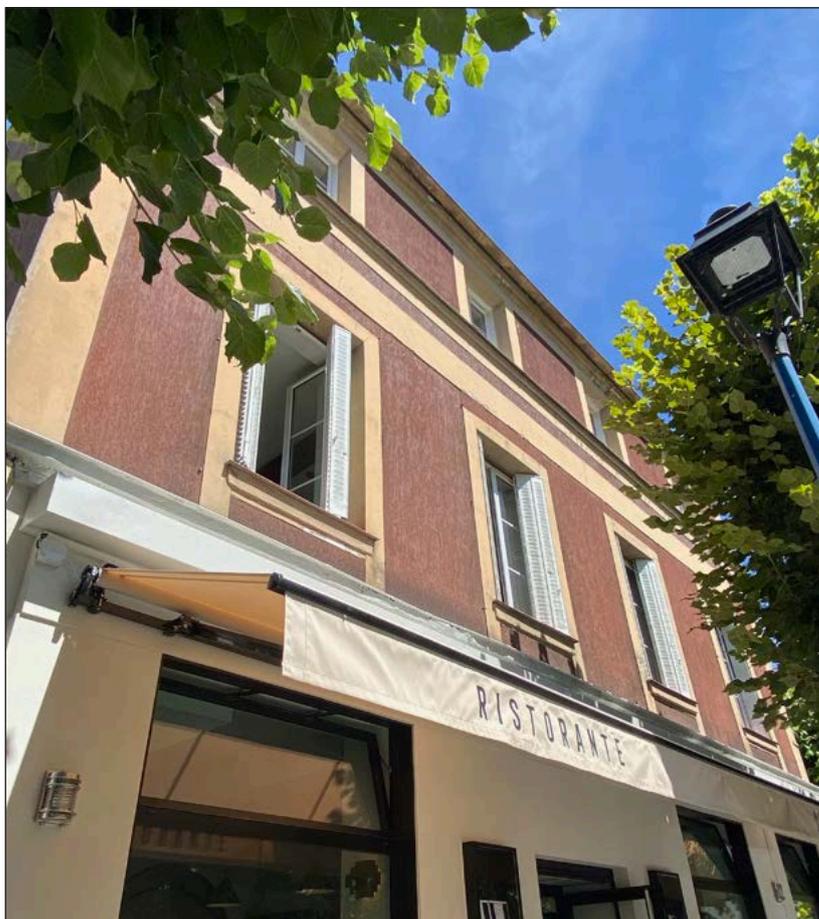
2 rue Louise Michel
 XVIII^e

Bâtiment de type faubourien enduit et peint avec bandeau mouluré séparatif entre les niveaux. Persiennes métalliques. Toiture à 2 pans en tuile. Témoignage de l'ancienneté du centre-bourg choisyen.

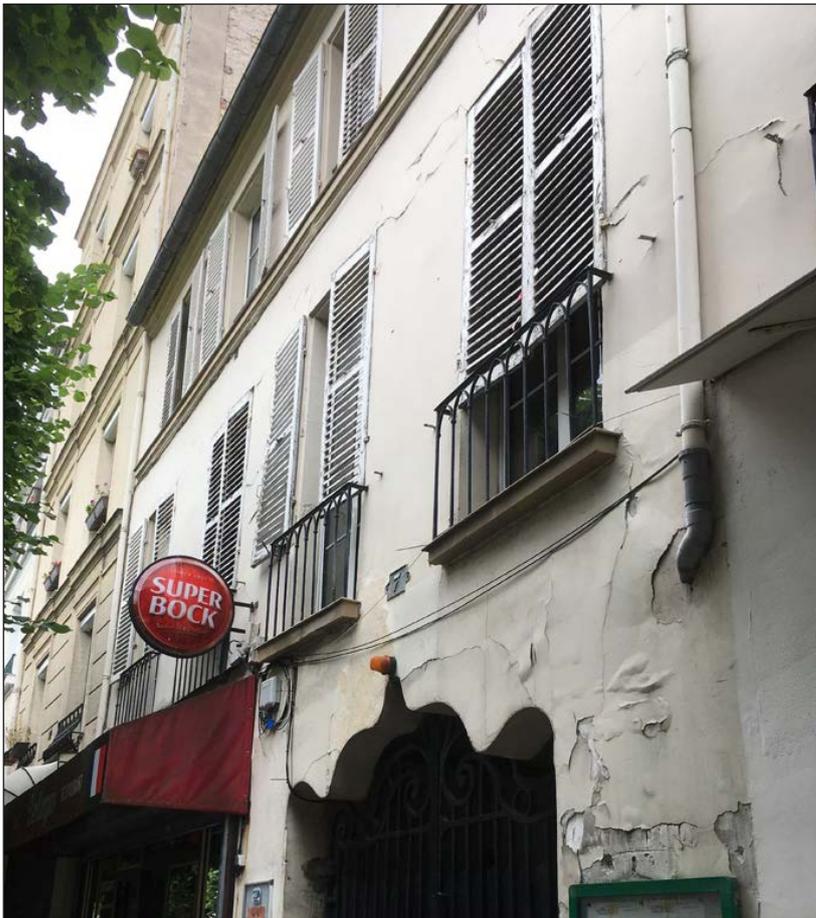
7 rue Louise Michel
XVIII^e

Bâtiment de type faubourien enduit avec bandeau mouluré séparatif entre les niveaux. Volets battants en bois. Toiture à 2 pans en tuile. Portail et garde-corps en fer forgé. Témoignage de l'ancienneté du centre-bourg choisyen.

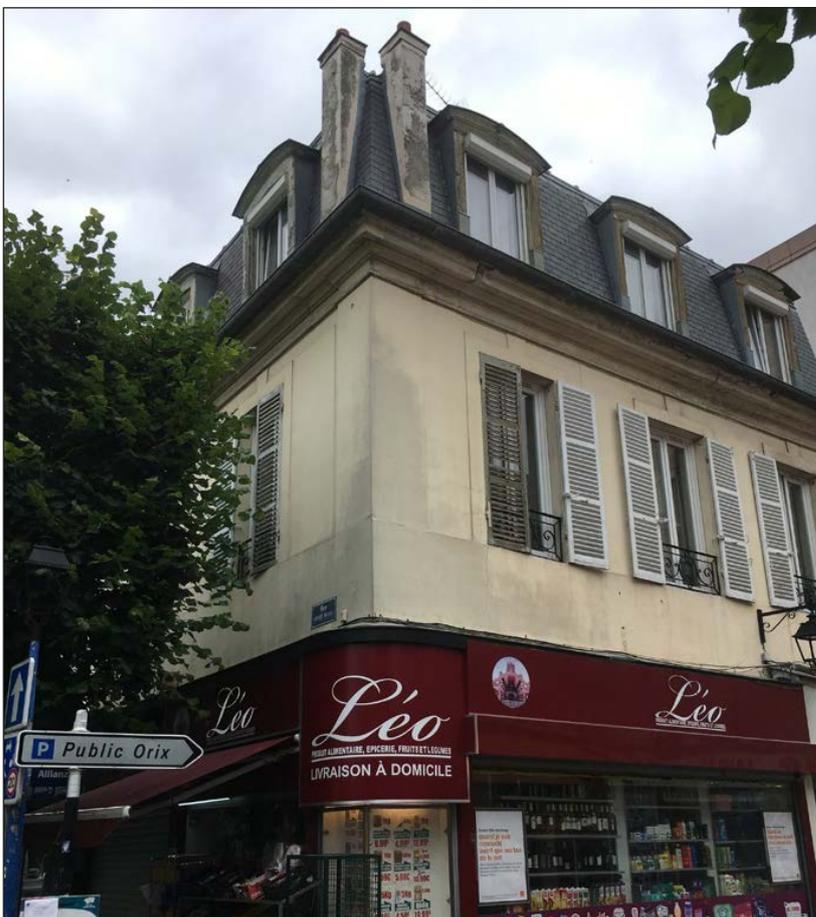
11 bis rue Louise Michel
XVIII^e

Maçonnerie ancienne enduite et toiture à la mansart avec corniche. Lucarnes cintrées en toiture. Volets battants en bois au 1^{er} niveau. Témoignage de l'ancienneté du centre-bourg choisyen.

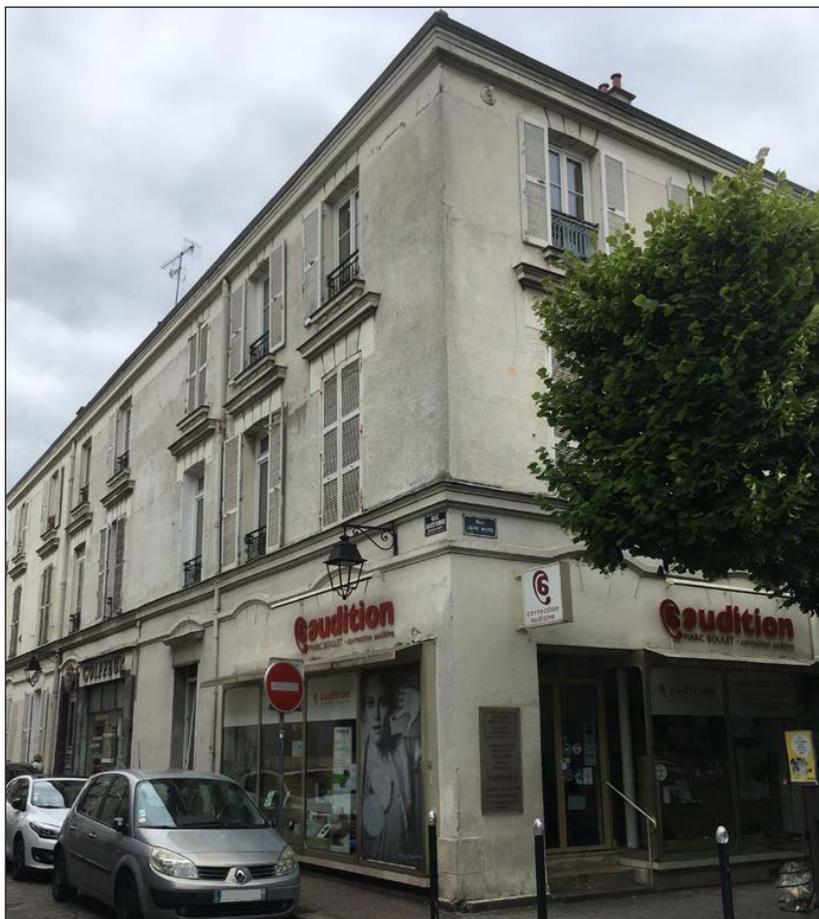
12 rue Louise Michel
XVIII^e

Maçonnerie ancienne enduite. Linteaux classiques, bandeau et corniche. Volets battants en bois.
Toiture à double pans en tuile.
Témoignage de l'ancienneté du centre-bourg choisyen.

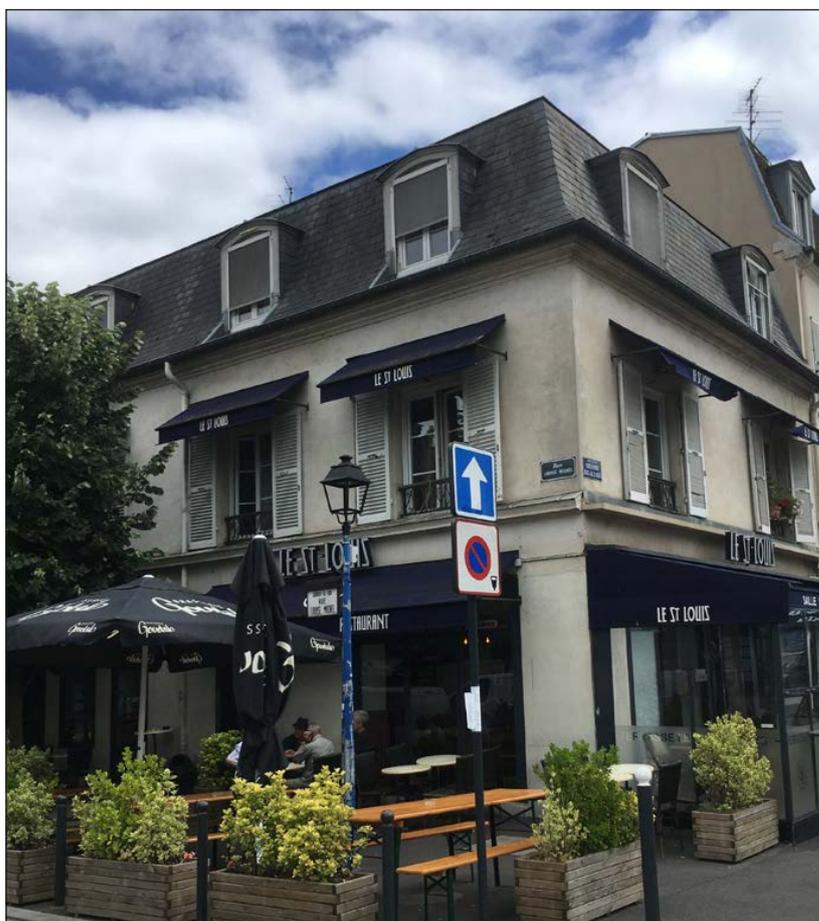
15 rue Louise Michel
XVIII^e

Maçonnerie ancienne enduite et toiture en ardoise avec corniche. Lucarnes cintrées en toiture. Volets battants en bois au 1^{er} niveau.
Témoignage de l'ancienneté du centre-bourg choisyen.

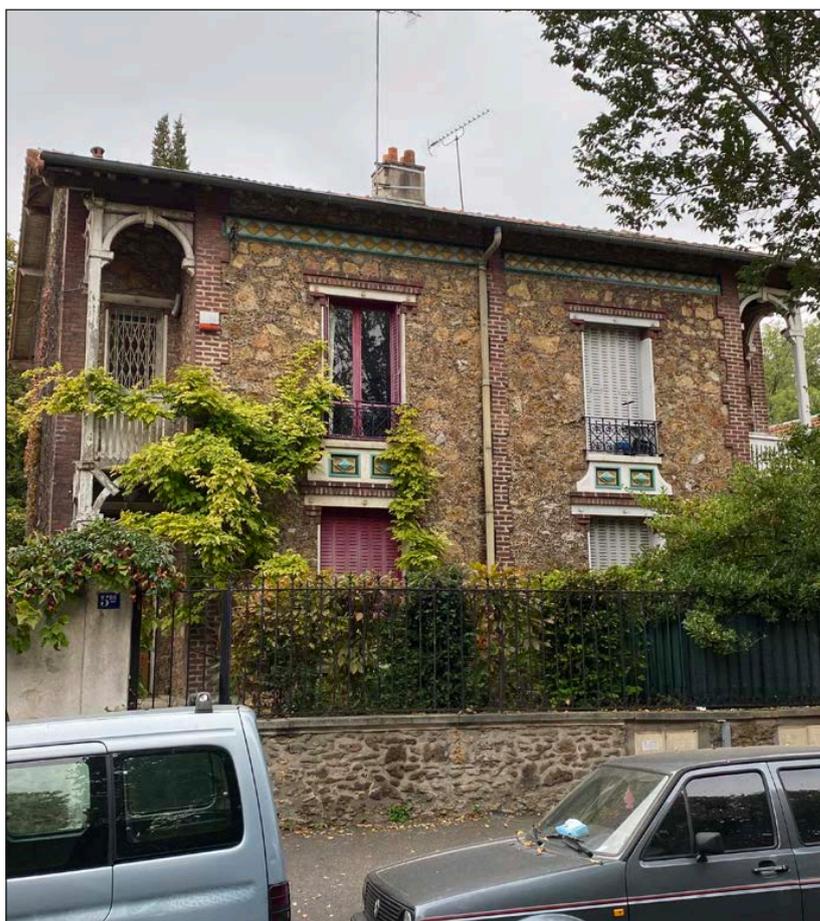
Maisons jumelles
**5 bis, 5 ter av. du
 Président Roosevelt**
 Fin XIX^e/début XX^e

Maçonnerie de moellons de meulière apparents. Ornementsations de façades en briques (linteaux et chaînages d'angle) et en céramiques (frise en partie haute et allèges des fenêtres). Angles creusés avec travail charpentier pour constituer le proche d'entrée et des balcons. Toiture en tuile à double pans.

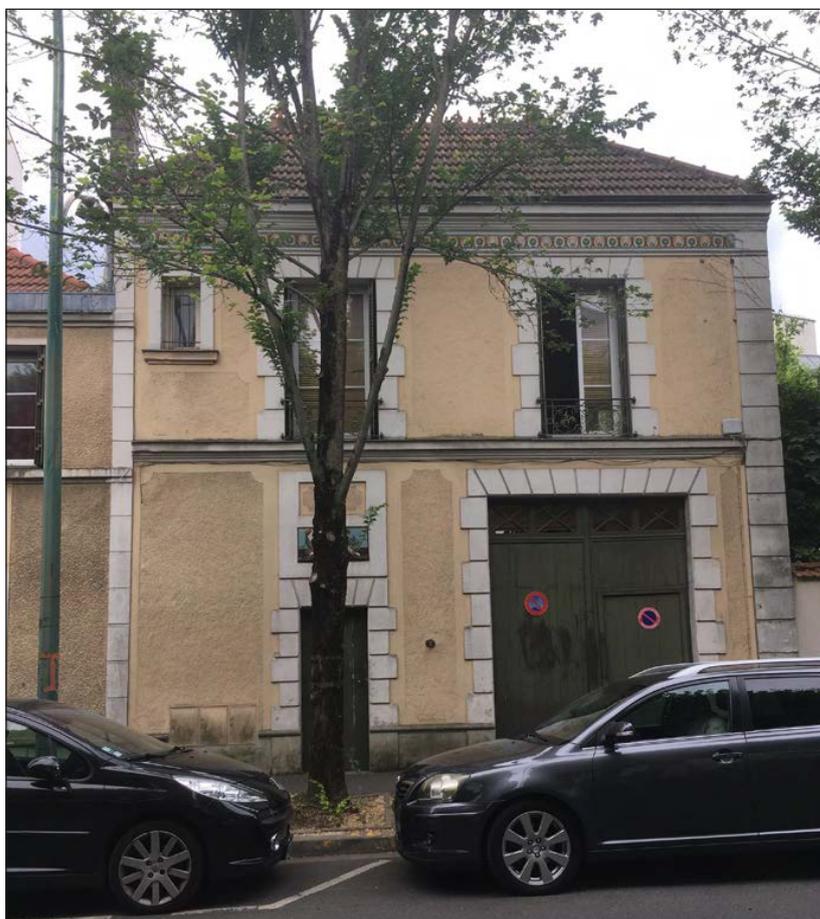
Pavillon
**21 av. du Président
 Roosevelt**
 XIX^e

Maçonnerie ancienne sous un enduit peint. Eléments classiques de modénatures : bandeaux, corniches, chaînage d'angles et encadrement des baies. Décors en céramique. Porte cochère en bois. Toiture en tuile à 4 pans. Persiennes métalliques. Garder-cors en fer forgé.

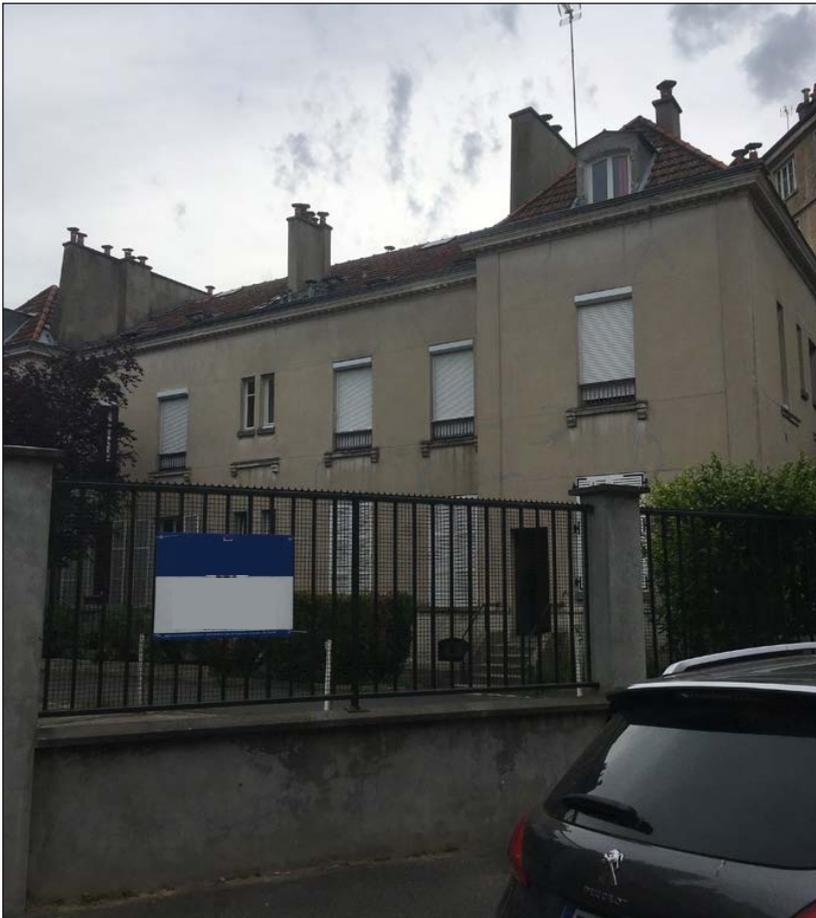
Petit château
**2 avenue Raymond
 Poincaré**
 Fin XIX^e/début XX^e

Maçonnerie ancienne sous un enduit de ciment. Volumétrie symétrique classique avec un corps central et deux pavillons latéraux. Appuis des fenêtres décorés. Toiture en tuile, lucarnes en tuile et corniche.

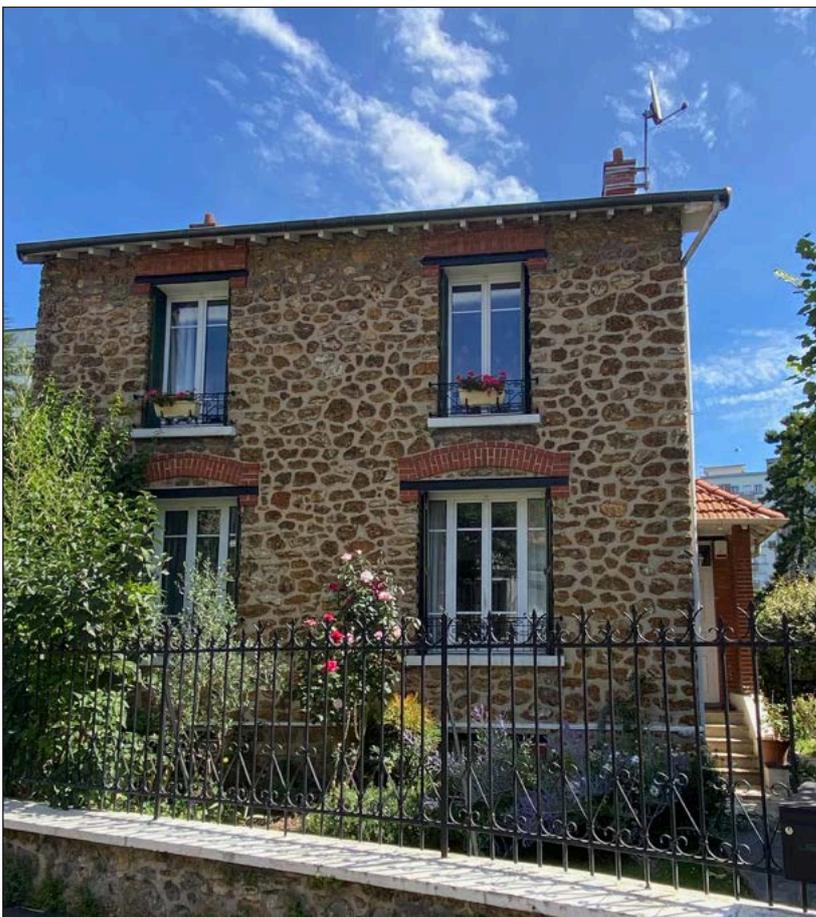
Pavillon
**4 avenue Raymond
 Poincaré**
 Fin XIX^e/début XX^e

Maçonnerie de moellons de meulière apparents. Linteaux des fenêtres en métal et décorés avec de la brique. Persiennes métalliques. Toiture en tuile à double pan.

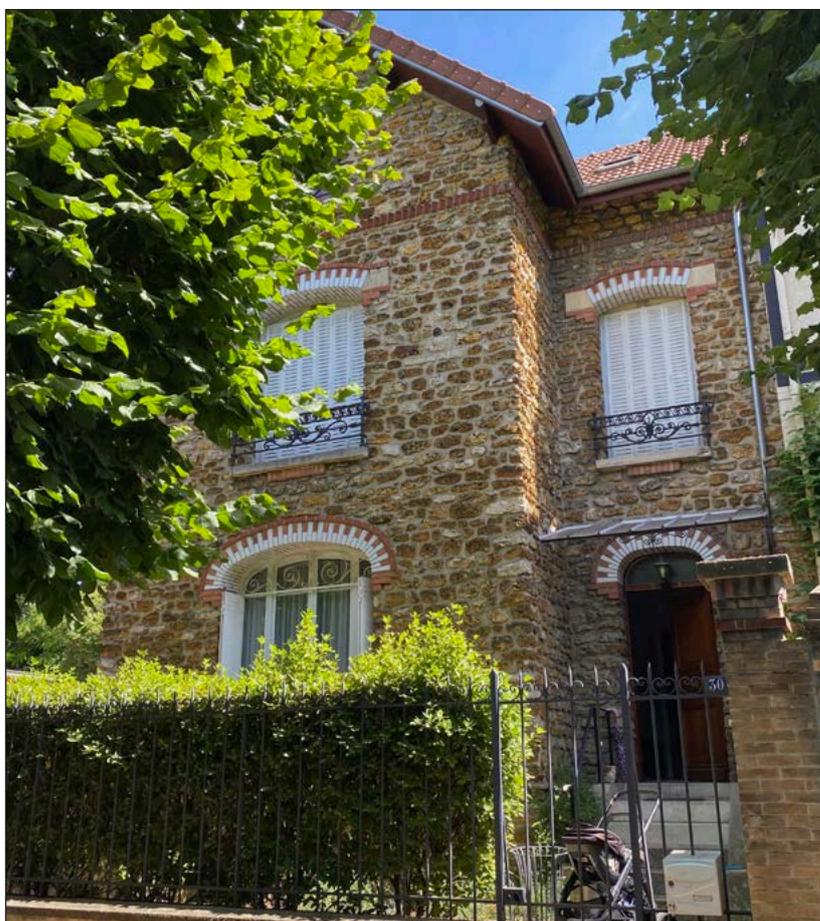
Maçonnerie de moellons de meulière apparents. Linteaux des fenêtres en métal décorés avec de la brique cintrée (au 1^{er} niveau). Appuis des fenêtres en brique. Persiennes métalliques. Garde-corps en fer forgé. Toiture en tuile à double pan avec lucarnes, charpente bois débordante apparente.

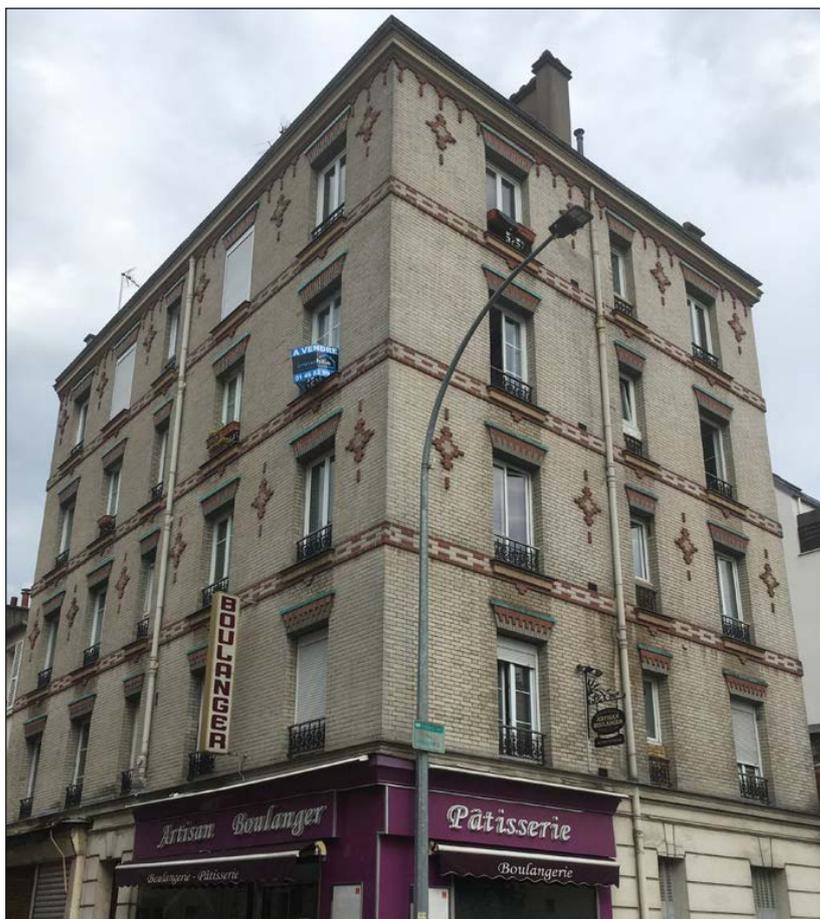
Immeuble collectif
**18 bis rue Rollin
 Régnier**
 Fin XIX^e/début XX^e

Maçonnerie en brique et soubassement enduit en bossage continu. Frises et décors en brique à chaque niveau (façade, linteaux, appuis). Garde-corps en fer forgé. Corniche et toiture en tuile à 3 pans.

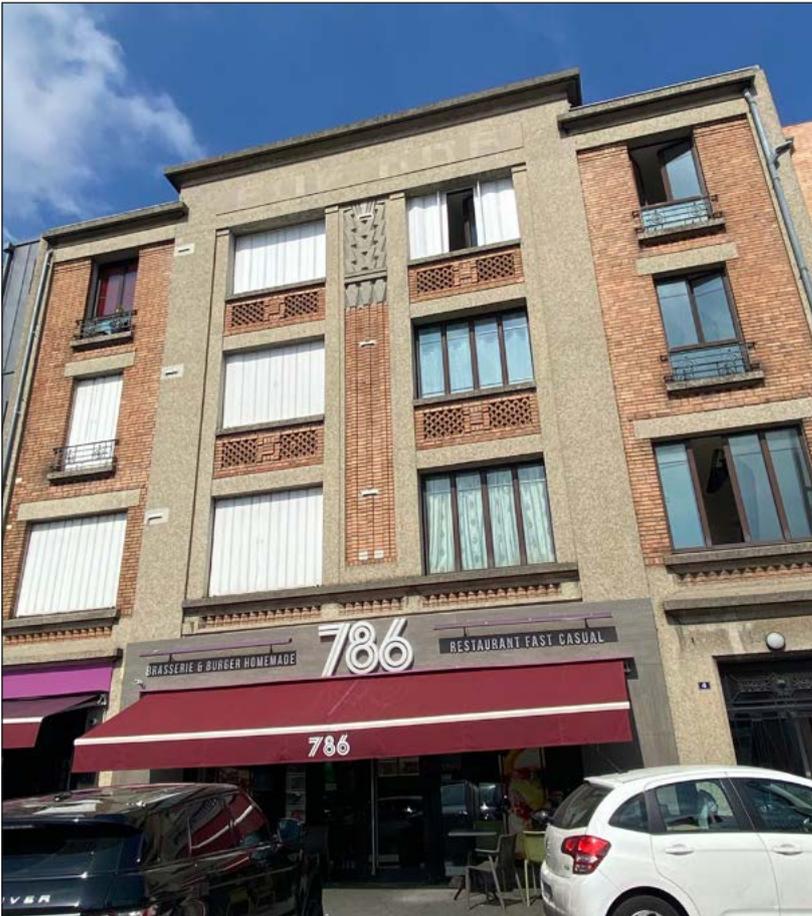
Immeuble collectif
4 boulevard de Stalingrad
 Première moitié XX^e

Bâtiment en béton dont les briques de façade sont calepinées pour décorer et animer. Architecture art déco. Façade symétrique. Porte d'entrée en fer forgé. Toit à pans multiples en tuile.

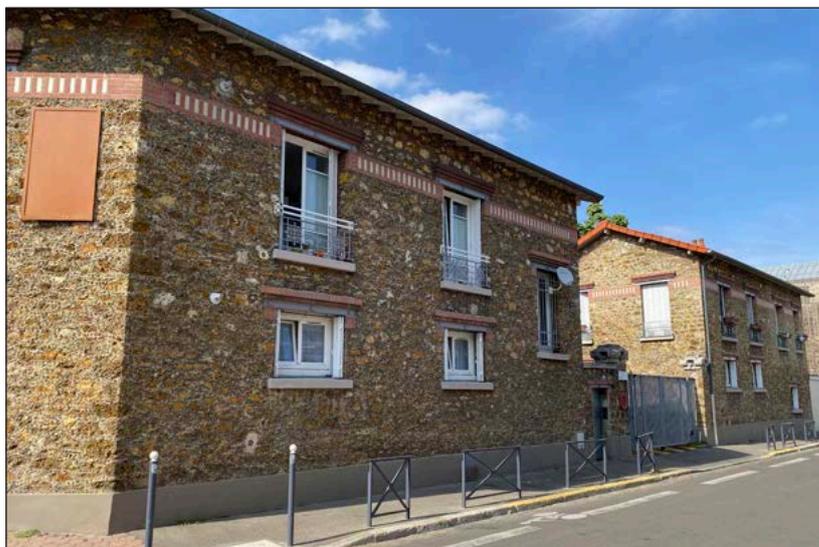
6 bis rue de Verdun
Début XX^e

Maçonnerie de moellons de meulière apparents. Linteaux de fenêtres métal et brique. Frise décorative en brique. Persiennes métalliques. Garde-corps en fer forgé. Toiture en tuile à double pans.

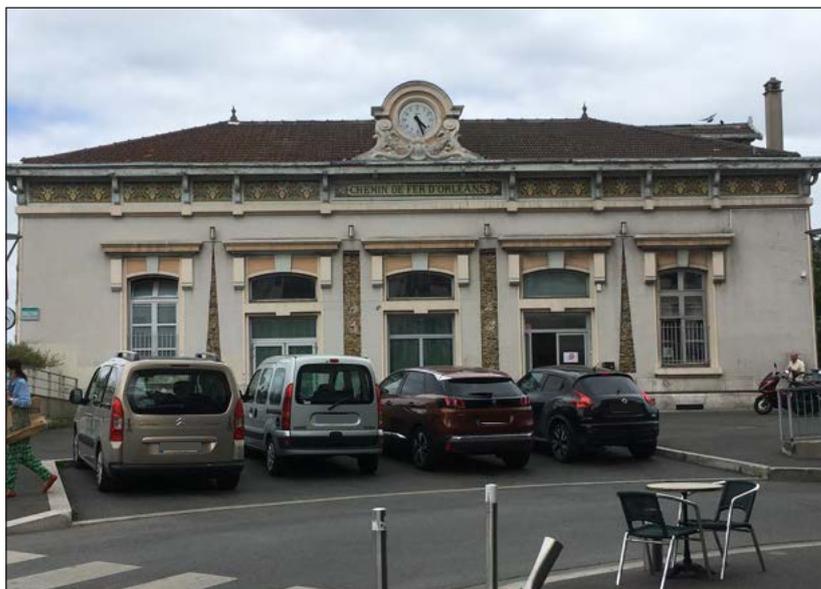
Equipement
Avenue du 8 mai
 1945
 1905

Bâtiment en R+1 implanté dans la tranchée des voies, avec accès par la rue à l'étage. Les deux ailes d'origine côté voie ont été démolies. Toiture en tuile avec trois lucarnes côté voies et horloge en fronton côté rue. Baies cintrées surmontées de larmiers. Frise en céramique sous la corniche.

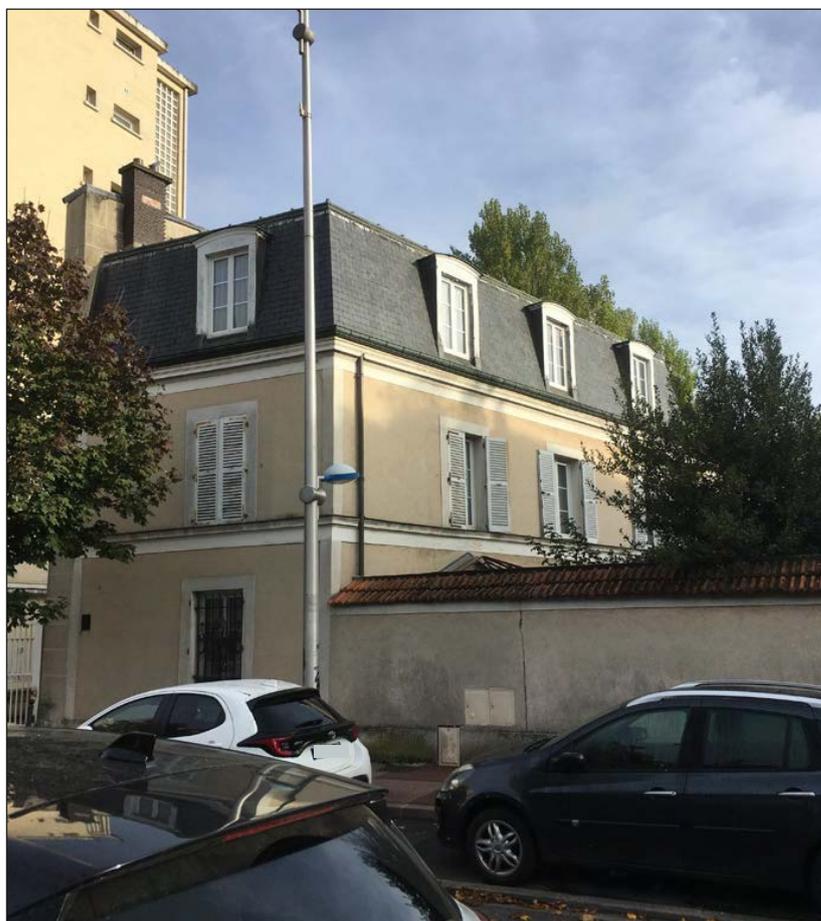
Maison faubourienne
11 avenue du 25
aout 1944
 XIX^e

Maison qui s'étire dans la longueur de la parcelle, avec un pignon étroit sur rue. Maçonnerie enduite, peu d'ornements à part un bandeau et une corniche. Fenêtres à croisillons et volets persiennés en bois. Toiture à pente quasiment verticale en ardoise. Des lucarnes viennent en prolongement des baies.

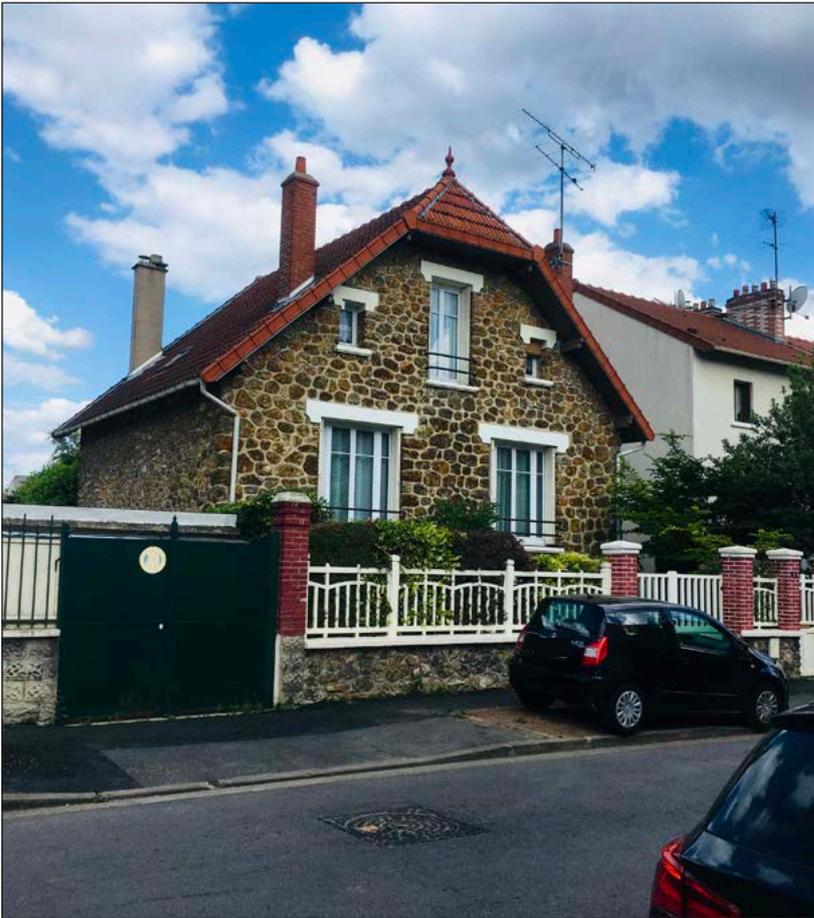
Pavillon
**3 rue de
 l'Abbé Pouchard**
 Début XX^e

Pavillon en R+combles, en maçonnerie de pierre meulière apparente. Façade principale symétrique. Des modénatures en ciment encadrent les baies. Volets en métal. Toiture en tuiles, demi-croupe.

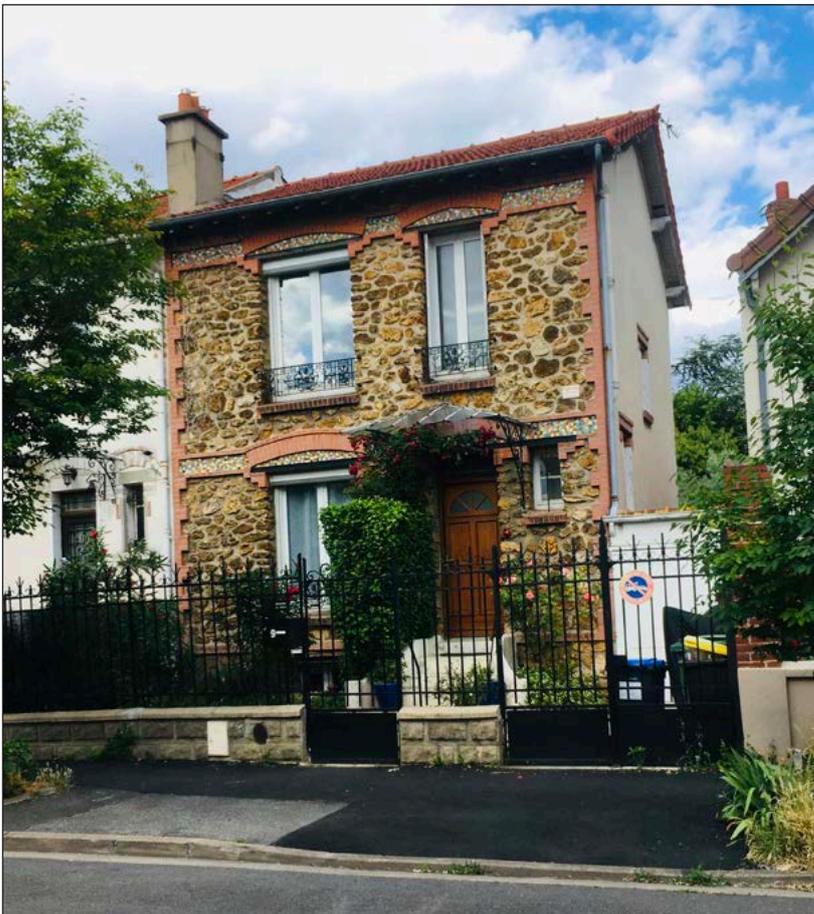
Pavillon
**9 rue de
 l'Abbé Pouchard**
 Début XX^e

Pavillon en R+1, avec toiture en tuiles. La façade principale, en meulière apparente, comporte deux travées dont l'une accueille en rez-de-chaussée la porte surmontée de sa marquise. Modénatures en briques et bandeaux de céramique. Garde-corps en fer forgé. Le pignon latéral, enduit, est moins intéressant.

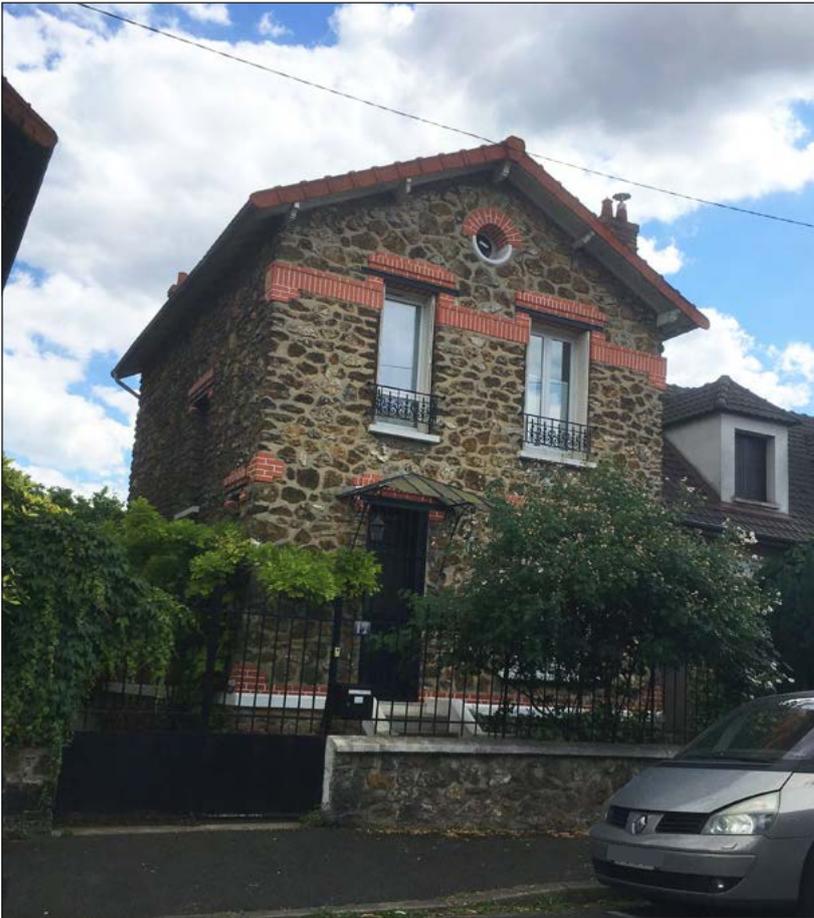
Pavillon
**17 rue
 Adolphe Sannier**
 Début XX^e

Pavillon en R+1+combles en meulière apparente. Toiture en tuiles à deux pans. La façade principale comporte deux travées dont l'une accueille la porte surmontée de sa marquise. Des modénatures en briques surmontent les baies et forment des bandeaux. Volets en métal et garde-corps en ferronnerie. Oculus en comble.

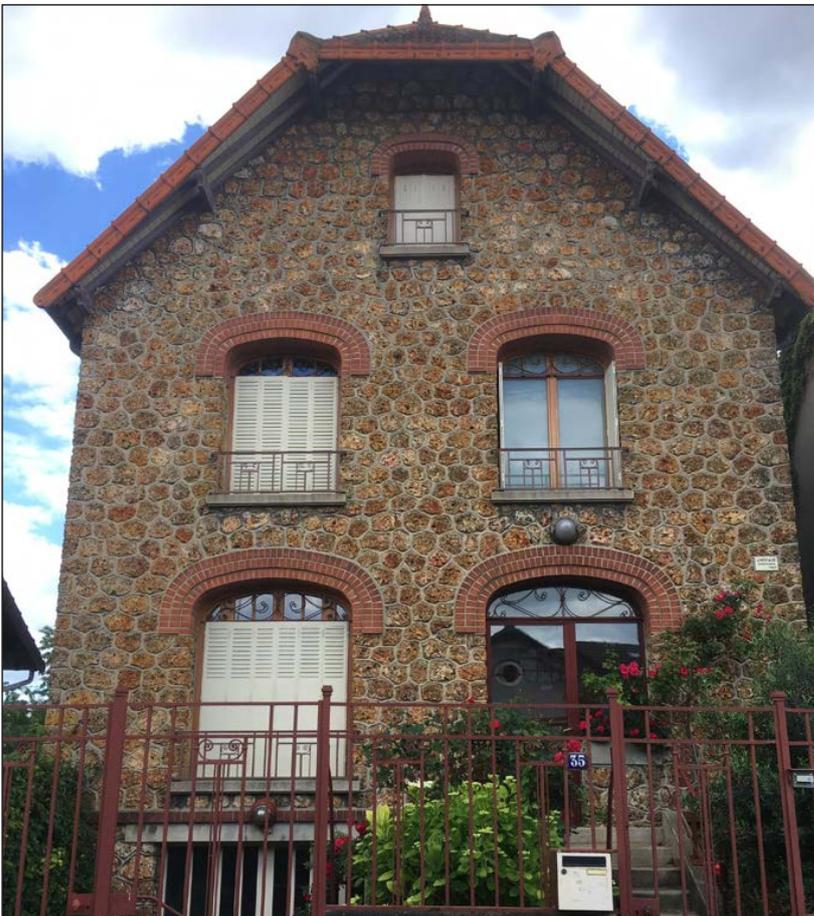
Pavillon
**35 rue
 Adolphe Sannier**
 Début XX^e

Pavillon en R+1+combles, en pierre meulière apparente à joints rubanés. Arcs des baies en anse de panier, formés par des linteaux en briques. Toiture à deux pans en tuile avec demi-croupe. La symétrie de la façade participe à son identité. Volets persiennés en métal.

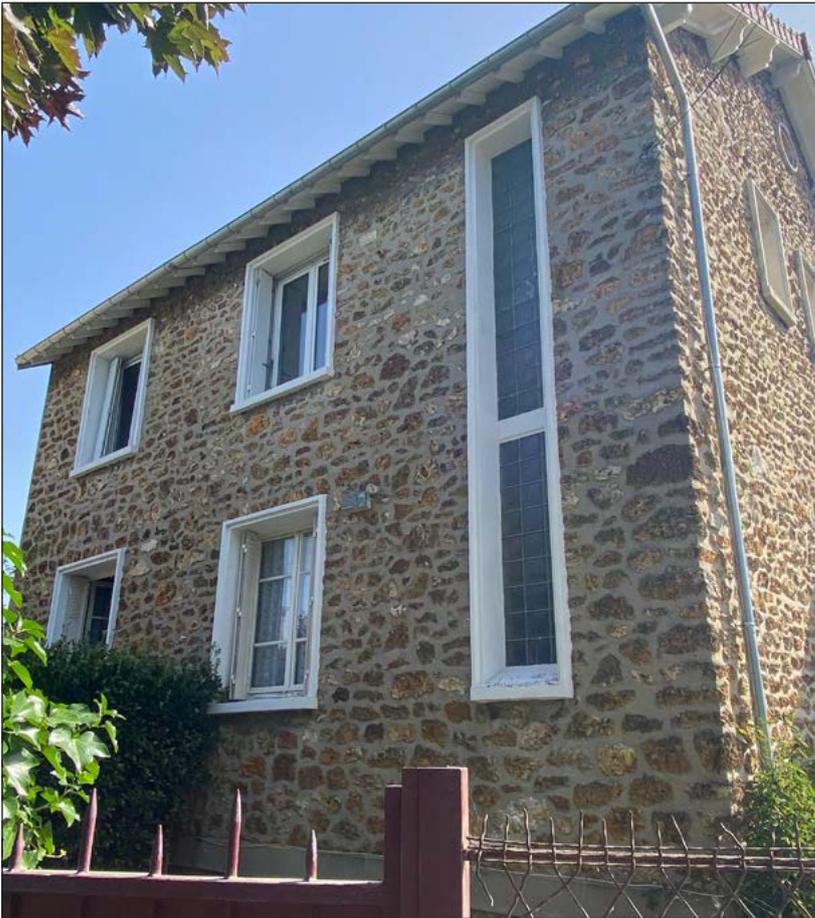
17 rue Albert 1er
Début XX^e

Pavillon implanté en retrait de la rue de façon biaisée. Maçonnerie en meulière apparente, modénatures en ciment autour des baies, persiennes en métal. La façade principale présente trois travées dont celle de droite est traversée par une baie double hauteur en pavés de verre. Toiture en tuile à deux pans.

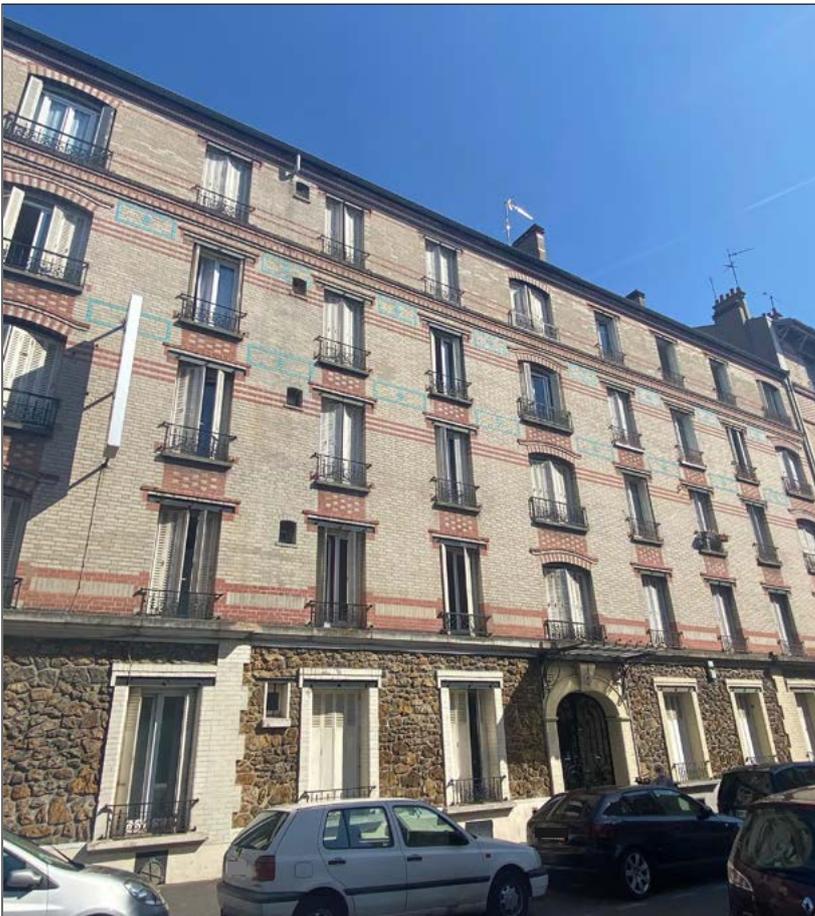
4 rue
Alphonse Brault
Début XX^e

Immeuble en R+4 avec un rez-de-chaussée en meulière apparente, puis 3 étages courants et un couronnement, en brique apparente formant des motifs avec des jeux de couleur. Rythme de façade régulier, alternant une travée de baies en arc avec trois travées de baies rectangulaires. Volets en métal et garde-corps en fer forgé.

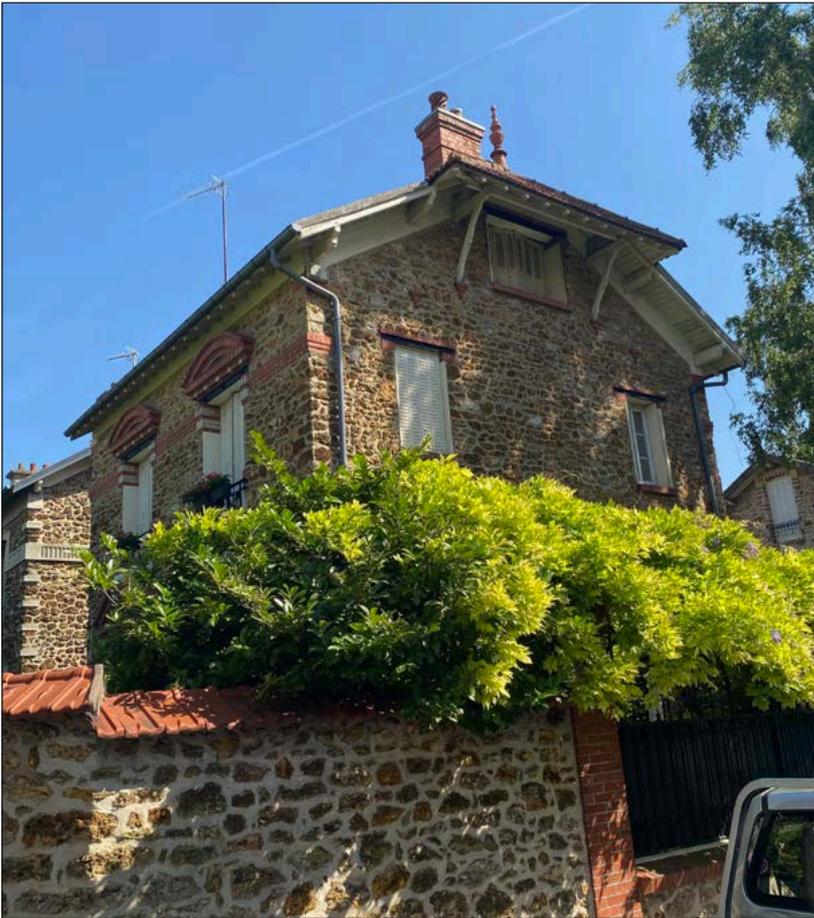
Pavillon
**10 rue
 Alphonse Brault**
 Début XX^e

Pavillon en R+1+combles. Maçonnerie en meulière apparente et modénatures en briques, particulièrement travaillées autour des baies de la façade latérale. Toiture à deux pans en tuiles avec demi-croupe débordante soutenue par deux jambes de bois. Volets persiennés en métal.

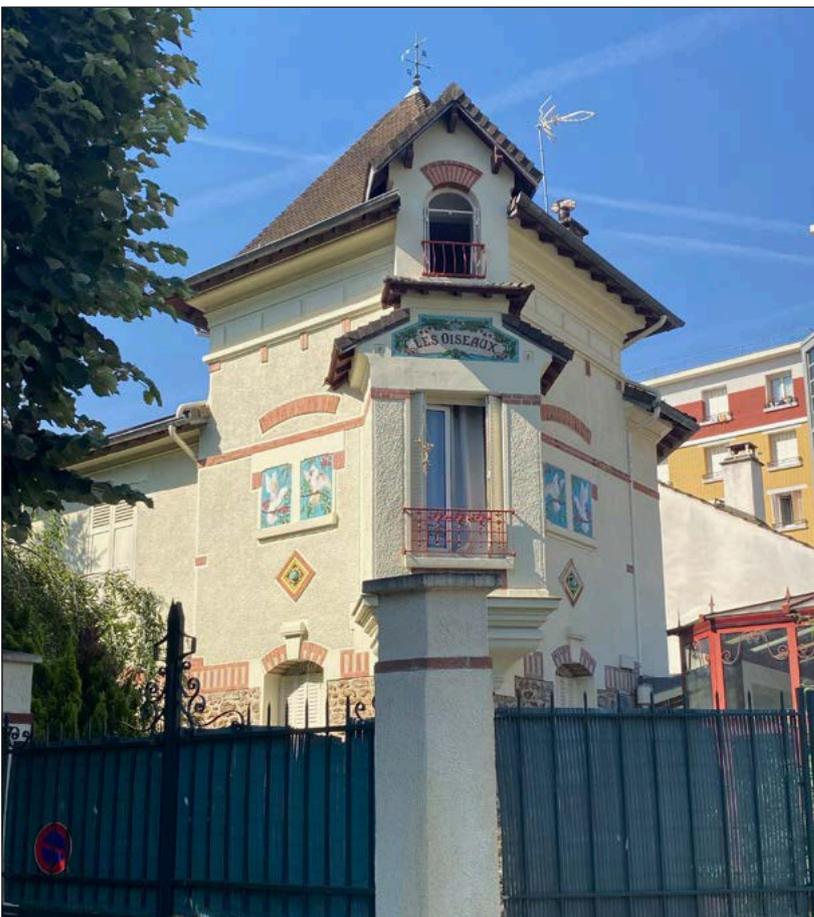
Maison de villégiature
**11 rue
 Alphonse Brault**
 Début XX^e

Villa «Les Oiseaux», de la Belle Epoque. Le bâtiment, en R+1, adopte une forme complexe, avec l'émergence en angle d'une sorte de tourelle, et une partie latérale en véranda. Socle en meulière apparente, modénatures en brique. Les cabochons, et les décors en céramique représentant des oiseaux sont intéressants.

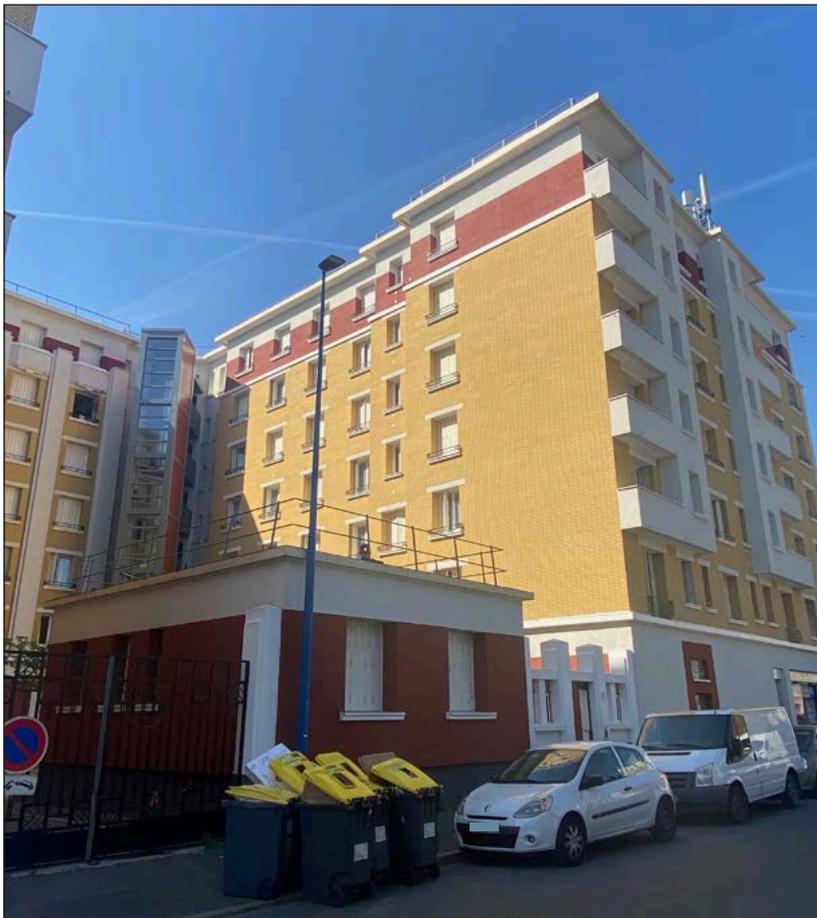
Immeuble collectif
**15 rue
 Alphonse Braut**
 1ère moitié XX^e

En R+6, organisé par un plan en U. Jeux de matières et couleurs entre le blanc lisse (socle, balcons), et la brique de deux couleurs (jaune et rouge) revêtant les façades. L'épaisseur des balcons-bow-window vient animer la façade sur rue.
