CHOISY-LE-ROI

Inventaire
du patrimoine architectural

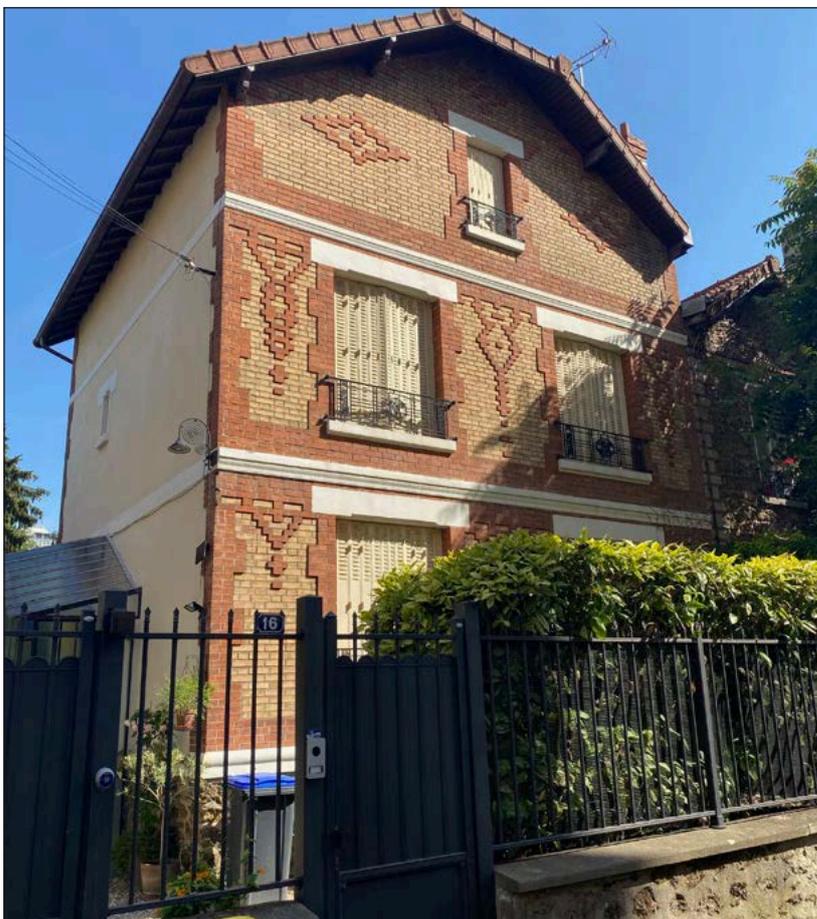
Pavillon
**16 rue
 Alphonse Braut**
 Début XX^e

Pavillon en R+1+combles. Le pignon sur rue est constitué par une maçonnerie en briques apparentes, formant des motifs grâce à un jeu entre des briques jaune ocre et des briques rouges en relief. Volets en métal persiennés, garde-corps en fer forgé, linteaux et bandeaux en ciment. Les façades latérales enduites sont moins intéressantes. Toiture en tuiles.

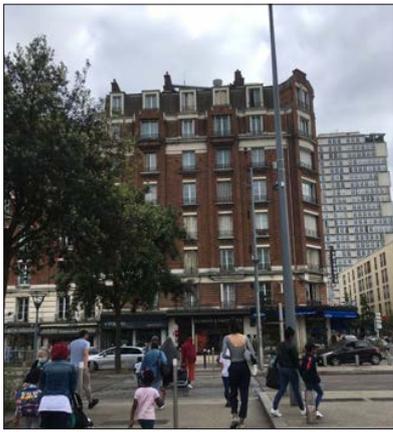
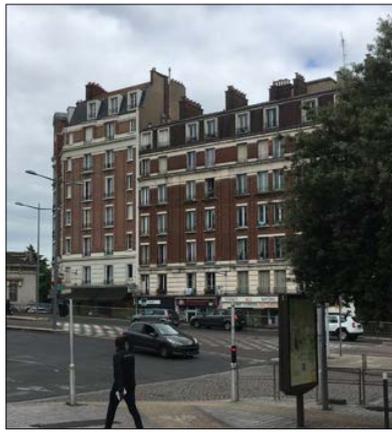
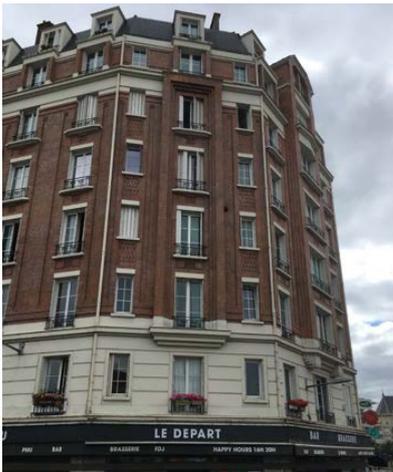
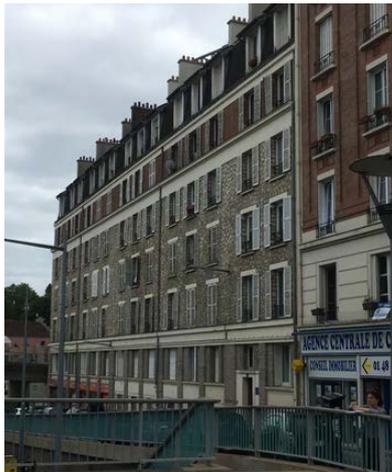
Ensemble bâti
**1 avenue Anatole
 France/ îlot Boulenger**
 Début XX^e

Ilot comprenant les adresses suivantes : 1 et 3 avenue Anatole France, 1 rue Jean Jaurès, 2 et 4 place Pierre Semart, 2 rue de la Liberté. Construit par l'industriel Boulenger, il forme un ensemble marquant à l'entrée du pont de Choisy. Maçonnerie apparente en briques et en moellons, occultations des baies en bois ou métal selon l'immeuble.

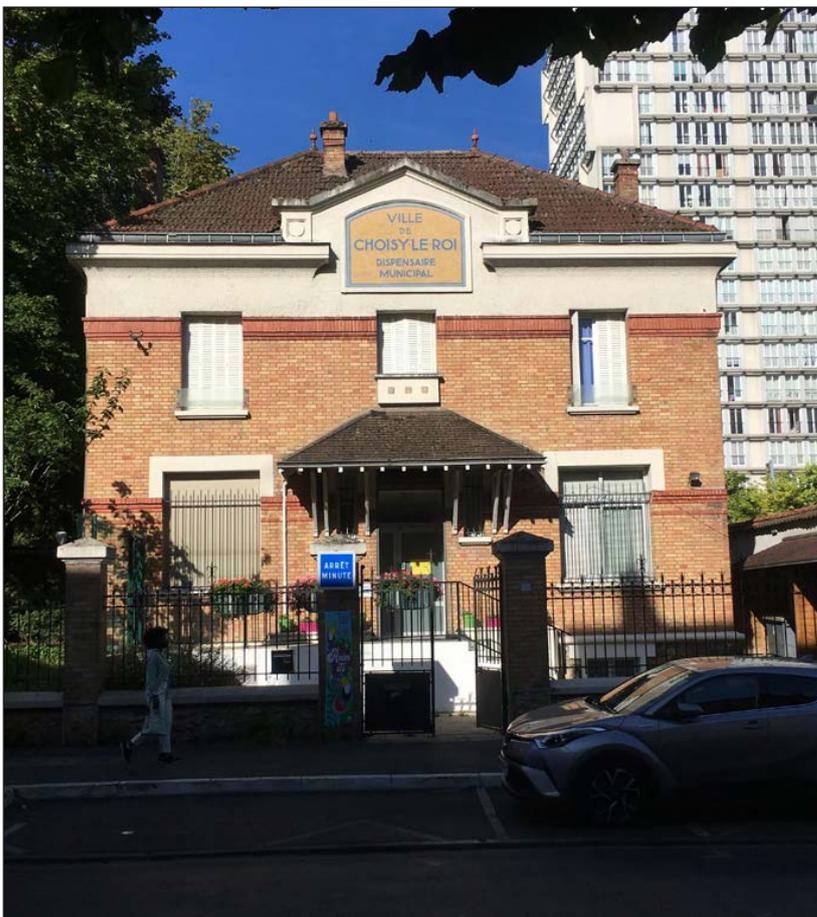
Equipement
**12 avenue
 Anatole France**
 Début XX^e

Ancien dispensaire municipal. Situé à l'entrée du parc de la Mairie, le bâtiment présente sur l'avenue un pavillon symétrique en R+1 avec fronton et toit à 4 pans en tuiles. Côté parc une aile vient en prolongement du pavillon. Le tout présente des façades avec une maçonnerie apparente de briques. Porte d'entrée protégée par un auvent.

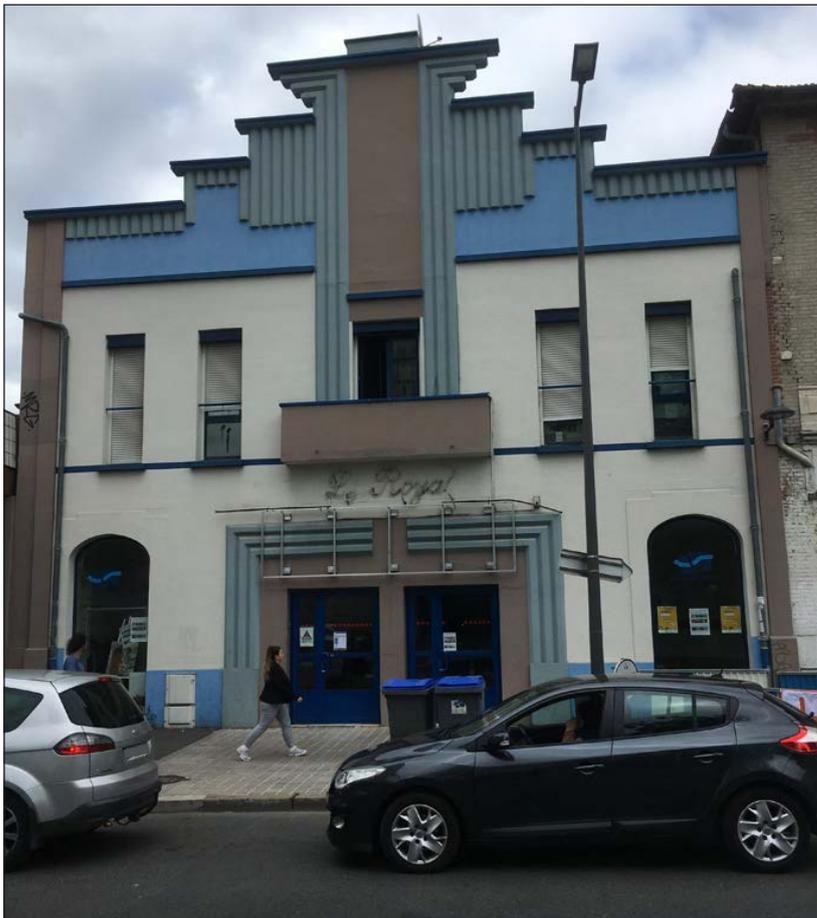
Equipement
**13 avenue
 Anatole France**
 Années 20/30

Cinéma Le Royal, fermé dans les années 1960. La façade en R+1 est caractéristique de la période arts déco avec sa symétrie et un jeu de formes géométriques, notamment un fronton en béton crénelé, et l'encadrement de la porte, également en béton crénelé. Au rez-de-chaussée baies avec arcs en anse de panier.

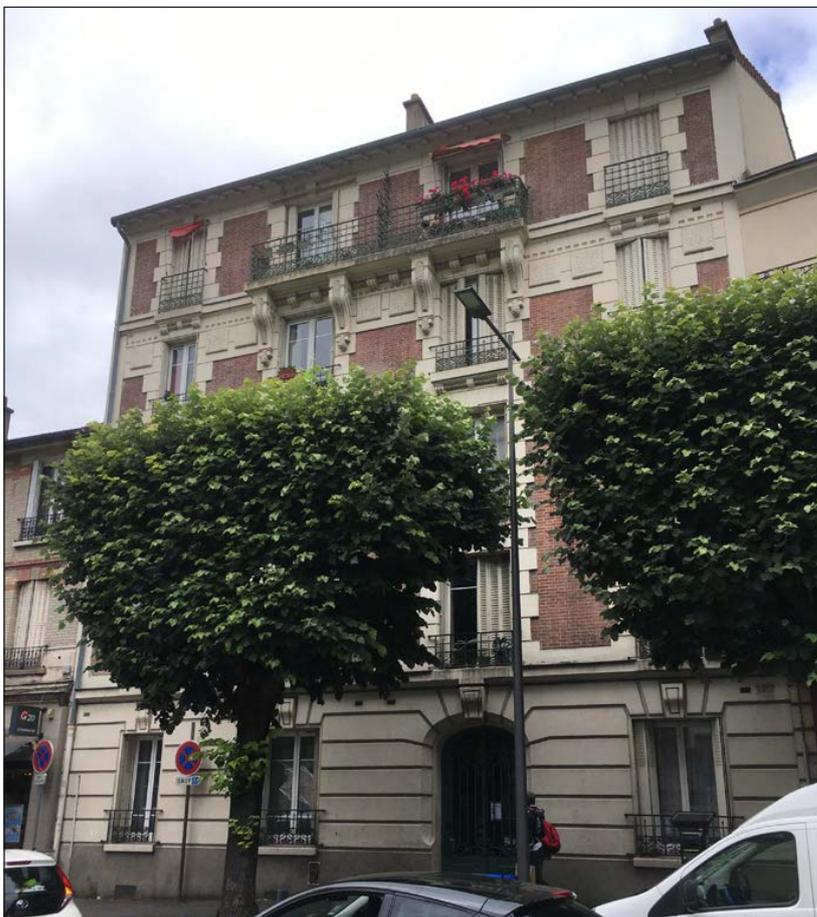
Immeuble collectif
**17 avenue
 Anatole France**
 Début XX^e

Immeuble en R+4. Rez-de-chaussée décoré de bossages, trois étages courants et un couronnement, en briques rouges apparentes et avec de riches modénatures à l'antique. Toiture en tuile à deux pans, faîtage parallèle à la rue. Garde-corps en fer forgé et volets persiennés en métal.

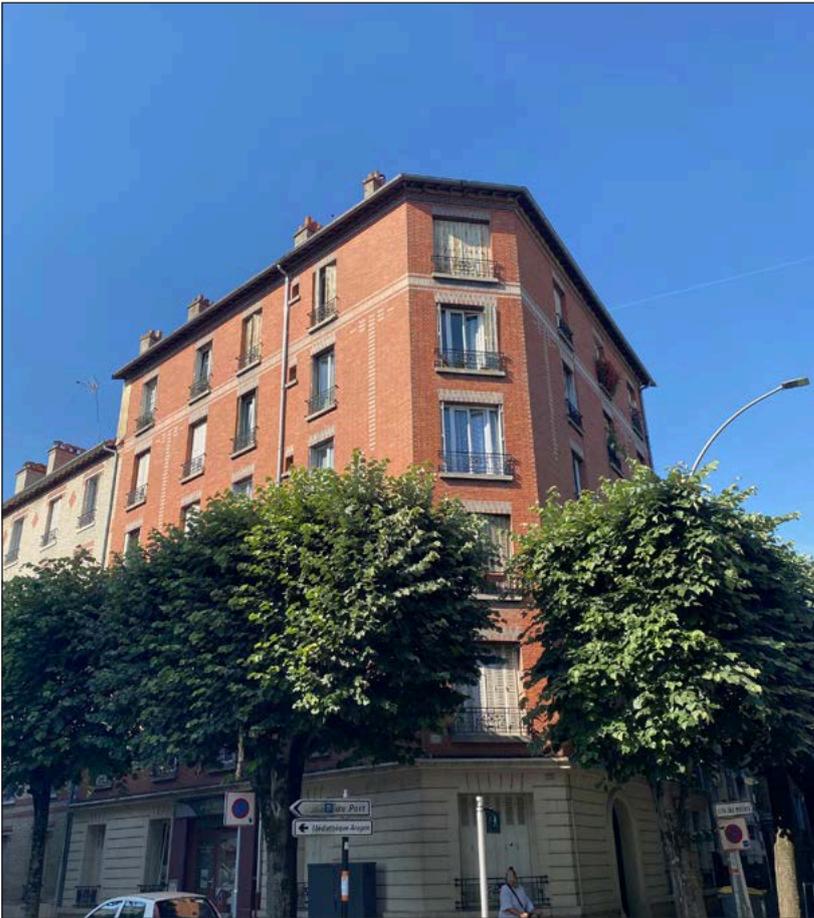
Immeuble collectif
**18 av. Anatole France/1
 rue Waldeck Rousseau**
 Début XX^e

Immeuble d'angle en R+5, Rez-de-chaussée avec bossages, étages courants et couronnement en maçonnerie de briques apparentes, formant des motifs. Toiture en tuiles. Persiennes en métal et garde-corps en ferronnerie.

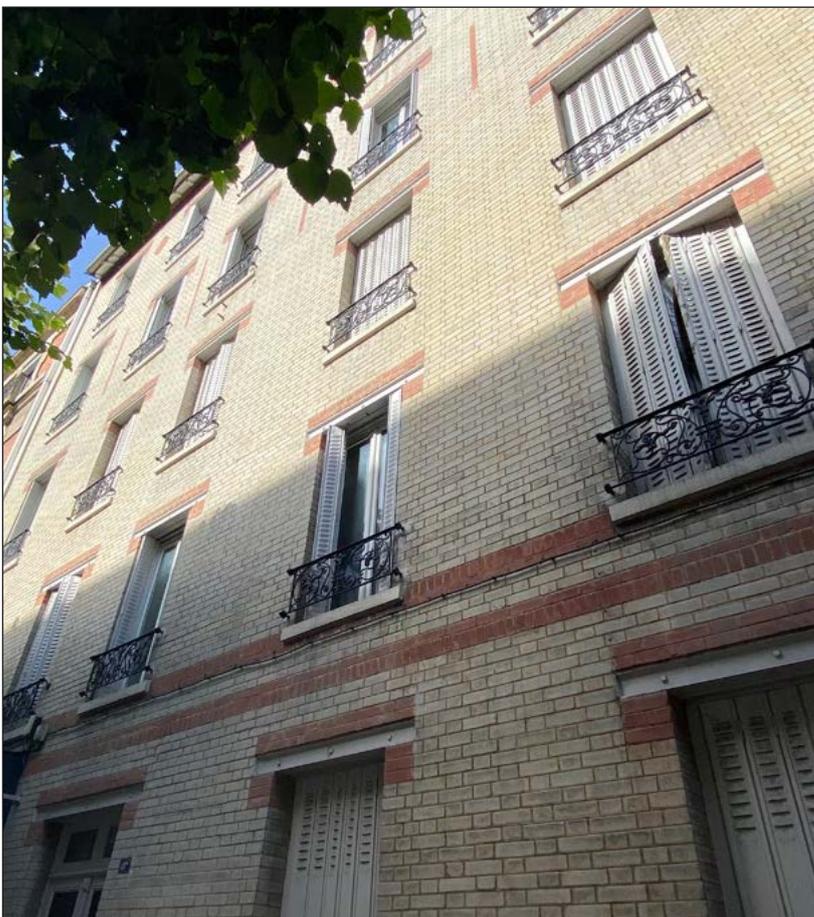
Immeuble collectif
**18 bis avenue
 Anatole France**
 Début XX^e

Immeuble en R+4, en alignement sur rue. Maçonnerie de briques ocres apparentes, modénatures de briques rouges. Toiture en tuiles. Persiennes en métal et garde-corps en ferronnerie.

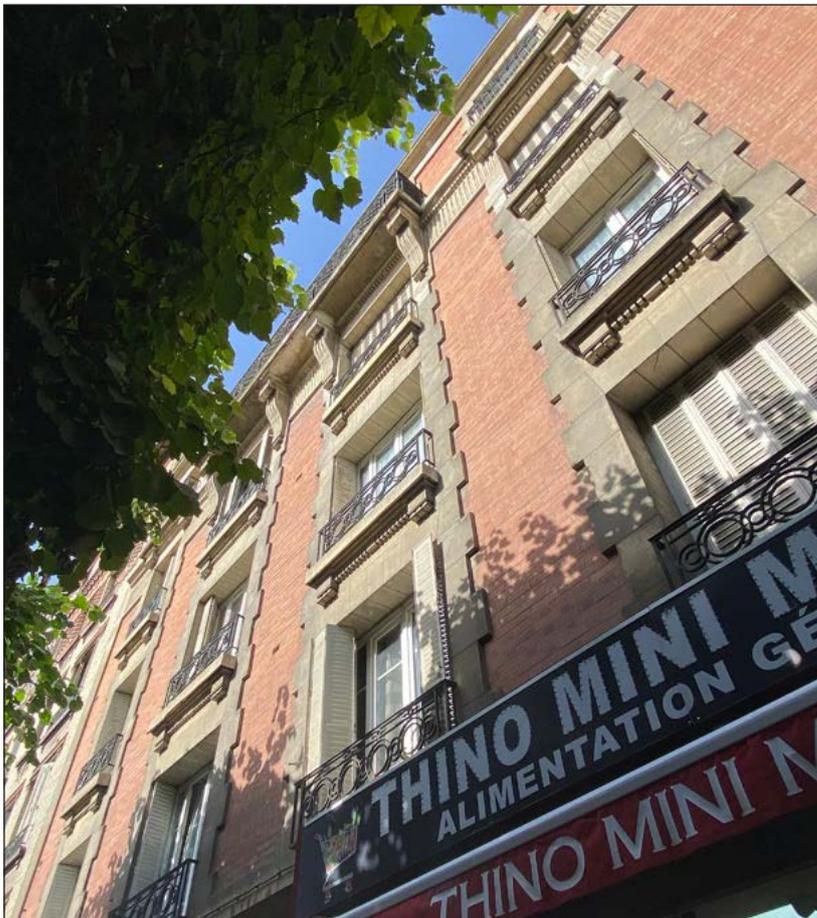
Immeuble collectif
20 avenue Anatole France
 France
 Début XX^e

Immeuble en R+4. Bossage au rez-de-chaussé, qui intègre du commerce. Maçonnerie de briques apparentes, modénatures en chaînage harpé autour des baies. Persiennes en métal, balconnets avec corbeaux moulurés et garde-corps en ferronnerie. Le couronnement est marqué par une frise et un balcon. Toiture en tuiles.

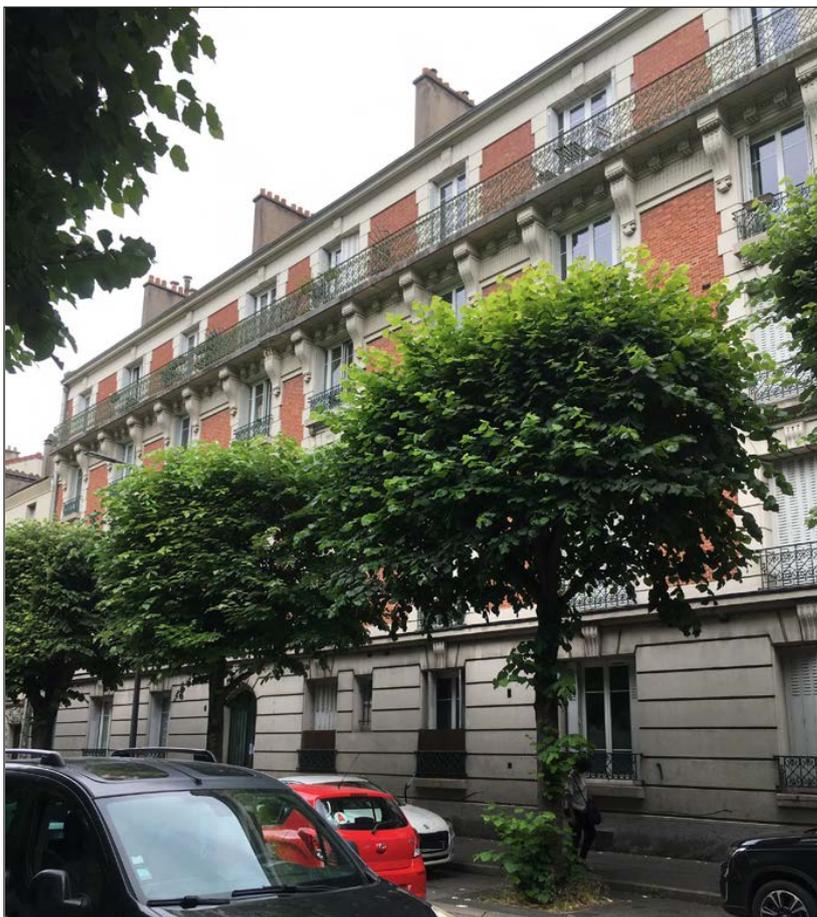
Immeuble collectif
21 avenue Anatole France
 France
 Début XX^e

Immeuble en R+4. Rez-de-chaussée décoré de bossages, étages courants en briques séparés du couronnement par un balcon filant soutenu par des consoles. Modénatures à l'antique soulignant notamment les verticales formées par les baies. Volets persiennés en métal et garde-corps en fer forgé. Toiture à deux pans en tuiles.

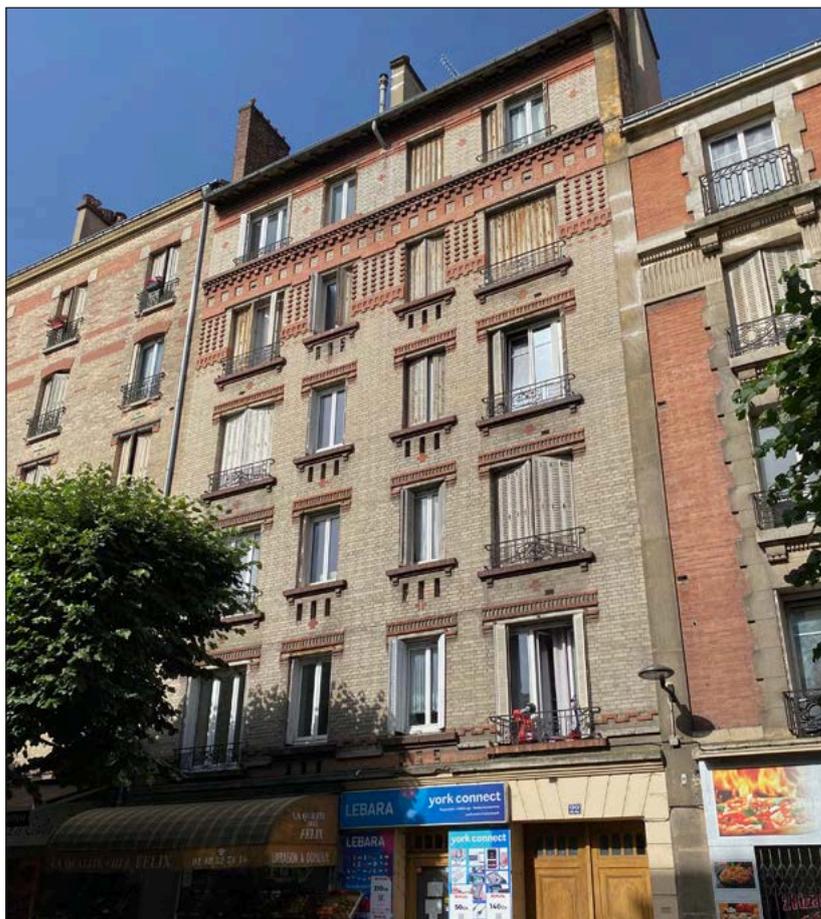
Immeuble collectif
22 avenue Anatole
France
 Début XX^e

Immeuble en R+5. Bossage au rez-de-chaussé, qui intègre du commerce. Maçonnerie de briques ocres apparentes, modénatures en briques rouges. Persiennes en métal et garde-corps en ferronnerie. Le couronnement est marqué par une frise et un bandeau. Toiture en tuiles.

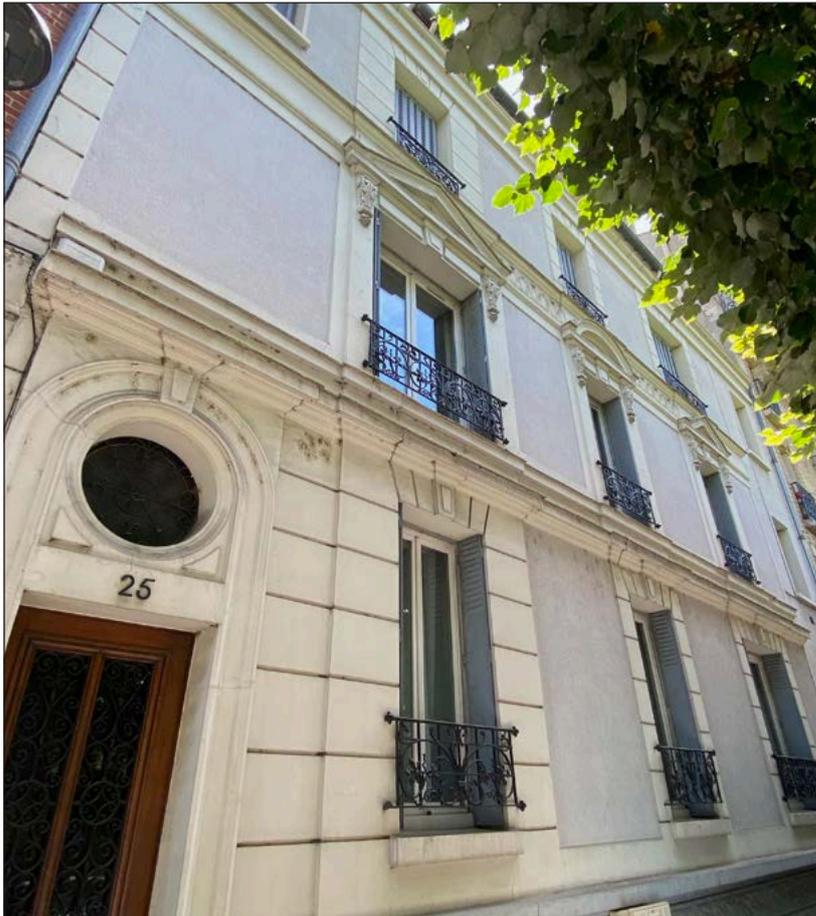
Immeuble collectif
**25 avenue
 Anatole France**
 Début XX^e

Petit immeuble en R+2. Modénatures à l'antique : frontons aux fenêtres, bandeaux, encadrement des baies et de la porte d'entrée surmontée d'un oculus. Garde-corps en fer forgé, persiennes en métal. Toiture à deux pans en tuiles.

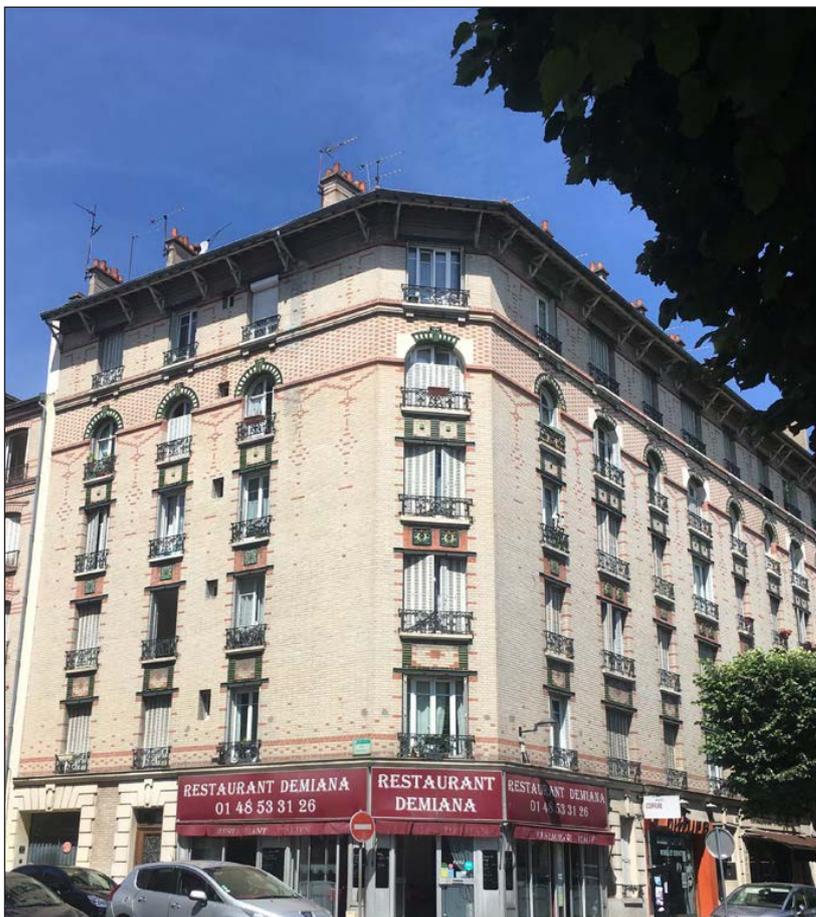
Immeuble collectif
**26 avenue Anatole
 France**
 Début XX^e

Immeuble d'angle en R+5. Le rez-de-chaussé, à bossages, intègre du commerce. Maçonnerie apparente en briques ocre, modénatures en briques rouges, cabochons de céramique. Les baies, dont certaines sont cintrées, intègrent des persiennes en métal et des garde-corps en ferronnerie. Toiture en tuiles avec corniche en large débord.

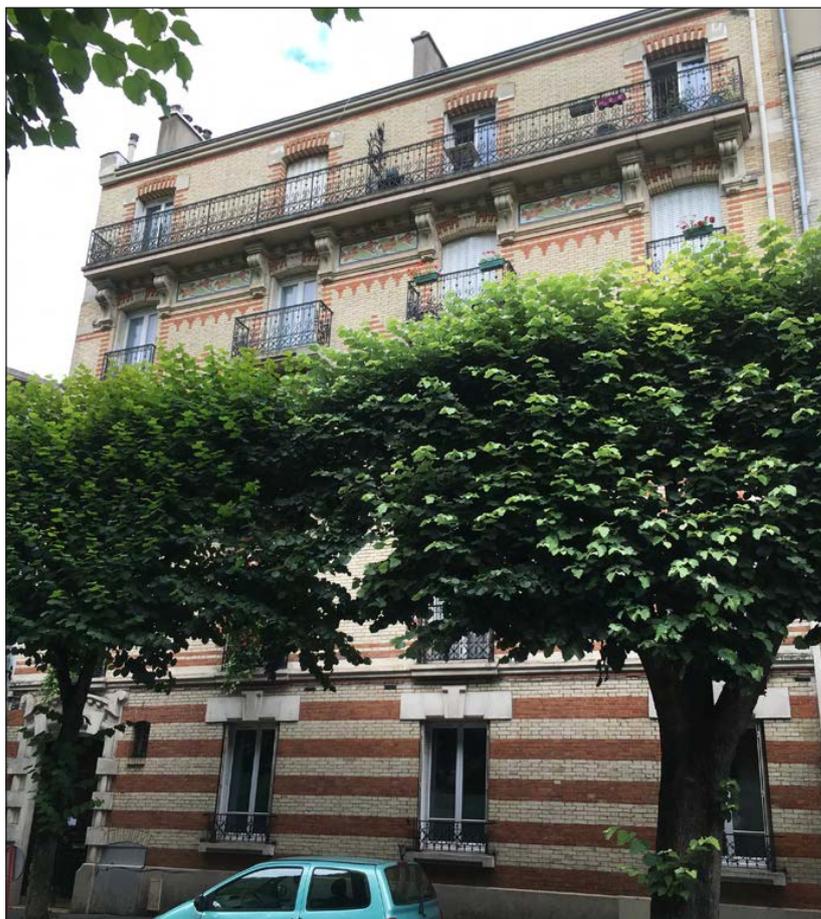
Immeuble collectif
**27 avenue
 Anatole France**
 Début XX^e

Immeuble en R+4, dont l'couronnement est séparé des étages par un balcon filant soutenu par des consoles à l'antique. Maçonnerie apparente en briques, qui dessinent des bandes de couleur au rez-de-chaussée, et des motifs aux étages. Garde-corps en fer forgé et persiennes en métal. Toiture à deux pans en tuiles.

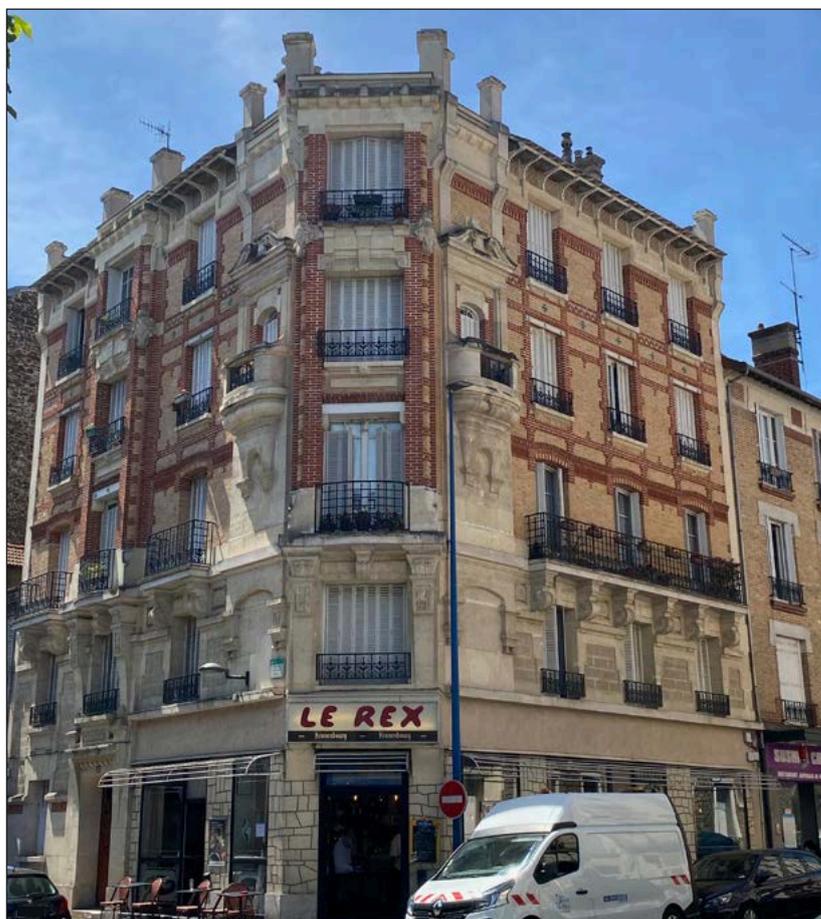
Immeuble collectif
**28 avenue
 Anatole France**
 Début XX^e

Immeuble d'angle en R+4 avec une façade très en relief. Rez-de-chaussée et R+1 maçonnés, puis 3 étages en briques apparentes rouges et ocres. Modénatures à l'antique notamment sur le socle et à l'angle, soutenant des balcons. Garde-corps en fer forgé et persiennes en métal. Toiture en zinc.

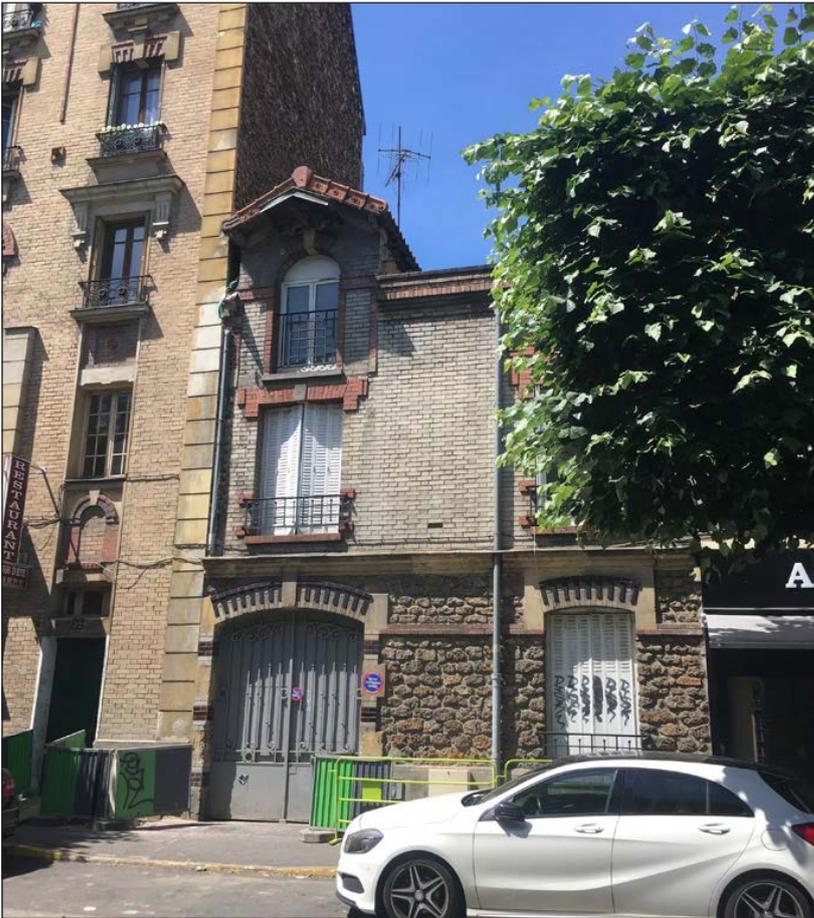
Maison faubourienne
**30 avenue
 Anatole France**
 Début XX^e

Maison de ville en R+1+combles, créant une pause dans cette avenue de hauts immeubles. Rez-de-chaussée en pierre meulière apparente et étage en briques ocre avec des modénatures en briques rouges. Toiture en tuile. Garde-corps en fer forgé et volets persiennés en métal. Certaines baies sont en arc.

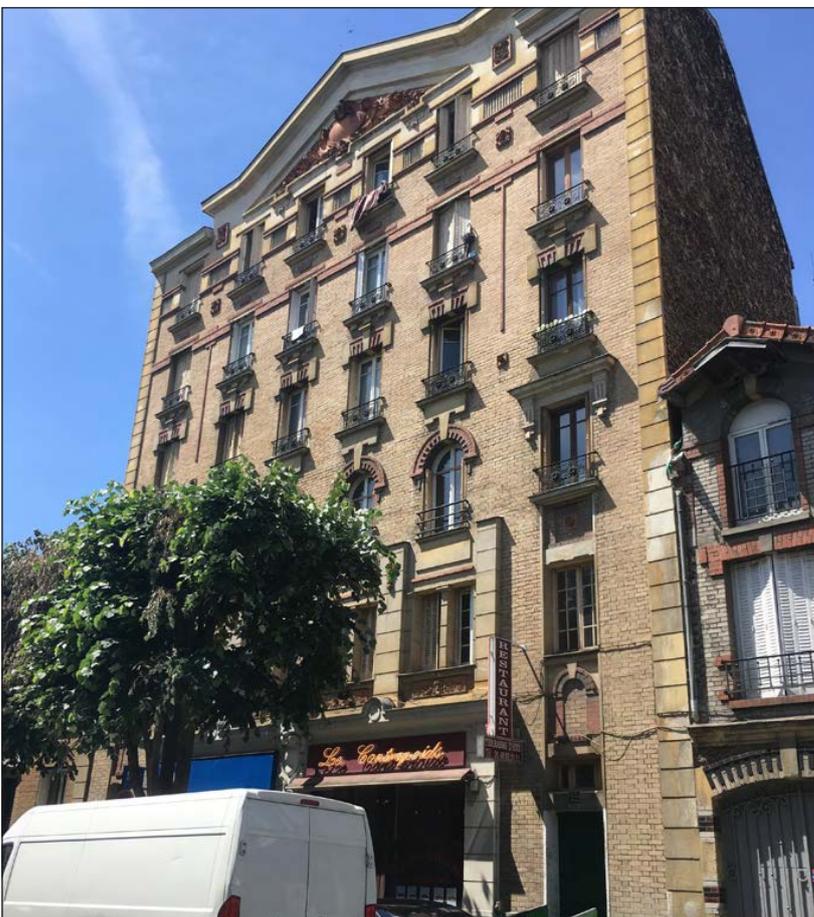
Immeuble collectif
**32 avenue
 Anatole France**
 Début XX^e

Immeuble en R+5. Maçonnerie apparente en briques ocre, et modénatures en briques rouges ou à l'antique. Rythme régulier des baies, dont certaines froment ddes arcs de plein cintre. Fronton monumental mouluré. Garde-corps en fer forgé et persiennes en métal. Toiture à deux pans en tuiles.

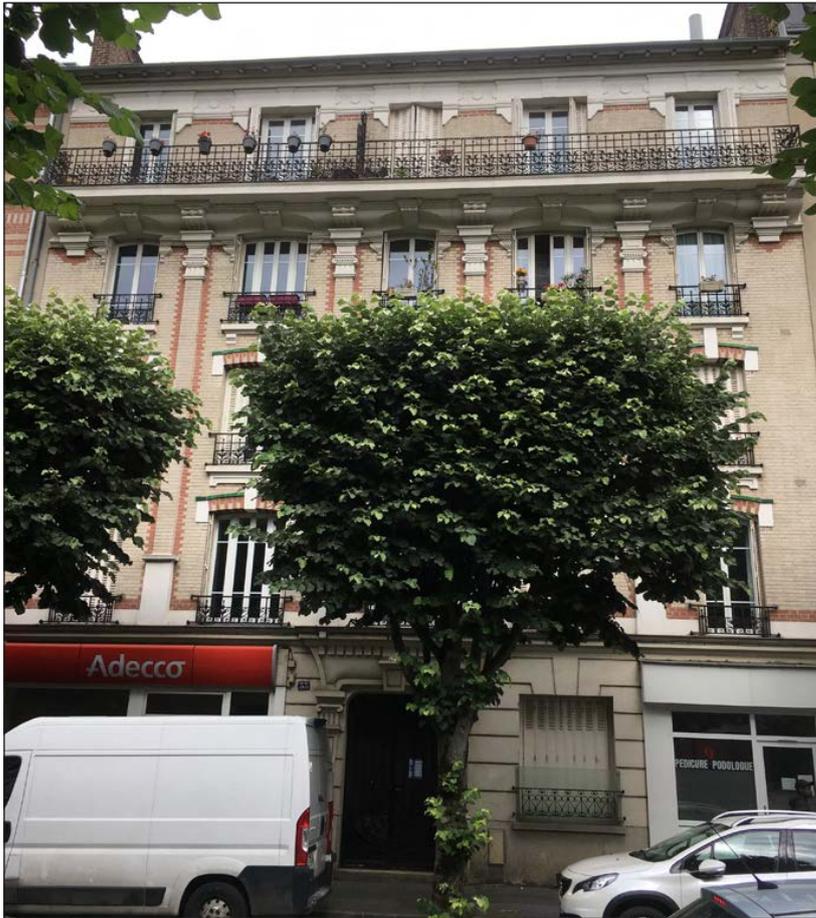
Immeuble collectif
**33 avenue
 Anatole France**
 Début XX^e

Immeuble en R+4. Rez-de-chaussée décoré de bossages, étages courants et couronnement en maçonnerie de briques beiges et rouges dont le dessin souligne les verticales de la façade. Balcon filant en couronnement. Modénatures à l'antique. Persiennes en métal et garde-corps en fer forgé. Toiture à deux pans en tuiles.

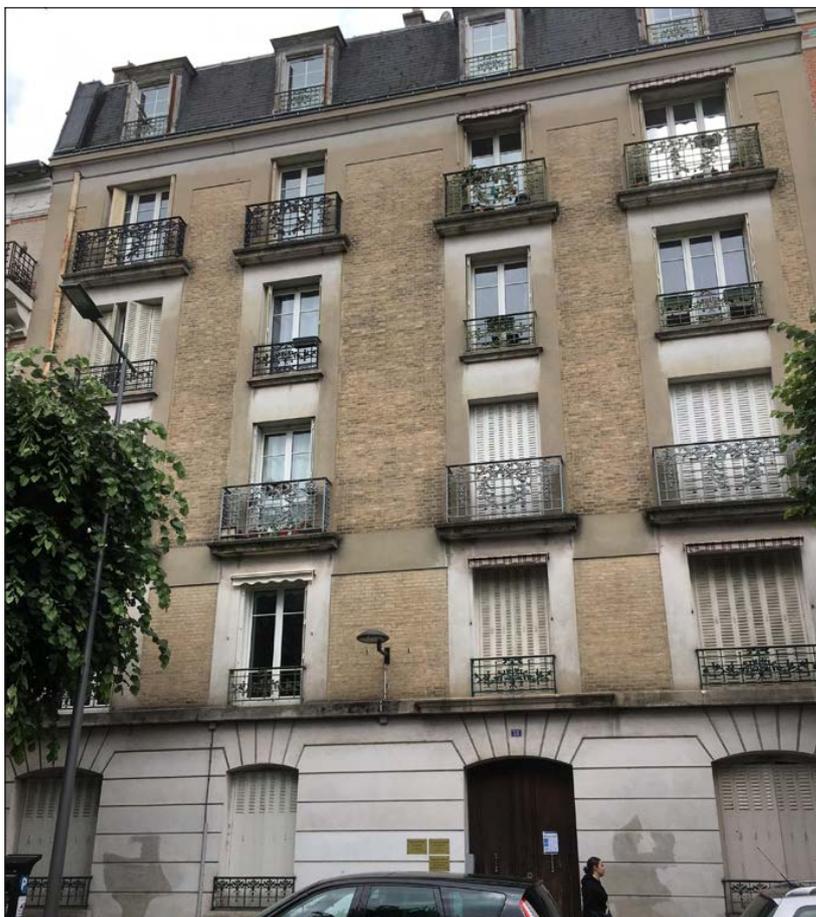
Immeuble collectif
**35 avenue
 Anatole France**
 Début XX^e

Immeuble en R+4+combles. Rez-de-chaussée décoré de bossages, étages courants en briques ocre. Des modénatures en ciment soulignent les verticales. La toiture en ardoise intègre des lucarnes dans l'alignement des baies. Garde-corps en fer forgé et persiennes en métal.

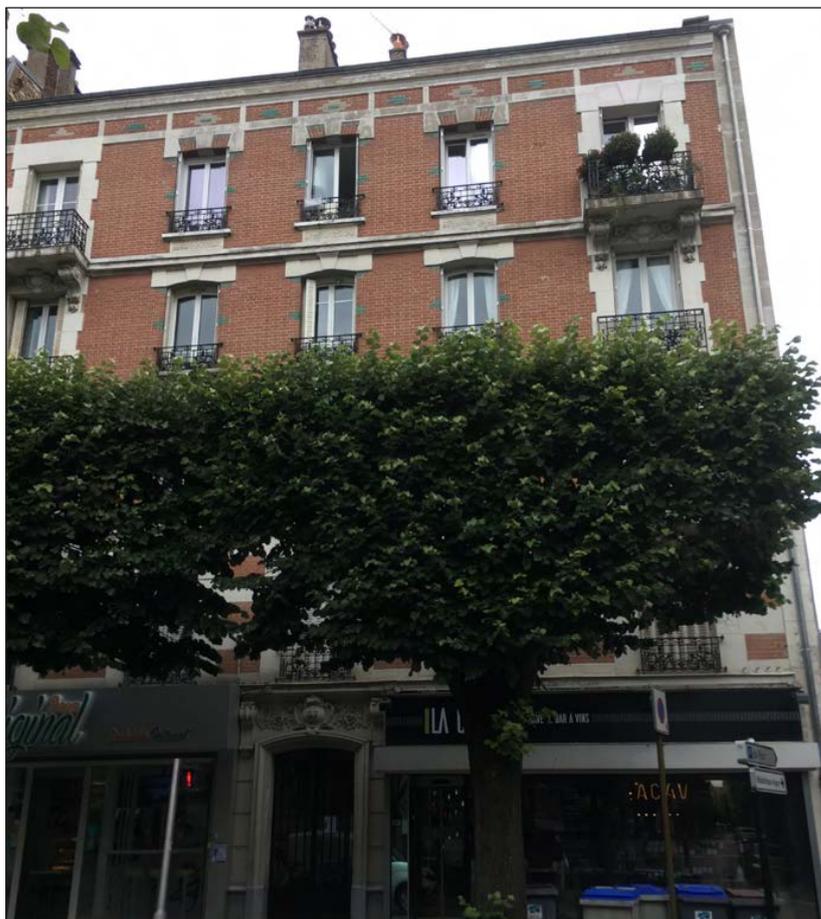
Immeuble collectif
**37 avenue
 Anatole France**
 Début XX^e

Immeuble en R+4. Rez-de-chaussée intégrant du commerce, étages courants en briques rouges et quelques briques vertes et ocres formant motifs. Certains étages présentent des balcons. Garde-corps en fer forgé et persiennes en métal. Toiture en tuiles. Le bâtiment est en angle mais son pignon n'est pas traité.

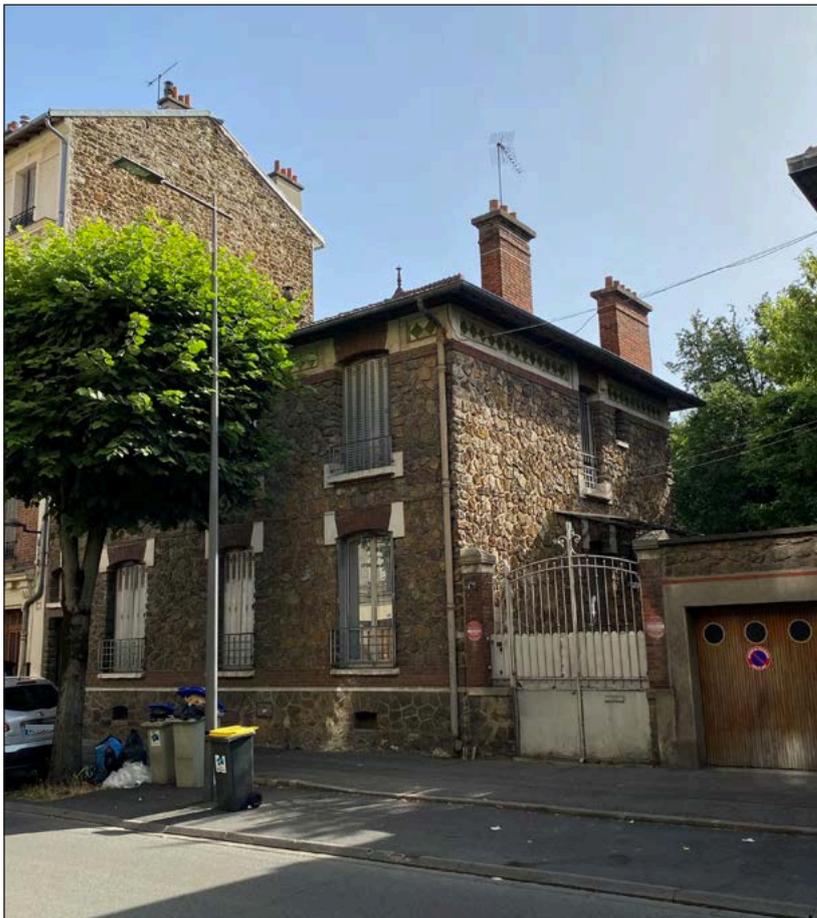
Pavillon
**47-47bis avenue
 Anatole France**
 Début XX^e

Bâtiment en R+1, en alignement sur la rue et bordé par une cour étroite. La maçonnerie de meulière, soignée, se distingue au niveau du socle par ses joints rubanés. Modénatures en briques rouges et ciment, céramique en bandeaux. Persiennes en métal et garde-corps en fer forgé. Toiture débordante en tuiles.

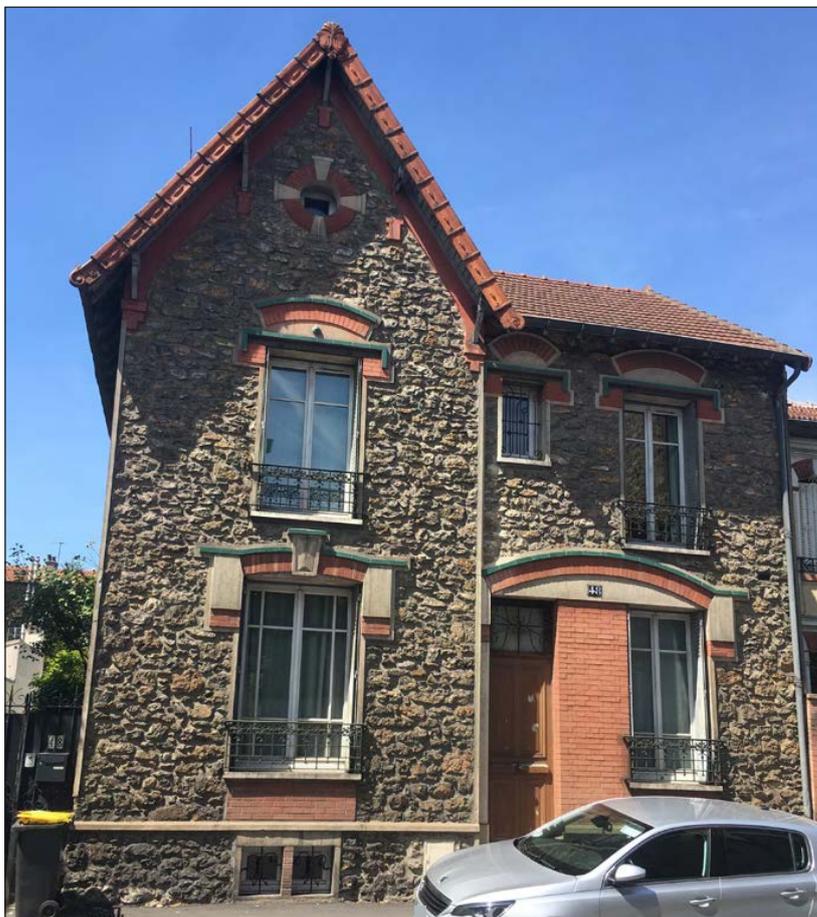
Pavillon
**48 avenue
 Anatole France**
 Début XX^e

Maison en maçonnerie de meulière apparente. La travée de gauche est traitée en pignon et comprend un oculus en comble. Modénatures en briques rouges ou vernissées vertes, et ciment. Toiture à pans multiples en tuiles. Garde-corps en fer forgé et persiennes en métal.

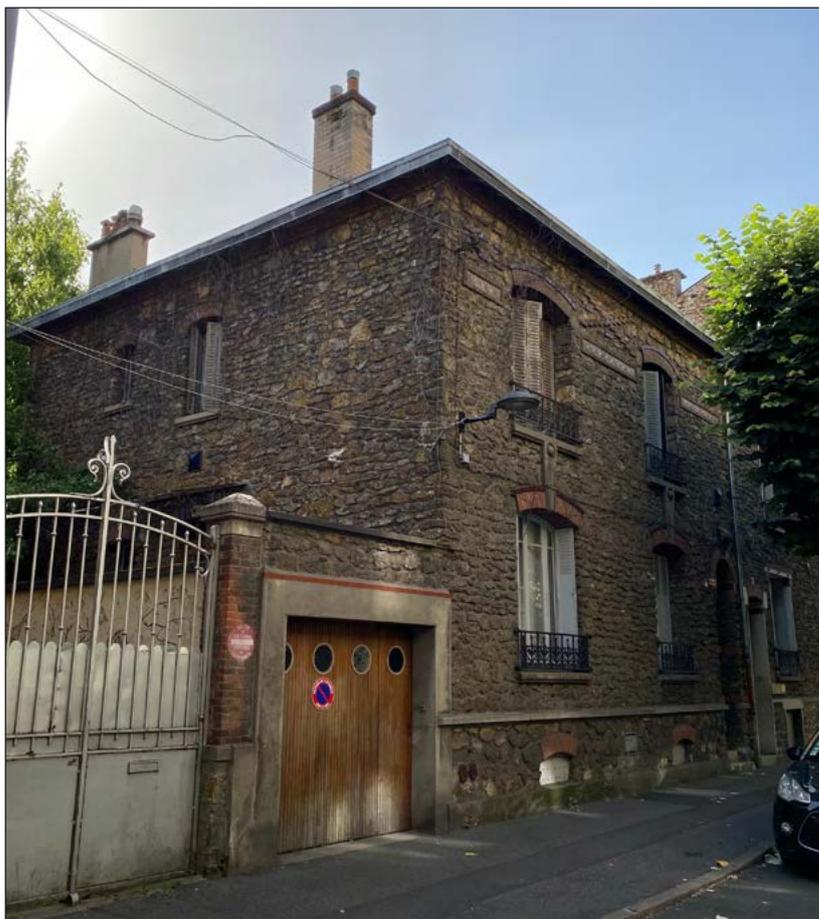
Pavillon
**49bis avenue
 Anatole France**
 Début XX^e

Bâtiment en R+1, en alignement sur la rue et bordé par une cour étroite. Maçonnerie apparente de pierre meulière, et socle en meulière qui fait écho aux bâtiment voisins. Modénatures en briques rouges et en ciment. Persiennes en métal et garde-corps en fer forgé. Toiture en tuiles.

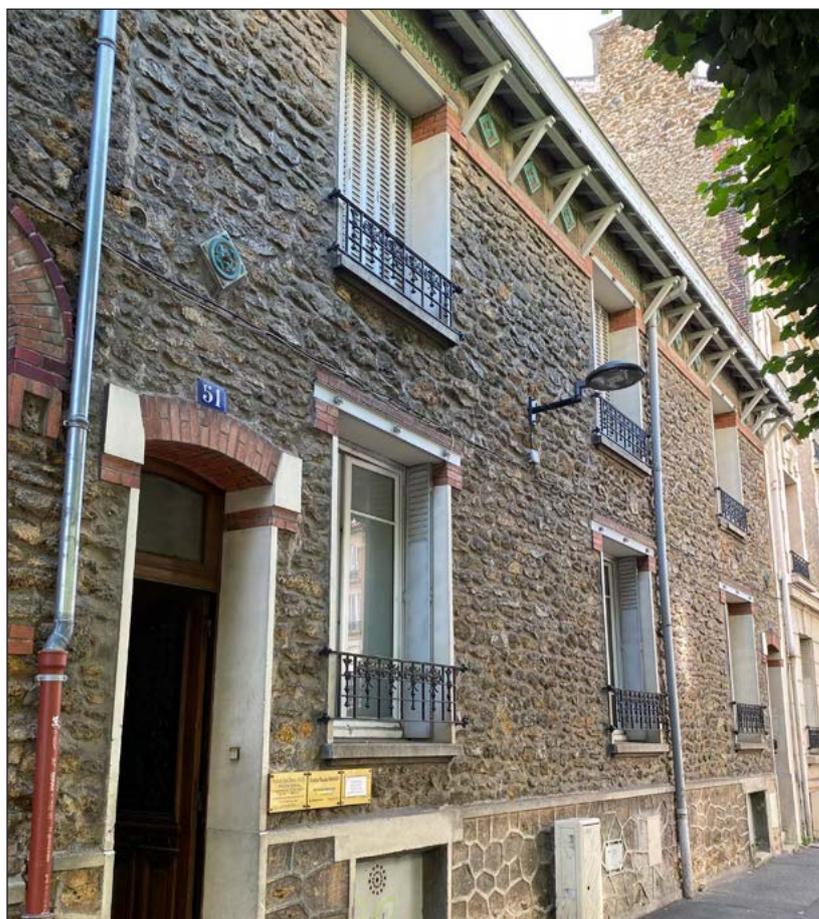
Pavillon
**51-51bis avenue
 Anatole France**
 Début XX^e

Bâtiment en R+1, en alignement sur la rue. La maçonnerie de meulière soignée se distingue au niveau du socle par ses joints rubanés. Modénatures en briques rouges, linteaux métalliques, céramique en bandeau et cabochons. Persiennes en métal et garde-corps en fer forgé. Toiture débordante en tuiles soutenue par jambes de force en bois.

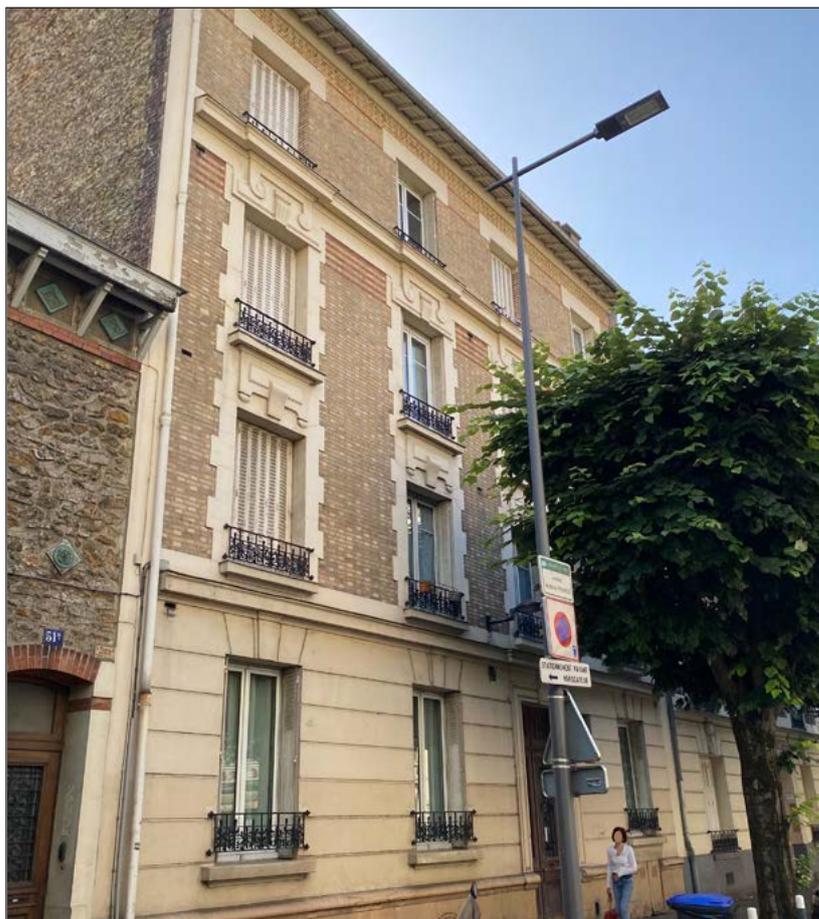
Immeuble collectif
**53 avenue
 Anatole France**
 Début XX^e

Immeuble en R+3. Rez-de-chaussée décoré de bossages, étages courants et couronnement en briques de différentes nuances de beige. Modénatures à l'antique soulignant les verticales formées par les baies. Garde-corps en fer forgé et persiennes en métal. Toiture à deux pans en tuiles.

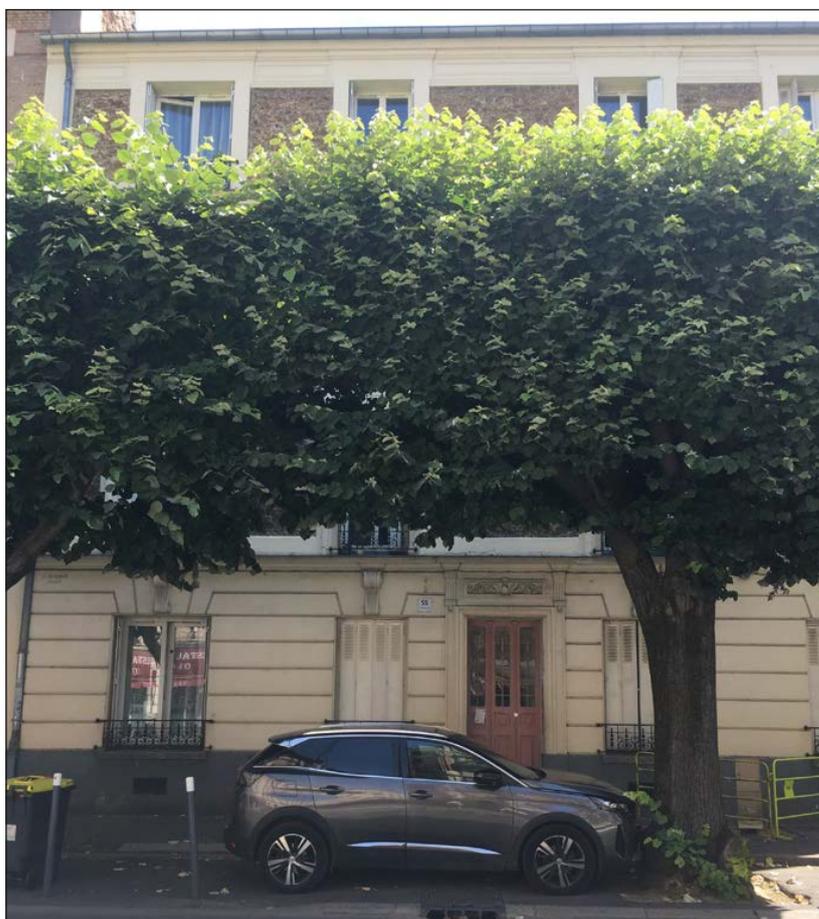
Immeuble collectif
**55 avenue
 Anatole France**
 Début XX^e

Immeuble en R+3. Bossages au rez-de-chaussée, pierre meulière maçonnerie en étages. Modénatures à l'antique. Garde-corps en fer forgé et persiennes en métal. Toiture en tuiles.

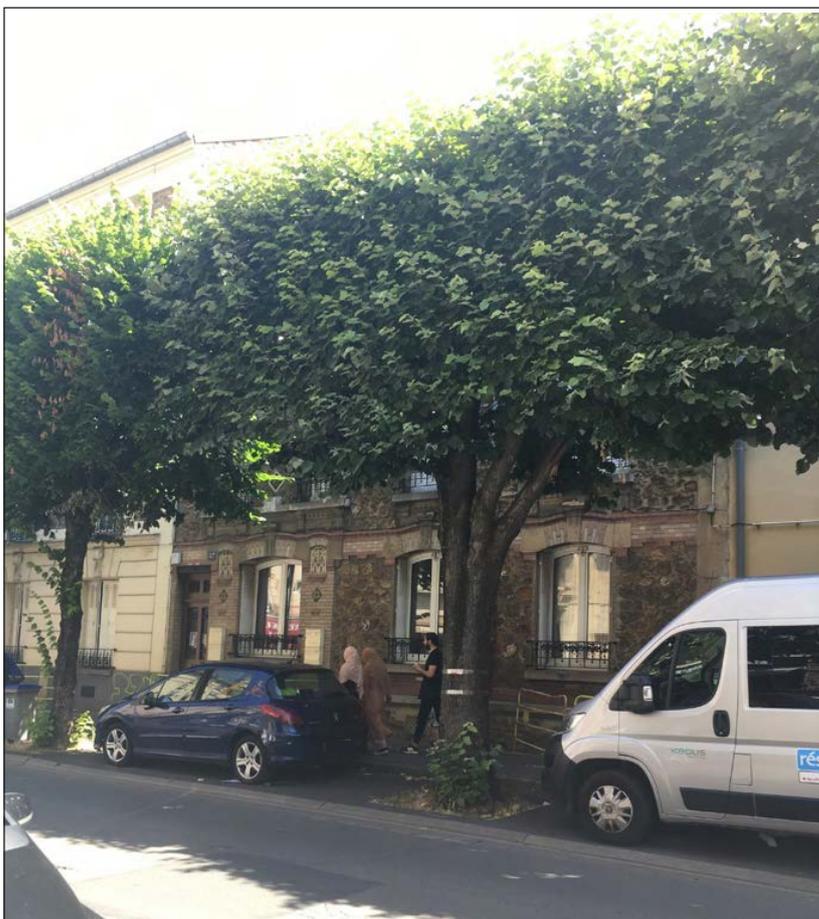
Pavillon
**57 avenue
 Anatole France**
 Début XX^e

Immeuble en R+1, en maçonnerie de meulière apparente. Modénatures en briques ocres et rouges et céramique en cabochons. Les baies sont en arcs surbaissés. Toiture à deux pans en tuiles. Volets persiennés en métal et garde-corps en fer forgé.

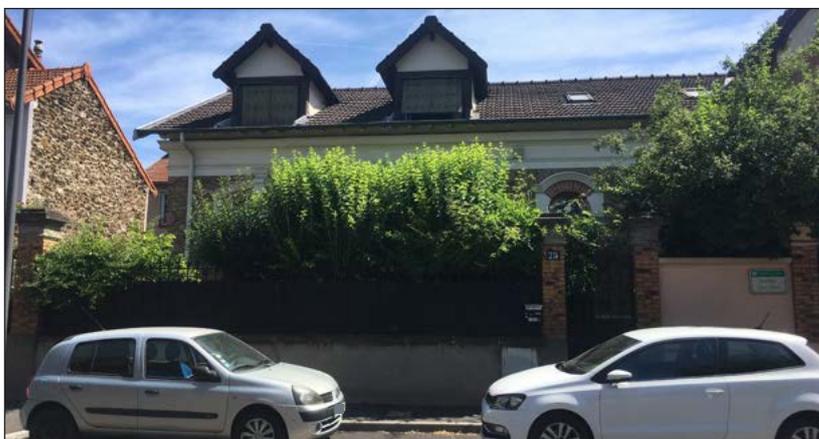
Maisons jumelles
**75-77 avenue
 Anatole France**
 Début XX^e

Longue bâtisse en R+combles, comportant deux adresses. La maison de gauche est surmontée par deux lucarnes dans l'alignement de deux des baies. La maison de droite comporte deux travées dont l'une est traitée en pignon. La maçonnerie est en meulière apparente, avec des modénatures en briques. Toiture en tuiles.
