CHOISY-LE-ROI

Inventaire
du patrimoine architectural

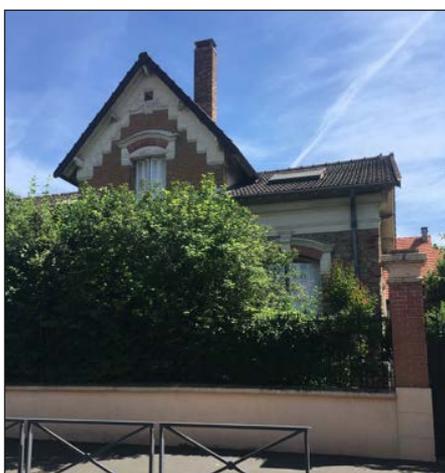
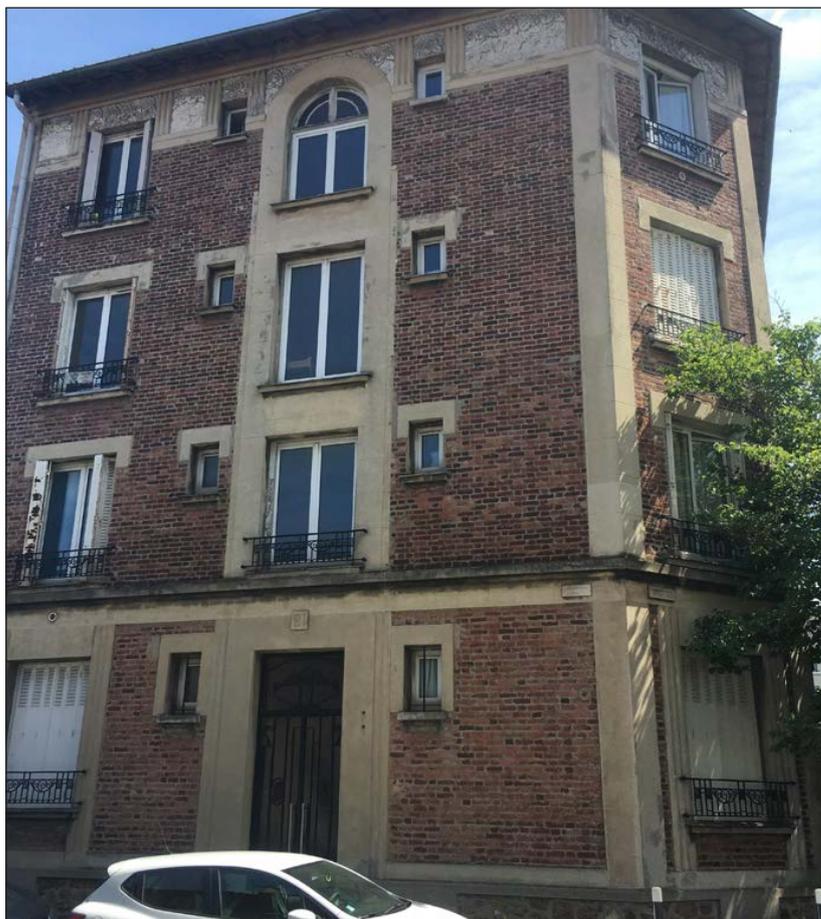
Immeuble collectif
**81 avenue
 Anatole France**
 Début XX^e

Immeuble d'angle en R+3 avec soubassement en meulière et corps de bâtiment en briques rouges apparentes. Modénatures en ciment qui soulignent les verticales, et bandeau à l'antique sous la corniche. Volets persiennés en métal et garde-corps en fer forgé. Toiture en tuiles.

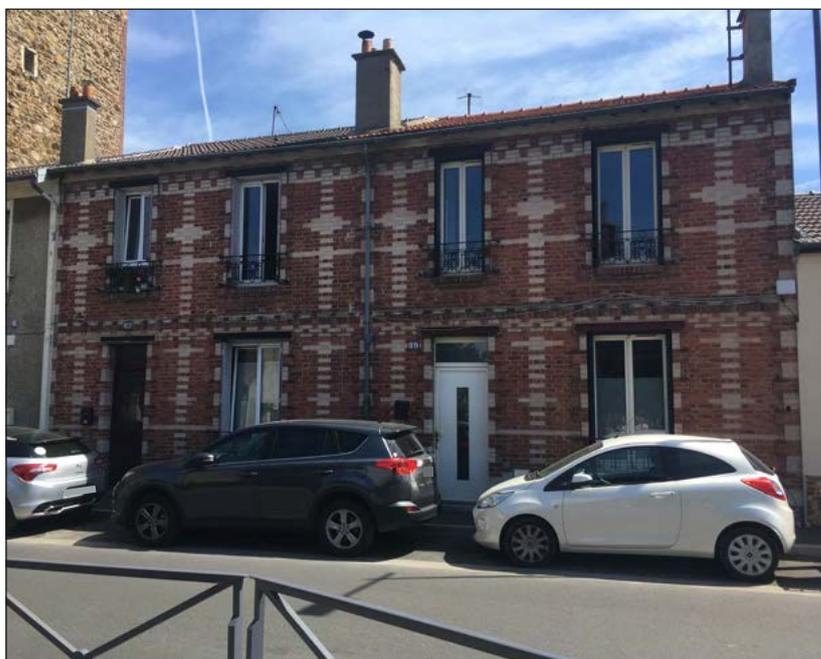
Maisons jumelles
**87-89 avenue
 Anatole France**
 Début XX^e

Maisons en miroir, constituées par une maçonnerie intéressante : Les briques rouges et crèmes dessinent des motifs mettant en valeur les trumeaux, et soulignant la symétrie de l'ensemble. Volets persiennés en métal et garde-corps en fer forgé. Toiture à deux pans en tuiles.

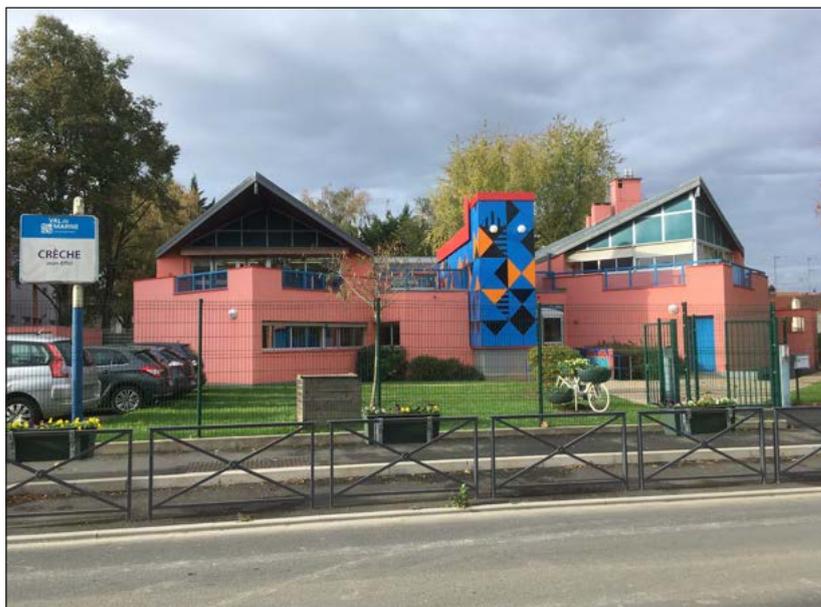
Equipement
**114 avenue
 Anatole France**
 Fin XX^e/début XXI^e

Crèche Jean Effel.
 Bâtiment en béton de style post-
 moderne, aux formes géométriques
 marquées et aux couleurs vives. Le R+1
 s'ouvre sur des terrasses. Toitures en
 pentes. La végétation sur la parcelle
 mériterait également protection.

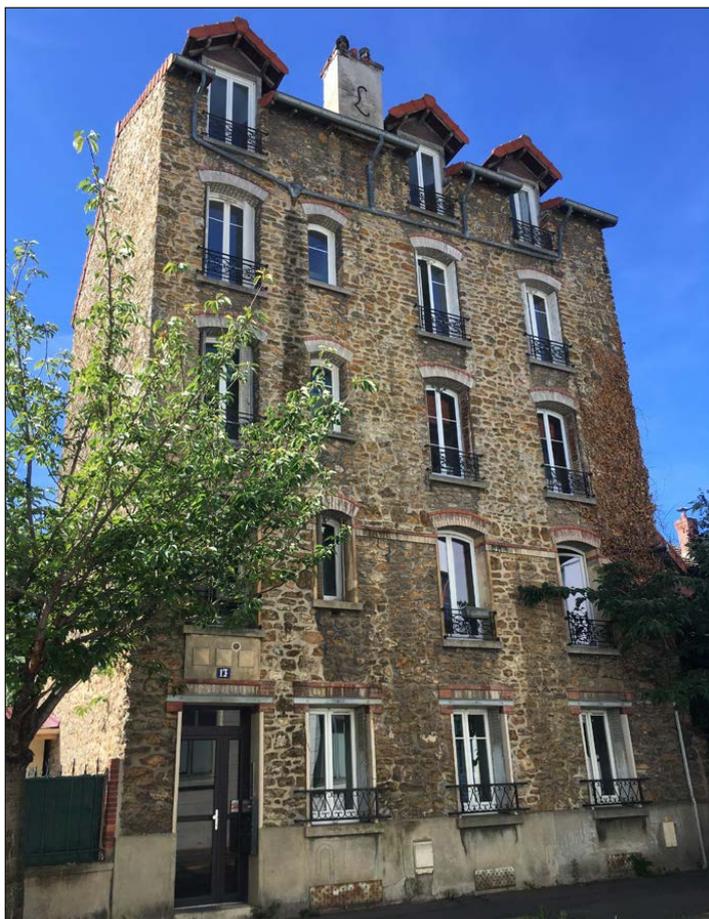
Immeuble collectif
**17 rue Armand
 Noblet**
 Début XX^e

Immeuble en maçonnerie apparente de pierres meulières, avec un socle en ciment. Modénatures briques, linteaux en métal en rez-de-chaussée. Volets persiennés en métal et garde-corps en fer forgé. Trois des travées de la façade présentent à leur sommet une lucarne. Toiture à deux pans en tuiles.

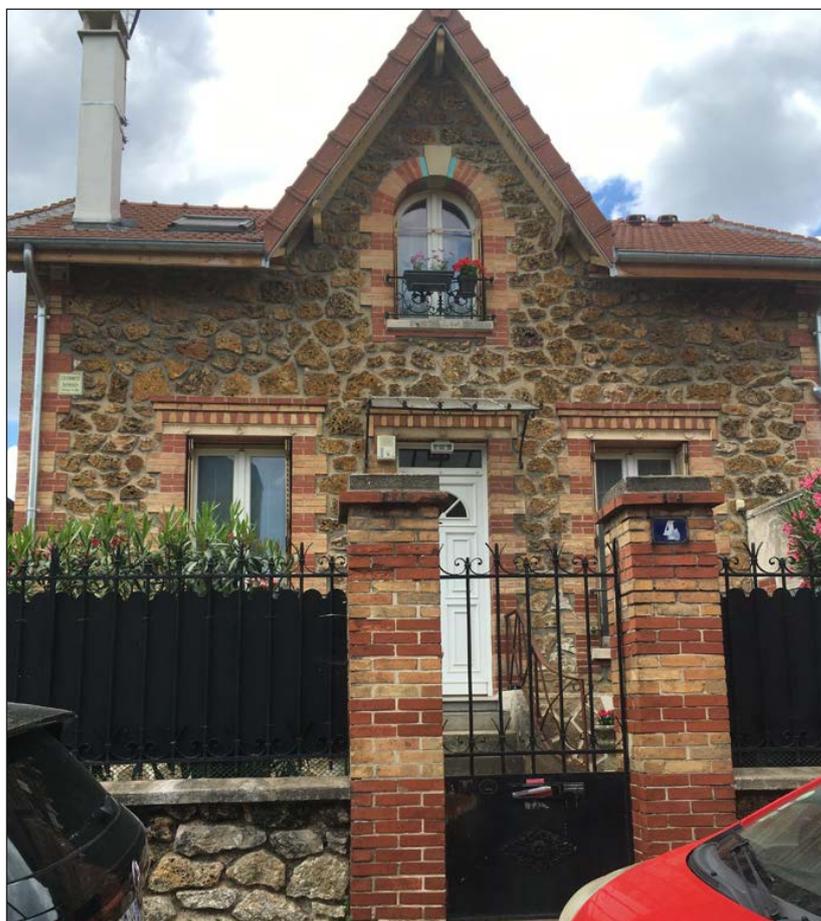
4 rue Babeuf
 Début XX^e

Maison à la façade symétrique, autour d'une travée centrale traitée en pignon. Maçonnerie apparente en pierre meulière, modénatures de briques ocre, rouges et bleues. La porte d'entrée est surmontée d'une marquise. Volets persiennés en métal et garde-corps en fer forgé.

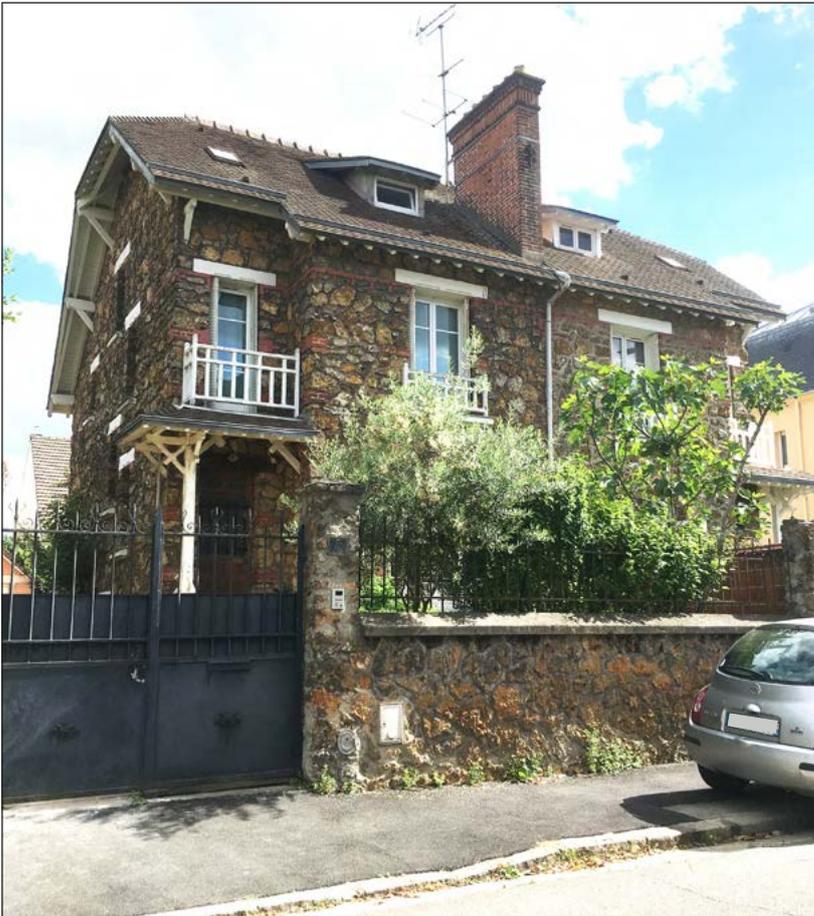
5-7 rue Babeuf
Début XX^e

Maisons jumelles en miroir. Leur style éclectique allie des références au mauresque avec les baies du rez-de-chaussée, à arc en anse de panier encadrées par des briques, et des références au chalet rustique avec ses balcons d'angle en bois. Maçonnerie apparente de pierres meulière et toiture en tuiles à large débord.

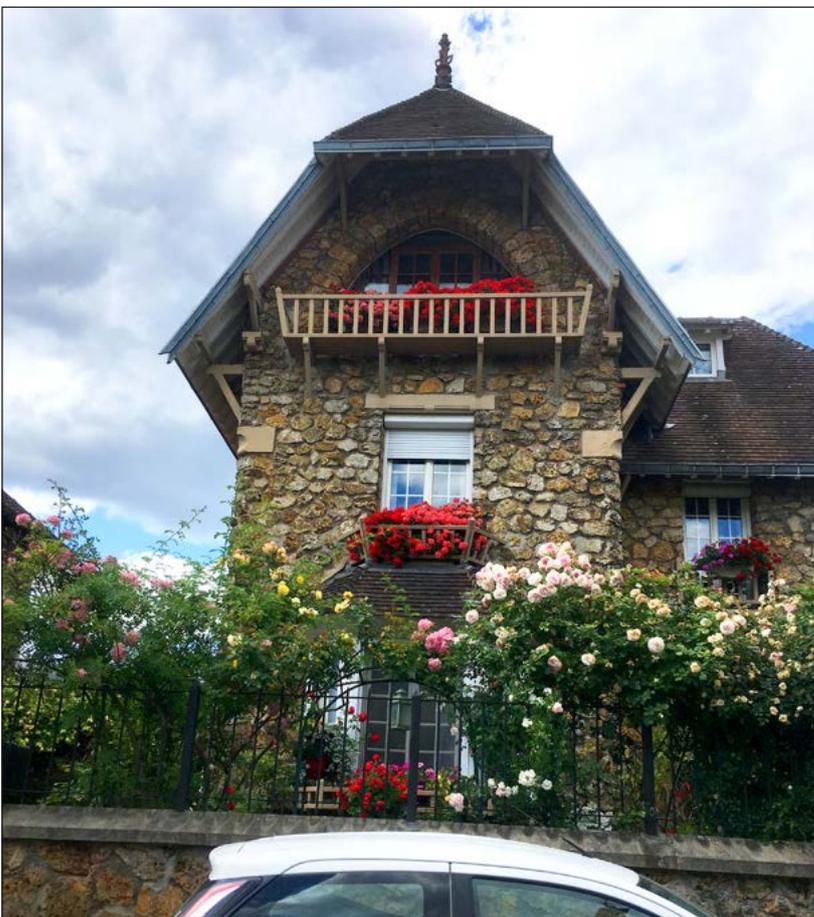
6 rue Babeuf
Début XX^e

Villa à plan en L. Le pignon sur rue assume son éclectisme en jouant avec des éléments empruntés à différentes cultures, du Moyen-Orient à la Grande-Bretagne en passant par le Moyen-Age : toiture en tuiles à large débords avec épi de faîtage, large baie à arc brisé donnant sur un balcon en bois, bow-window. Maçonnerie de pierres meulières.

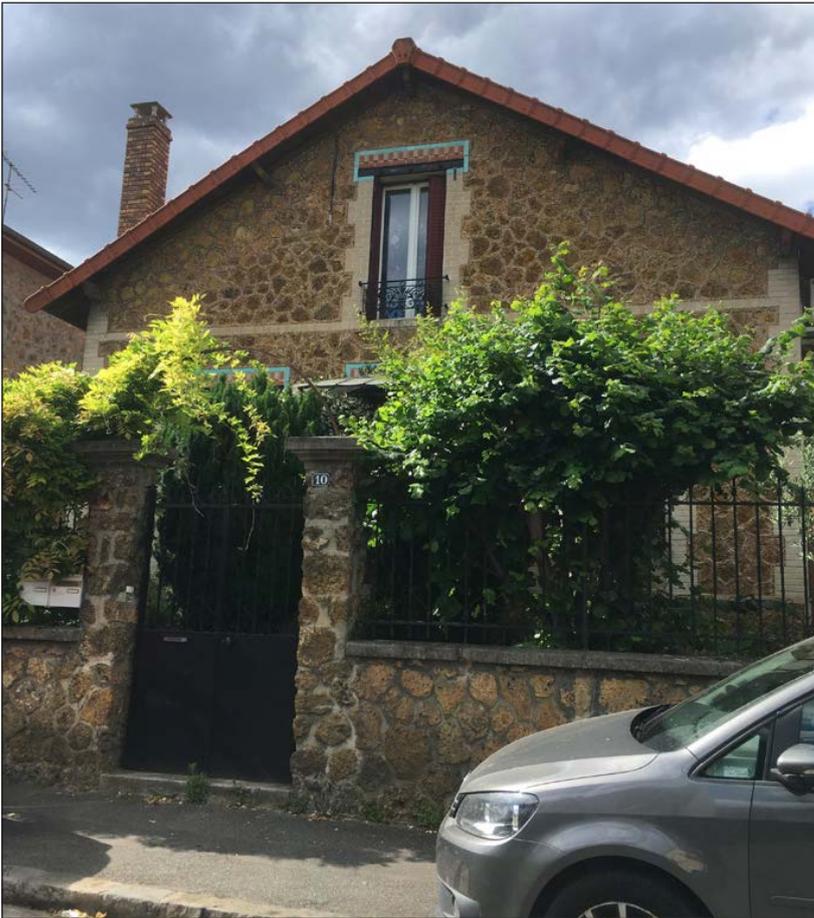
10 rue Babeuf
Début XX^e

Pavillon en maçonnerie de pierre meulière, à la façade symétrique. Modénatures en briques avec un jeu entre différentes couleurs, du beige, du rouge et un bleu clair qui tranche avec ces tons sobres. Toiture en tuiles à deux pans. Volets persiennés en métal et garde-corps en fer forgé.

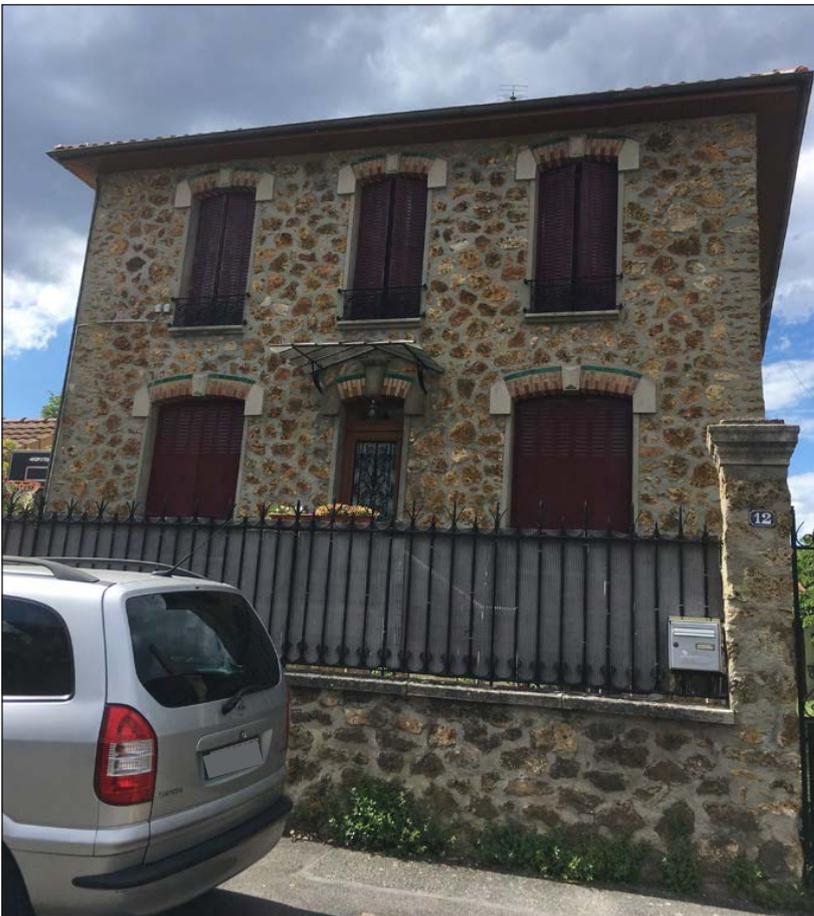
12 rue Babeuf
Début XX^e

Ce pavillon en pierre meulière s'inspire des maisons bourgeoises de la fin de la fin du XIX^e avec ses trois travées et son toit à quatre pans. Porte de qualité avec sa marquise, ainsi que les volets persiennés et les garde-corps en ferronnerie. Les modénatures de briques osent la couleur en ajoutant quelques briques vertes aux classiques tons ocre et rouge.

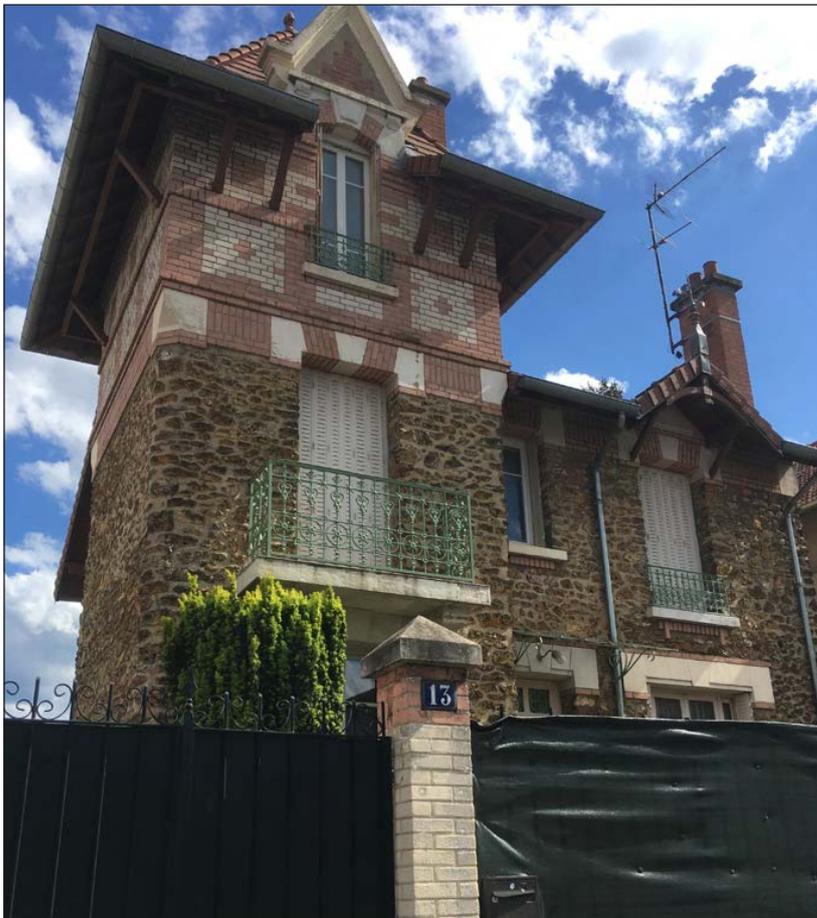
13 rue Babeuf
Début XX^e

Maison cossue de la Belle Epoque, à plan carré. Dans l'un des angles émerge une tourelle à plan carré, présentant un fronton et une toiture en tuiles à large débords, soutenue par des jambes de force en bois. La maçonnerie apparente est en meulière, avec une partie en brique pour la tourelle. Persiennes en métal et garde-corps en fer forgé.

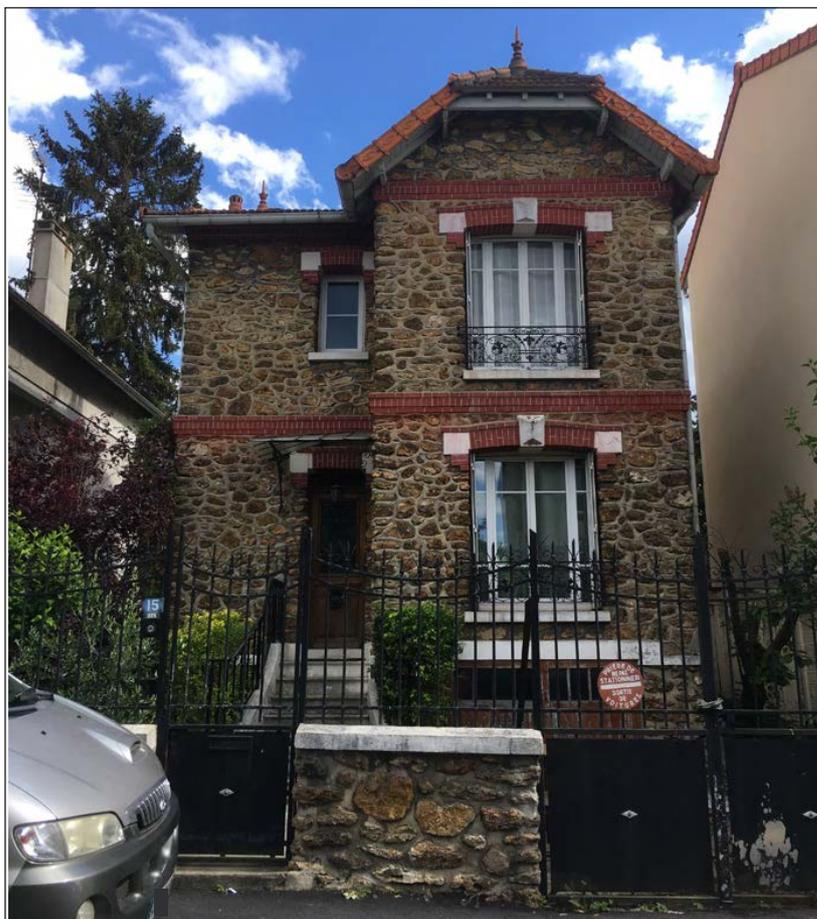
15 rue Babeuf
Début XX^e

A la limite entre pavillon et maison de villégiature, cette maison propose un plan entre le rectangle, et le L. La travée de droite, traitée en pignon, est chapeauté d'une toiture en tuile avec demi-croupe et épi de faîtage. Maçonnerie de pierres meulières apparentes et modénatures en briques rouges. Volets persiennés en métal et garde-corps en fer forgé.

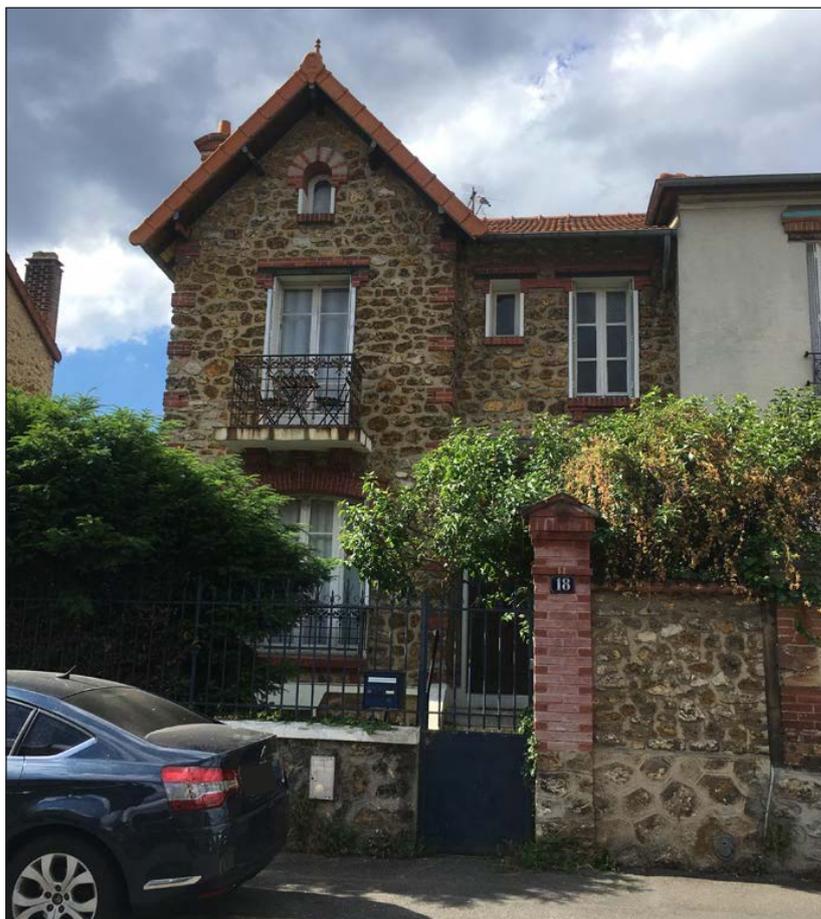
18 rue Babeuf
Début XX^e

Cette maison est à la limite entre pavillon coscu et maison de villégiature. La travée de gauche traitée en pignon présente des baies en arc, dont celle de l'étage est encadrée de briques bichromes inspirées de l'architecture maure. Maçonnerie apparente en meulière. Volets persiennés en métal et garde-corps en fer forgé.

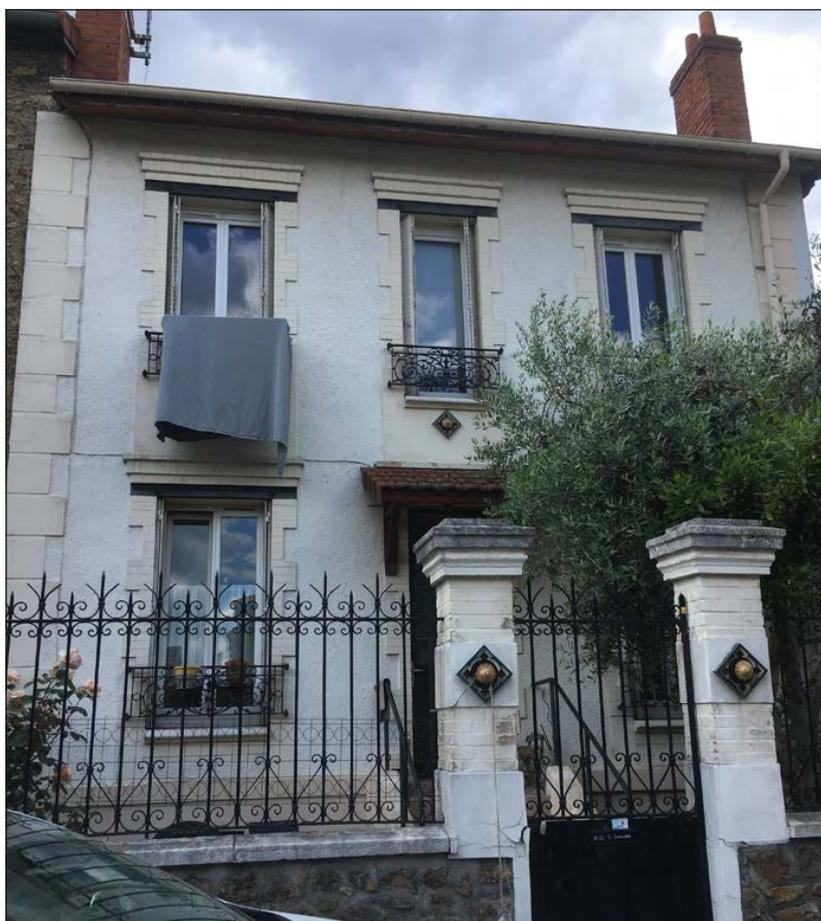
22 rue Babeuf
Début XX^e

Cette maison à la maçonnerie enduite et à trois travées, s'inspire des maisons bourgeoises du XIX^e. Modénatures de briques claires, cabochons de céramique, auvent au-dessus de la porte d'entrée. Volets persiennés en métal et garde-corps en fer forgé.

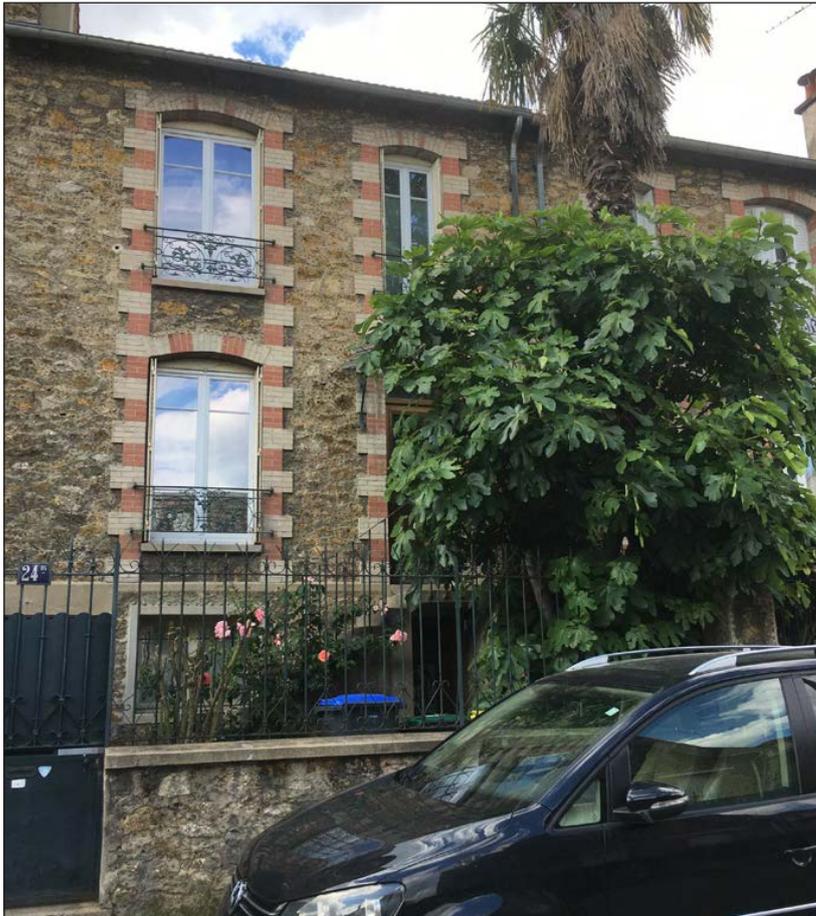
24-24bis rue Babeuf
Début XX^e

Maisons en miroir. Maçonnerie apparente en pierres meulière, modénatures en briques soulignant les verticales formées par les fenêtres. Toiture à deux pans en tuiles. Volets persiennés en métal et garde-corps en fer forgé.

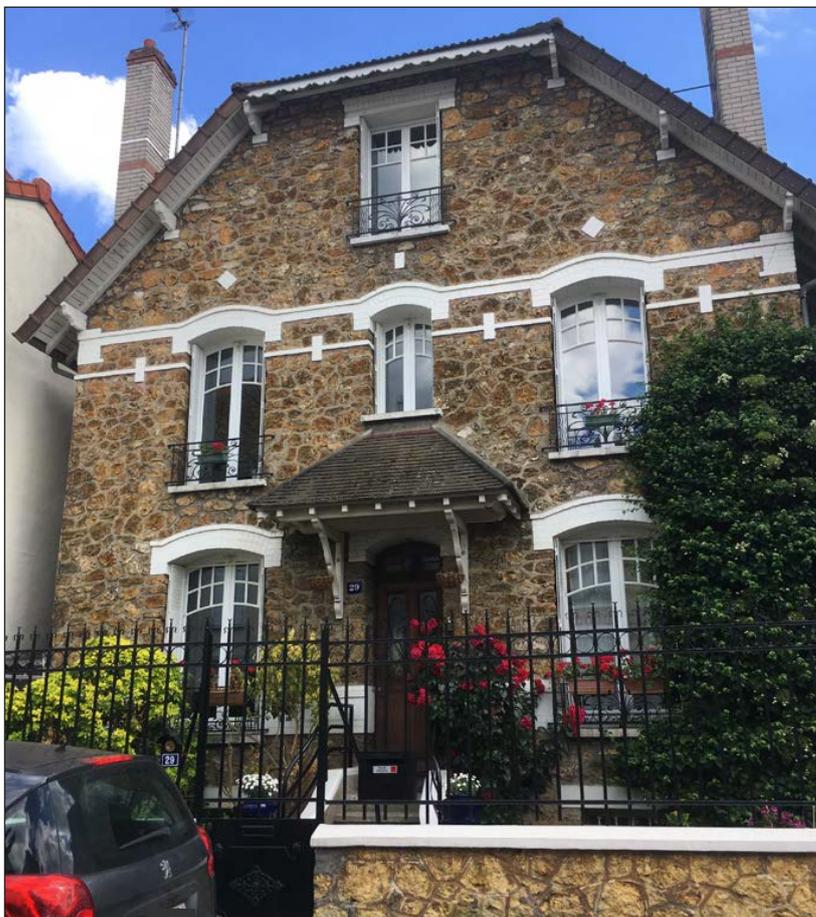
29 rue Babeuf
Début XX^e

Grand pavillon à la façade symétrique. Maçonnerie apparente en pierres meulière et modénatures de briques, en linteaux des baies et en bandeau. Baies à arc surbassé et menuiseries reprenant cet arc. Volets persiennés en métal et garde-corps en fer forgé. Un auvent en tuiles surmonte la porte d'entrée. Toiture en tuiles.

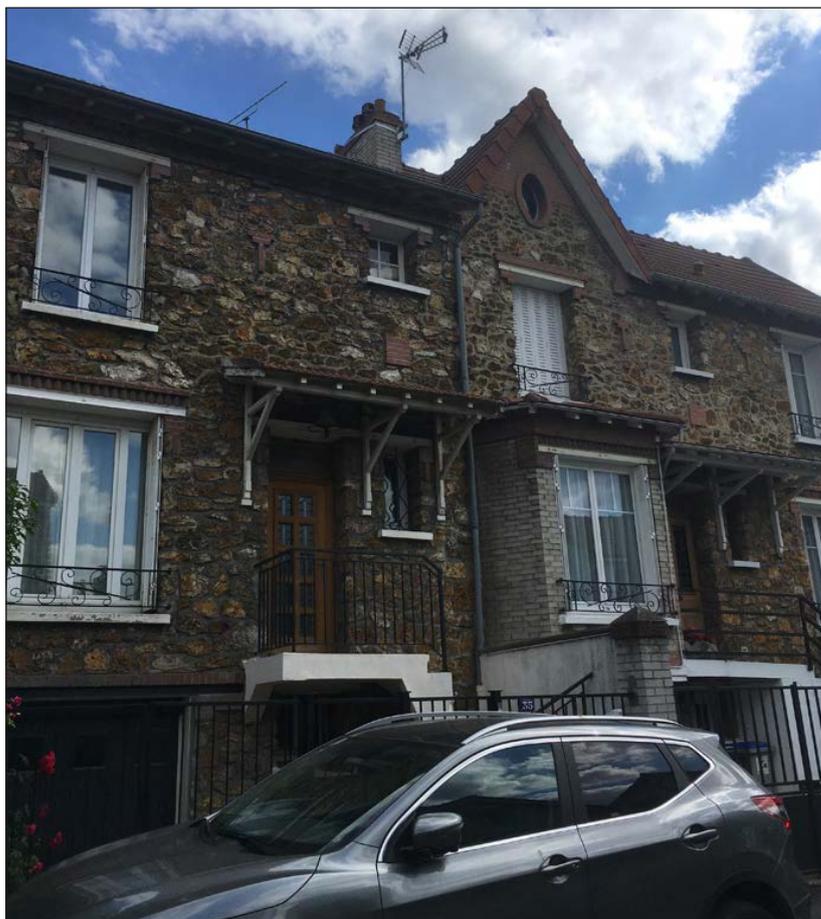
35-35bis rue Babeuf

Pavillons accolés, en miroir autour d'une travée centrale traitée en pignon et comportant un oculus. Maçonnerie apparente en pierre meulière. Bow-window de la travée centrale en briques apparentes. Portes accessibles par un perron en R+1 et protégées par des auvents. Volets persiennés en métal et garde-corps en fer forgé.

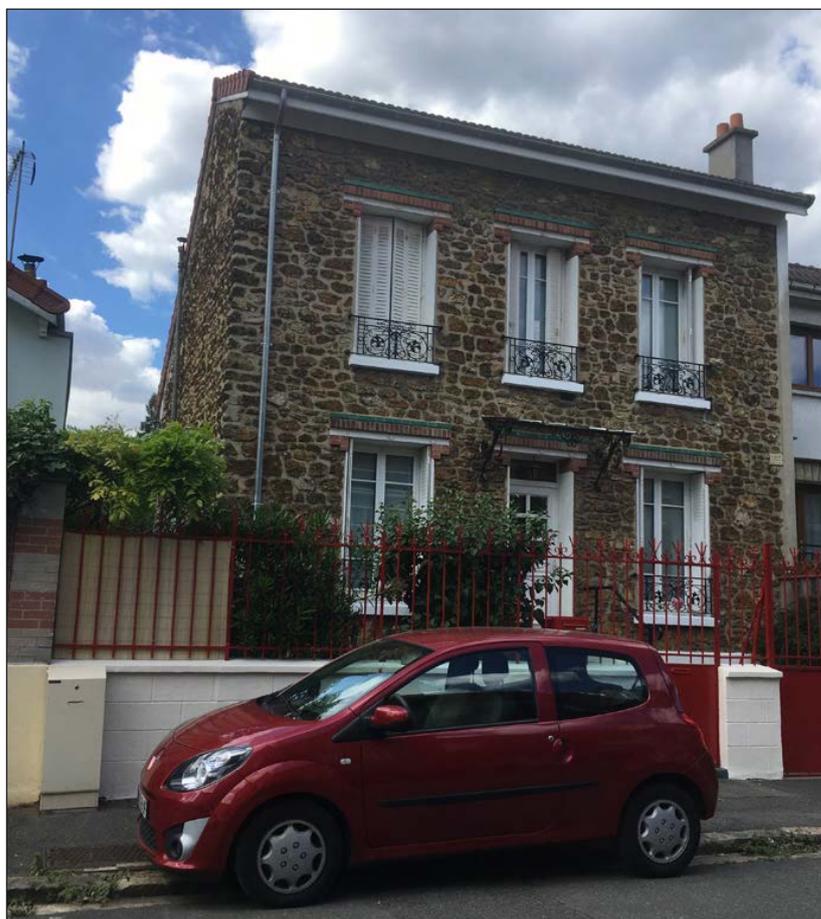
36 rue Babeuf

Maison en maçonnerie apparente en pierres meulières. Trois travées composent la façade sur rue. Linteaux en métal et modénatures en briques rouges, ocres et vertes. Volets persiennés en métal et garde-corps en fer forgé. Toiture à deux pans en tuiles.

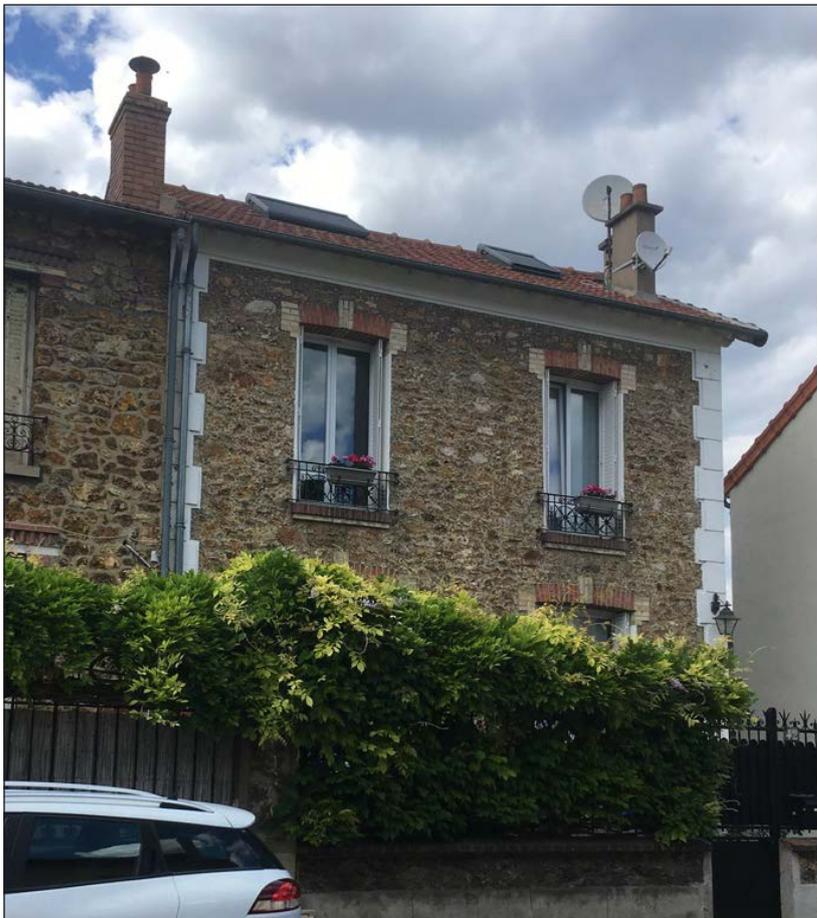
42 rue Babeuf
Début XX^e

Maison en maçonnerie apparente de pierres meulières. Modénatures en briques autour des baies, chaînages d'angles. Volets persiennés en métal et garde-corps en fer forgé. Toiture à deux pans en tuiles.

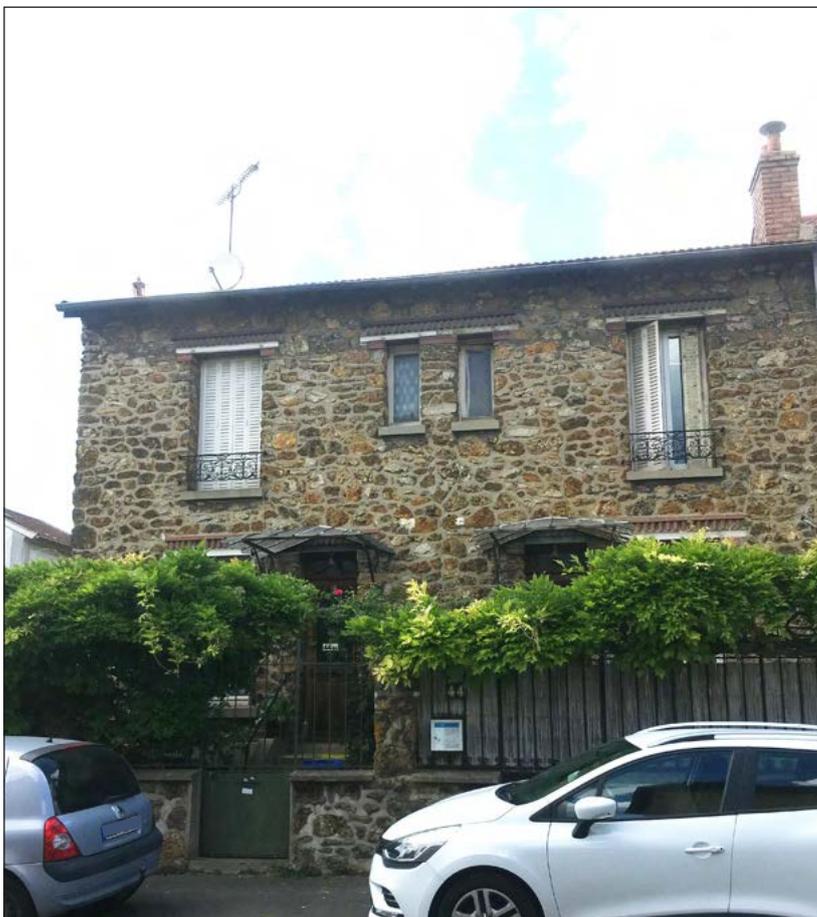
44-44bis rue Babeuf
Début XX^e

Pavillons accolés en miroir. Maçonnerie apparente en pierre meulière. Appuis de baies en ciment, linteaux en métal. Modénatures en briques formant relief. Les portes d'entrée sont protégées par des marquises. Volets persiennés en métal et garde-corps en fer forgé. Toiture en tuiles.

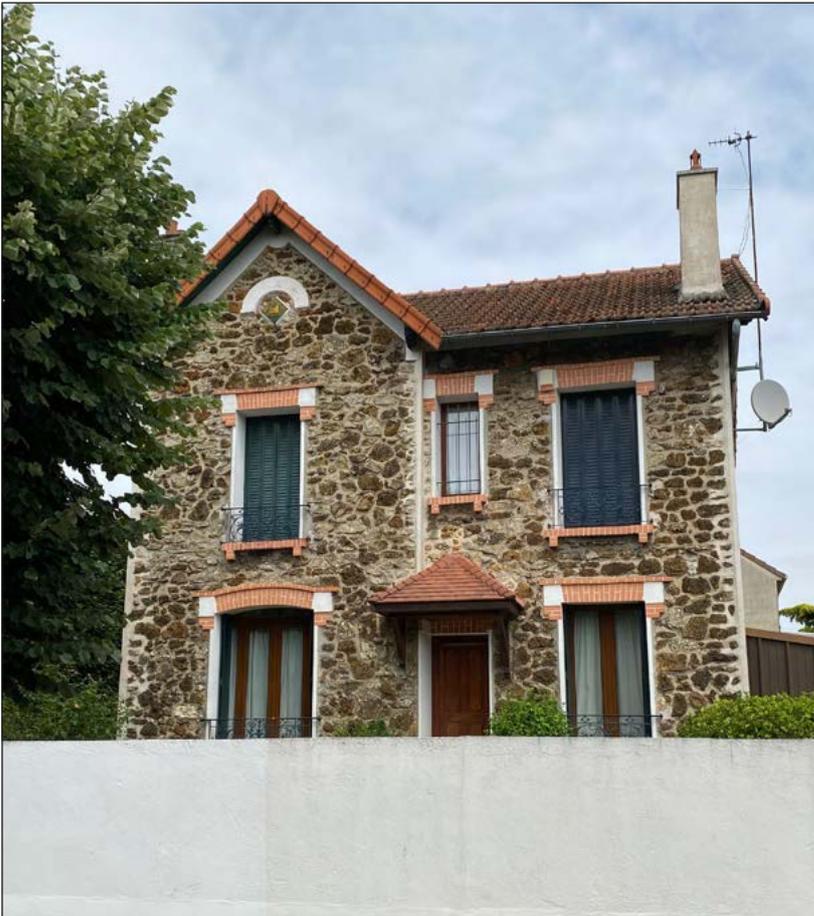
31 avenue Charles-Jules VaillantDébut XX^e

Ce pavillon cossu est à la limite de la maison de villégiature, avec sa travée de gauche traitée en pignon. Maçonnerie apparente en pierres meulières, modénatures en briques et ciment. Cabochon de céramique. Volets persiennés en métal et garde-corps en fer forgé. Un auvent protège la porte d'entrée.

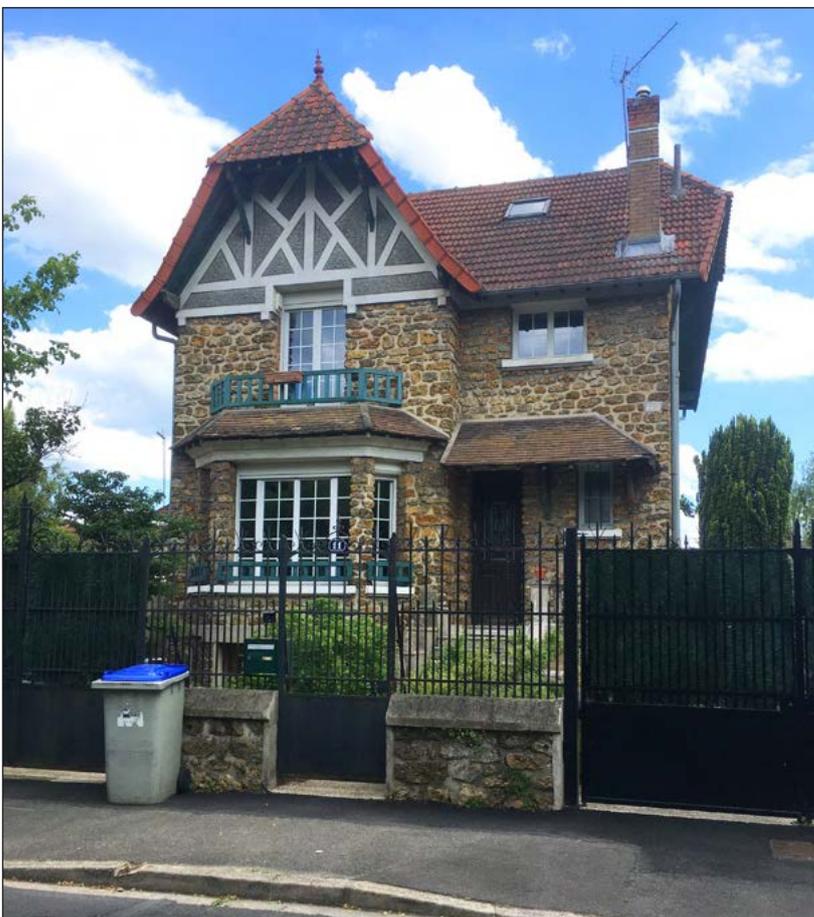
11 rue DartheDébut XX^e

Grosse mesure de style éclectique. L'inspiration rustique se lit au faux colombage, à l'auvent protégeant la porte et au toit à larges débords soutenus par des jambes de force en bois. Le bow-window surmonté d'un balcon en bois est un mélange de culture britannique («domestic revival») et de vocabulaire rural. Maçonnerie apparente en pierres meulières.

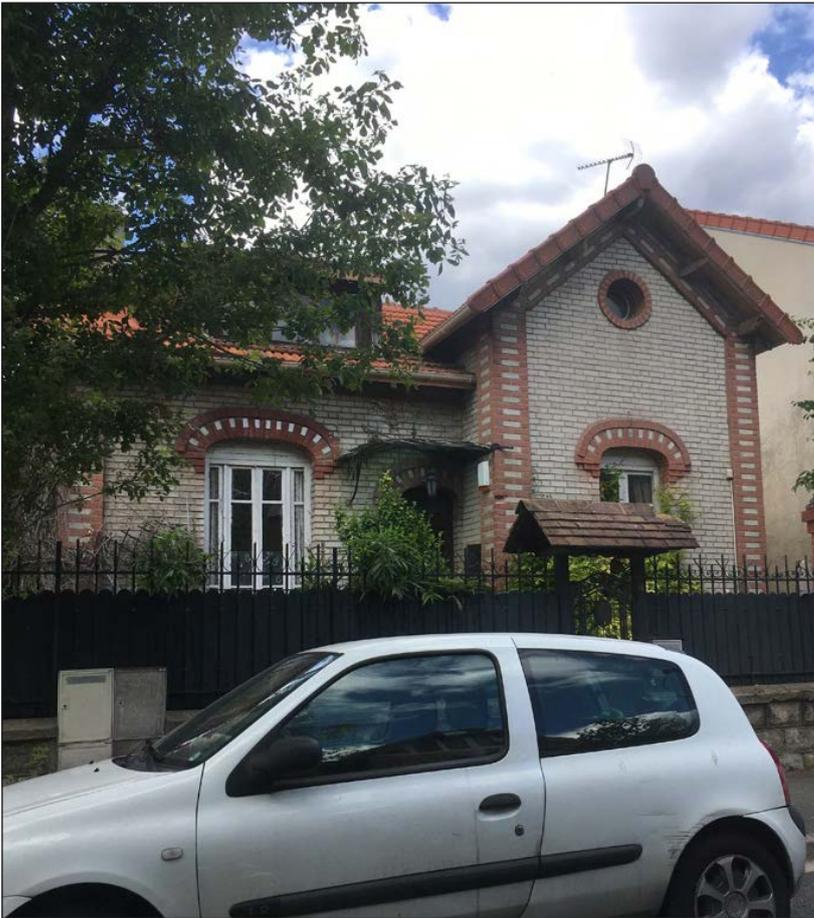
14 rue Darthe
Début XX^e

Maison en maçonnerie apparente en briques crème. L'avancée du pignon crée un retrait où se niche la porte d'entrée avec sa marquise. Modénatures en briques rouges. Arcs des baies en anse de panier, oculus en comble. Toiture à pans multiples en tuiles.

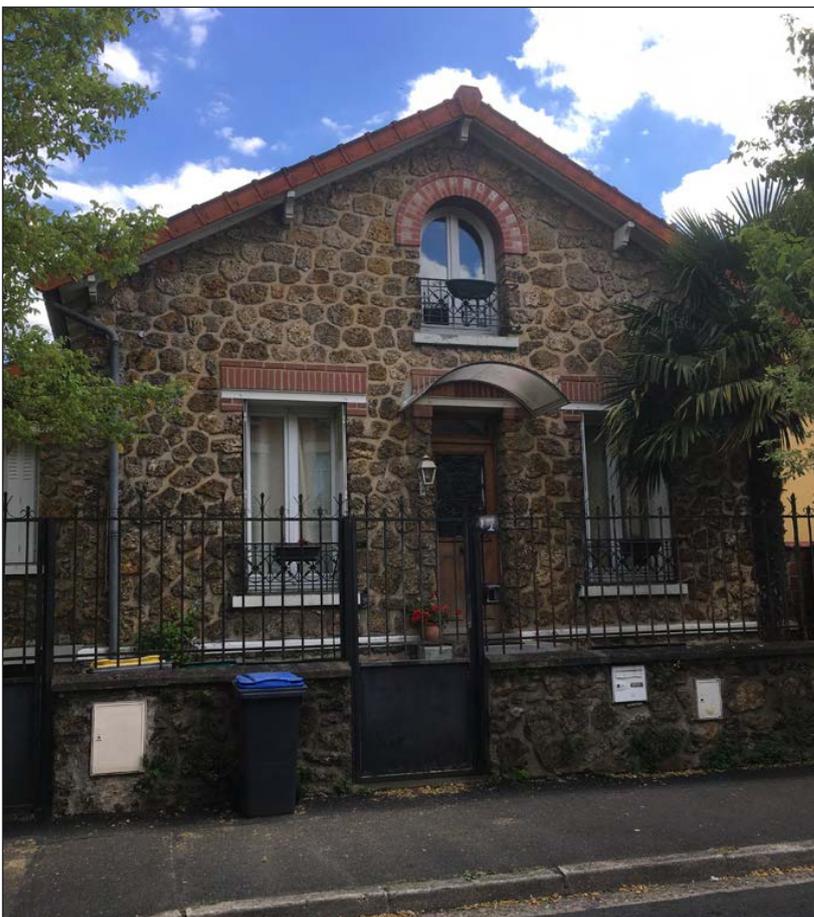
17 rue Darthe
Début XX^e

Pavillon en maçonnerie apparente de pierre meulière, à la façade symétrique. Linteaux métalliques réhaussés de briques rouges. La baie des combles est en arc de plein cintre, formé de briques bichromes à la mauresque. Persiennes en métal et garde-corps en fer forgé. Toit en tuiles.

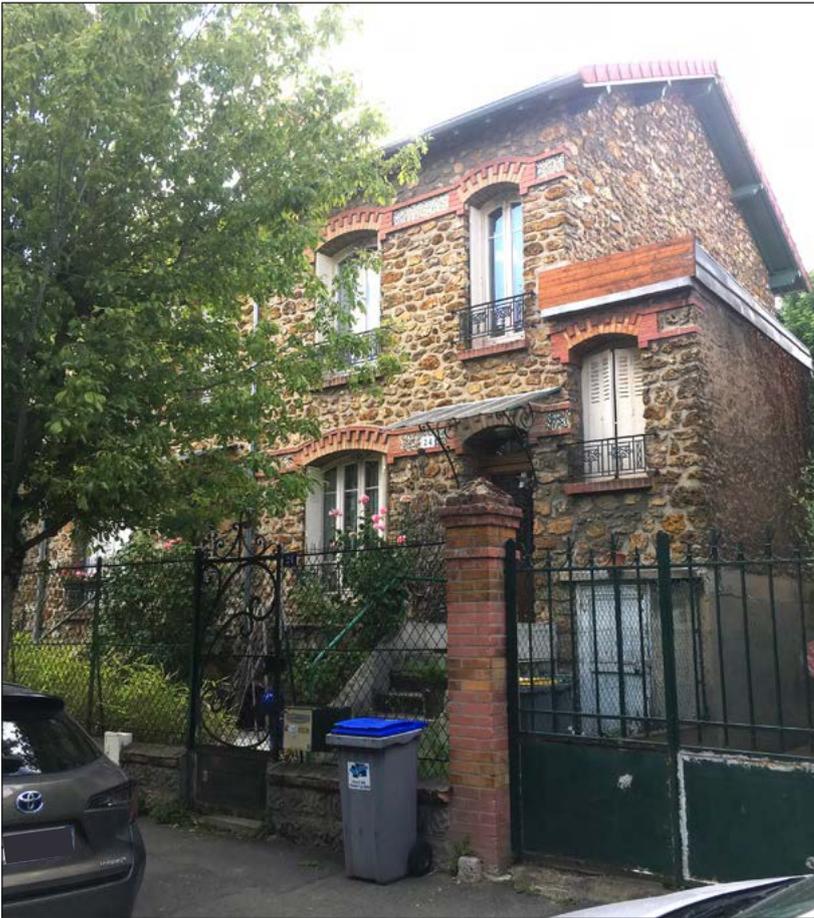
24 à 24ter rue Darthe
Début XX^e

Ces trois pavillons accolés identiques forment un ensemble, avec leurs perrons menant à une entrée très surélevée. Maçonnerie apparente en pierre meulière et modénatures en briques. Bandeaux multicolore en céramique. Portes surmontées de marquises. Persiennes en métal et garde-corps en fer forgé.

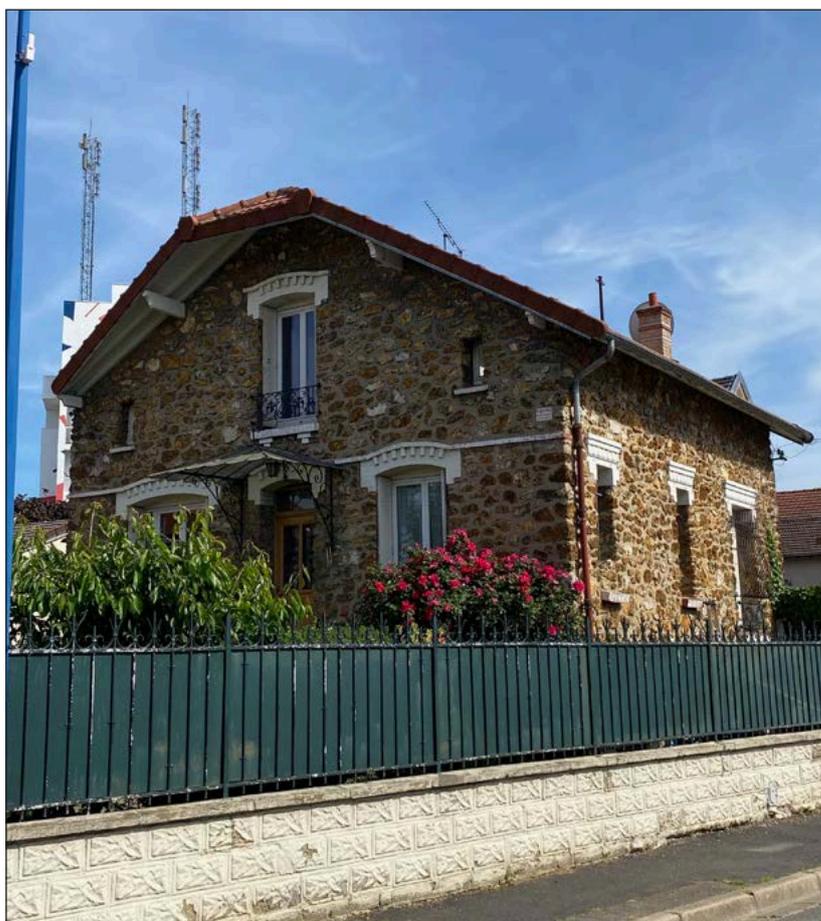
43 rue Etienne Dolet
- 13 rue du Four
 Début XX^e

Pavillon au pignon perpendiculaire à la rue. Porte surmontée d'une marquise. Maçonnerie de meulière apparente, modénatures de briques. Toiture en tuiles débordante. Volets persiennés en métal et garde-corps en fer forgé.

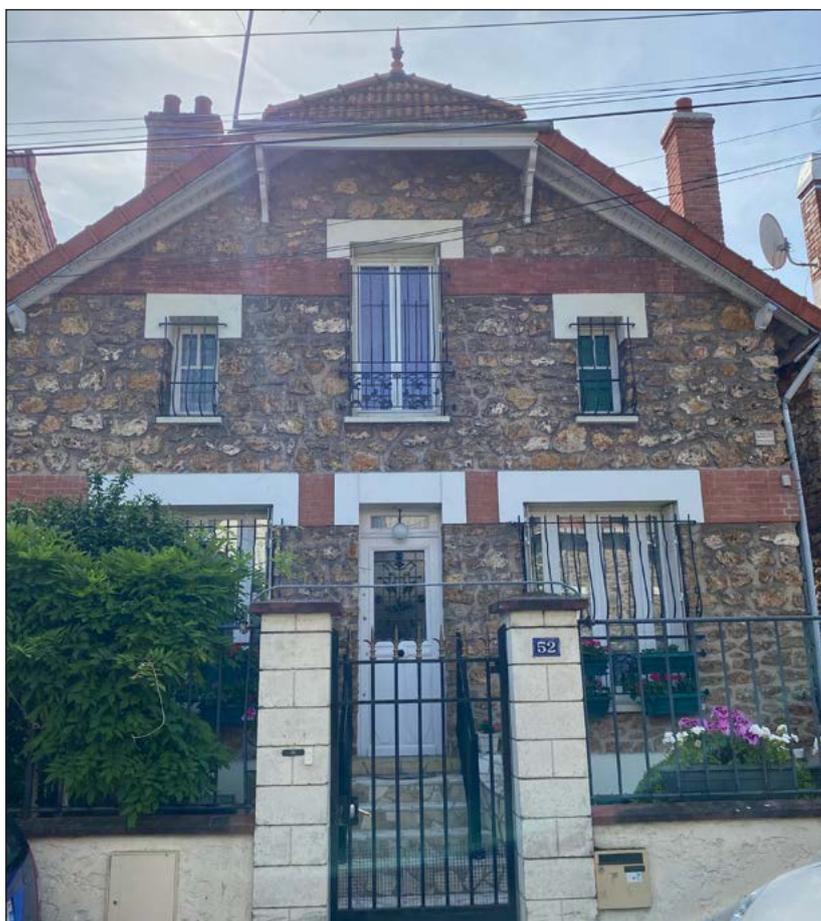
52 rue
Etienne Dolet
 Début XX^e

Maison en maçonnerie de pierre meulière apparente et modénatures en briques et ciment. Un perron mène à la porte d'entrée. Toiture en tuiles à deux pans avec demi-croupe et épi de faitage. Volets persiennés en métal et garde-corps en fer forgé.

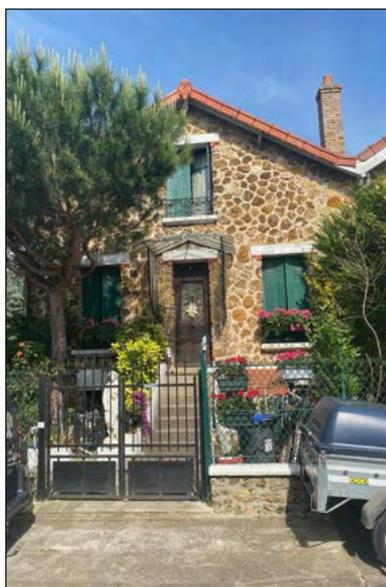
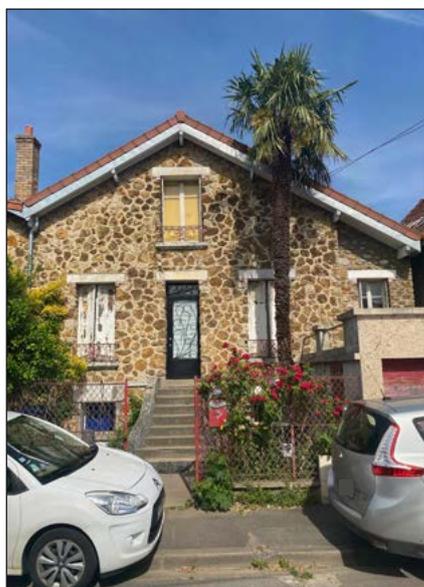
**57-59 rue
Etienne Dolet**
Début XX^e

Pavillons jumeaux. Celui de droite a été plus transformé avec une extension latérale, un garage sur rue et la disparition de la marquise visible sur le pavillon de gauche. Maçonnerie de pierre meulière apparente, perron menant à la porte d'entrée. Volets persiennés en métal et garde-corps en fer forgé. Végétation riche.

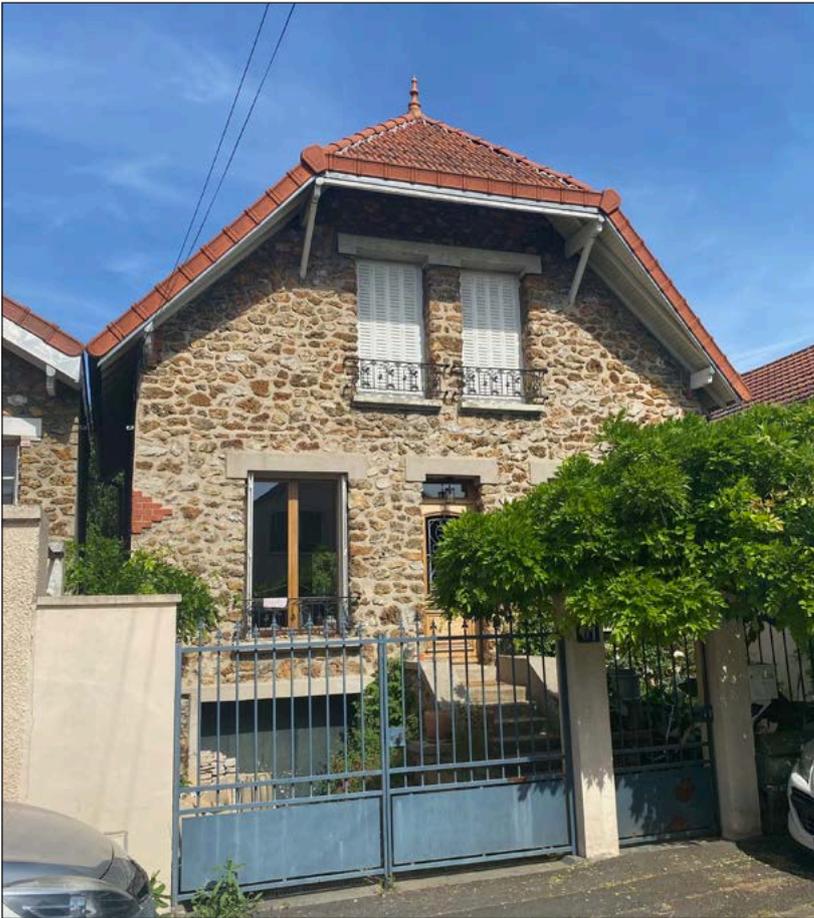
61 rue Etienne Dolet
Début XX^e

Maison en maçonnerie de meulière et modénatures en ciment. Volets persiennés en métal et garde-corps en fer forgé. Entrée via un perron. Toiture en tuile avec demi-croupe. Les deux baies de l'étage forment un ensemble uni par un même linteau.
