CHOISY-LE-ROI

Inventaire
du patrimoine architectural

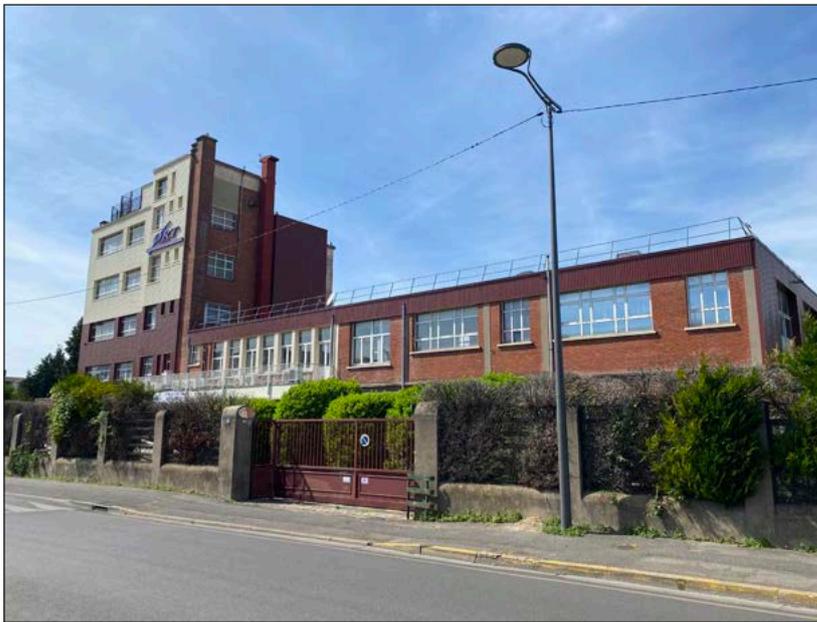
50 rue du Four XX^e

Ancienne fabrique de pain d'épice Vandamme, qui s'implante en 1940 rue Spinoza, dans des bâtiments datant de 1914 en structure bois. Elle fait construire en 1947 de nouveaux bâtiments rue du Four, en ossature métallique remplissage briques, qui connaissent différentes extensions jusqu'aux années 60.

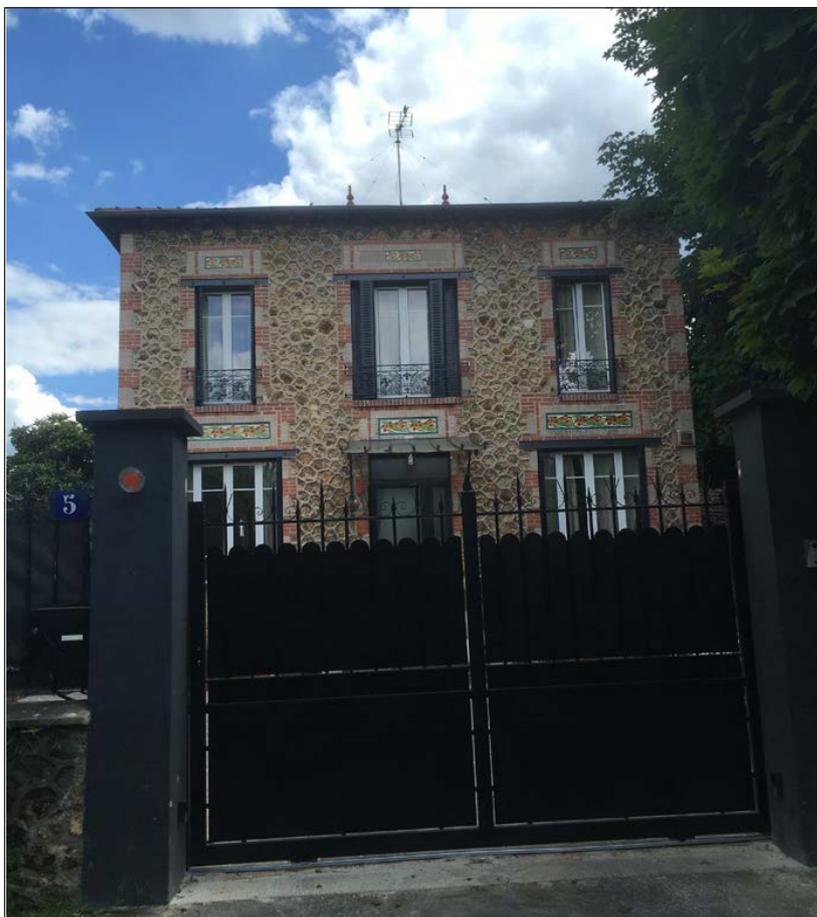
5 rue des Frères Reclus Début XX^e

Maison distinguée à trois travées et toiture à quatre pans en tuile. Maçonnerie de pierre meulière apparente avec joints rubanés, modénatures en briques et en carreaux de céramique représentant des motifs fleuris. Volets persiennés en métal et garde-corps en fer forgé.

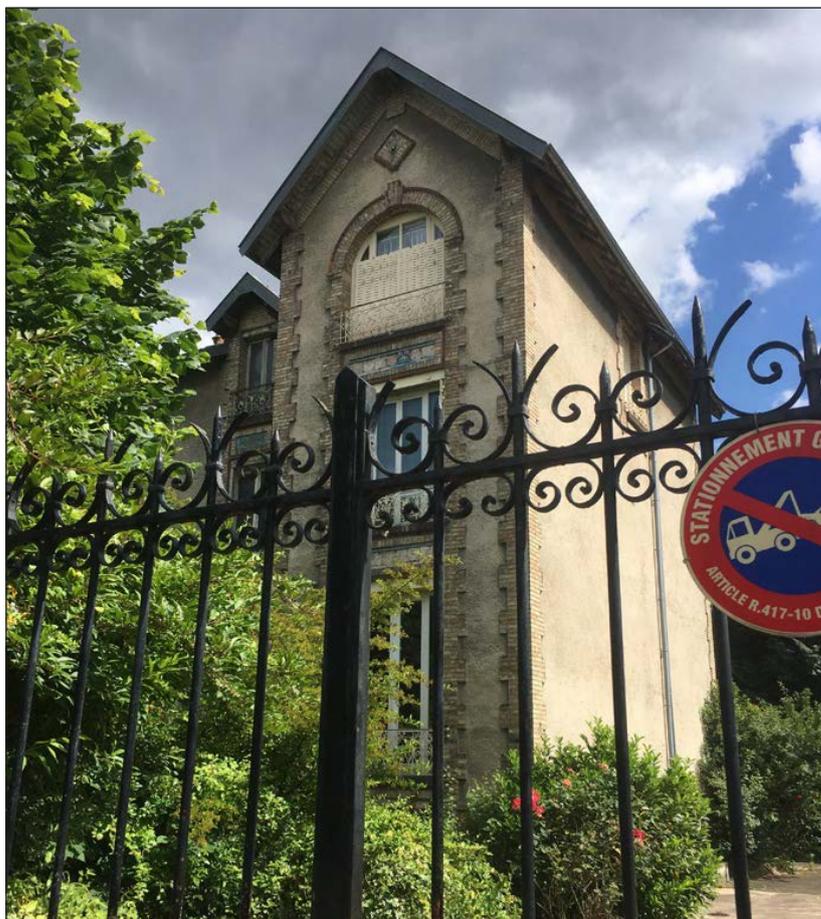
Pavillon
**7 rue des
 Frères Reclus**
 Début XX^e

Ressemblant à un édifice religieux, cette haute maison étire son pignon sur rue avec des modénatures accentuant la verticalité de l'alignement des baies. La baie la plus haute est en arc, surmontée d'un cabochon. Modénatures en briques et linteaux métalliques. Persiennes en métal.

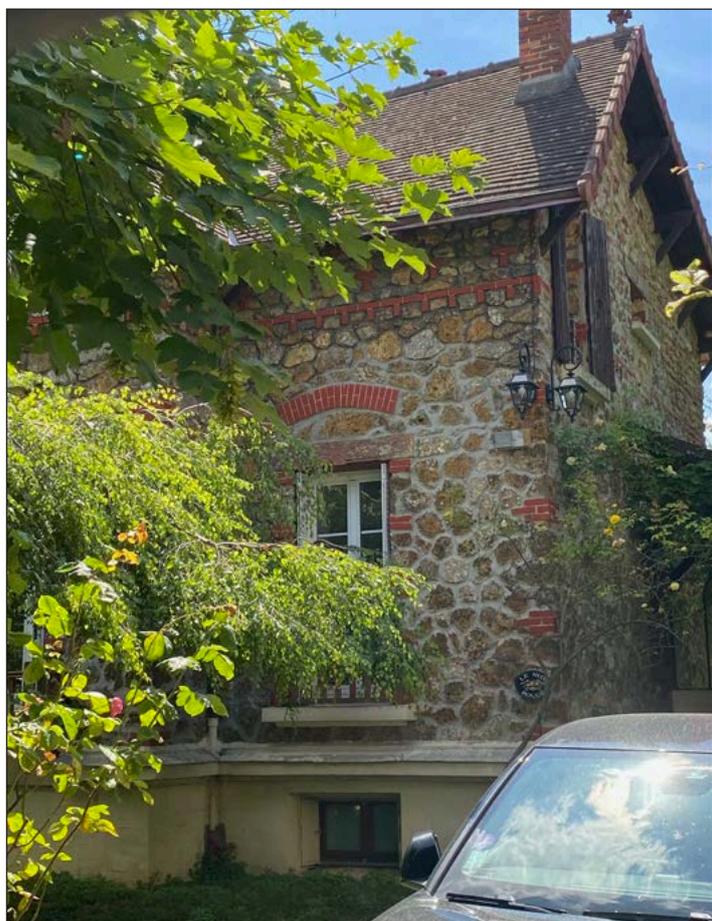
Pavillon
**9-11 rue des
 Frères Reclus**
 Début XX^e

Maison massive en retrait de la rue, cachée derrière des arbres. Maçonnerie de pierre meulière apparente sur un socle en ciment, modénatures en briques et en ciment. Volets en bois et en métal. Toiture débordante en tuile.

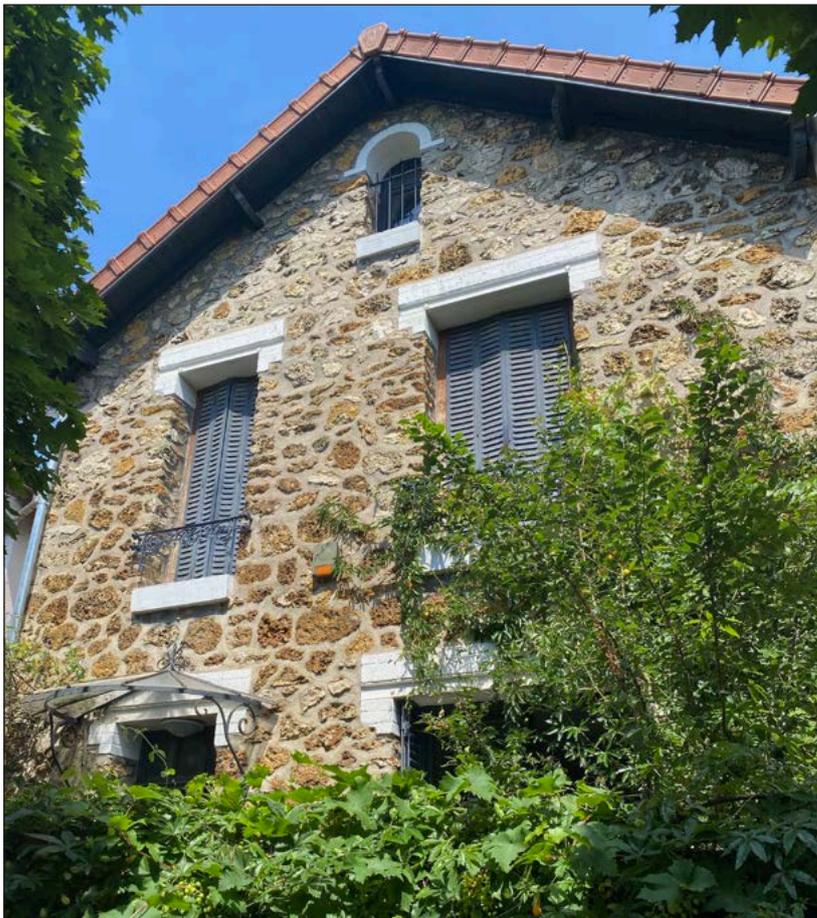
Pavillon
**10 rue des
 Frères Reclus**
 Début XX^e

Maison en maçonnerie de pierre meulière apparente, modénatures en briques et linteaux en métal. Petite fenêtre centrale sous les combles, en arc de plein cintre. Volets persiennés en métal et garde-corps en fer forgé. Porte surmontée par une marquise. Toiture en tuiles à deux pans.

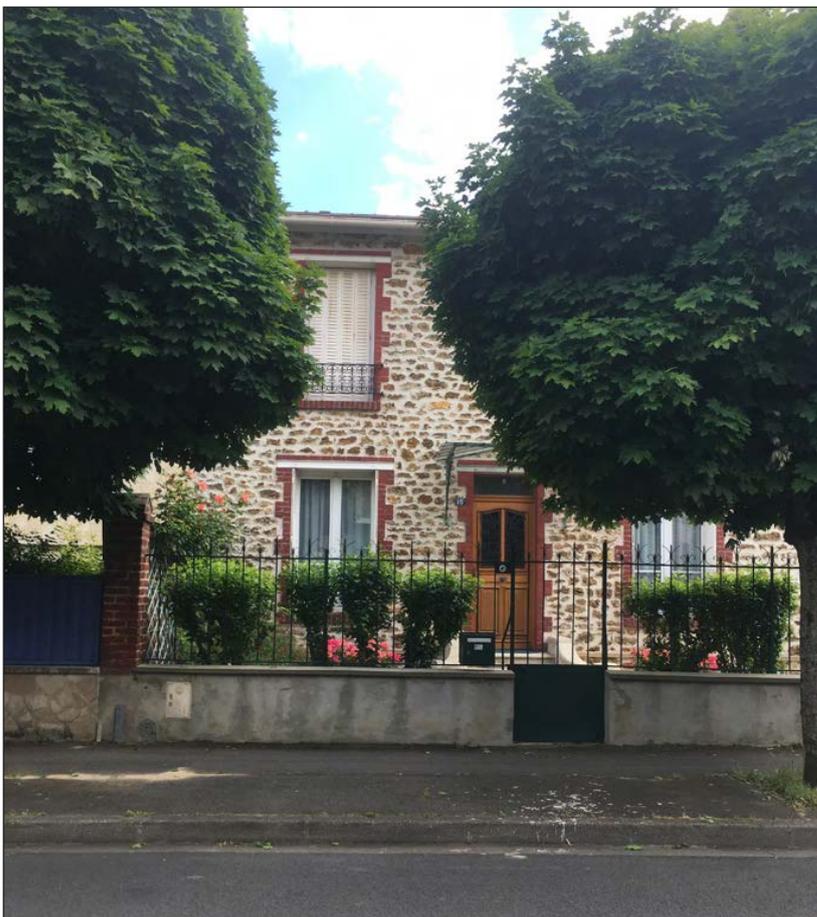
Pavillon
**15 rue des
 Frères Reclus**
 Début XX^e

Maison en maçonnerie de pierre meulière apparente, modénatures en briques rouges et linteaux métalliques. Volets persiennés en métal et garde-corps en fer forgé. Porte d'entrée surmontée par une marquise. Toiture à deux pans en tuiles, avec faitage parallèle à la rue.

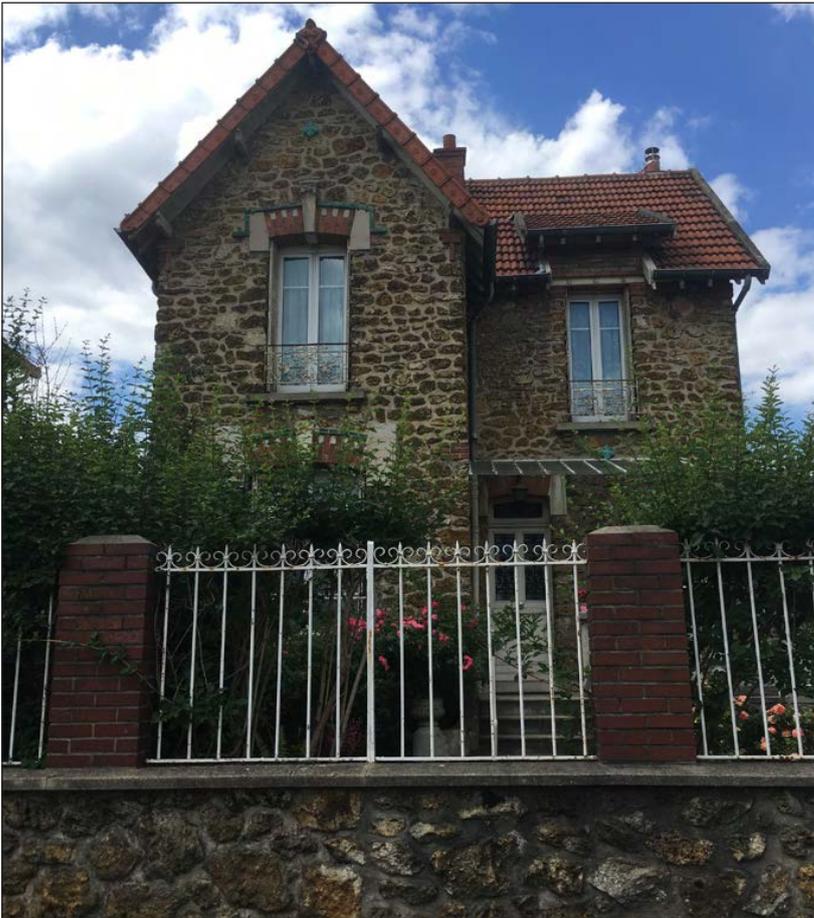
Pavillon
**22 rue des
 Frères Reclus**
 Début XX^e

Ce pavillon cossu s'inspire du plan en L des maisons de villégiature, avec sa travée de gauche traitée en pignon. La porte est surmontée d'une marquise. Maçonnerie de pierre meulière apparente, modénatures en ciment et en briques dont certaines sont vertes. Volets persiennés en métal et garde-corps en fer forgé.

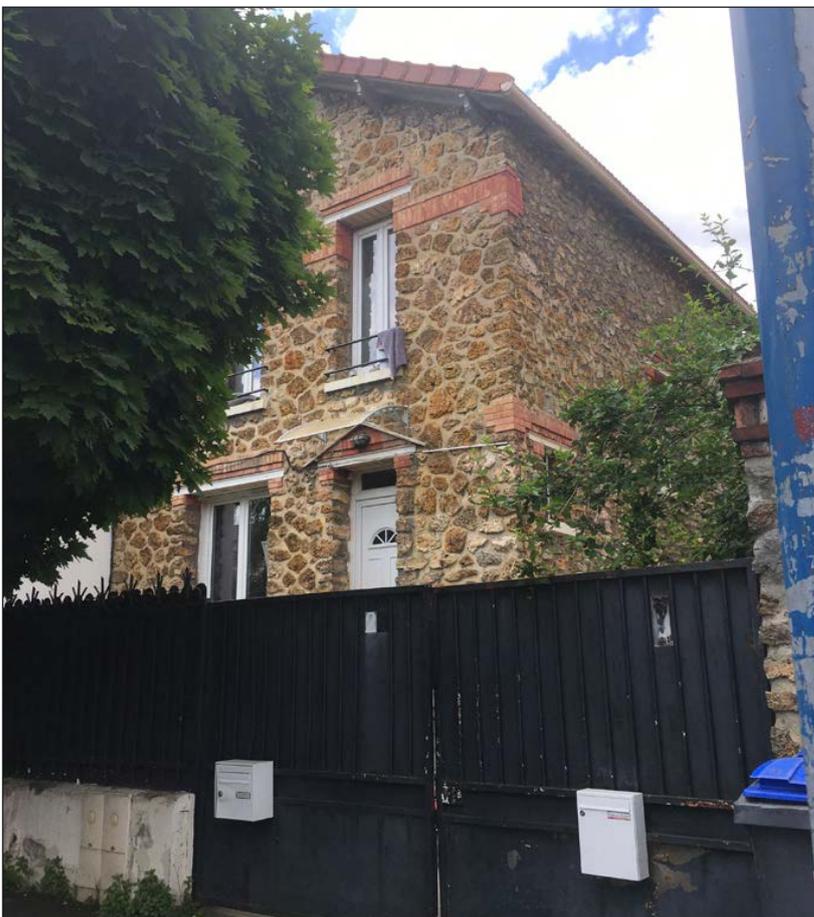
Pavillon
**24 rue des
 Frères Reclus**
 Début XX^e

Maison en maçonnerie de meulière apparente et modénatures en briques. Linteaux en métal. La façade sur rue comporte deux travées. Toiture en tuiles à deux pans, avec faitage perpendiculaire à la rue.

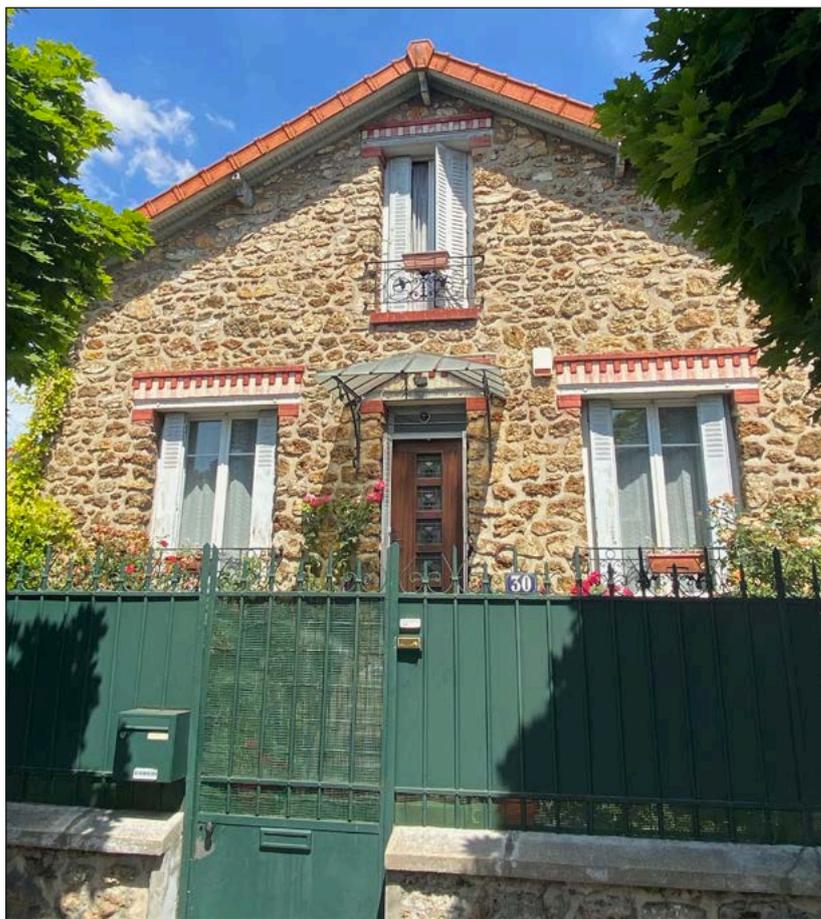
Pavillon
**30 rue des
 Frères Reclus**
 Début XX^e

Maison en maçonnerie en pierre meulière apparente. Façade symétrique autour de la porte d'entrée et de sa marquise. Modénatures en briques. Linteaux en métal. Volets persiennés en métal et garde-corps en fer forgé. Toiture en tuiles à deux pans.

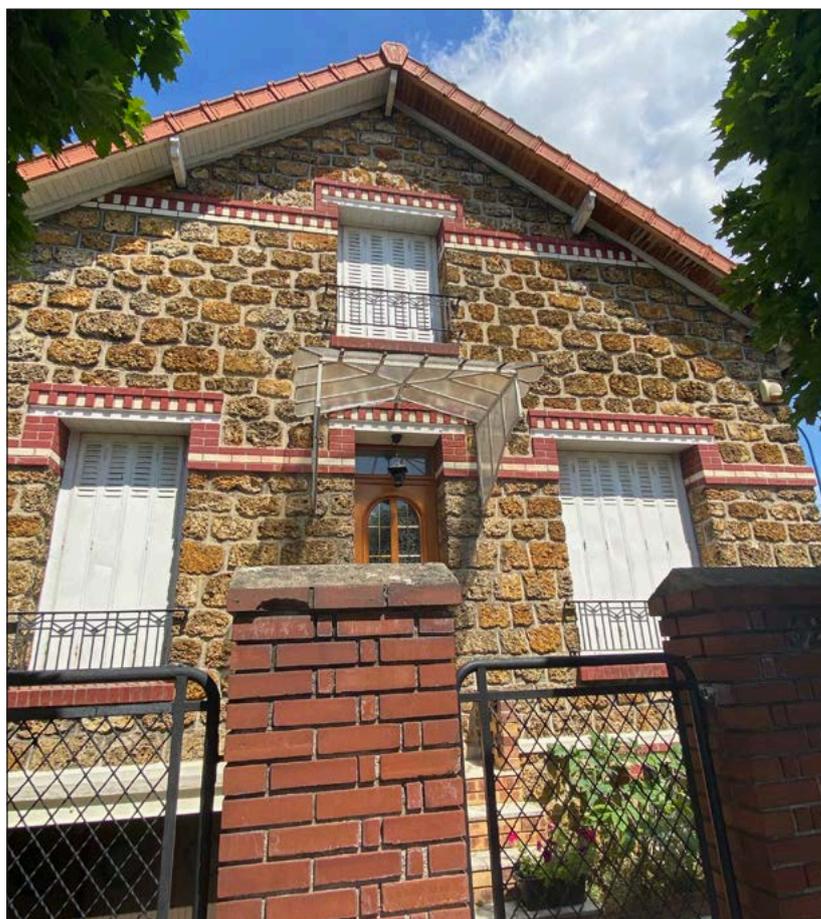
Pavillon
**32 rue des
 Frères Reclus**
 Début XX^e

Maison en maçonnerie de pierre meulière apparente. Façade symétrique autour de la porte d'entrée et de sa marquise. Modénatures en briques. Linteaux en métal. Volets persiennés en métal et garde-corps en fer forgé. Toiture en tuiles à deux pans.

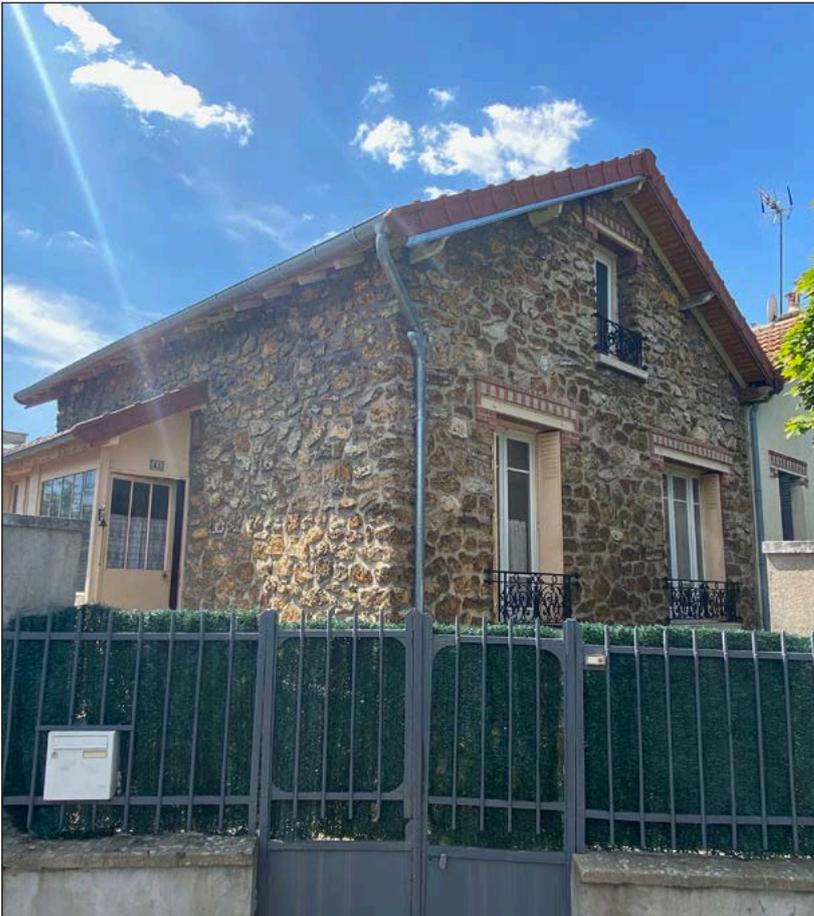
Pavillon
**41 rue des
 Frères Reclus**
 Début XX^e

Maison d'angle avec entrée par une extension. Maçonnerie de pierre meulière apparente et modénatures en briques, linteaux en métal. Volets persiennés en métal et garde-corps en fer forgé. Toiture à deux pans en tuiles.

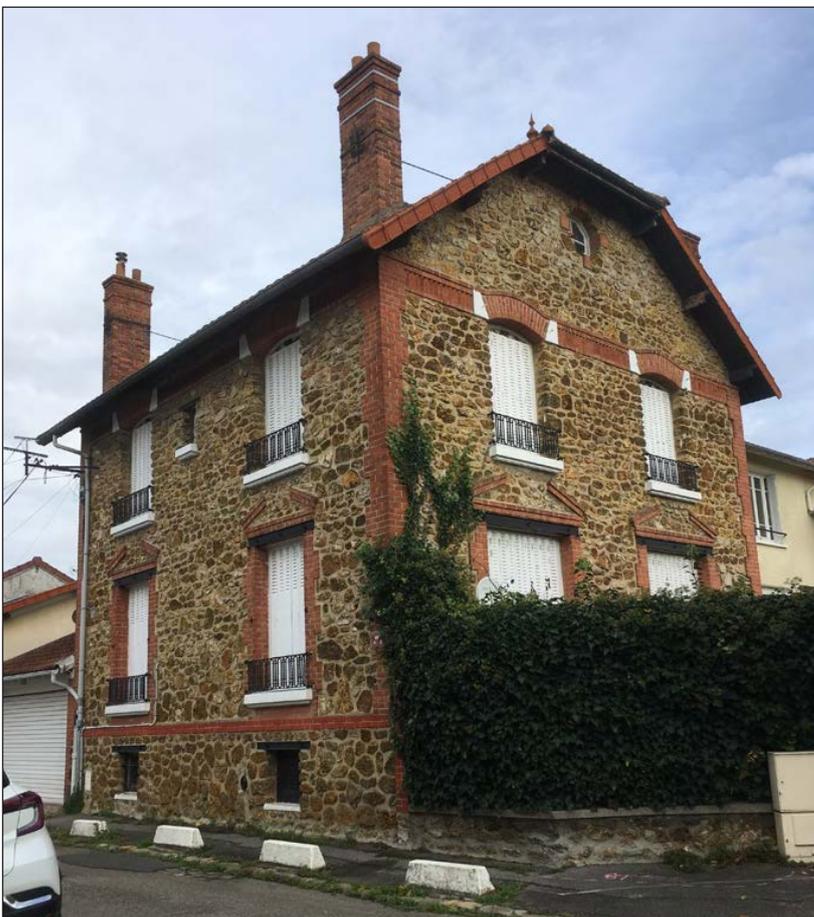
Pavillon
**44 rue des
 Frères Reclus**
 Fin XIX^e/début XX^e

Grande maison sur une parcelle d'angle. Maçonnerie de pierre meulière apparente, modénatures en briques rouges et en ciment, linteaux du rez-de-chaussée en métal. Un oculus éclaire les combles. Volets persiennés en métal et garde-corps en fer forgé. Toiture à deux pans en tuiles, avec demi-croupe.

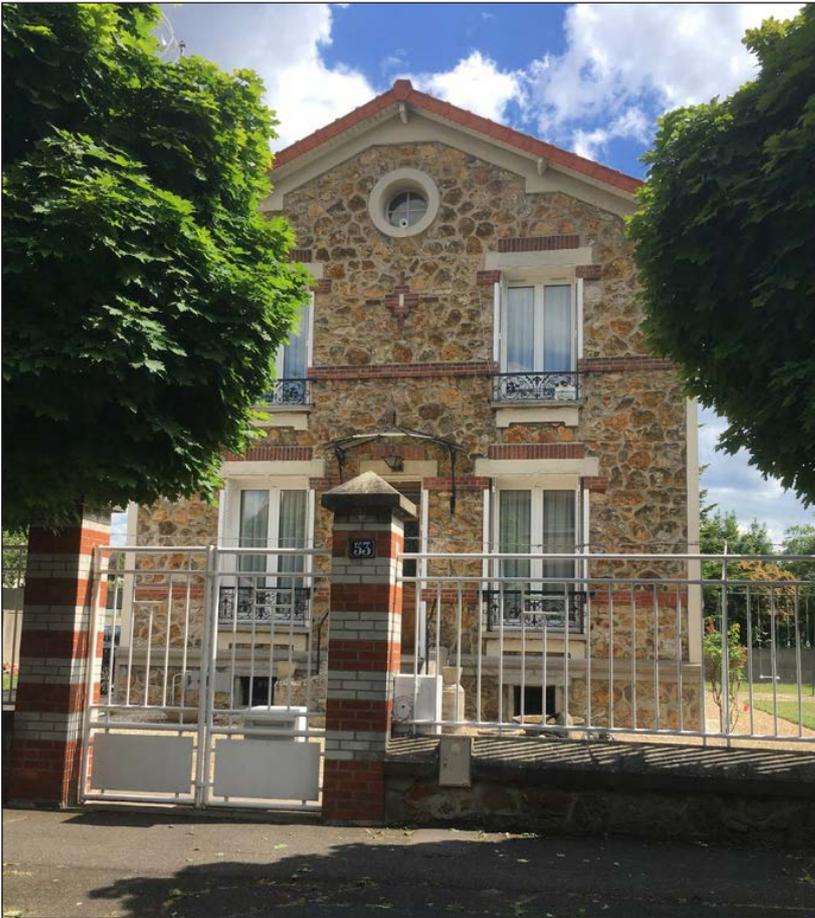
Pavillon
**53 rue des
 Frères Reclus**
 Début XX^e

Maison avec façade symétrique autour de la porte d'entrée et de sa marquise. Maçonnerie en pierre meulière apparente et modénatures en briques. Linteaux en ciment. Volets persiennés en métal et garde-corps en fer forgé. Toiture en tuiles à deux pans et oculus en comble.

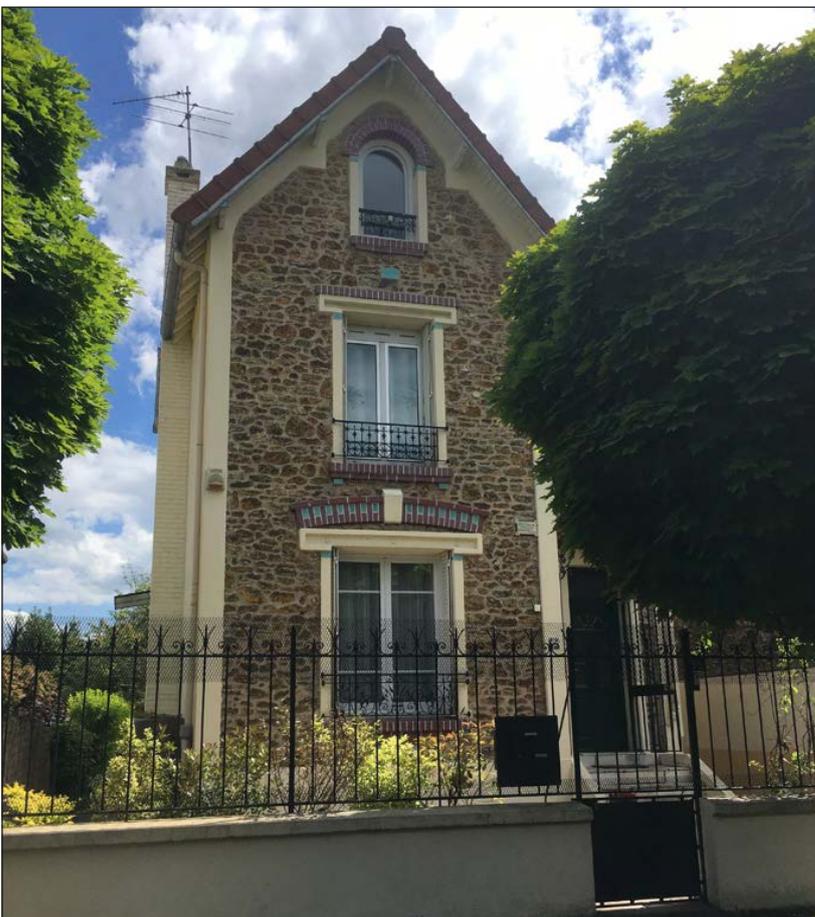
Pavillon
**55 rue des
 Frères Reclus**
 Début XX^e

Maison évoquant une église par la superposition, sur la travée de gauche traitée en pignon, de trois baies dont la plus haute en arc de plein cintre. Maçonnerie en pierre meulière apparente et modénatures en briques dont certaines sont peintes en bleu. Linteaux en métal. Volets persiennés en métal et garde-corps en fer forgé.

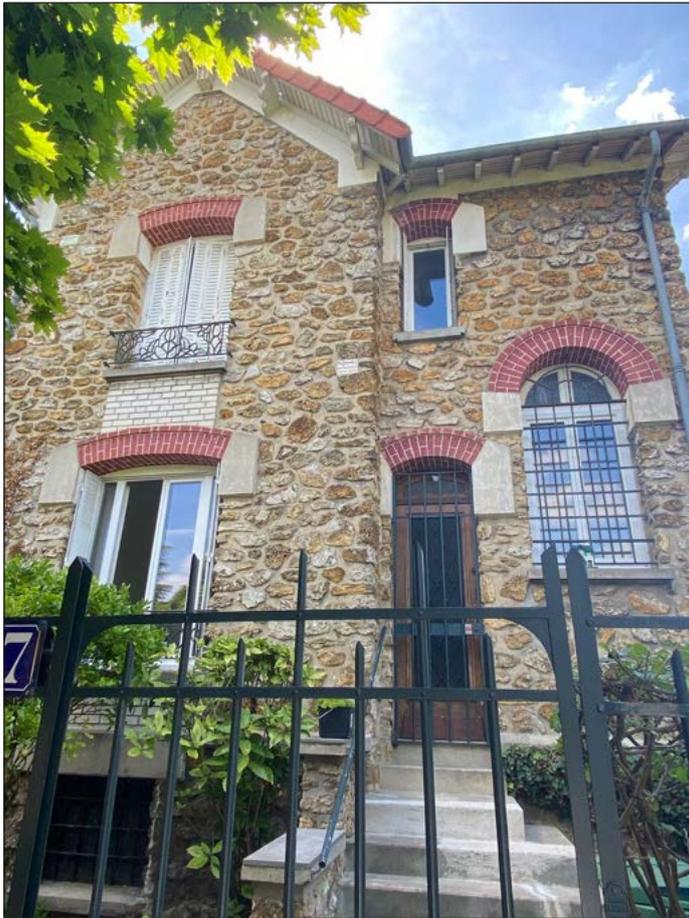
Pavillon
**57 rue des
 Frères Reclus**
 Début XX^e

Maison en maçonnerie de pierre meulière apparente. La façade se structure en deux travées dont la principale est traitée en pignon. Baies cintrées dont l'arc est formé par des briques et encadré par du ciment. Volets persiennés en métal et garde-corps en fer forgé. Porte d'entrée surélevée. Toiture en tuiles.

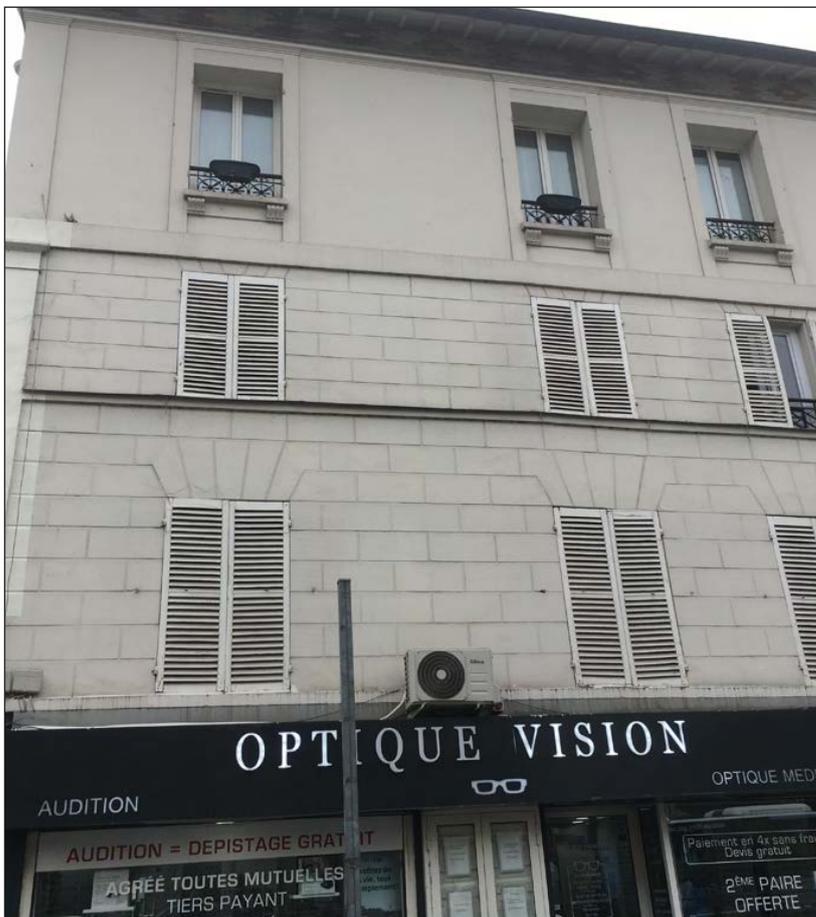
Immeuble faubourien
**1bis avenue
 Gambetta**
 Fin XVIII^e/début XIX^e

Immeuble de ville avec un commerce au rez-de-chaussée. Maçonnerie enduite, bandeaux, bossages en R+1 et R+2. Proportion étrange du 2^{ème} étage qui paraît très bas. Volets en bois persiennés jusqu'au R+2. Garde-corps en fer forgé. Corbeaux moulurés sous les garde-corps en R+3. Toiture en tuiles.

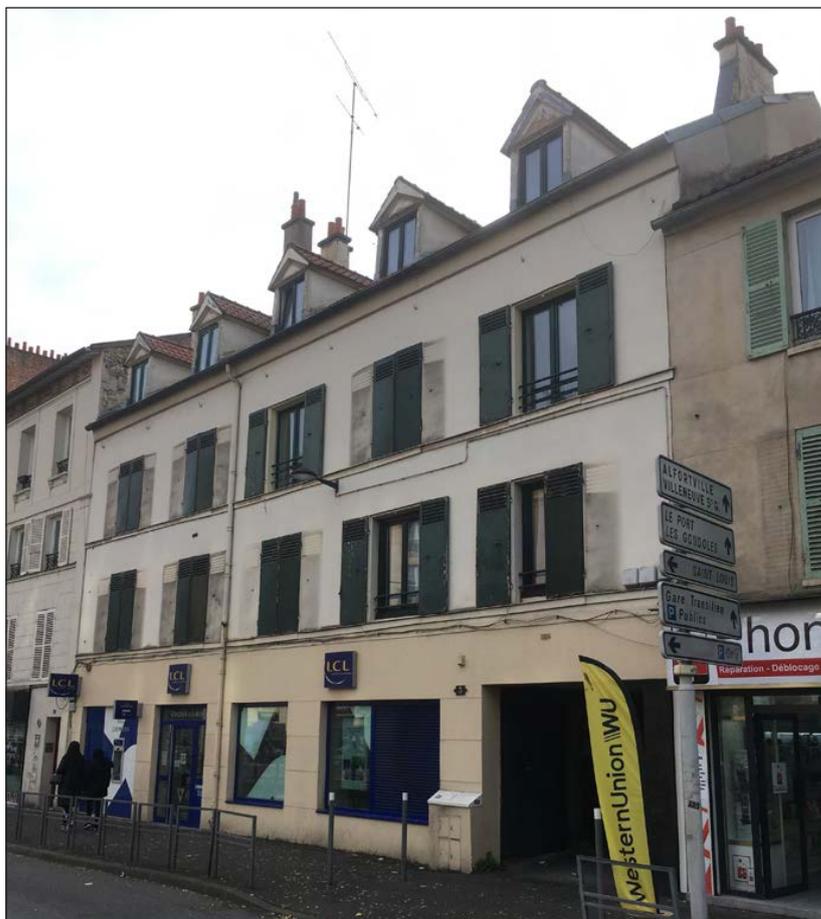
3 avenue Gambetta
Fin XVIII^e/début XIX^e

En maçonnerie de moellons enduits, cet immeuble en R+2+combles adopte un langage sobre. Des bandeaux marquent les étages. Volets et garde-corps simples en métal, probablement pas d'origine. Des lucarnes s'inscrivent en prolongement des baies. Toiture à deux pans en tuiles.

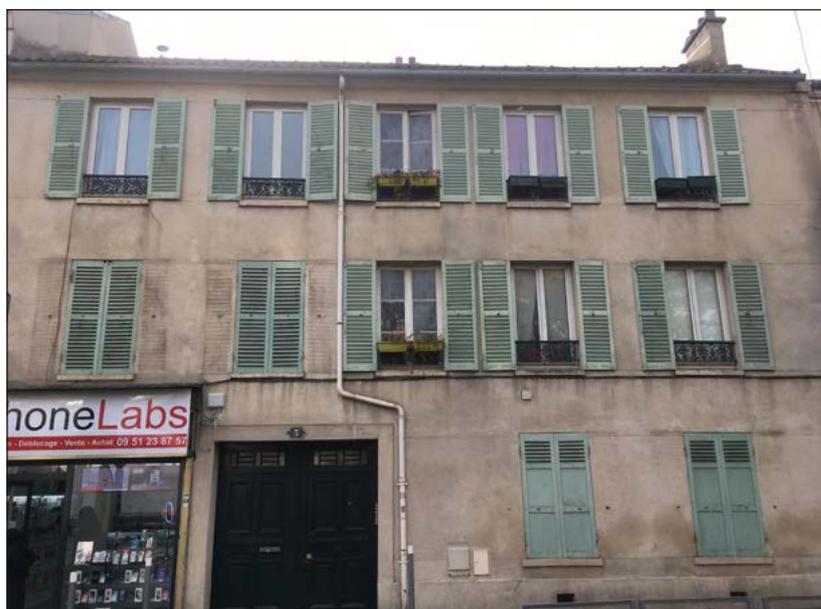
5 avenue Gambetta
Fin XVIII^e/début XIX^e

Bâtiment abîmé mais de qualité. Maçonnerie de moellons enduits. Aucune modénature ou bandeau ne vient perturber la sobriété de la façade. Volets persiennés en bois et garde-corps en fer forgé. Toiture à deux pans en tuiles. Epaisseur peu importante du bâti mais extensions en coeur d'îlot.

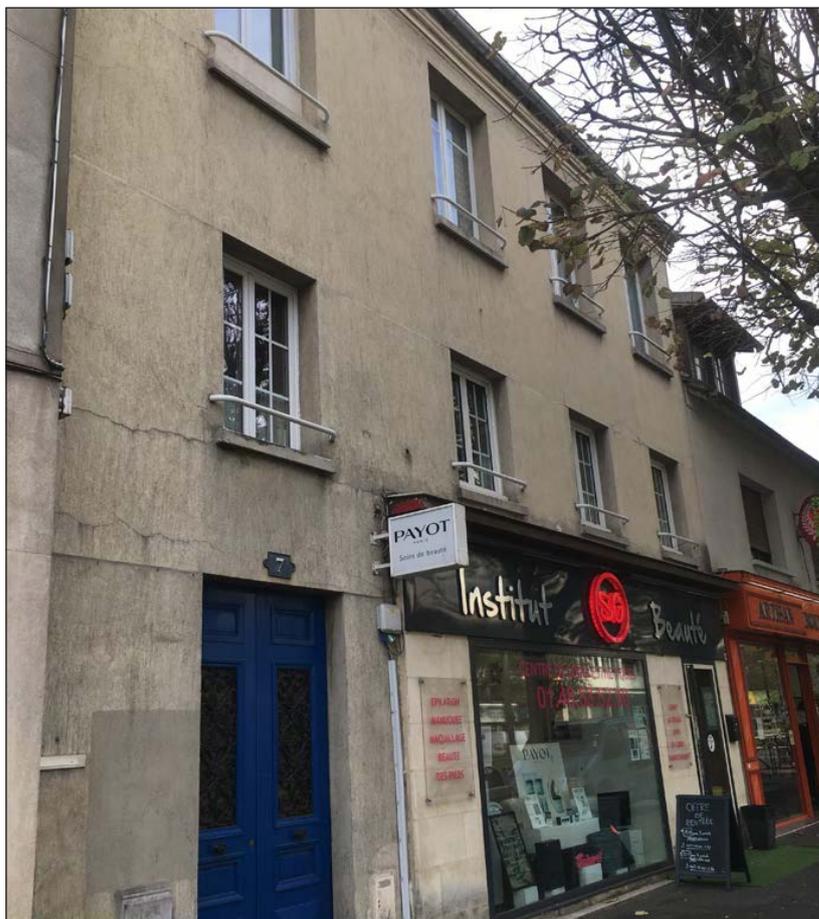
7 avenue Gambetta
Fin XVIII^e/début XIX^e

Immeuble ancien, en R+2. L'enduit ajouté, non adapté à la maçonnerie de moellons, est craquelé. Rythme régulier des baies, sans volets, les garde-corps se limitent à des barres en métal. Toiture à deux pans en tuiles.

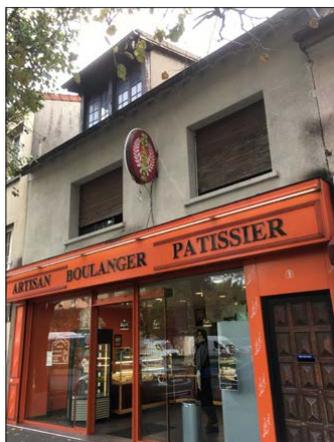
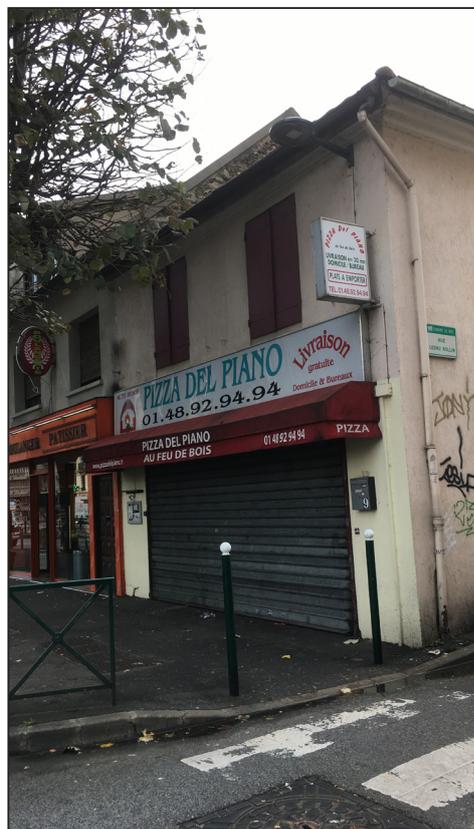
9 avenue Gambetta
Fin XVIII^e/début XIX^e

Deux maisons anciennes, avec commerces en rez-de-chaussée, formant l'angle de rues. L'enduit ajouté, non adapté à la maçonnerie ancienne, est craquelé. Baies sans volets sur la maison de gauche, avec volets en bois sur la maison d'angle. Toiture en tuiles.

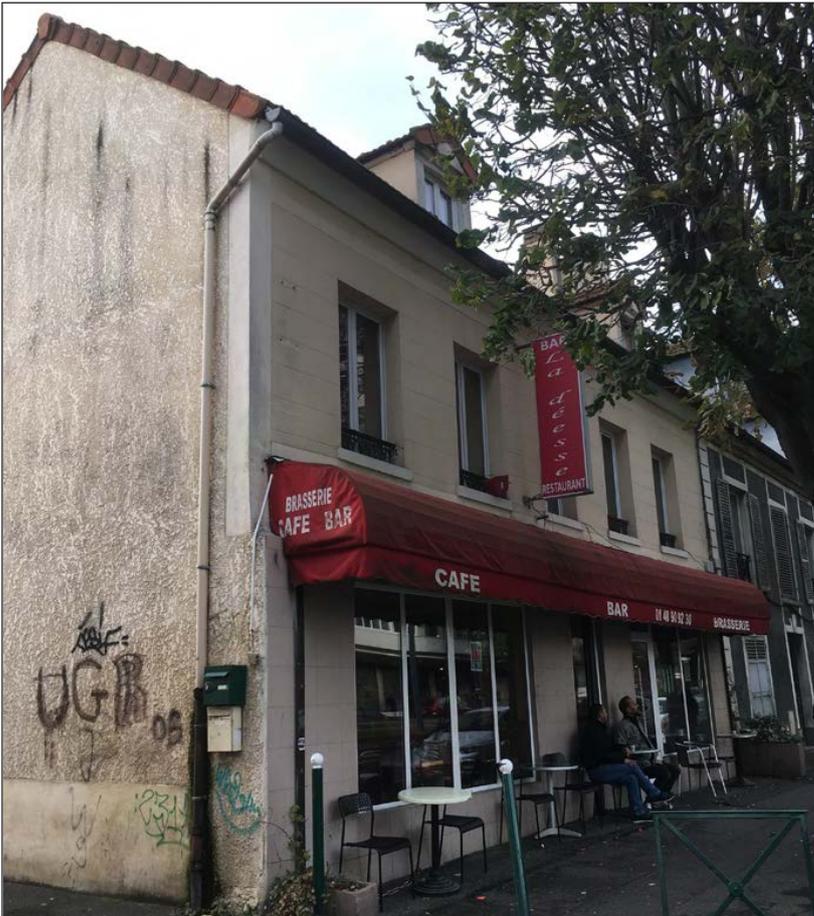
11 avenue Gambetta
Fin XVIII^e/début XIX^e

Maison en angle de rue, avec un commerce occupant tout le rez-de-chaussée. Baies régulières et très rapprochées en R+1, avec des garde-corps en ferronnerie. Toiture en tuiles et lucarnes. Une cour est formée à l'arrière par des bâtiment bas et un mur le long de la rue Ledru-Rollin.

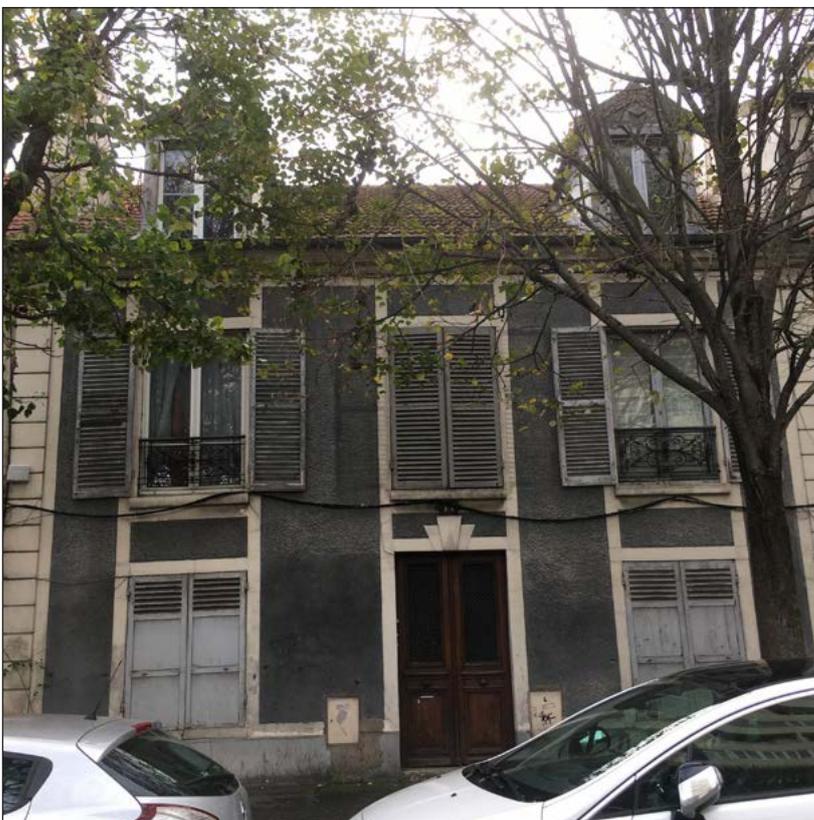
13 avenue Gambetta
Fin XVIII^e/début XIX^e

Bâtiment abîmé mais de qualité. La façade sur rue, à peu près symétrique, s'organise autour d'une travée centrale comprenant la porte d'entrée. Maçonnerie de moellons enduits. Chaînes d'angle, encadrements de fenêtres. Volets persiennés en bois et garde-corps en métal. Toiture en tuiles avec lucarnes.

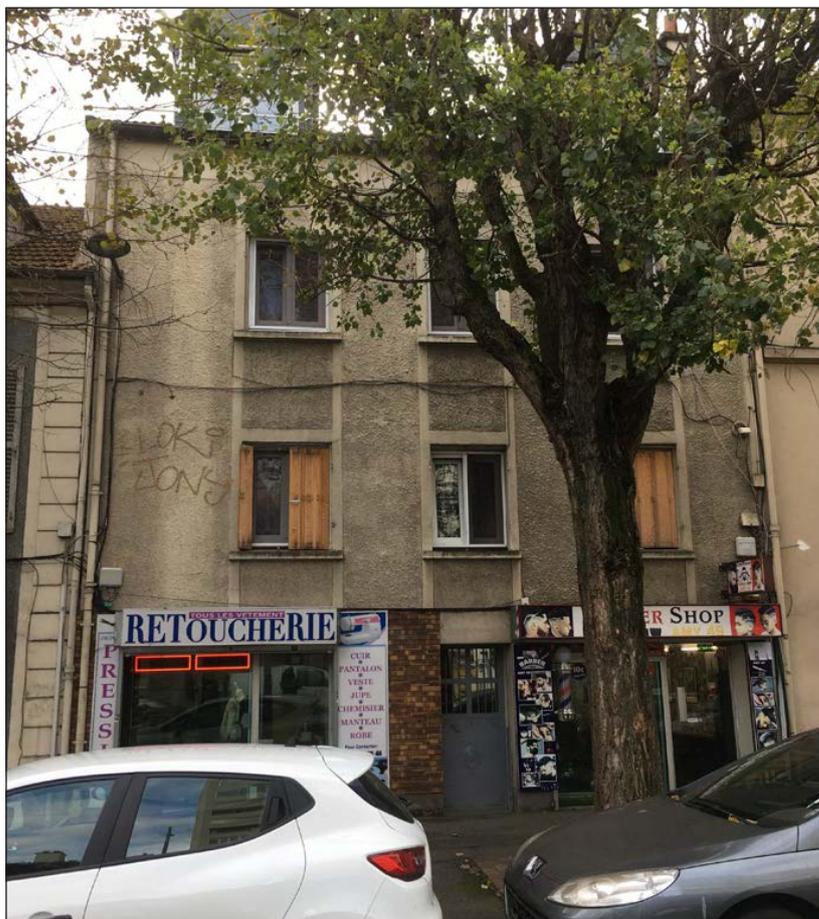
15 avenue Gambetta

Bâtiment abîmé en R+2. La façade sur rue, à peu près symétrique, s'organise autour d'une travée centrale comprenant la porte d'entrée. Maçonnerie de moellons enduits. Pas d'ornement à part des encadrements de baies très simples, volets par endroits, pas de garde-corps. Toiture en tuiles.

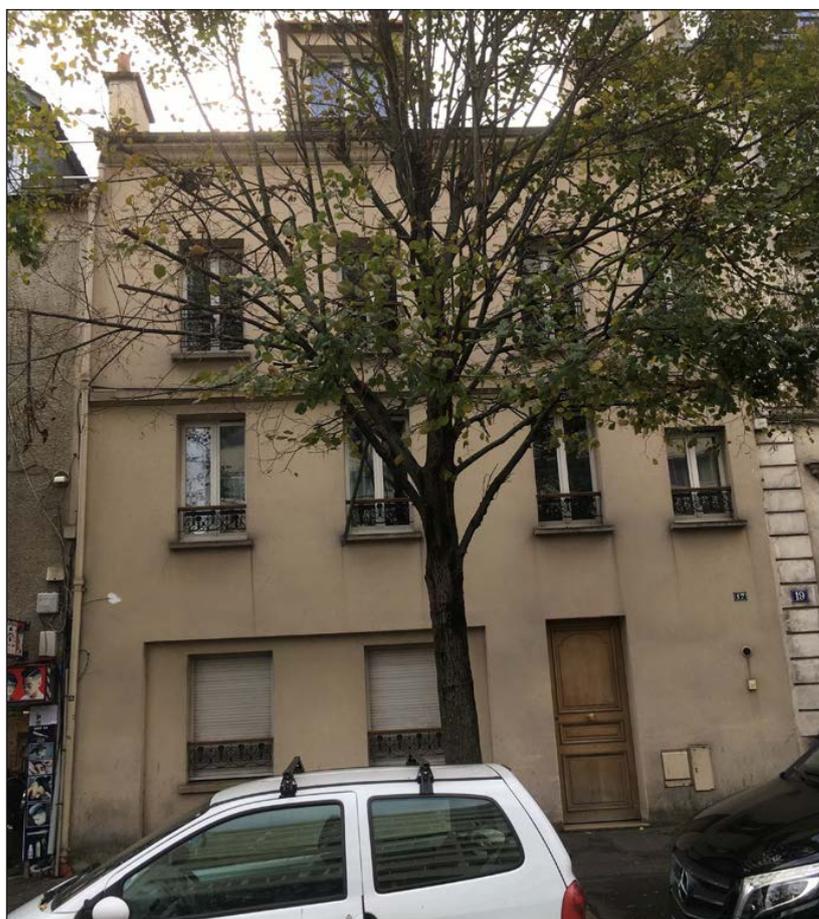
17 avenue Gambetta

Bâtiment assez dénaturé, avec des modifications de baies, notamment la vitrine du rez-de-chaussée qui a été murée, et une extension sur la coeur d'îlot. Façade maçonnée en moellons enduits. Baies sans volets, avec garde-corps en métal. Lucarnes, toiture en tuiles.

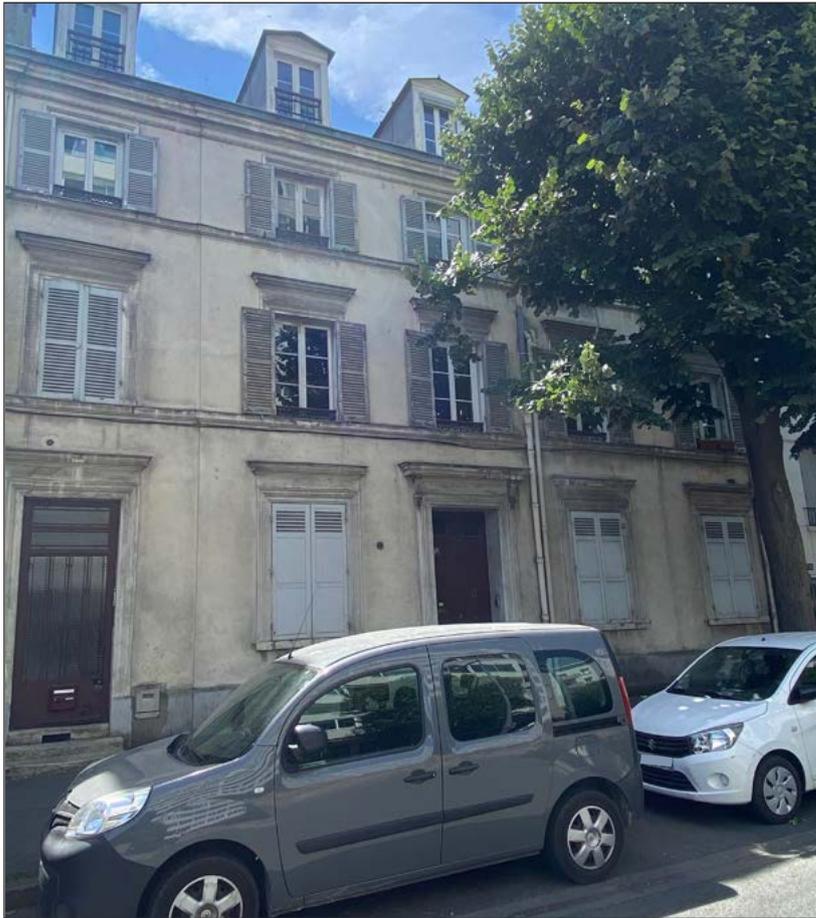
Immeuble faubourien
19-19bis avenue Gambetta
 Fin XVIII^e/début XIX^e

Bâtiment abîmé mais de qualité. Maçonnerie de moellons enduits et bandeaux marquant les étages. Modénatures à l'antique au niveau de la porte, des baies, de la corniche et des angles. Volets en bois et garde-corps en fer forgé. Des lucarnes s'inscrivent en prolongement des baies. Toiture en tuiles.

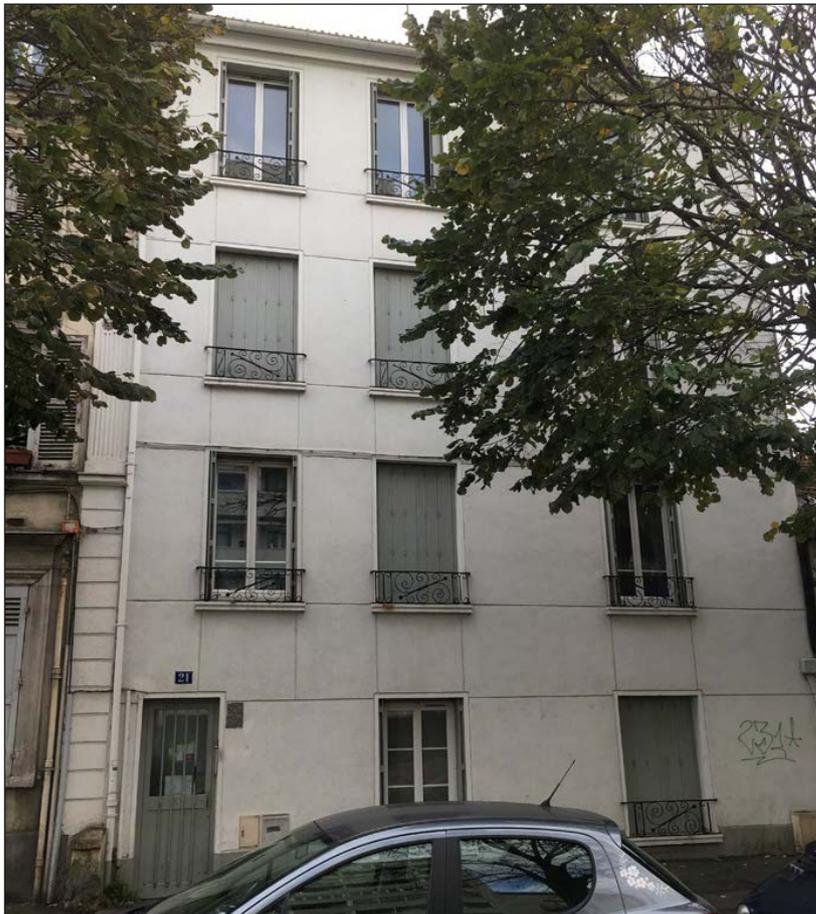
Immeuble faubourien
21 avenue Gambetta
 Fin XVIII^e/début XIX^e

Immeuble en R+3, avec une façade en trois travées avec des trumeaux de largeurs diverses. Maçonnerie de moellons enduits. Volets et garde-corps en métal, probablement pas d'origine. Toiture à deux pans en tuiles.

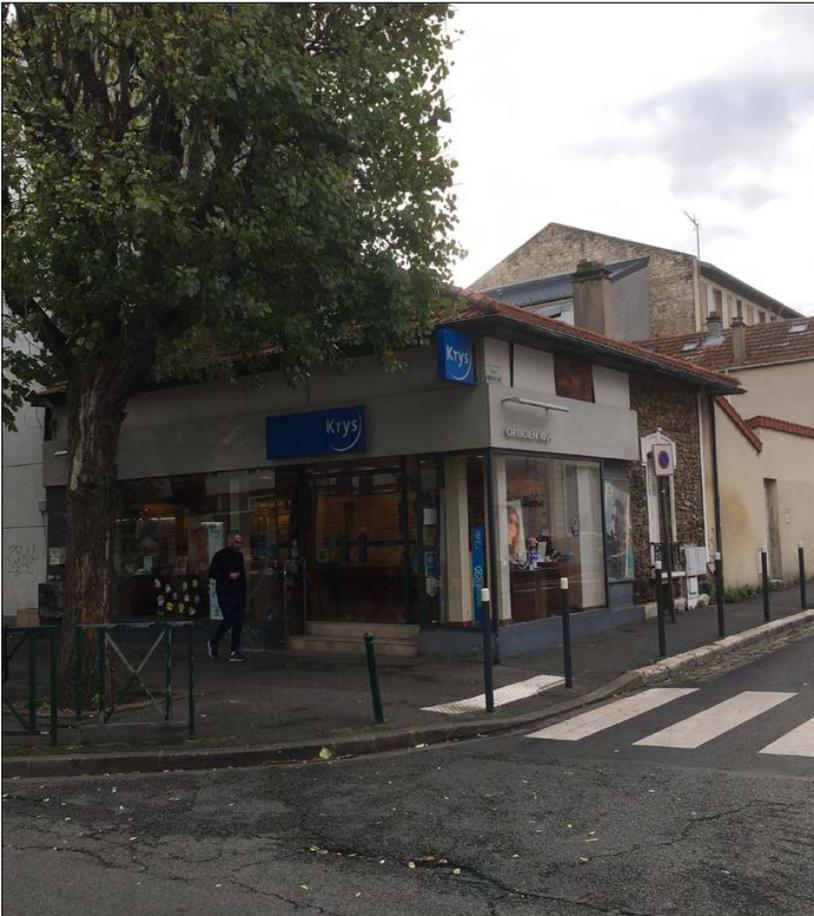
Immeuble faubourien
**23 avenue Gambetta/
 1 rue Rouget de Lisle**
 Fin XVIII^e/début XIX^e

Parcelle d'angle en longueur, comprenant une maison en maçonnerie de meulière apparente sur l'avenue Gambetta, et le long de la rue Rouget de Lisle, une cour fermée par une aile basse et une maison enduite. Toitures en tuiles.

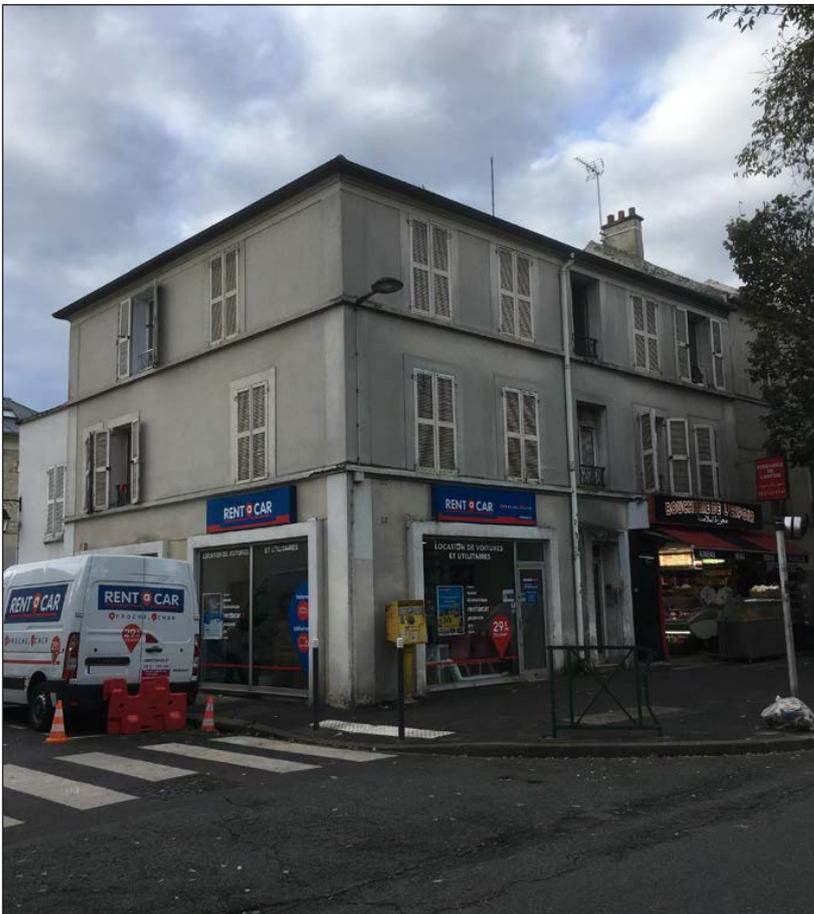
Immeuble faubourien
**25 avenue
 Gambetta**
 Fin XVIII^e/début XIX^e

Immeuble d'angle en R+2 avec commerces en rez-de-chaussée. Rythme régulier des travées sur l'avenue, moins régulier sur la rue Rouget de Lisle. Maçonnerie enduite, pas d'ornementation mis à part un léger relief au niveau des encadrements de baies, des bandeaux et de l'angle. Toiture en tuiles.
