CHOISY-LE-ROI

Inventaire
du patrimoine architectural

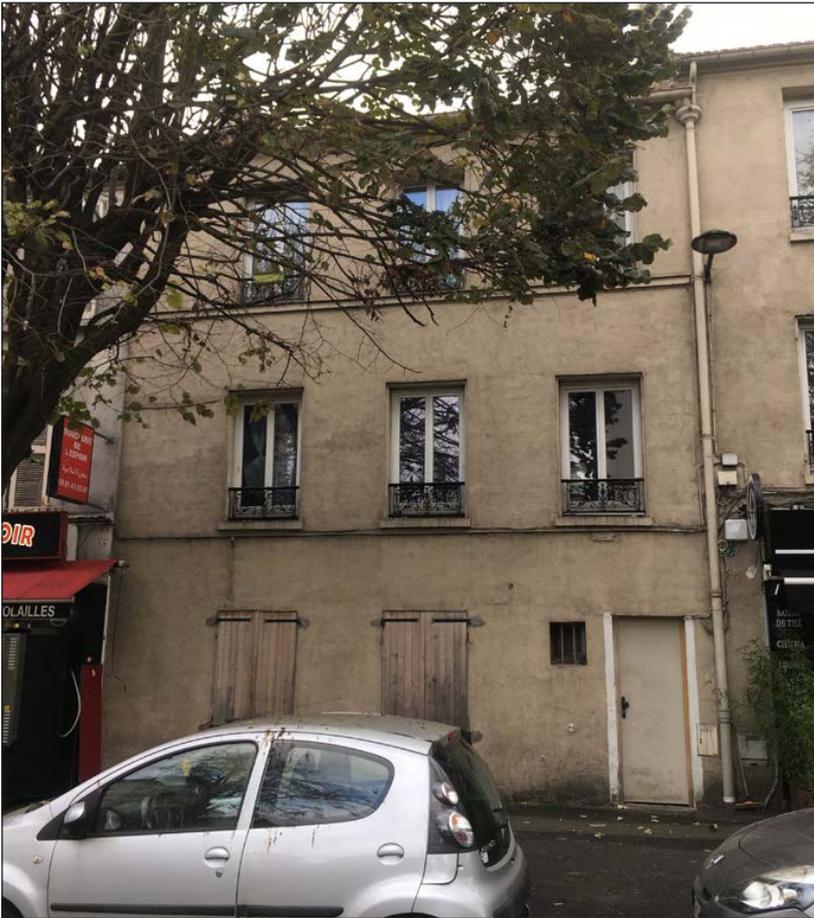
Immeuble faubourien
**27 avenue
 Gambetta**
 Fin XVIII^e/début XIX^e

Immeuble en R+2, en maçonnerie enduite. Des extensions recouvrent le coeur d'îlot. La façade sur l'avenue, dont l'enduit est assez abimé, comporte 3 travées. Pas d'ornementations mis à part bandeaux marquant les étages et appuis de fenêtres. Volets en bois (au rez-de-chaussée) et garde-corps en métal. Toiture en tuiles.

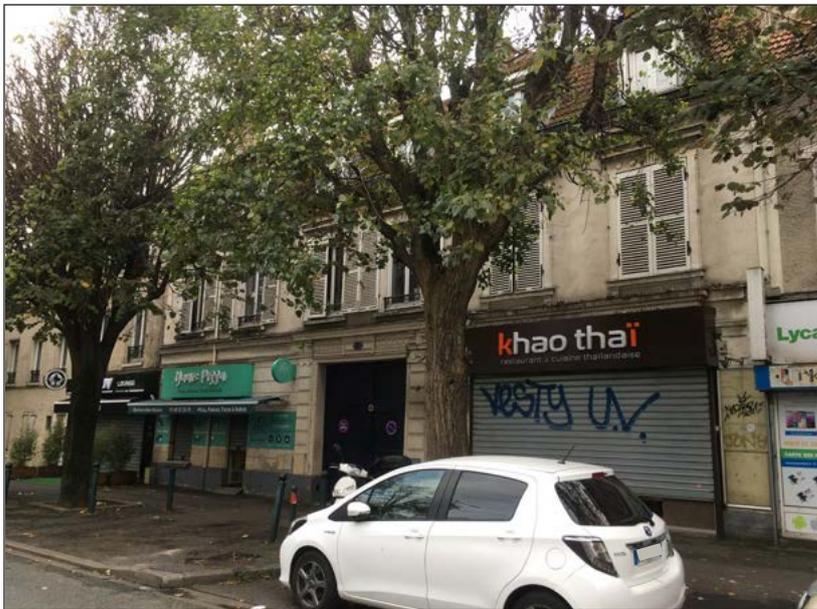
31 avenue Gambetta
Fin XVIII^e/début XIX^e

Immeuble formant un U tourné vers le coeur d'îlot, en R+2+combles. La façade principale est organisée en symétrie autour de la porte d'entrée. Maçonnerie enduite. Le rez-de-chaussée, posé sur un socle foncé, est modénaturé. La large porte est surmontée par un fronton. Volets en bois et garde-corps en fer forgé. Toit en tuiles avec lucarnes.

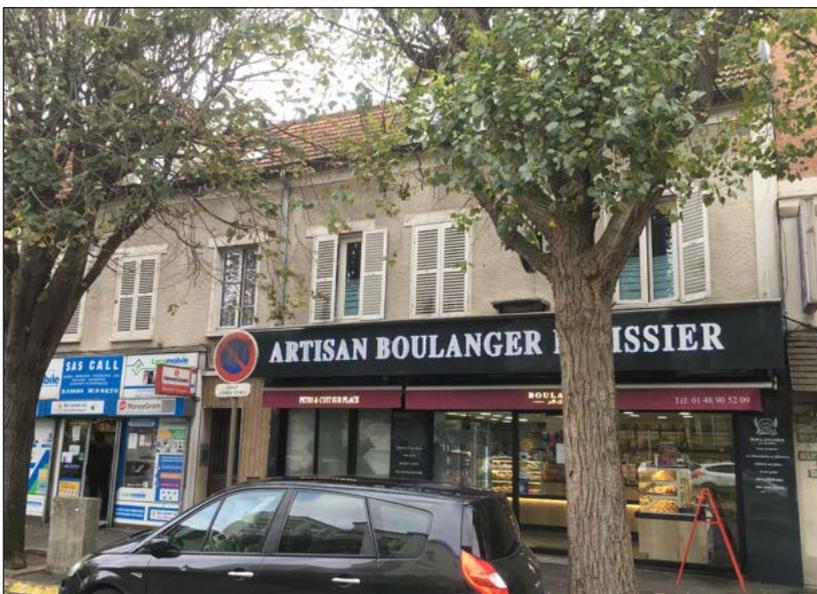
**33 avenue
Gambetta**
Fin XVIII^e/début XIX^e

Immeuble formant un U tourné vers le coeur d'îlot, en R+1+combles. Maçonnerie enduite. La façade principale est organisée en travées irrégulières. Le rez-de-chaussée est occupé par des commerces. Les seules modénatures sont les linteaux et les appuis des baies. Volets en bois. Toit en tuiles avec lucarnes.

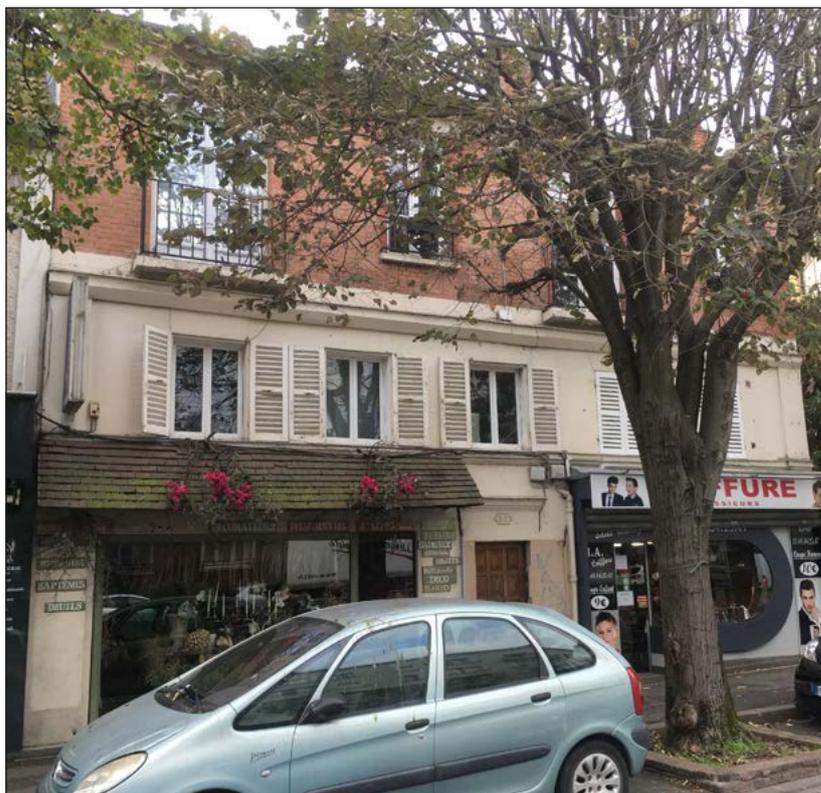
Immeuble faubourien
**35 avenue
 Gambetta**
 Fin XVIII^e/début XIX^e

Immeuble formant un U tourné vers le coeur d'îlot, en R+2. La façade sur l'avenue est hétérogène, avec un rez-de-chaussée occupé par des commerces, un R+1 enduit peu haut, et un R+2 en briques probablement issu d'une surélévation. Bandeaux marquant les étages. Volets persiennés en bois. Toiture en tuiles.

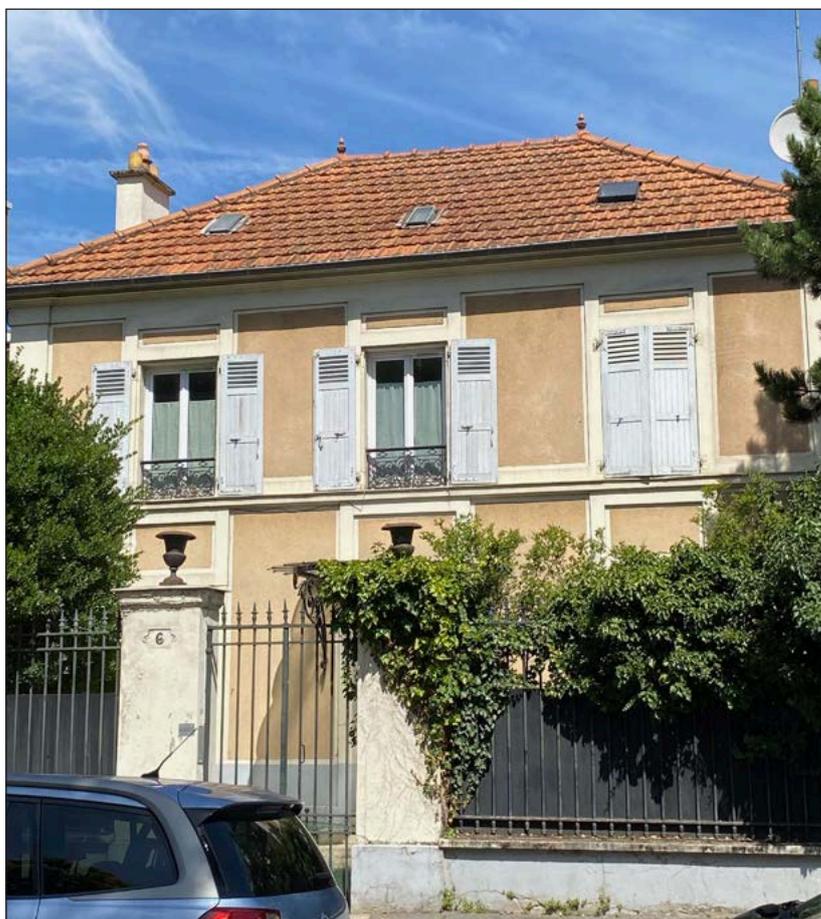
Maison bourgeoise
**6 avenue du
 Général Leclerc**
 XIX^e

Maison bourgeoise à trois travées et toiture en tuiles à quatre pans. Maçonnerie de moellons enduits, modénatures à l'antique. Volets en bois, garde-corps en ferronnerie.

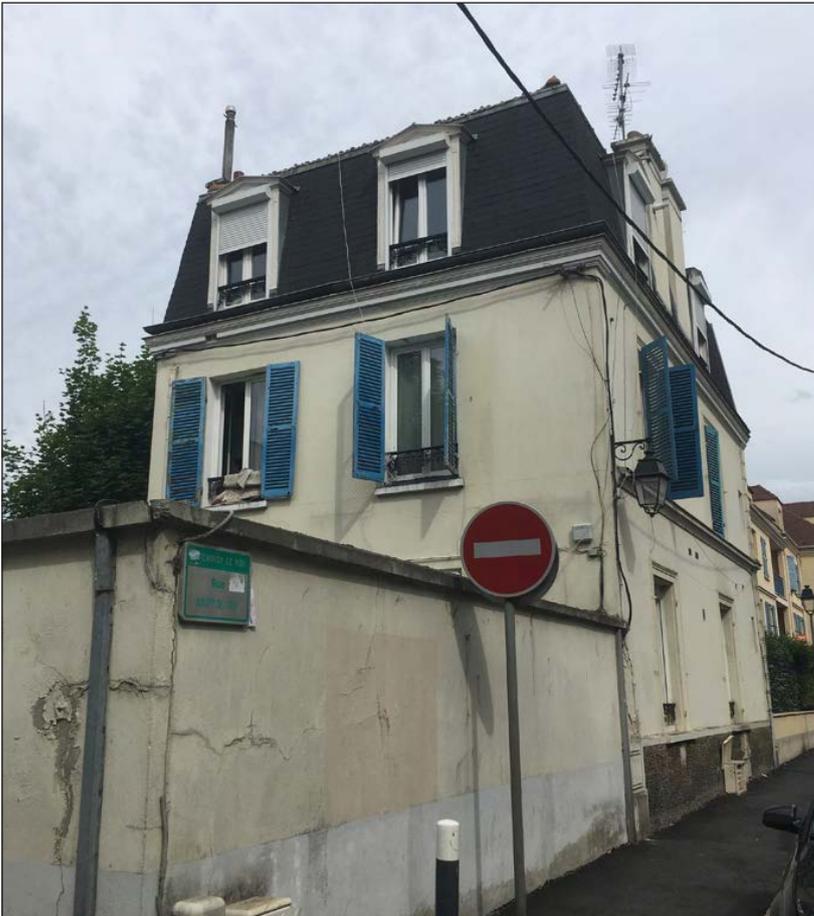
Maison faubourienne
**10 avenue du
 Général Leclerc**
 XIX^e

Maison dont la clôture forme l'angle de l'avenue. Accès par une cour. Les façades sont sobres avec une maçonnerie enduite, et peu d'ornementation hormis un bandeau marquant l'étage. Volets en bois et garde-corps en fer forgé. Lucarnes dans le prolongement des baies et toiture en ardoise à la Mansart.

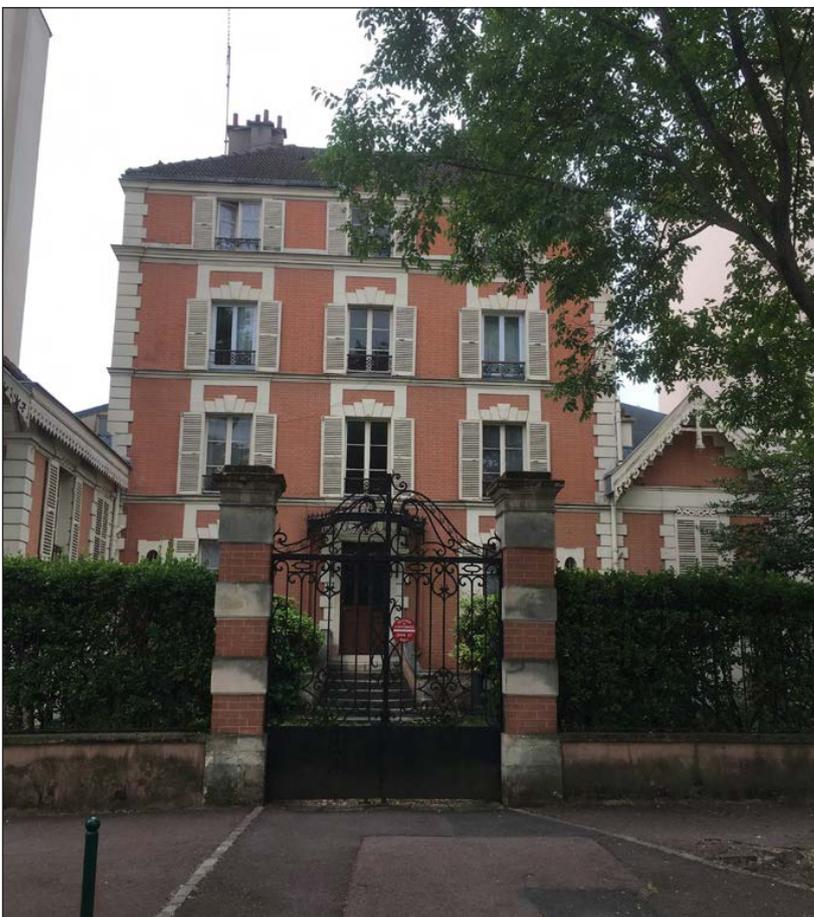
Immeuble faubourien
**13 avenue du
 Général Leclerc**
 XIX^e

Ensemble bâti comprenant un immeuble en R+3 encadré par deux ailes basses dont la gauche s'avance vers la rue. Le tout est en maçonnerie de briques, avec modénatures à l'antique. Volets persiennés en bois, fenêtres à croisillons. Lambrequins sur rives, bas de toit et baies des ailes basses.

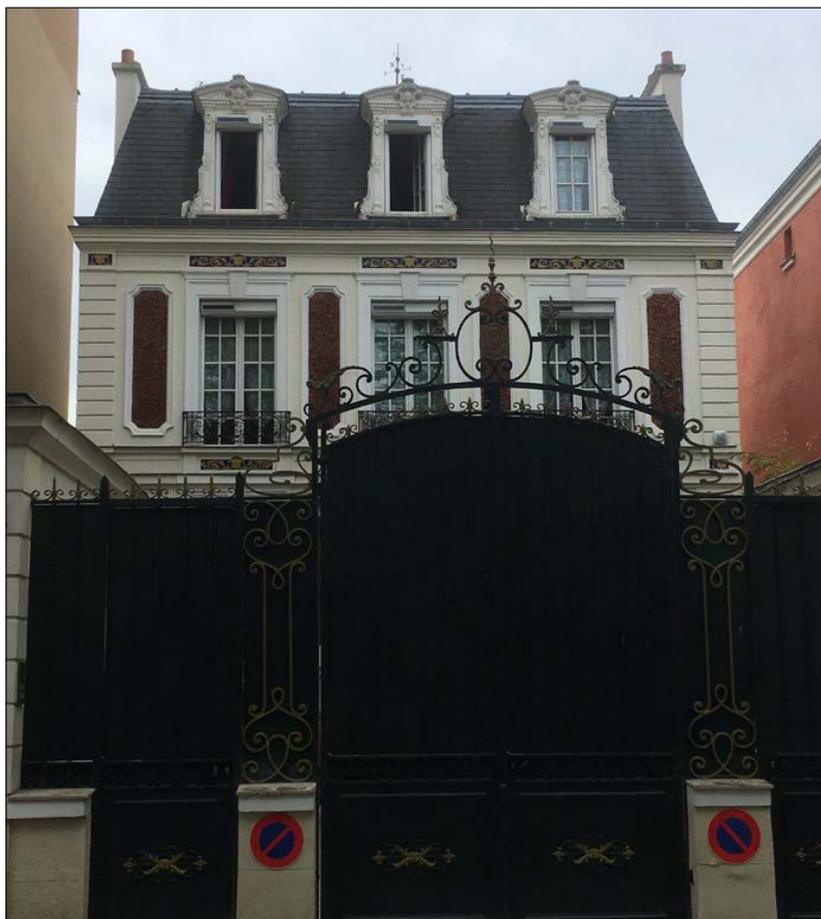
Maison bourgeoise
**23 avenue du
 Général Leclerc**
 XIX^e

Maison en maçonnerie enduite. La façade, séparée de la rue par une cour, est structurée en trois travées se finissant par des lucarnes. Modénatures à l'antique et bandeaux de céramique concourent au raffinement de la façade. Toit à la Mansart, en ardoise. Fenêtres à croisillons et garde-corps en ferronnerie.

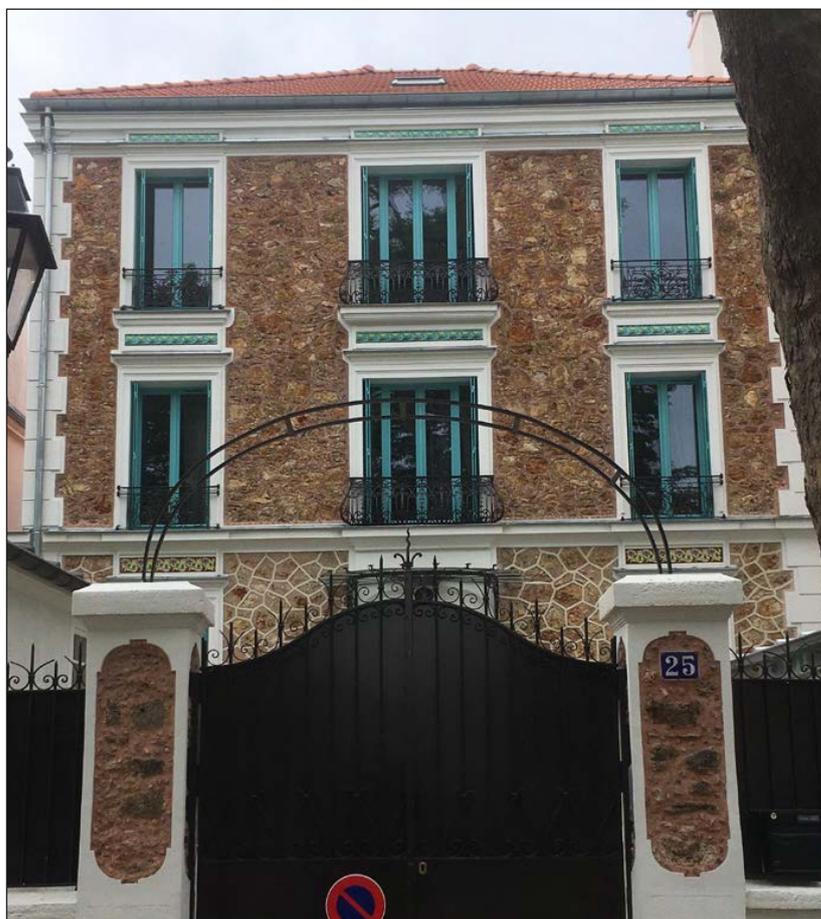
Maison bourgeoise
**25 avenue du
 Général Leclerc**
 XIX^e

Maison bourgeoise avec toiture en tuiles à quatre pans. La maçonnerie apparente est constituée de pierre meulière, à joints rubanés pour le rez-de-chaussée. Modénatures à l'antique intégrant des frises en céramique. Volets persiennés en métal et garde-corps en fer forgé.

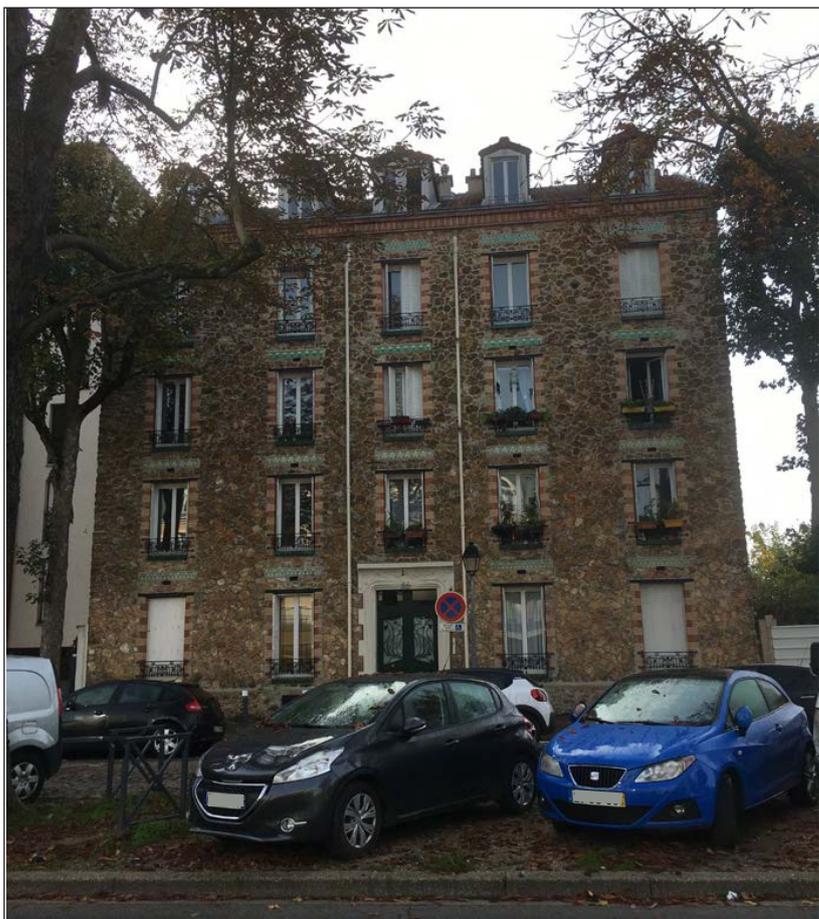
Immeuble collectif
**33 avenue de
 Général Leclerc**
 Fin XIX^e/début XX^e

Immeuble en maçonnerie de pierre meulière apparente, en alignement sur rue. Façade principale organisée en symétrie. Porte d'entrée avec modénatures à l'antique. Modénatures en briques et frises de céramique, linteaux métalliques. Persiennes en métal et garde-corps en fer forgé. Toiture en tuiles avec lucarnes.

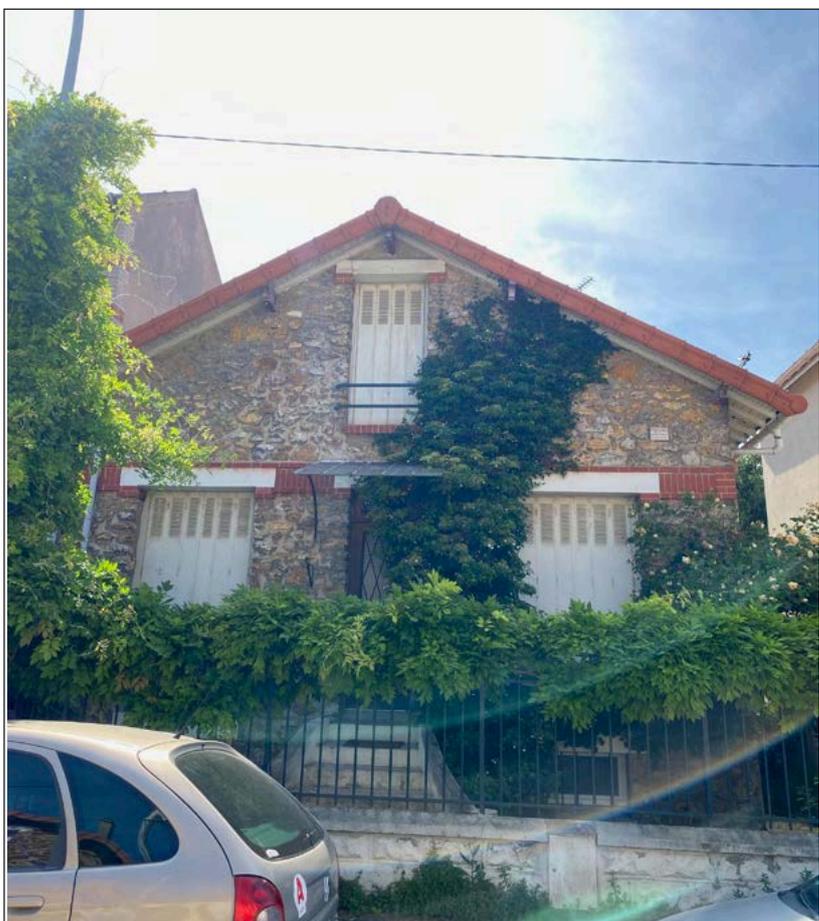
6 rue Georges Sand
 Début XX^e

Maison avec façade symétrique autour de la porte d'entrée surmontée de sa marquise. Maçonnerie en pierre meulière apparente et modénatures en briques. Linteaux en ciment. Volets persiennés en métal. Toiture en tuiles à deux pans avec faitage perpendiculaire à la rue.

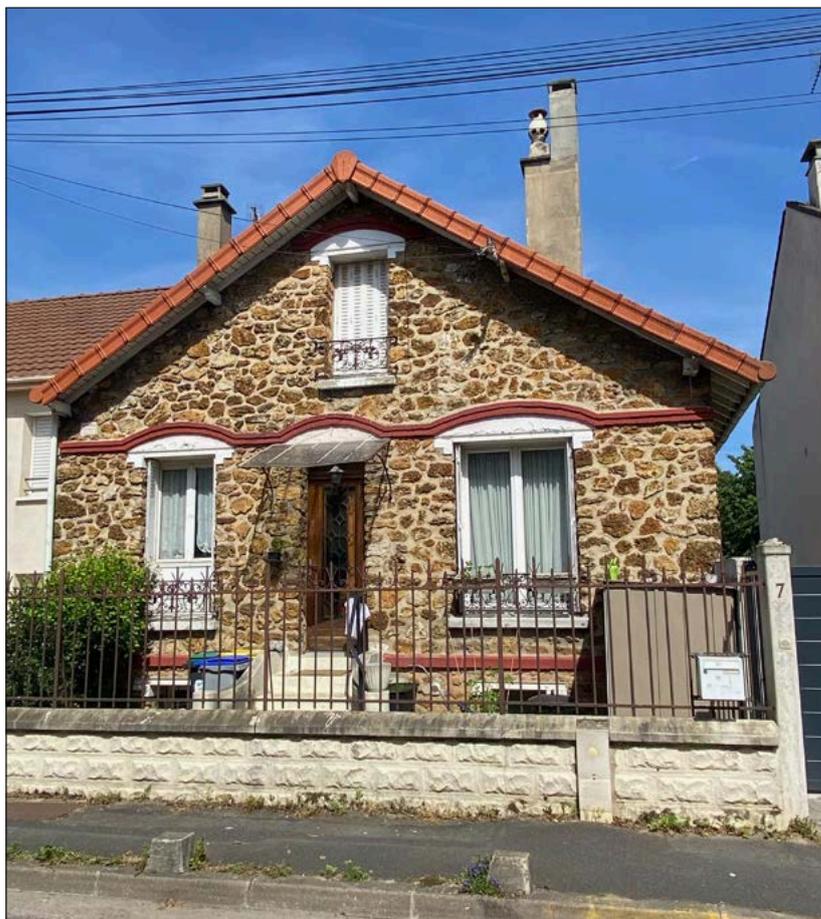
7 rue Georges Sand
Début XX^e

Maison avec façade symétrique autour de la porte d'entrée et de sa marquise. Maçonnerie en pierre meulière apparente et modénatures en briques. Linteaux en métal. Volets persiennés en métal et garde-corps en fer forgé. Toiture en tuiles à deux pans avec faitage perpendiculaire à la rue.

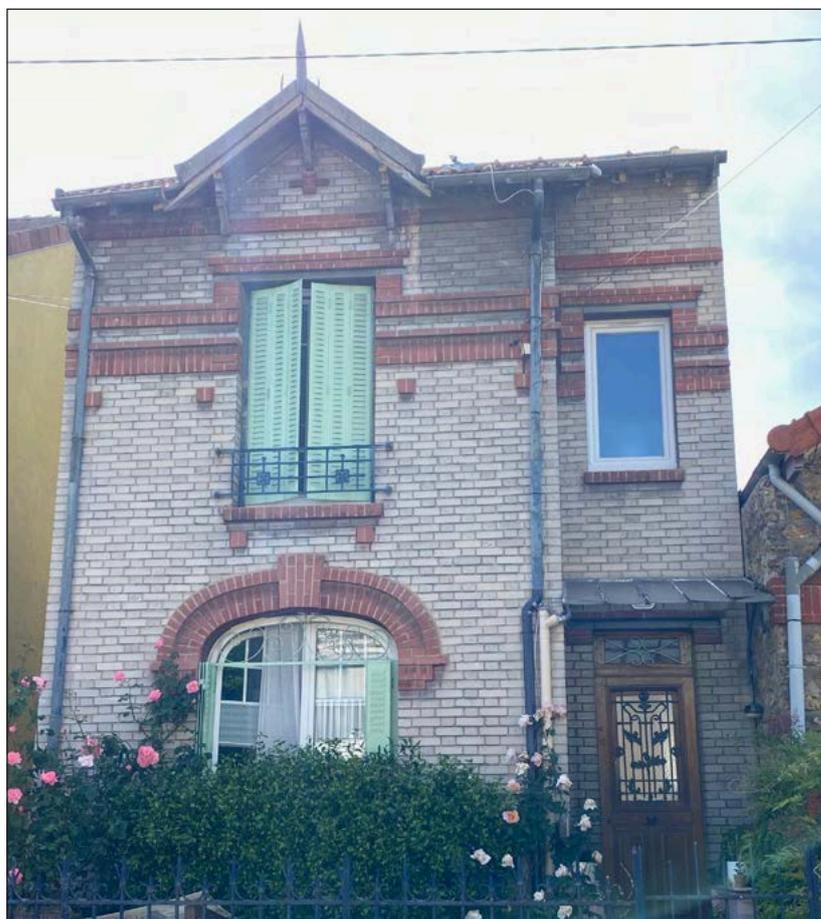
8 rue Georges Sand
Début XX^e

Façade composée par deux travées dont la principale est traitée en pignon. Maçonnerie apparente en briques ocres et modénatures en briques rouges. La porte est surmontée d'une marquise. Volets persiennés en métal et garde-corps en fer forgé. Baie du rez-de-chaussée en arc en anse de panier. Toiture à deux pans en tuiles.

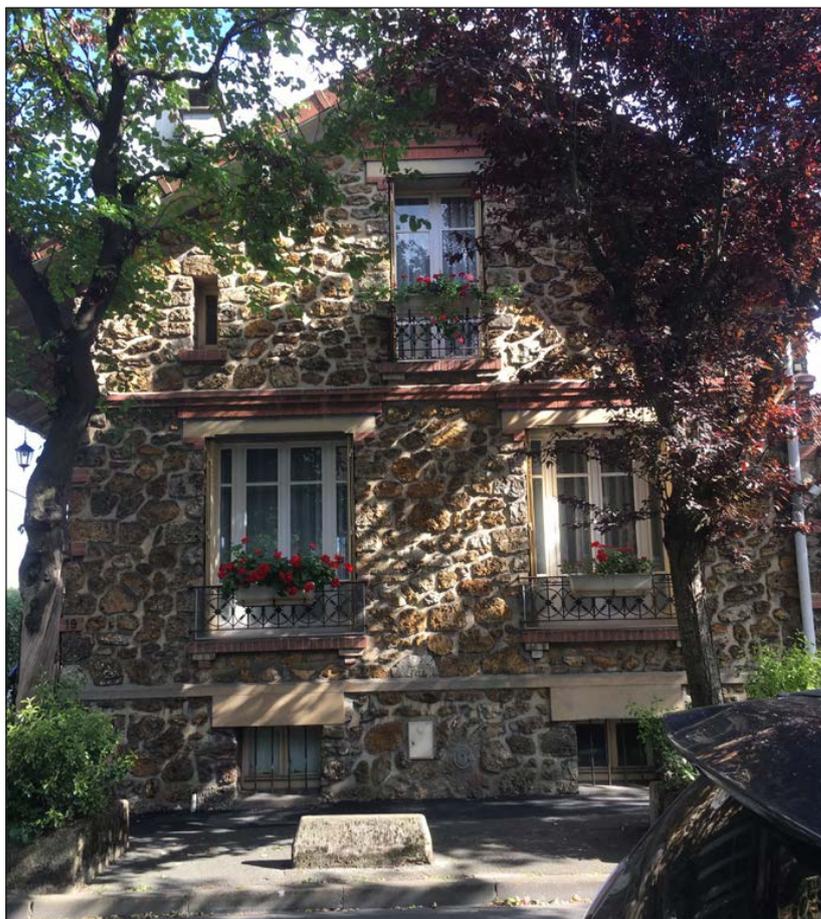
19 rue Guy Moquet
Début XX^e

Maison avec entrée en retrait sous une pergola. Façade sur rue symétrique. Maçonnerie en pierre meulière apparente et modénatures de briques rouges. Linteaux en ciment. Volets persiennés en métal et garde-corps en fer forgé. Toiture à deux pans en tuiles, avec faitage perpendiculaire à la rue.

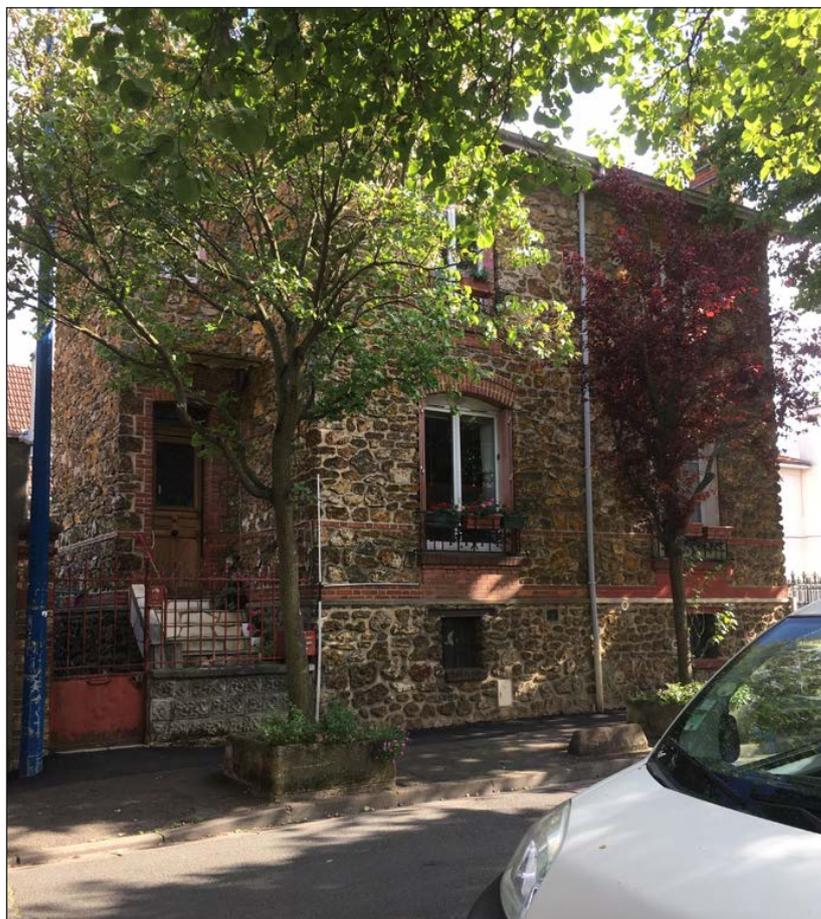
**21 rue Guy Moquet/ 1
rue de l'abbé Pouchard**
Début XX^e

Pavillons accolées en miroir, avec entrées sur le côté, en retrait. Maçonnerie en pierre meulière apparente et modénatures en briques rouges. Baies en arc surbaissé. Volets persiennés en métal et garde-corps en fer forgé. Toiture en tuiles à deux pans.

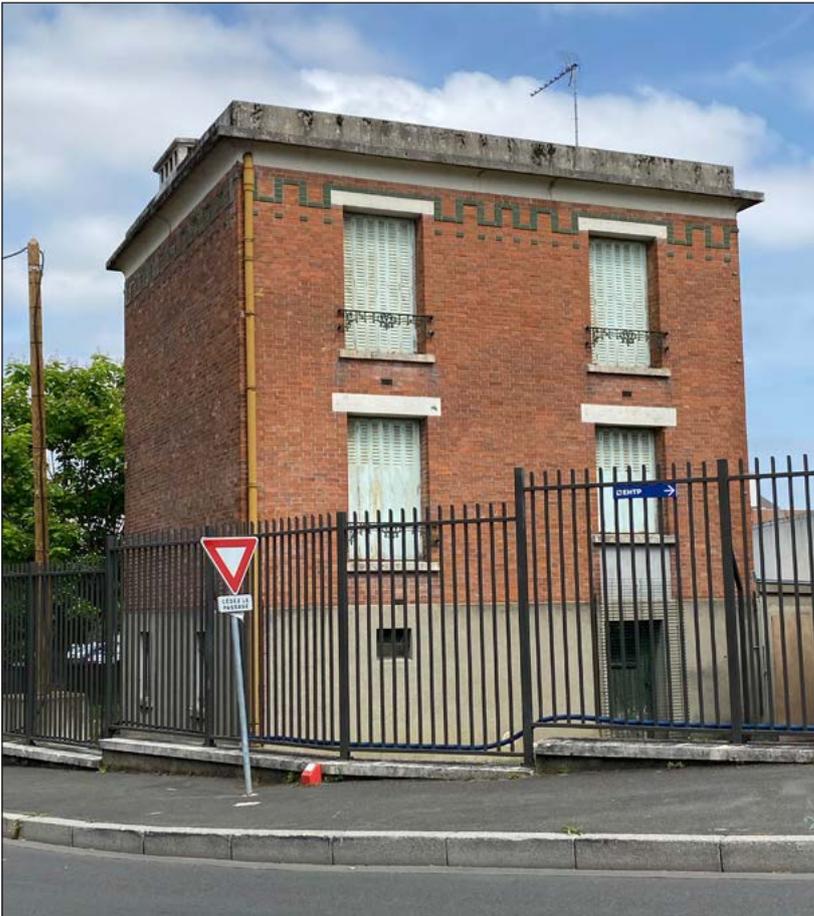
Pavillon
22 avenue Guynemer
 Début XX^e

Bâtiment à plan carré, soubassement ciment, maçonnerie de briques apparentes. Modénatures en briques vertes formant bandeau sous la corniche, et linteaux en ciment. Volets persiennés en métal et garde-corps en fer forgé. Toiture terrasse.

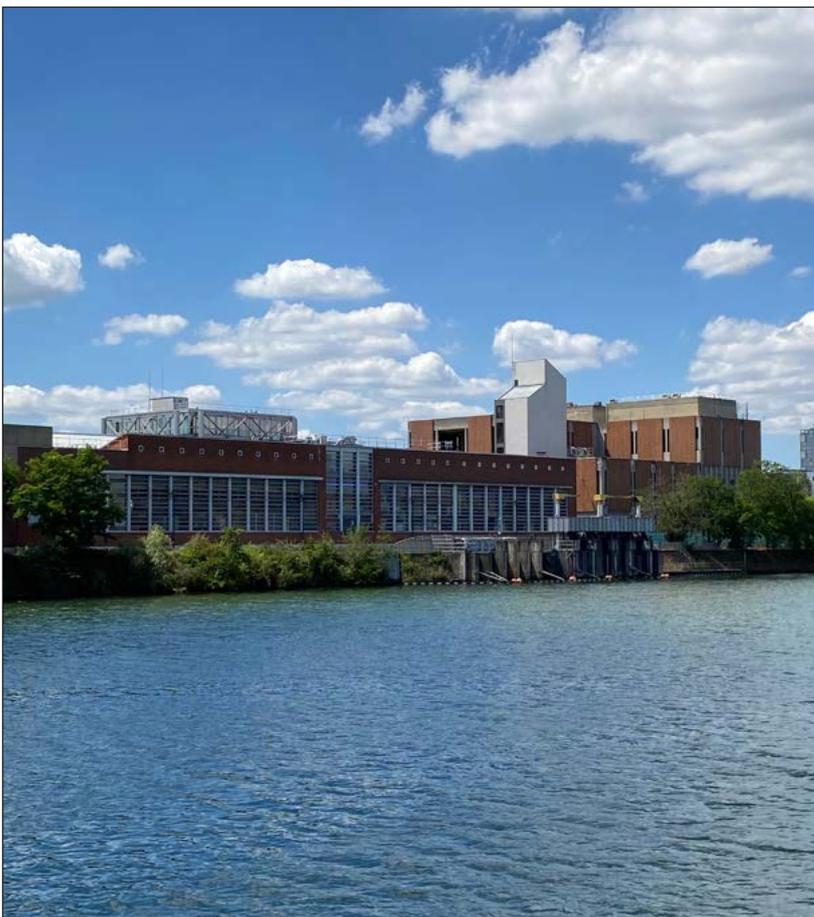
28 avenue Guynemer
 Fin XIX^e/début XX^e

L'usine Edmond Pépin l'une des plus grandes usines d'eau potable d'Europe, et la plus grande usine du SEDIF, le Syndicat des Eaux d'Île-de-France, produisant chaque jour plus de 310 000 m³ d'eau pour environ 2 millions d'habitants. Dans les façades en briques s'ouvrent de grandes baies vitrées. Elle marque le paysage de la Seine.

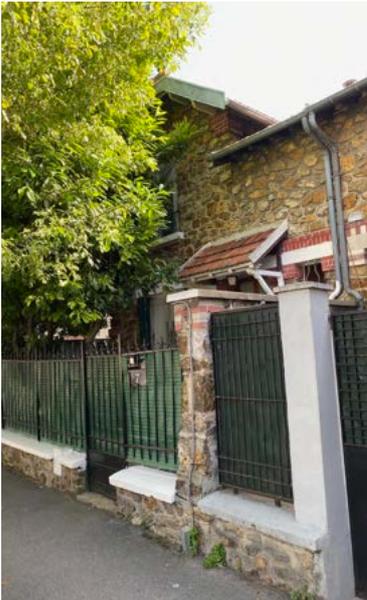
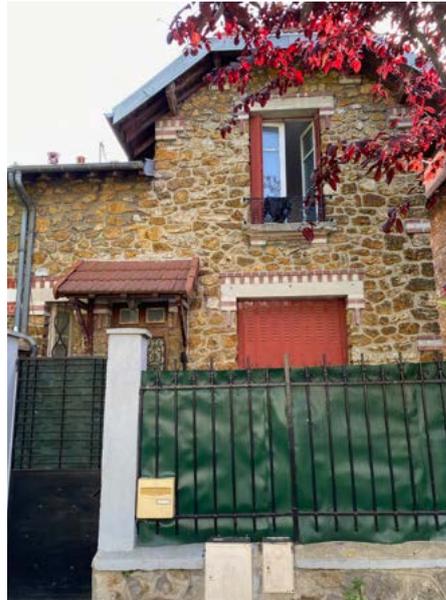
7-7bis rue Jules Ferry
Début XX^e

Maisons accolées en miroir, avec pour chacune une travée basse et une plus haute traitée en pignon. Maçonnerie de pierre meulière apparente, linteaux en ciment et modénatures de briques. Des auvents protègent les portes. Volets persiennés en métal et garde-corps en fer forgé. Toiture en tuiles avec épis de faîtage.

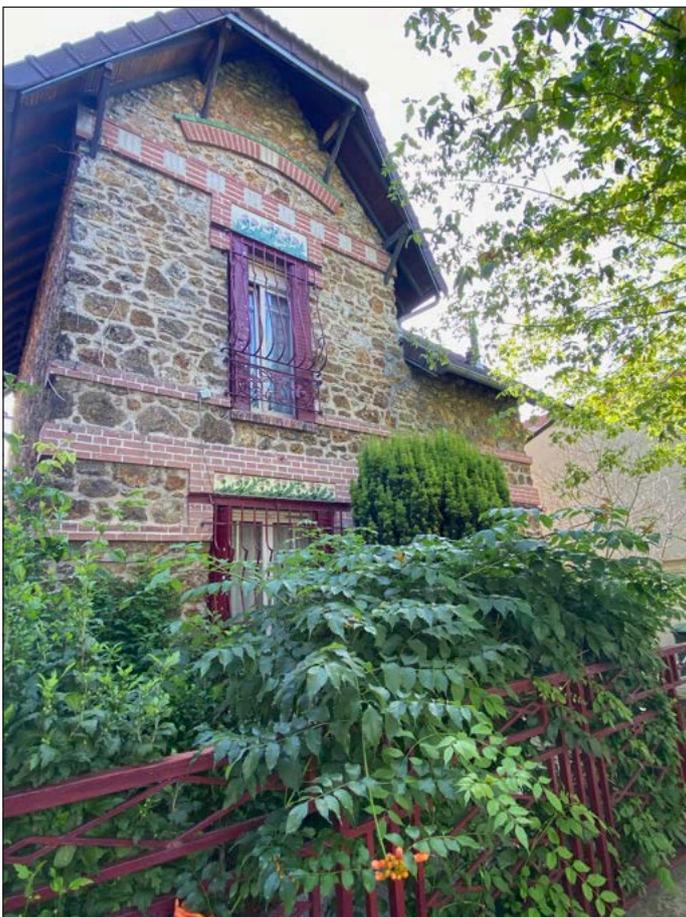
9 rue Jules Ferry
Début XX^e

Villa avec travée principale traitée en pignon, avec toiture de tuiles en demi-croupe. Maçonnerie de pierre meulière et modénatures en briques. Des jeux de couleur et de texture animent la façade, entre les linteaux métalliques, les frises de céramiques aux motifs fleuris qui rappellent la végétation du jardin, et les briques vernissées vertes.

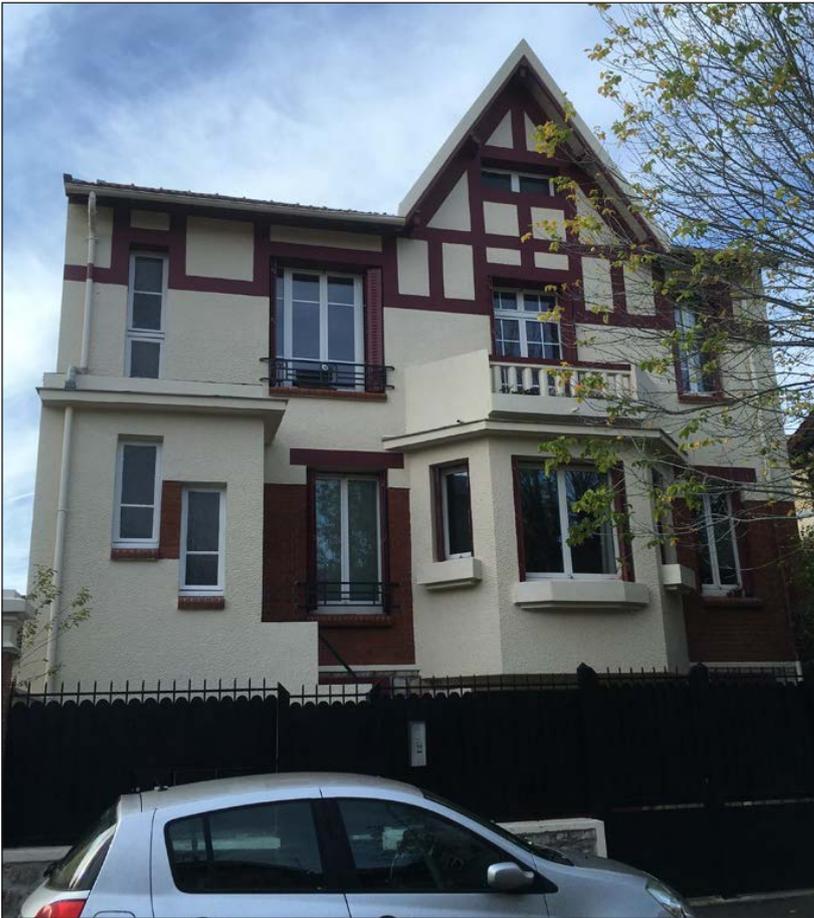
12 rue Jules Ferry
Début XX^e

Villa de style éclectique, en maçonnerie enduite. En façade sur rue, l'une des travées se démarque par un traitement en pignon et un bow-window en rez-de-chaussée, dont le toit forme une terrasse pour le R+1. Modénatures en briques au rez-de-chaussée, faux colombage en R+1. Volets persiennés en métal et garde-corps en fer forgé.

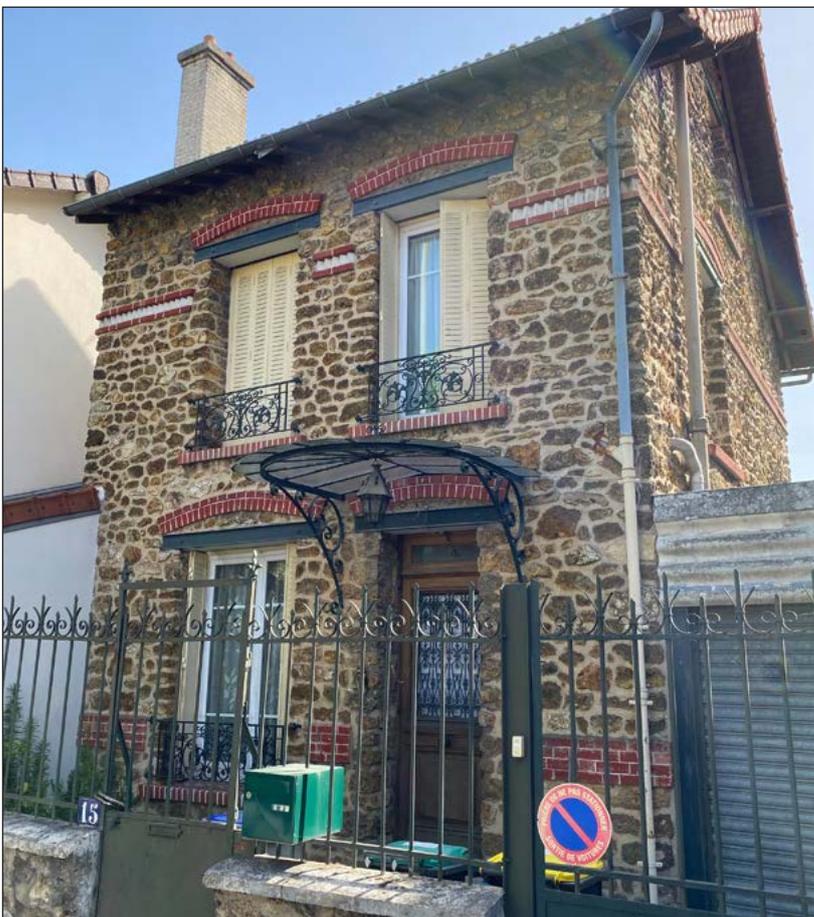
15 rue Jules Ferry
Début XX^e

Maison avec maçonnerie de meulière apparente, modénatures de briques blanches et rouges formant par endroits des arcs, et porte surmontée d'une marquise et d'une lanterne. Toiture en tuiles avec faitage parallèle à la rue. Linteaux en métal, garde-corps en fer forgé. Volets persiennés en métal.

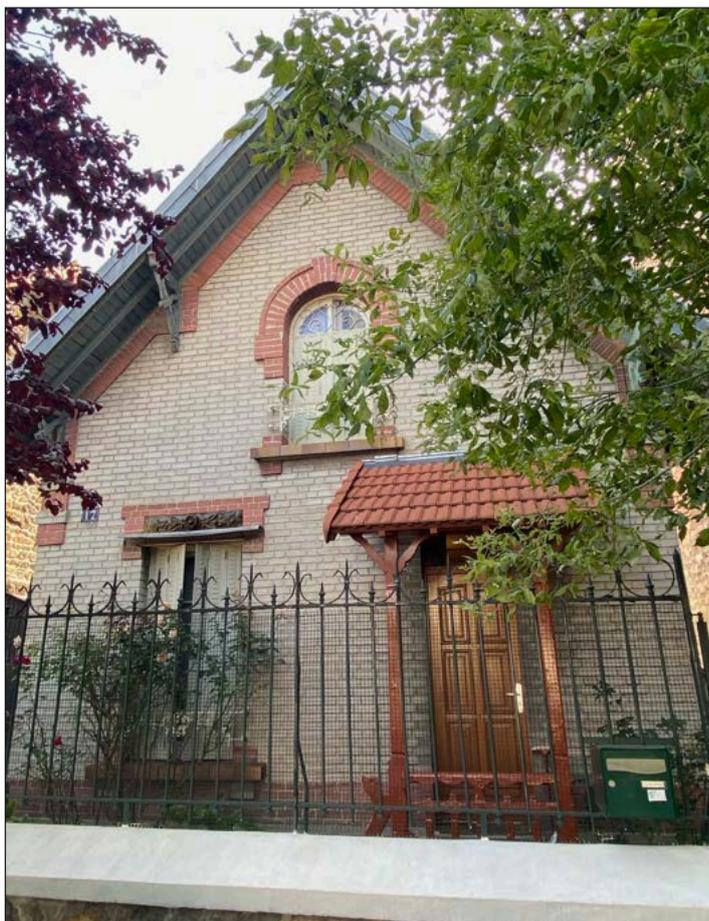
17 rue Jules Ferry
Début XX^e

Maison en maçonnerie de briques ocres et modénatures de briques rouges. Baie centrale avec arc de plein cintre en comble. Toiture débordante en tuiles, soutenue par des équerres en bois. Un auvent protège la porte d'entrée. Une frise surmonte la baie du rez-de-chaussée. Volets persiennés en métal et garde-corps en fer forgé.

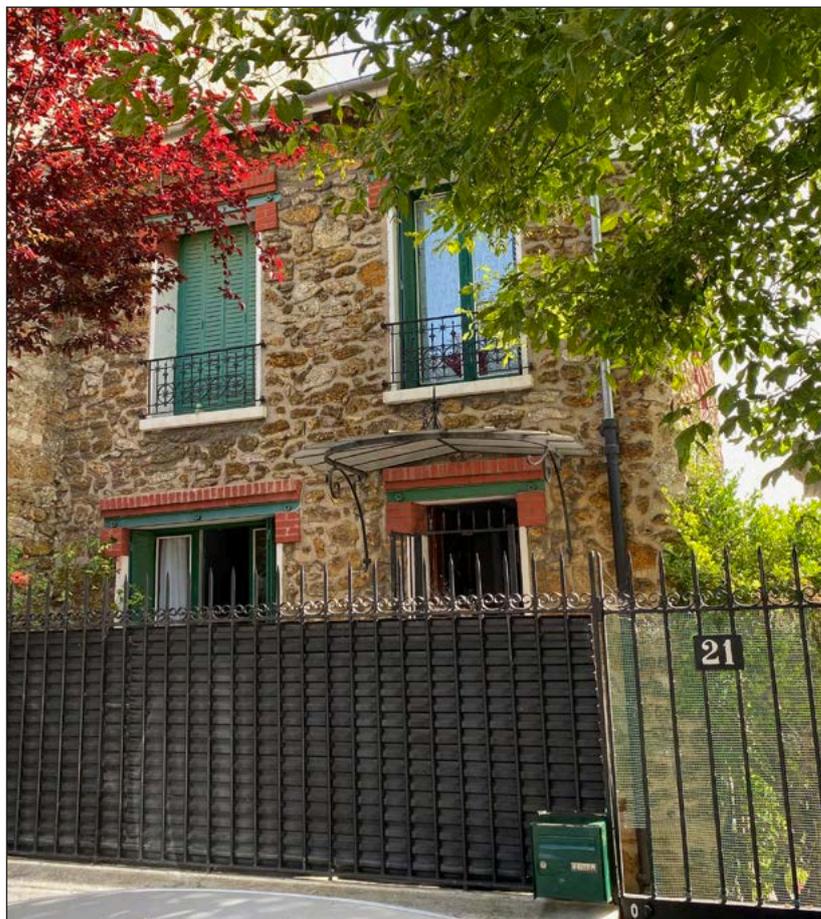
21 rue Jules Ferry
Début XX^e

Maison en maçonnerie de pierre meulière apparente. Modénatures en briques rouges. Linteaux et volets persiennés en métal, garde-corps en fer forgé. Encadrement des fenêtres en ciment. La porte est surmontée d'une marquise. Toiture en tuiles.

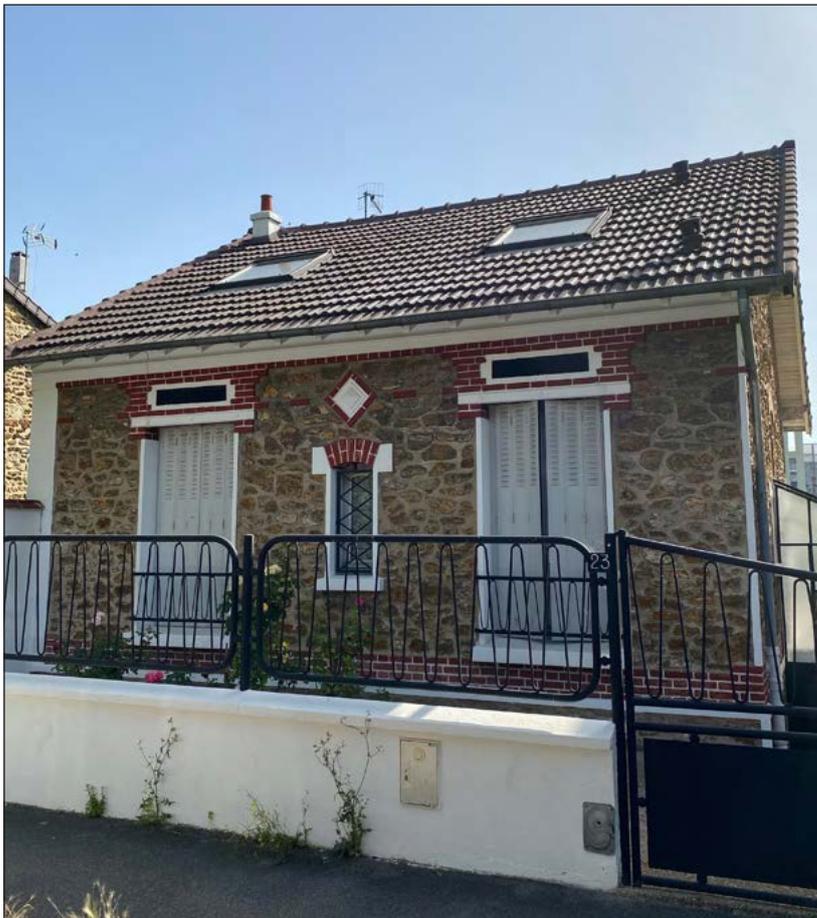
23 rue Jules Ferry
Début XX^e

Maison en R+combles avec entrée latérale. La façade sur rue est symétrique autour d'une petite baie en arc surbaissé. Maçonnerie de pierre meulière apparente, modénatures en briques rouges et en ciment blanc et noir, et linteaux en métal. Volets persiennés en métal et garde-corps en fer forgé. Toiture en tuiles à deux pans.

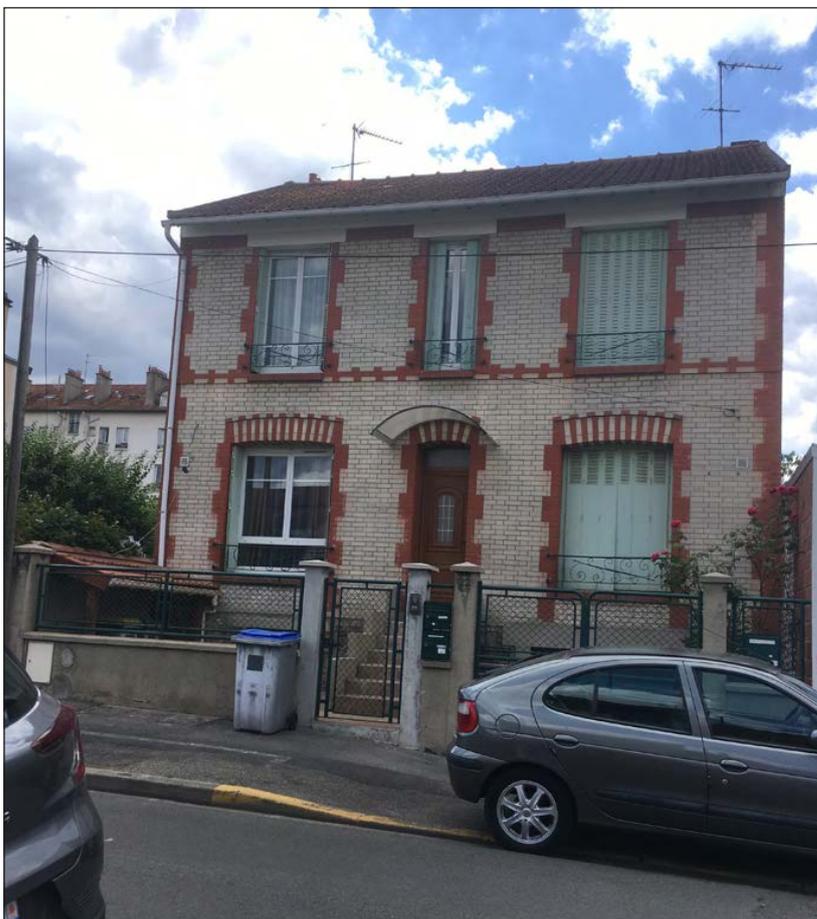
22 rue Jules Vallès
Début XX^e

Maison en maçonnerie de briques ocre, à la façade symétrique autour de la porte en bois. Modénatures en briques rouges, linteaux en ciment ou en briques. Volets persiennés en métal et garde-corps en fer forgé. Toiture à deux pans en tuiles.

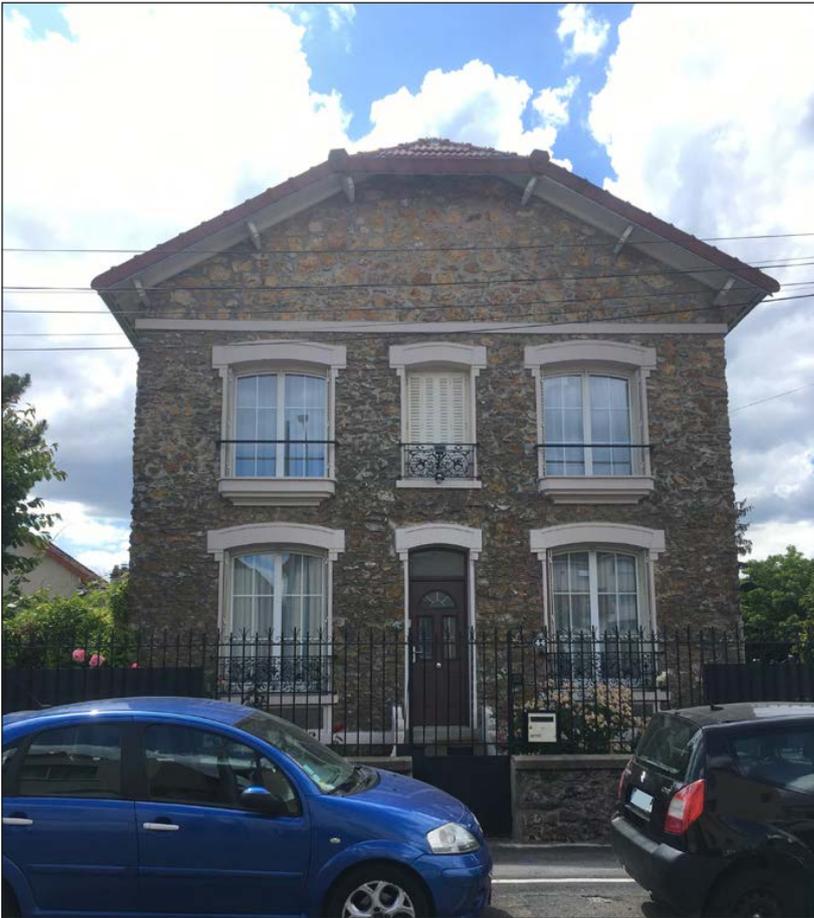
44 rue Jules Vallès
Début XX^e

Pavillon organisé symétriquement autour d'une travée centrale comprenant la porte d'entrée. Maçonnerie en pierres meulières apparentes, modénatures en briques et en ciment. Volets persiennés en métal et garde-corps en fer forgé. Toiture à deux pans en tuiles, avec demi-croupe.

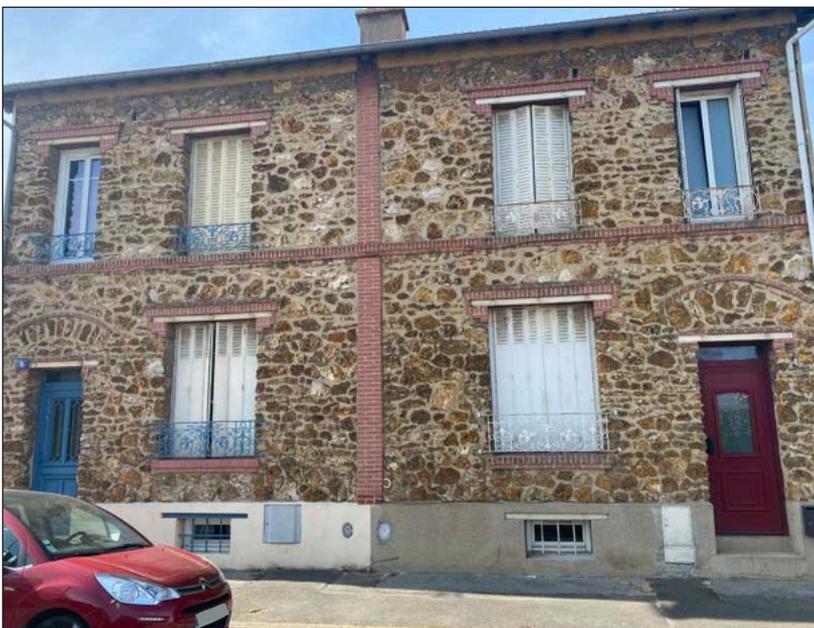
4-6 rue Lamarck
Début XX^e

Pavillons accolés en miroir. Maçonnerie en pierre meulière apparente, qui forme un arc de cercle au-dessus des portes d'entrée. Linteaux en métal, avec modénatures en briques. Bandeau en brique au R+1. Volets persiennés en métal et garde-corps en fer forgé. Toiture en tuiles.

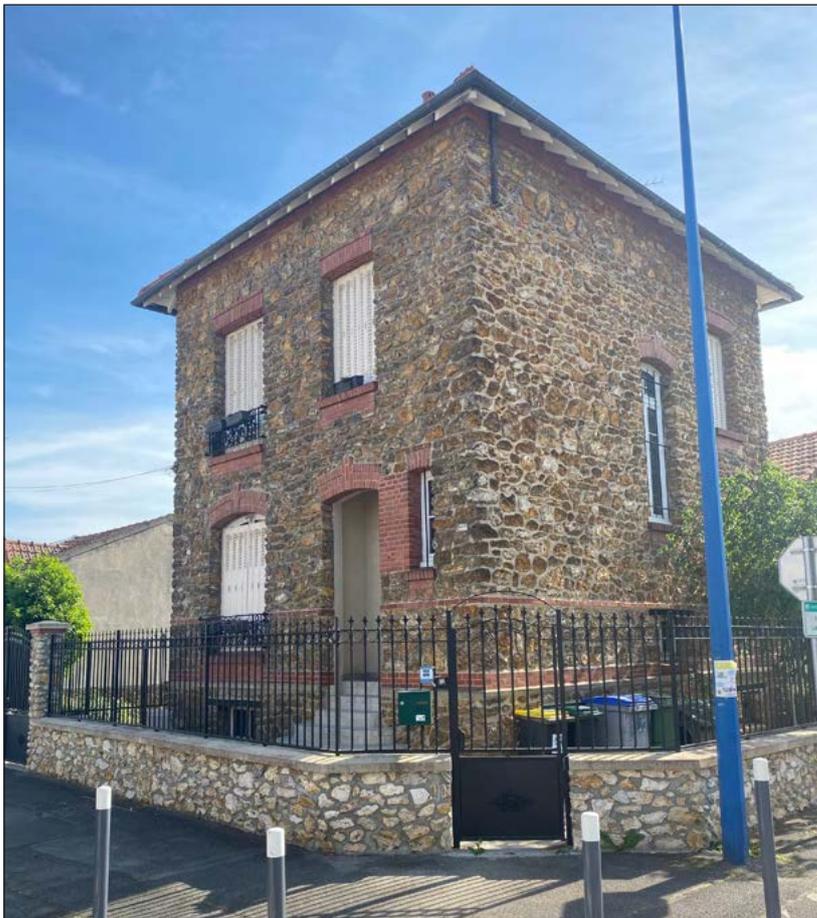
13 rue Lamarck
Début XX^e

Maison sur une parcelle d'angle, en maçonnerie de pierre meulière apparente. La façade principale est celle sur la rue Lamarck, avec la porte d'entrée reliée à une petite baie. Modénatures en briques. Volets persiennés en métal et garde-corps en fer forgé. Toiture en tuiles à quatre pans.

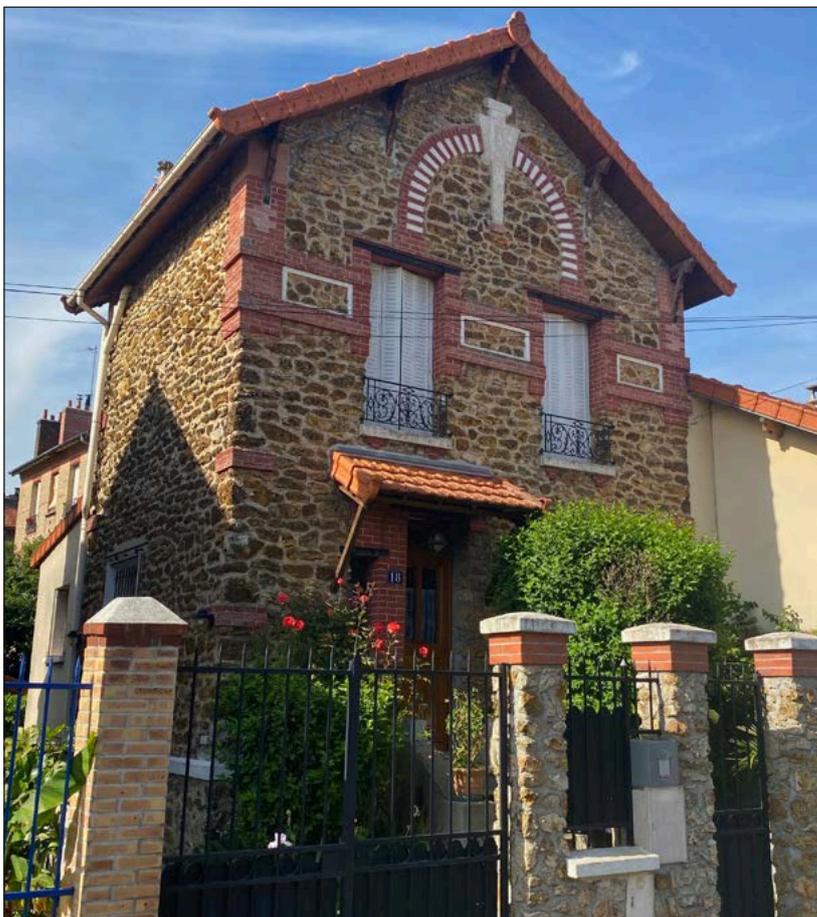
18 rue Lamarck
Début XX^e

Maison en maçonnerie de pierre meulière apparente. Linteaux en métal et modénatures en briques rouges formant notamment un arc entre les deux baies de l'étage, avec clé de voûte en ciment. Un auvent protège la porte. Volets persiennés en métal et garde-corps en fer forgé. Toiture en tuiles.
