CHOISY-LE-ROI

Inventaire
du patrimoine architectural

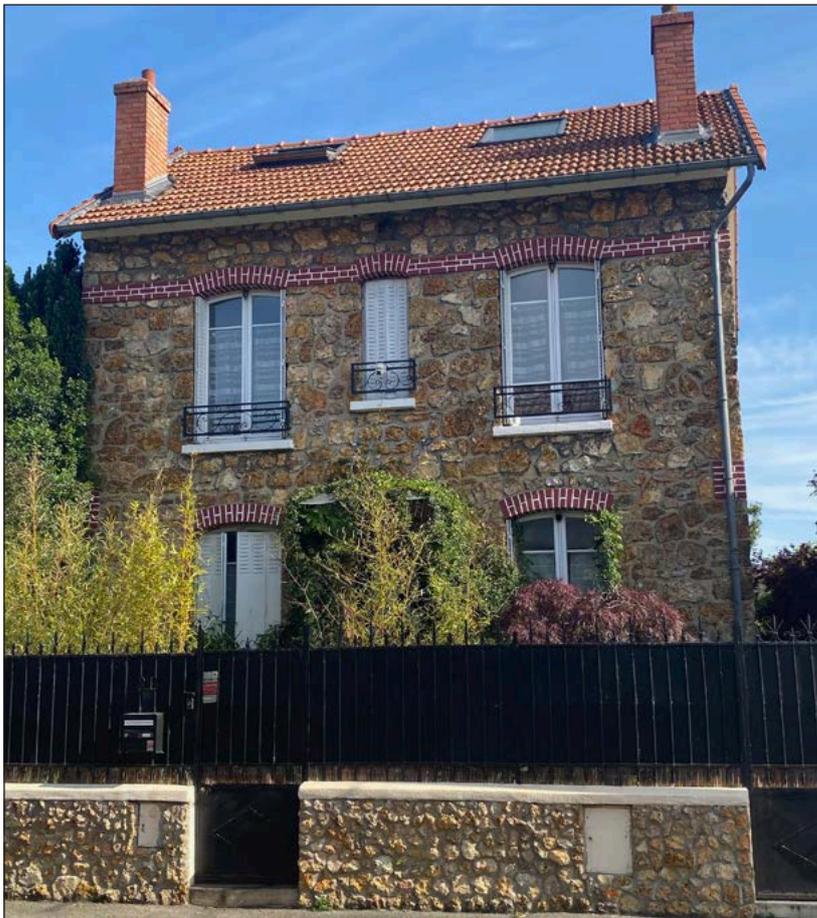
21 rue Lamarck
Début XX^e

Maison symétrique autour d'une travée centrale comprenant la porte d'entrée avec sa marquise. Maçonnerie de meulière apparente. Baies en arc surbaissé, modénatures en briques. Toiture en tuiles en deux pans. Volets persiennés en métal et garde-corps en fer forgé.

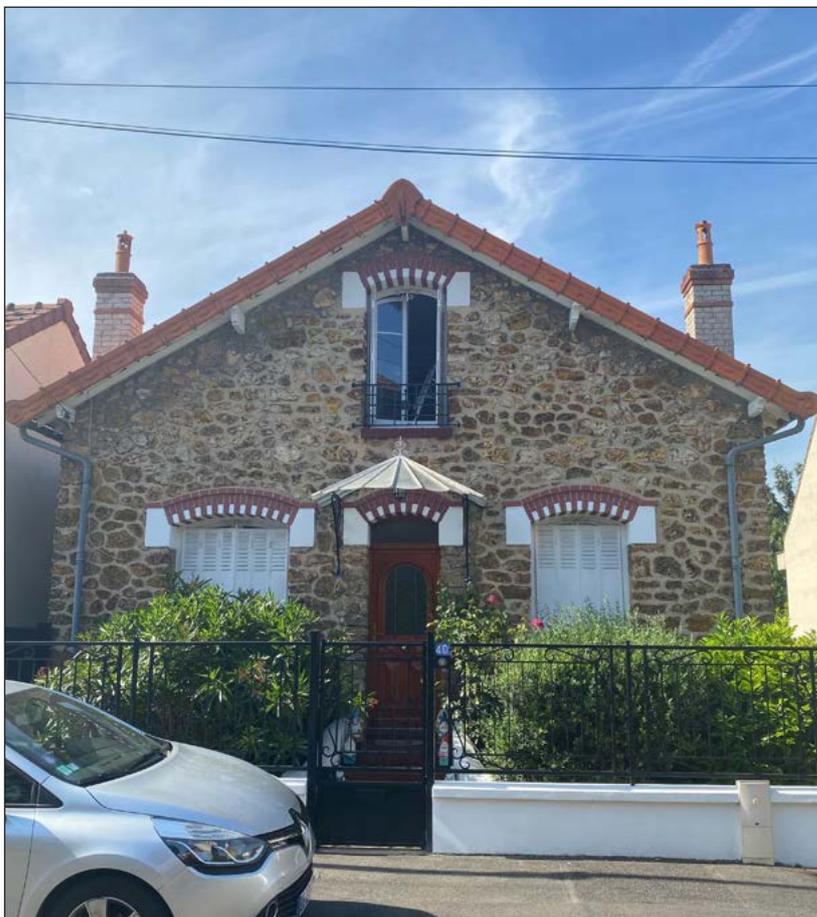
40 rue Lamarck
Début XX^e

Maison avec façade symétrique autour de la porte d'entrée et de sa marquise. Maçonnerie en pierre meulière apparente et modénatures en briques et ciment. Volets persiennés en métal et garde-corps en fer forgé. Toiture en tuiles à deux pans avec faitage perpendiculaire à la rue.

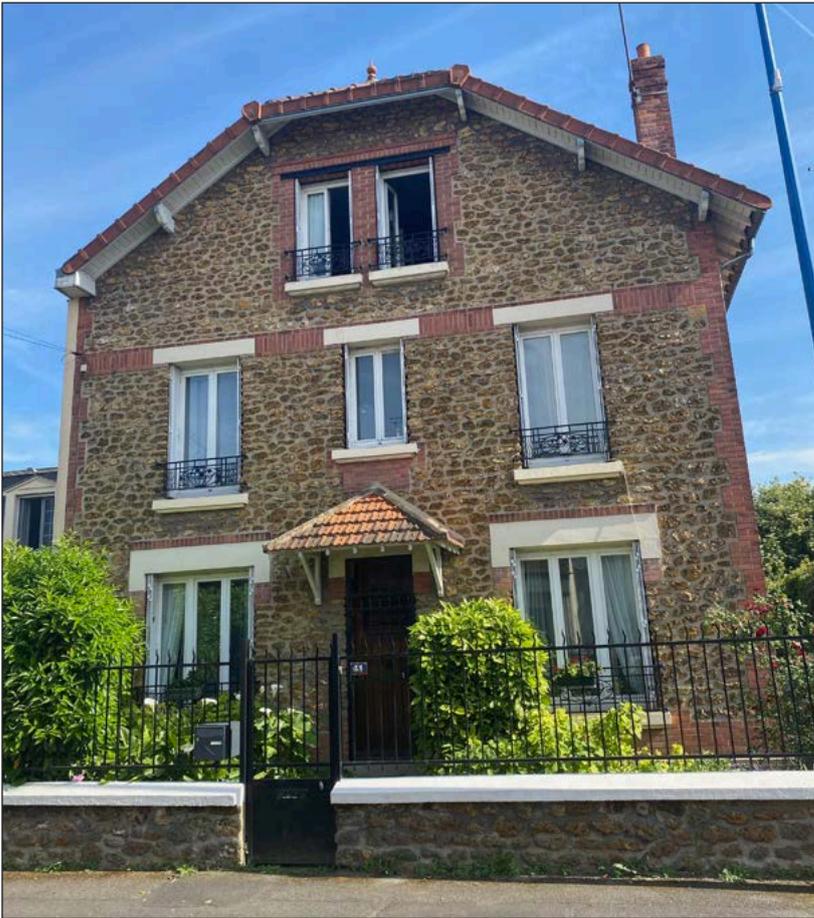
41 rue Lamarck
Début XX^e

Maison avec façade symétrique autour de la porte d'entrée et de l'auvent qui la protège. En comble, ensemble de deux baies reliées par une modénature en briques. Maçonnerie en pierre meulière apparente et modénatures en briques et ciment. Volets persiennés en métal et garde-corps en fer forgé. Toiture en tuiles, croupette.

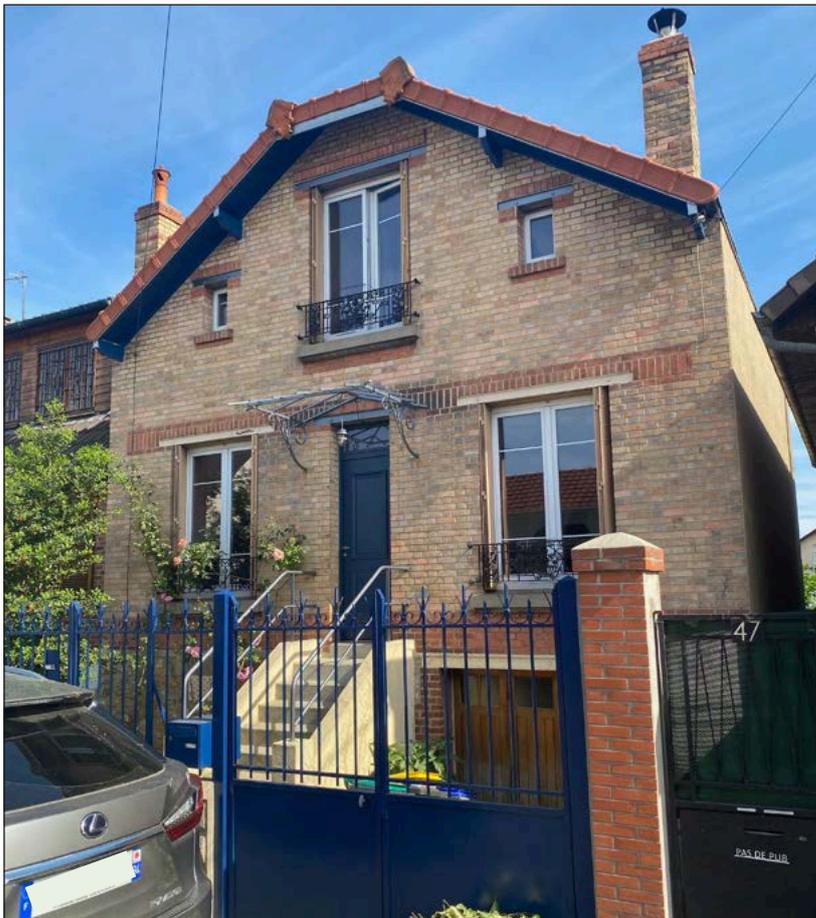
45 rue Lamarck
Début XX^e

Maison avec façade symétrique autour de la porte d'entrée et de sa marquise. Maçonnerie en briques ocres apparentes et modénatures en briques rouges. Linteaux en métal. Volets persiennés en métal et garde-corps en fer forgé. Toiture en tuiles à deux pans avec faitage perpendiculaire à la rue et croupette.

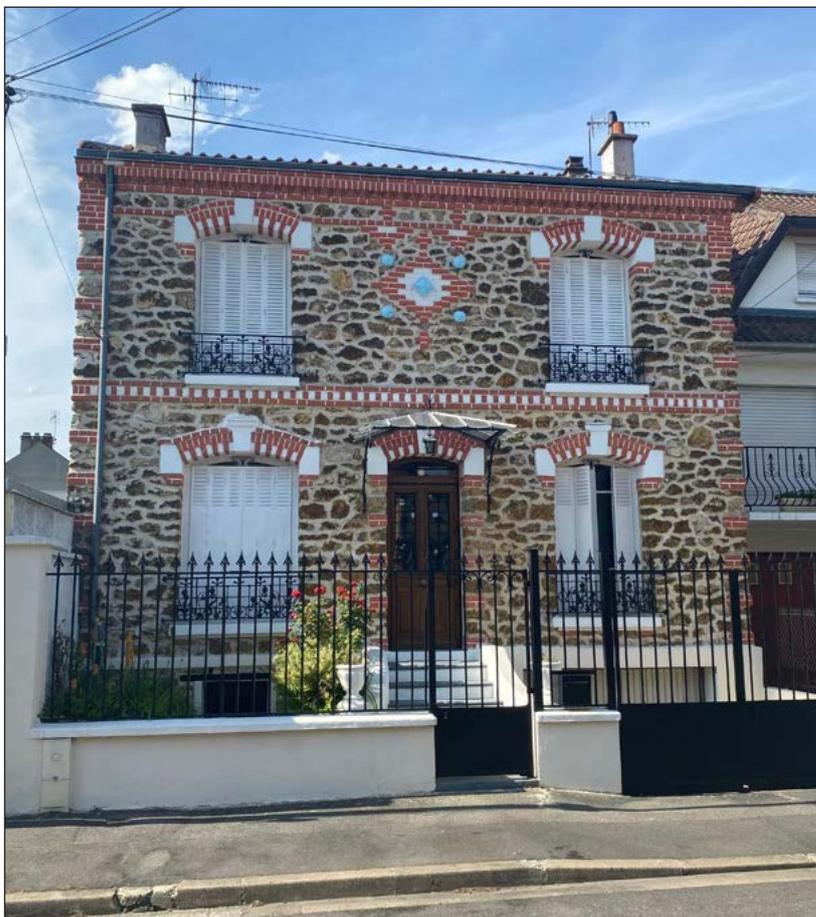
56 rue Lamarck
Début XX^e

Maison élégante en maçonnerie de meulière apparente et modénatures en briques, dont l'appareillage est très travaillé, et en ciment. Porte centrale surmontée d'une marquise et lanterne. Cabochons de céramique bleus. Volets persiennés en métal et garde-corps en fer forgé.

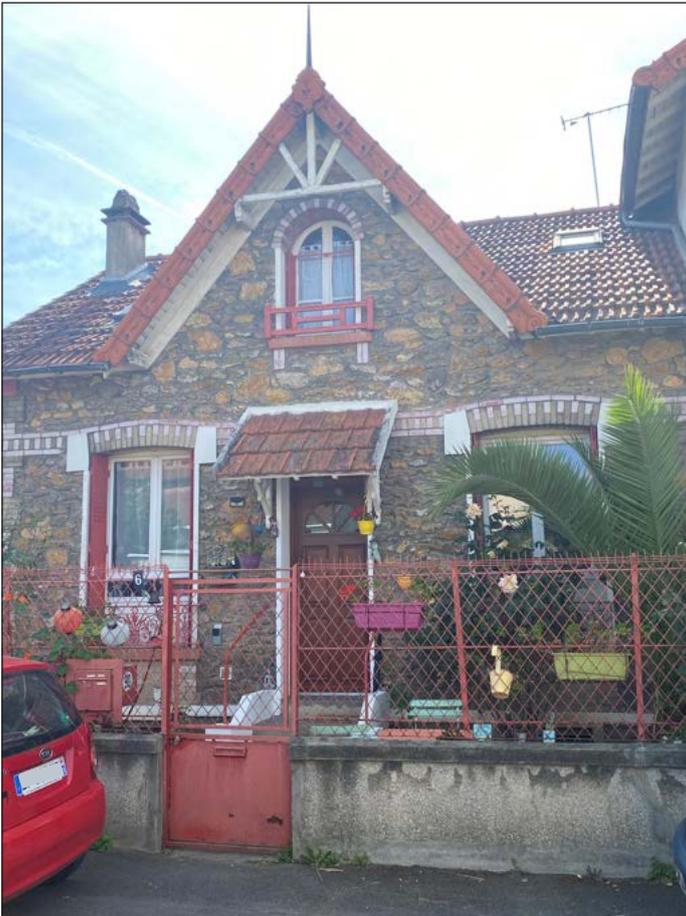
6 rue Lavoisier
Début XX^e

Maison en maçonnerie de meulière apparente. Façade symétrique autour d'une travée centrale traitée en pignon. Porte protégée par un auvent. Modénatures en briques, baies en arc, surbaissés ou de plein cintre. Volets persiennés en métal et garde-corps en fer forgé. Toiture en tuile avec pignon et charpente apparente.

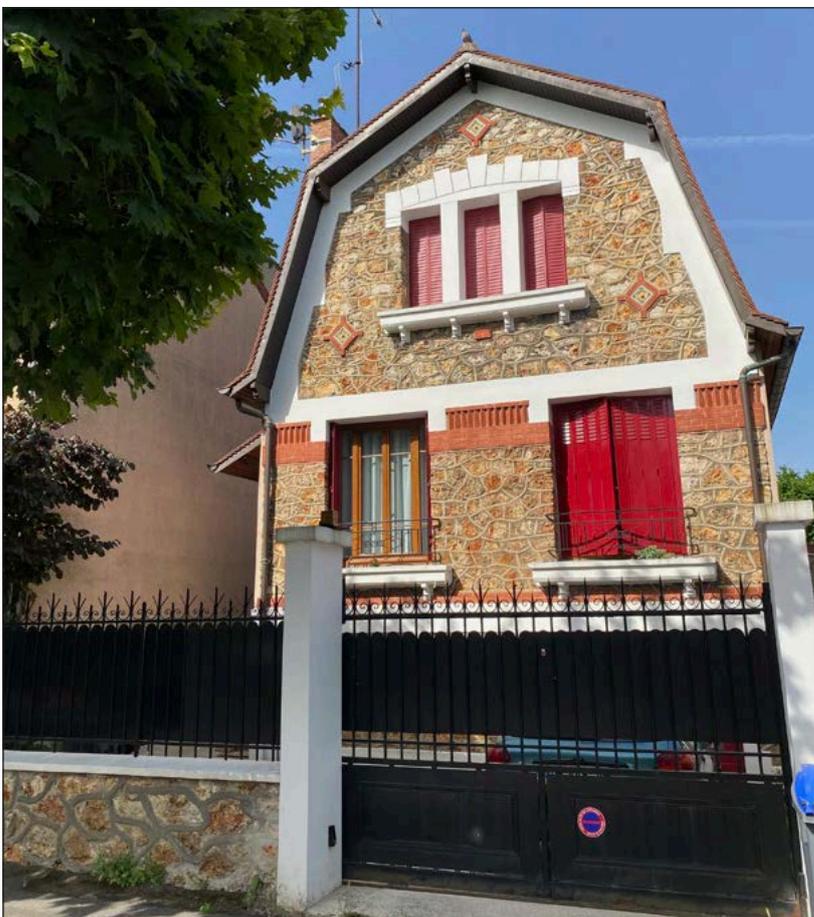
14 rue Léon Blum
Début XX^e

Maison en maçonnerie de pierre meulière à joints rubanés. Les trois baies sous le toit forment un ensemble. Modénatures de briques et ciment. Cabochons de céramique. Volets persiennés en métal et garde-corps en fer forgé. Toiture en tuiles.

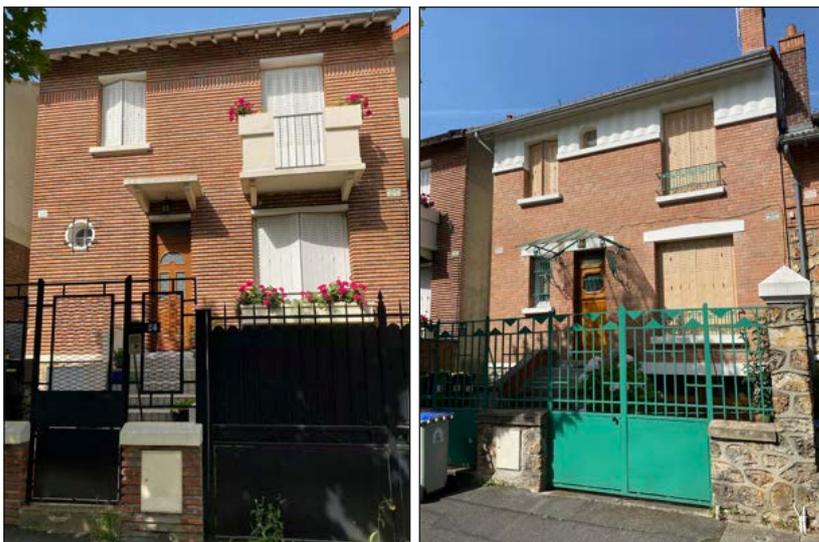
**22-24 rue
Léon Blum**
Début XX^e

Pavillons jumeaux accolés mais non identiques. Façades en briques dont la mise en oeuvre est différente selon le pavillon. Portes surmontées à gauche par un auvent de ciment, à droite par une marquise. A gauche balcon en ciment. Volets persiennés en métal. A gauche oculus. Toitures en tuiles.

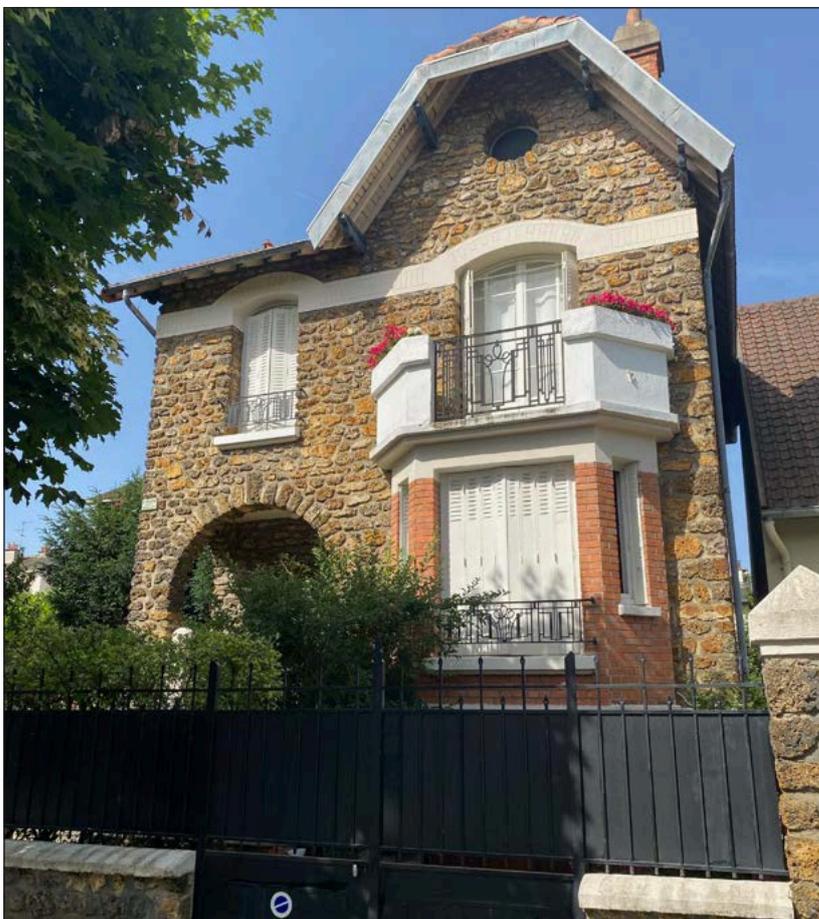
**28 bis rue
Léon Blum**
Début XX^e

Villa de la Belle Epoque de style éclectique. Travée principale traitée en pignon avec toiture en demi-croupe, et bow-window de briques surmonté par un balcon. Travée de gauche formant porche d'entrée. Bandeau en briques. Volets persiennés en métal et garde-corps en fer forgé. Toiture en tuiles.

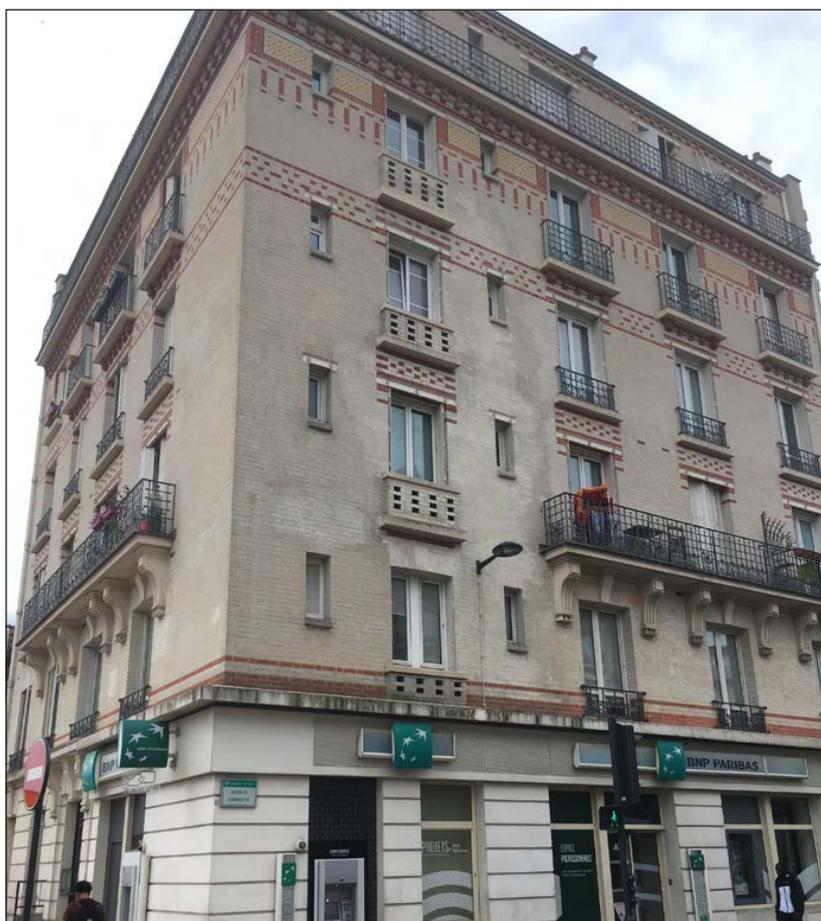
Immeuble collectif
**2 avenue
 Léon Gourdault**
 Fin XIX^e/début XX^e

Immeuble d'angle. Rez-de-chaussée avec bossages, étages en briques, dont l'appareillage et les différents coloris forment motifs, bandeaux, et garde-corps ajourés. Couronnement avec balcon filant. R+2 avec balcon filant partiel. Linteaux des baies en métal, volets persiennés en métal et garde-corps en fer forgé.

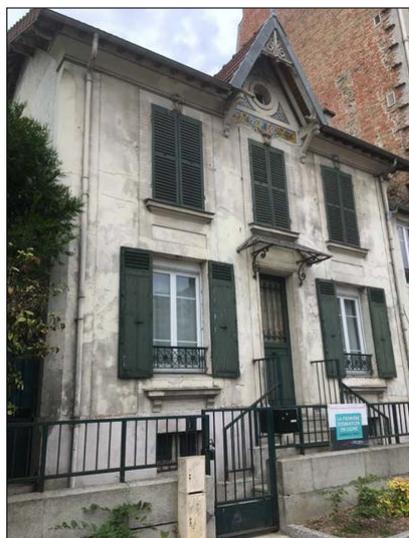
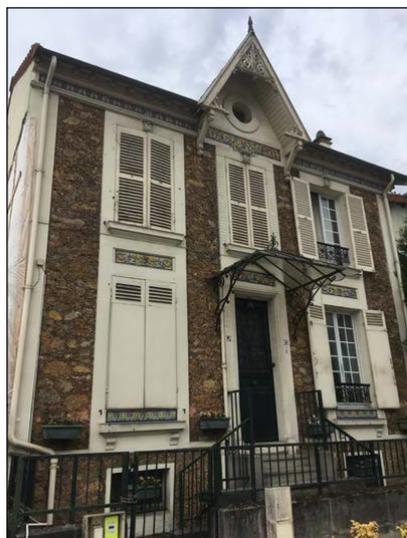
Maisons jumelles
**4 et 6 avenue
 Léon Gourdault**
 XIX^e

Pavillons voisins dont la composition de façade est identique : trois travées dont la centrale est traitée en pignon, et oculus. Portes d'entrée avec marquises. Sur la maison de droite maçonnerie de meulière, frises de céramique, fenêtres à croisillons. Sur les deux, volets en bois et garde-corps en fer forgé. Toiture en tuiles.

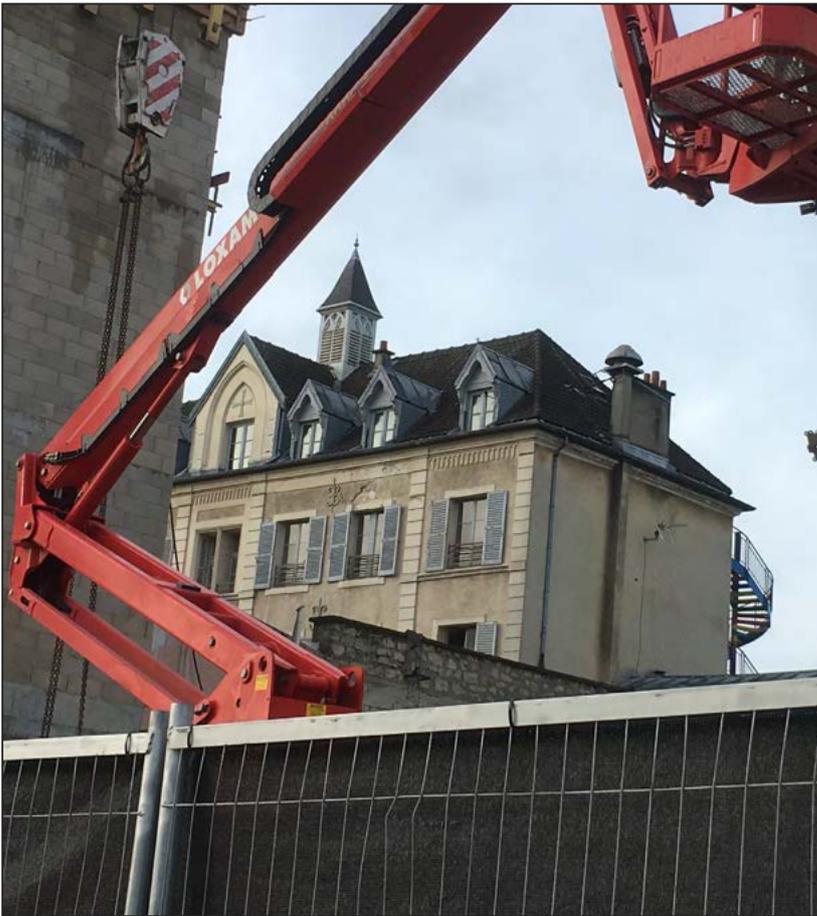
Equipement
**12 avenue
 Léon Gourdault**
 XIX^e

Pensionnat des soeurs Saint André, de style éclectique.

Bâtiment en R+2+combles, en milieu de parcelle, peu visible depuis l'avenue car masqué par un bâtiment sur rue. Maçonnerie enduite, modénatures accentuant les verticales. Volets persiennés en bois. Toiture en tuiles avec lucarnes en zinc et clocheton.

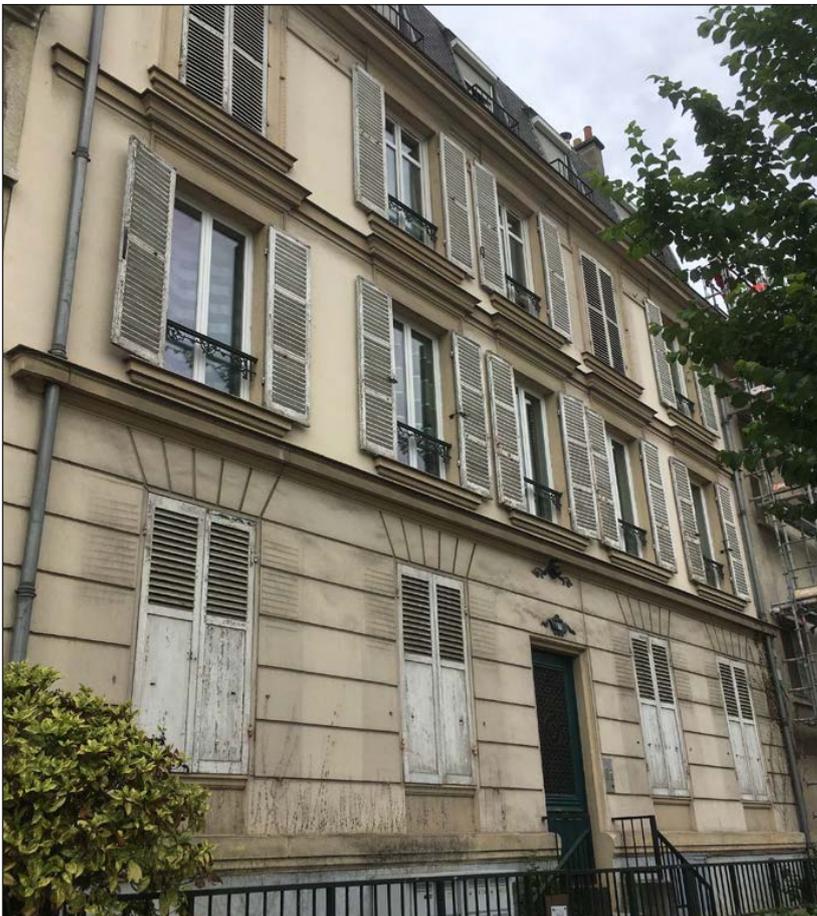
Immeuble faubourien
**14 avenue
 Léon Gourdault**
 XIX^e

La façade est décorée de bossages au rez-de-chaussée, et est enduite aux étages. Volets en bois et garde-corps en ferronnerie. Modénatures à l'antique. Lucarnes rentrantes dans le prolongement des baies. Toiture en ardoise.

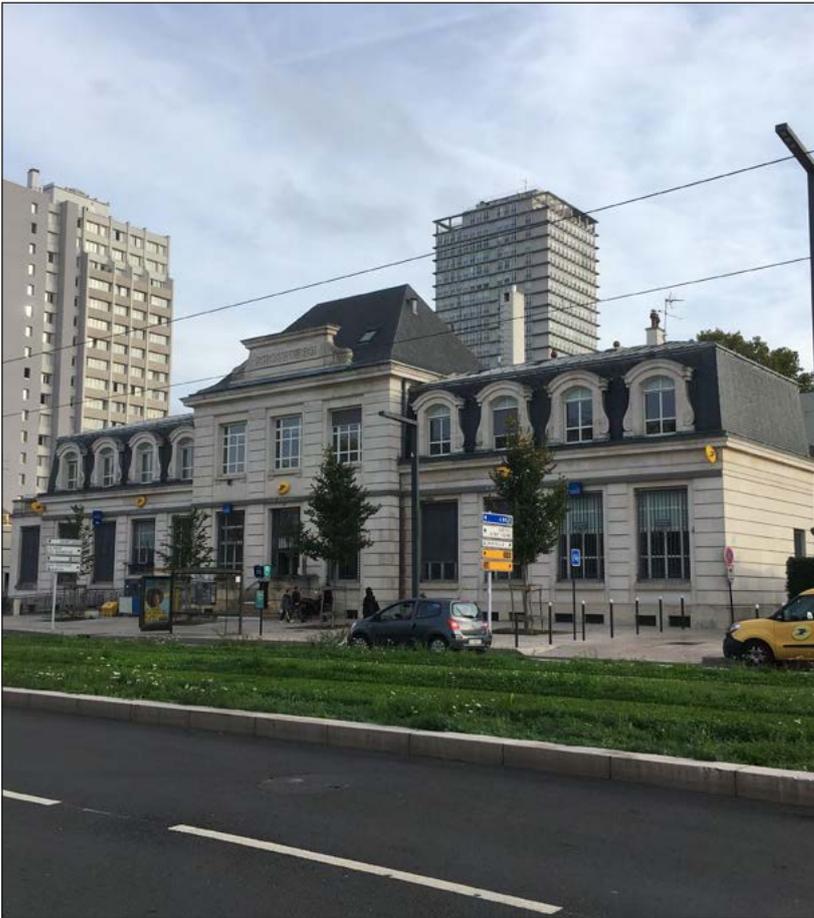
Equipement
15 avenue Léon Gourdault
 1937

La Poste.

Bâtiment avec pavillon central à fronton, encadré par deux ailes latérales. Maçonnerie décorée de bossages. En rez-de-chaussée rythme régulier de grandes baies rectangulaires, surmontées en toiture par des lucarnes avec modénatures à l'antique. Toiture à la Mansart en ardoise et zinc.

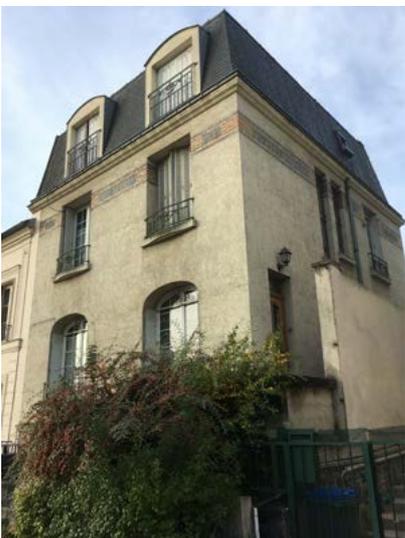
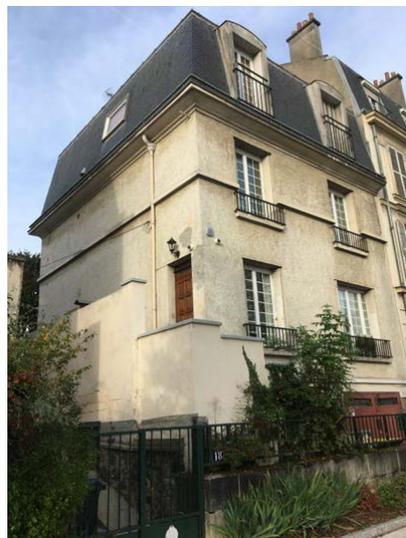
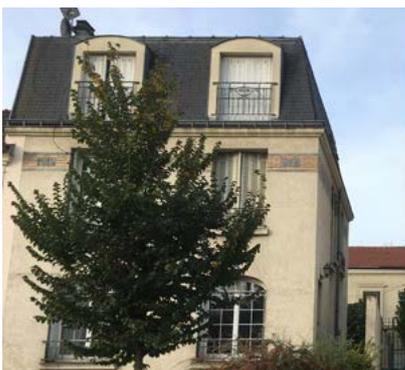
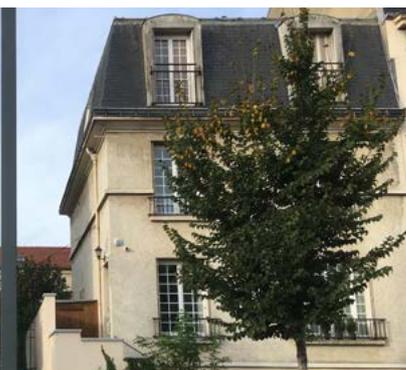
Maisons jumelles
18-20 avenue Léon Gourdault
 XIX^e

Maisons faubouriennes en maçonnerie enduite. En miroir autour d'un vide central, mis à part quelques différences (arc en anse de panier des baies, frise en briques, garde-corps plus travaillés maison de gauche). Baies à croisillons et volets persiennés en métal. Toitures à la Mansart en ardoise et zinc, intégrant des lucarnes.

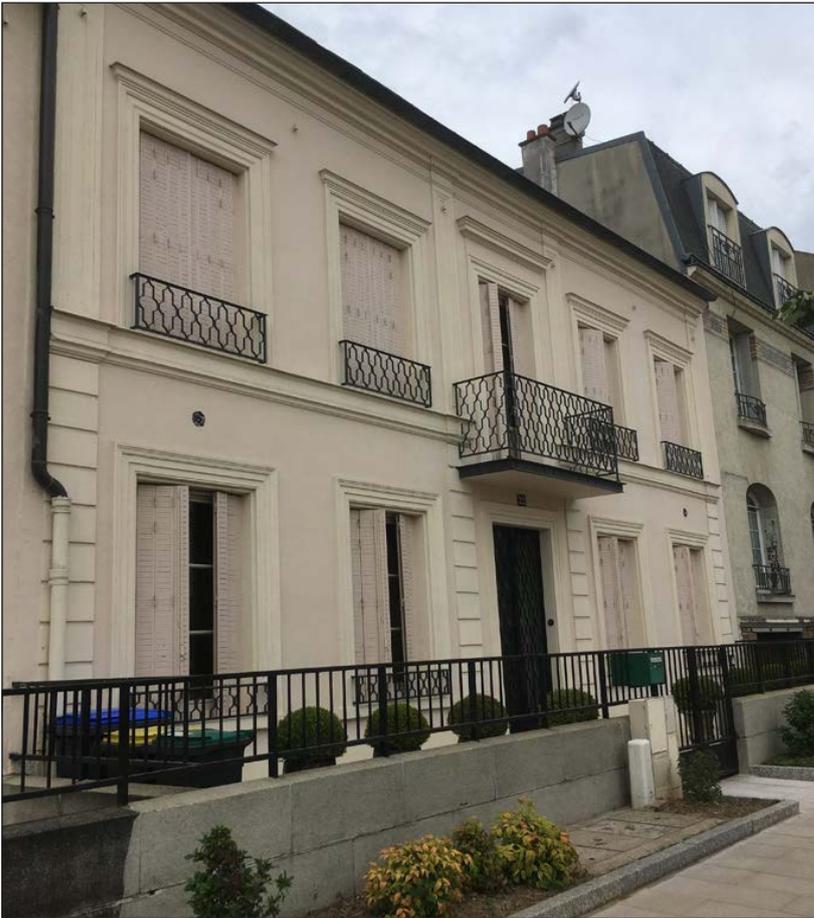
Immeuble faubourien
**22 avenue
 Léon Gourdault**
 XIX^e

Immeuble en R+1. Façade symétrique autour de la porte d'entrée, surmontée par un balcon. Maçonnerie de moellons enduits et toiture à deux pans en tuiles. Modénatures à l'antique avec corniche, chaînage d'angle, pilastres, encadrement de fenêtres. Volets persiennés, et garde-corps en ferronnerie. Toiture en tuiles.

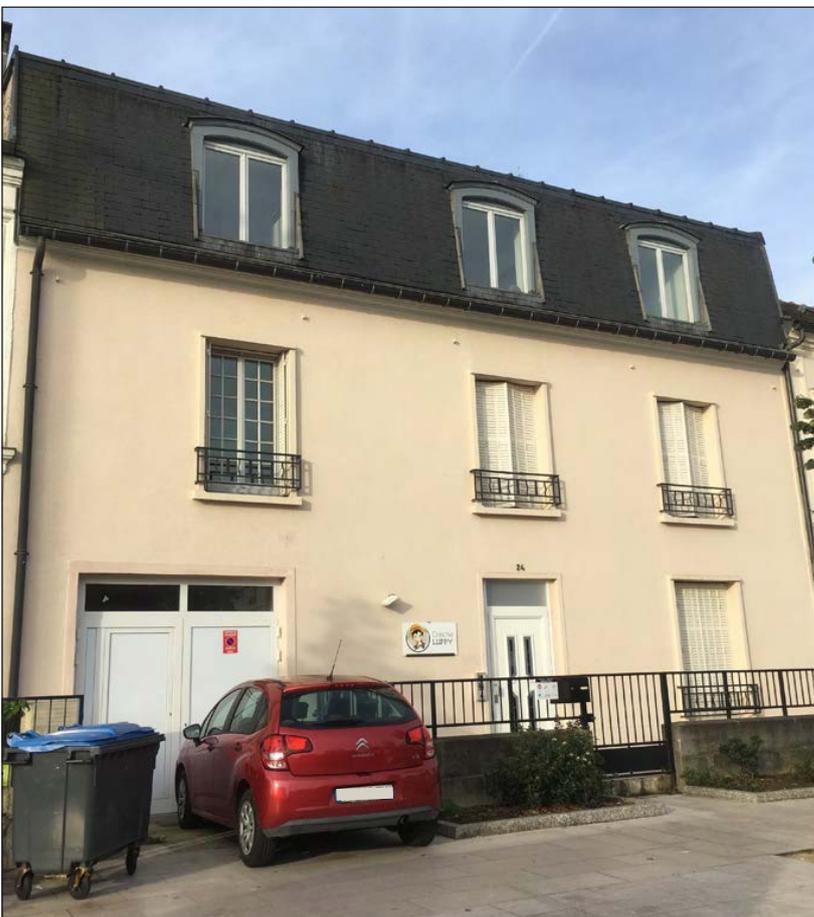
Maison faubourienne
**24 avenue
 Léon Gourdault**
 XIX^e

Bâtiment en R+1+combles. Maçonnerie de moellons enduite. Travées irrégulières avec celle de gauche plus large. Pas de modénatures mis à part les appuis et encadrements simples des baies. Volets persiennés en métal. Toiture en ardoise et zinc, avec lucarnes cintrées dans le prolongement des baies.

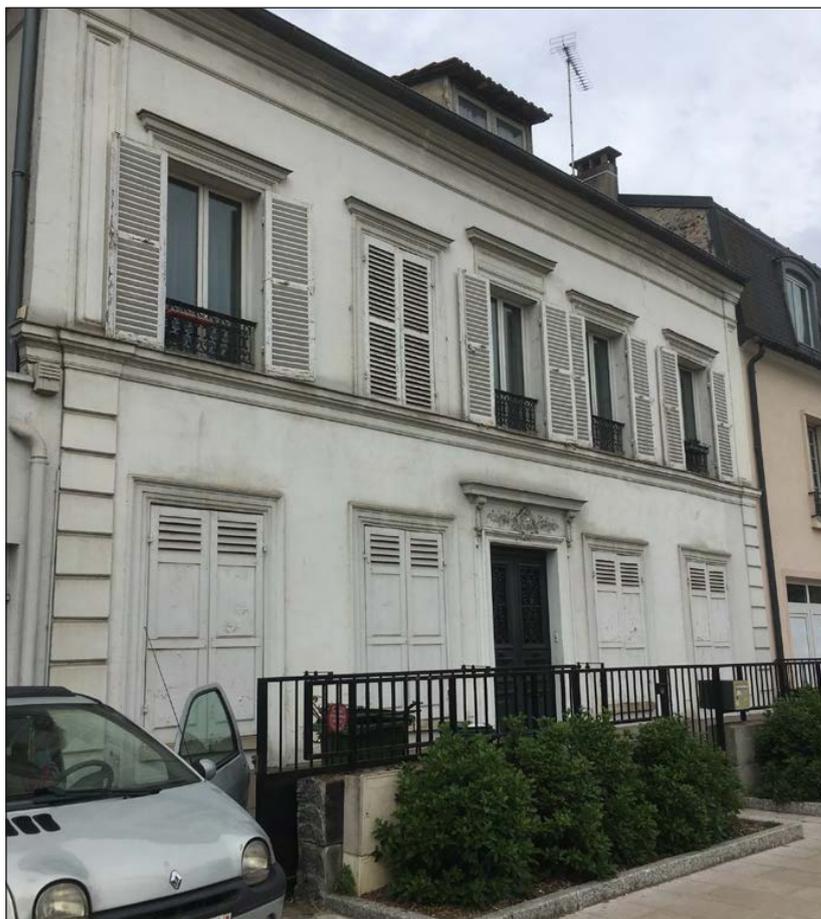
Maison faubourienne
**26 avenue
 Léon Gourdault**
 XIX^e

Maison de ville en R+1. Façade symétrique autour de la porte d'entrée. Maçonnerie de moellons enduits et toiture à deux pans en tuiles. Modénatures à l'antique avec corniche, chaînage d'angle, fronton au-dessus de la porte et encadrement de fenêtres. Volets bois persiennés, et garde-corps en ferronnerie.

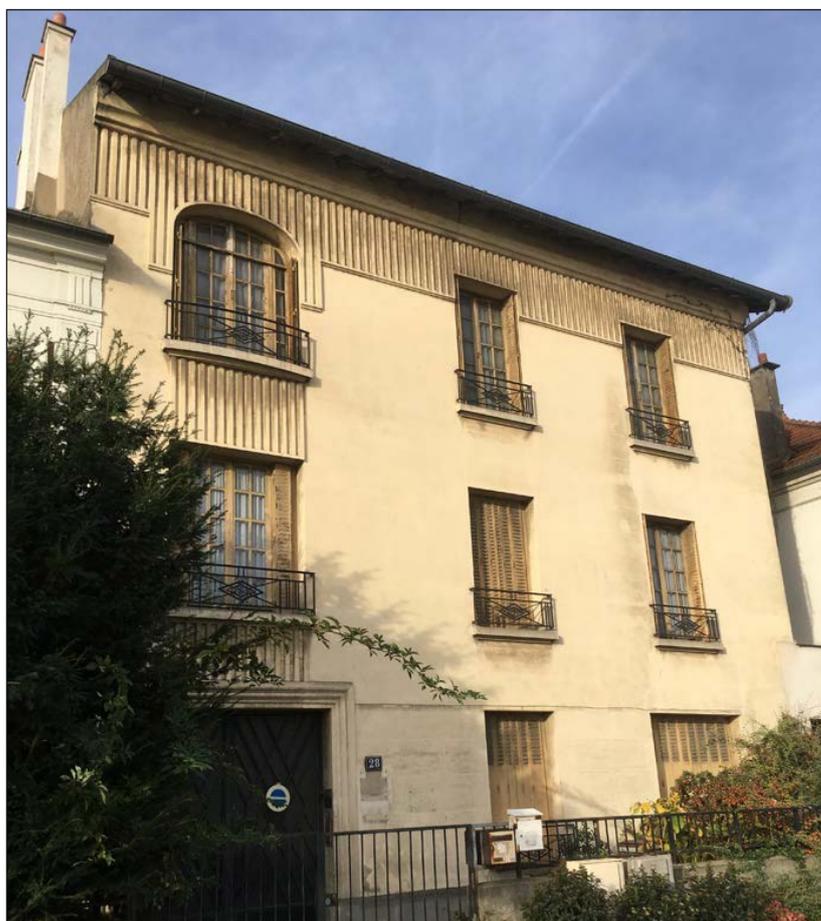
Immeuble faubourien
**28 avenue
 Léon Gourdault**
 XIX^e

Bâtiment en R+2, en maçonnerie enduite. La travée de gauche est la plus large, elle comprend la porte d'entrée, avec encadrement, une baie large en R+1 et une baie en arc au R+2. Frises ornementales crénelées. Volets persiennés en métal et garde-corps en fer forgé. Toiture à deux pans en tuiles.

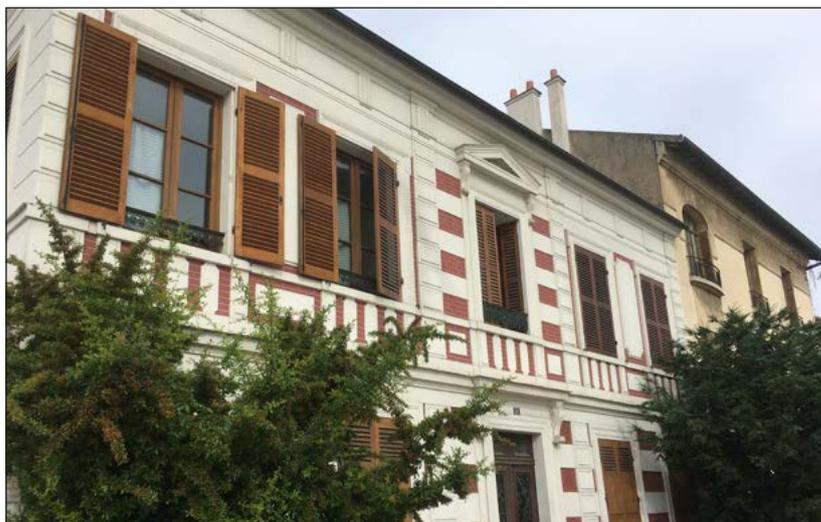
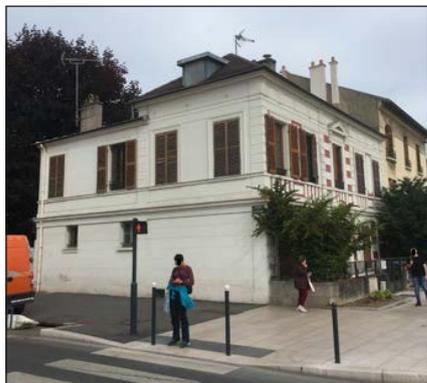
**30 avenue
Léon Gourdault**
XIX^e

Bâtiment d'angle. Maçonnerie de moellons enduits et toiture en tuiles. Modénatures à l'antique avec frontons de baies, pilastres, bandeaux, corniche... Par endroits remplissages décoratifs en briques. Volets en bois, garde-corps en fer forgé. Une extension à toit en zinc a été ajoutée rue du général Leclerc, celle-ci n'est pas protégée.

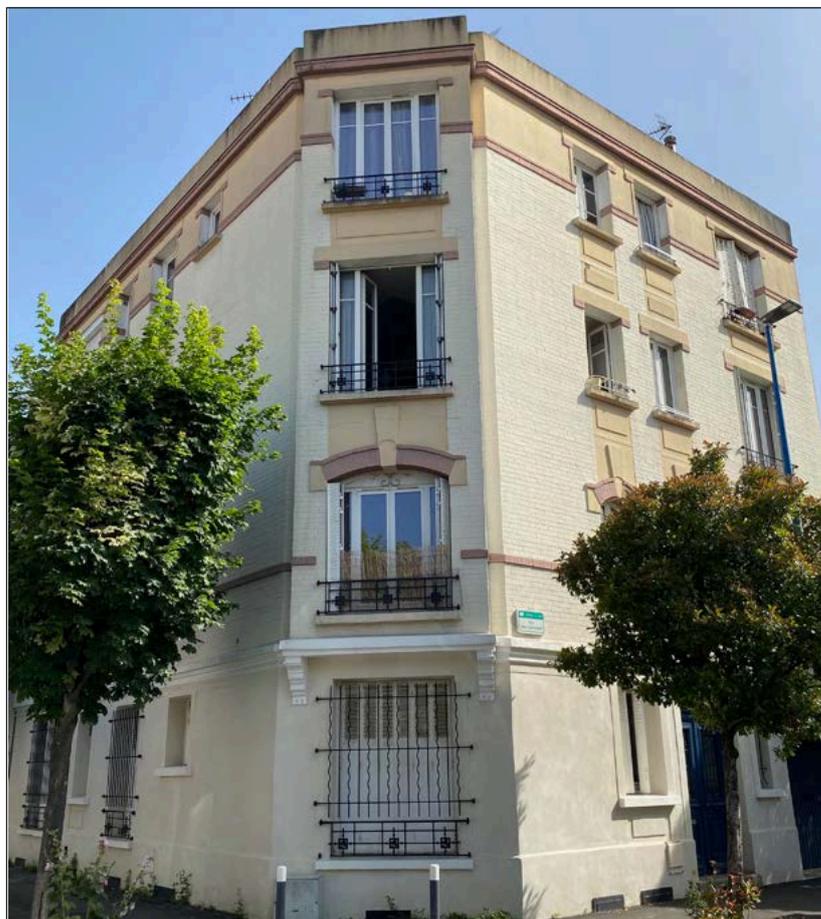
**18 rue
Marc Sangnier**
Début XX^e

Immeuble d'angle en R+3. Maçonnerie de briques claires, modénatures en briques et en ciment, linteaux et appuis de fenêtres en ciment ou en brique. Volets persiennés en métal et garde-corps en fer forgé. Le pignon d'angles comporte de grandes baies. Toiture en zinc.

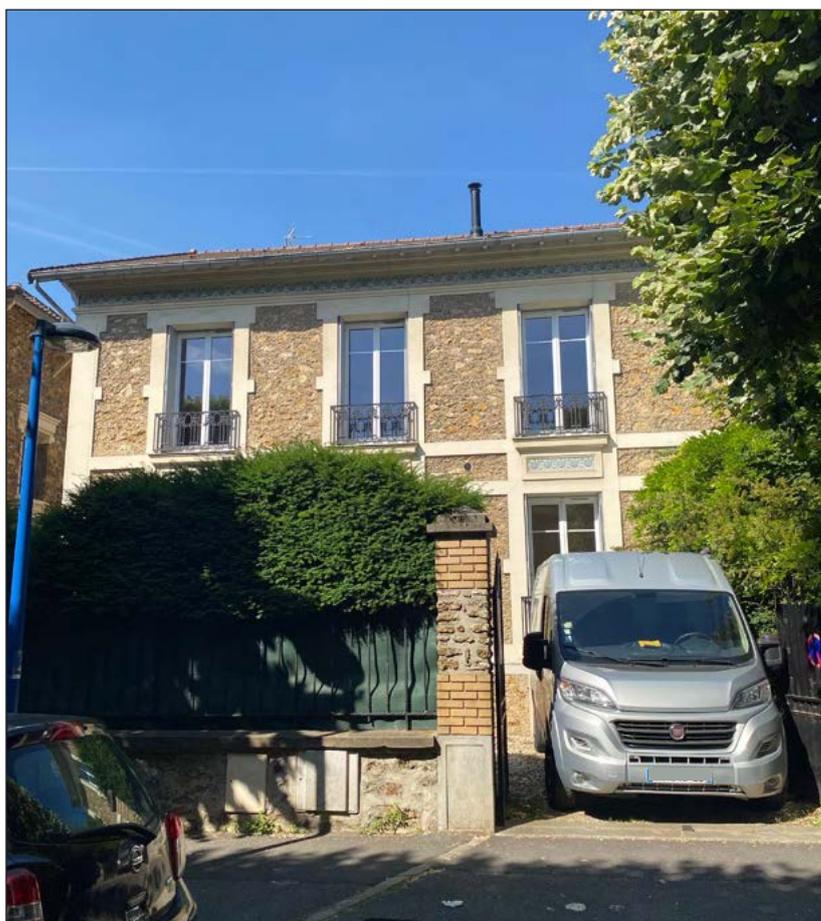
**6-8 avenue
Marcel David**Début XX^e

Bâtiment comportant 2 numéros sur la même porte. Maçonnerie de pierre meulière apparente, modénatures en ciment, frises et bandeau de céramique. Volets persiennés en métal et garde-corps en fer forgé. Toiture à double pans en tuiles.

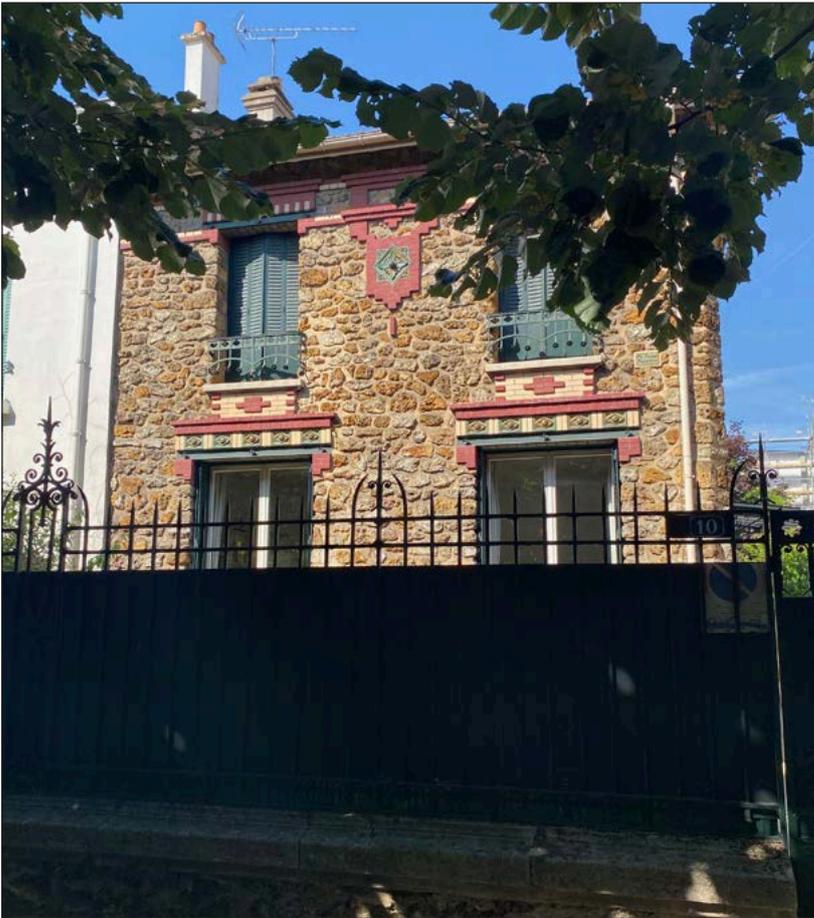
Pavillon
**10 avenue
 Marcel David**
 Début XX^e

Maison en maçonnerie de meulière apparente. Jeux de couleur entre les modénatures de briques rouges et jaunes, les frises et cabochon de céramique verts, les linteaux métalliques verts, et enfin les volets persiennés en métal et les garde-corps en fer forgé également verts. Toiture en tuile.

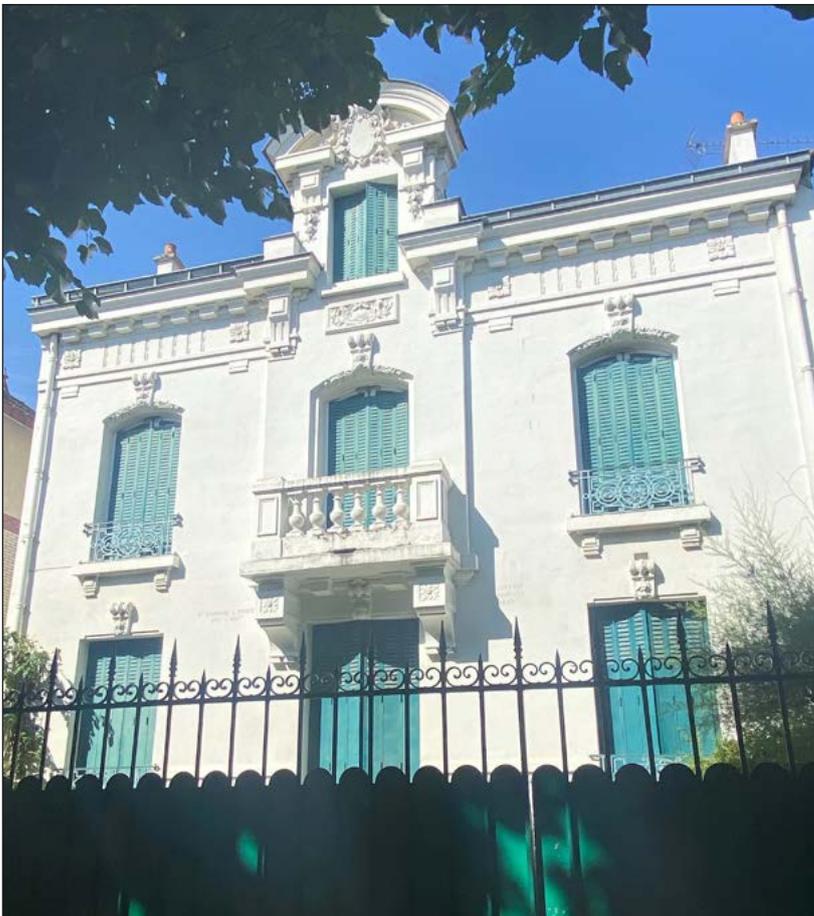
Pavillon
**12 avenue
 Marcel David**
 Début XX^e

Cette maison adopte un volume quasiment cubique. La façade principale se structure en trois travées, dont celle du milieu présente un balcon à balustrades au R+1. Des modénatures à l'antique ornent les baies, forment un bandeau sous la corniche, et un fronton encadrant une lucarne. Toiture en tuiles.

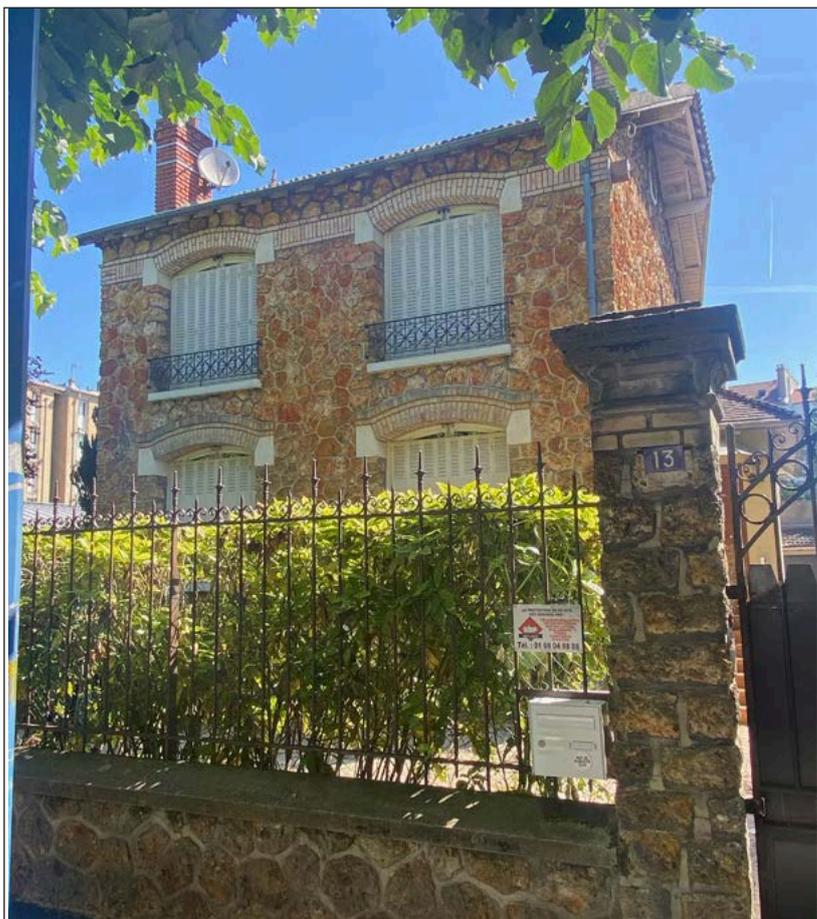
**13 avenue
Marcel David**Début XX^e

Pavillon cossu en maçonnerie de meulière à joints rubanés. Entrée latérale et façade sur rue à deux travées. Linteaux en briques et ciment, toiture en tuiles. Volets persiennés en métal et garde-corps en fer forgé.

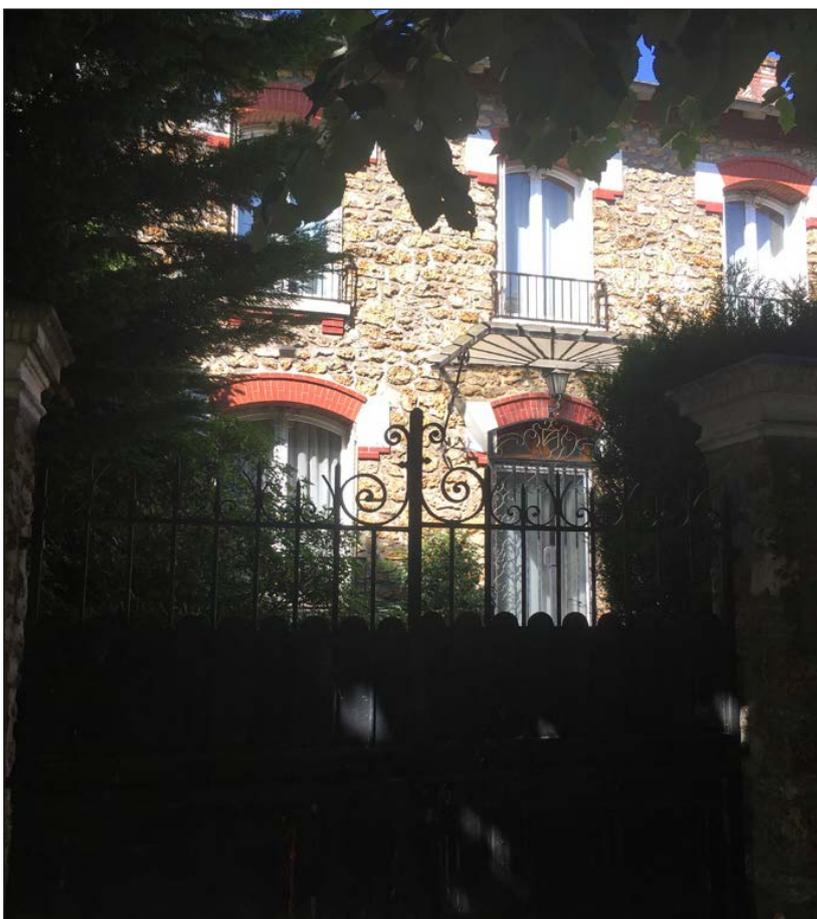
**14 avenue
Marcel David**Début XX^e

Maison en maçonnerie de meulière apparente. Porte surmontée d'une marquise. Modénatures en briques et en ciment, toiture en tuiles. Volets persiennés en métal et garde-corps en fer forgé.

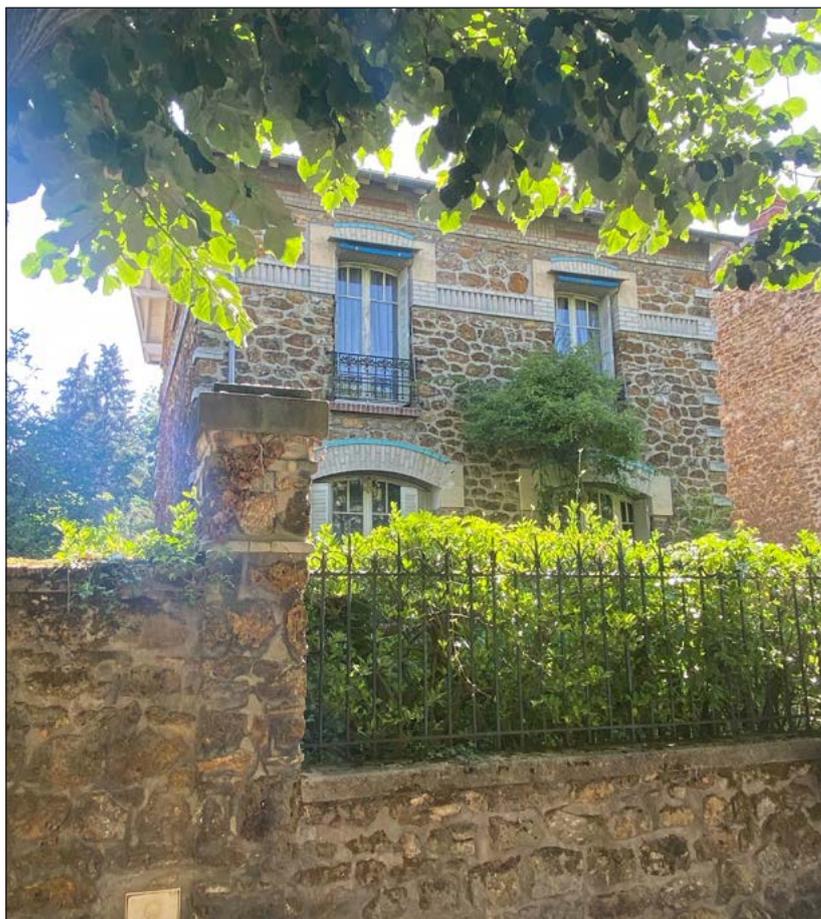
Pavillon
**15 avenue
 Marcel David**
 Début XX^e

Pavillon cossu en R+1. Maçonnerie de meulière apparente, modénatures en ciment, et en briques dont certaines sont bleues et tranchent avec les tons plus sobres de la façade. Baies en arc surbaissé. Volets persiennés en métal et garde-corps en fer forgé. Toiture en tuiles.

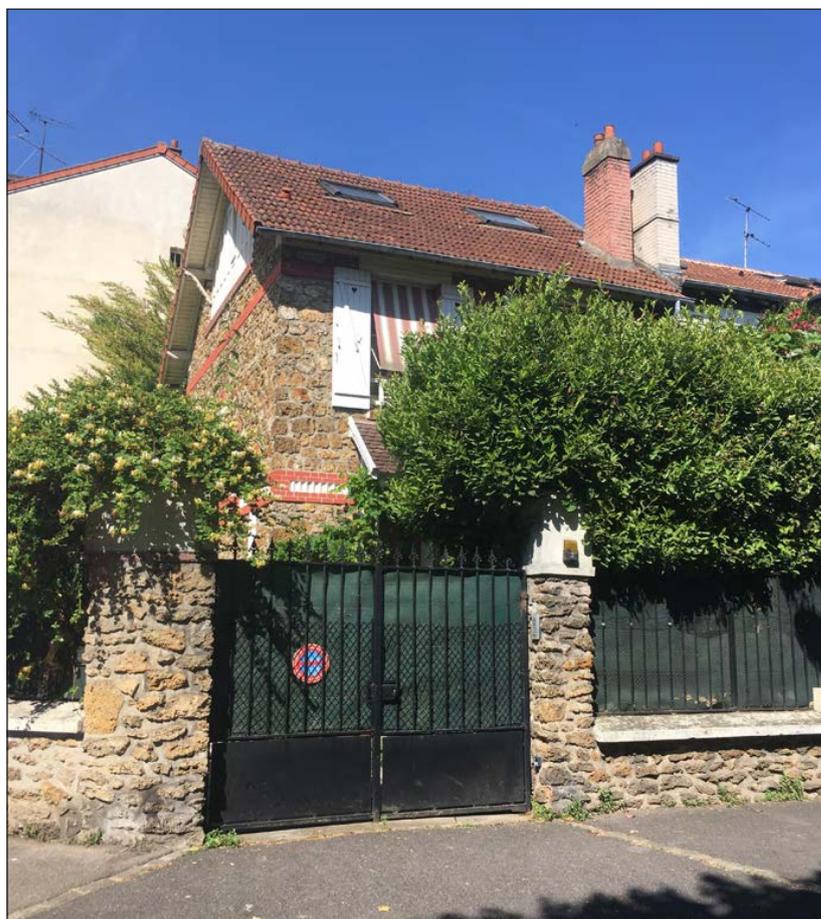
Pavillon
**18 avenue
 Marcel David**
 Début XX^e

Maison d'angle en R+1+combles. Maçonnerie apparente en pierre meulière. Modénatures en briques rouges et blanches. Faux colombage sur le pignon. Volets et garde-corps en bois. Toiture à deux pans en tuiles.
