CHOISY-LE-ROI

Inventaire
du patrimoine architectural

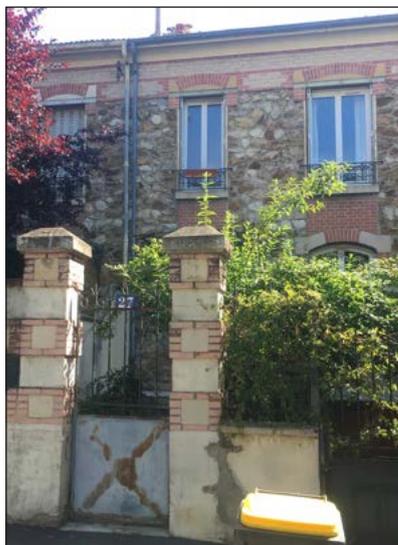
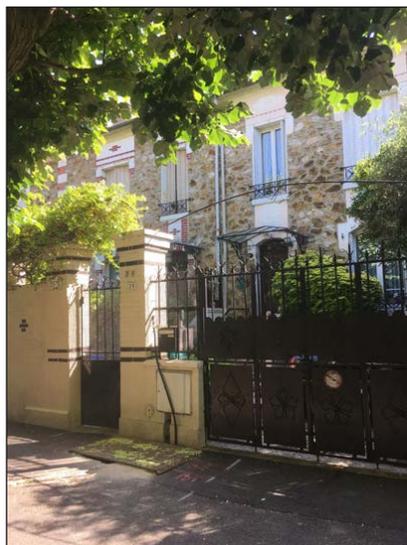
Ensemble bâti
**21 à 35 avenue
 Marcel David**
 Début XX^e

Maisons jointives en R+1, de deux travées chacune. Maçonnerie de pierre meulière apparente et modénatures en briques. Linteaux en métal. Portes surmontées par des marquises. Les baies du rez-de-chaussée forment des arcs en anse de panier ou surbaissés. Volets persiennés en métal et garde-corps en fer forgé. Toiture en tuiles.

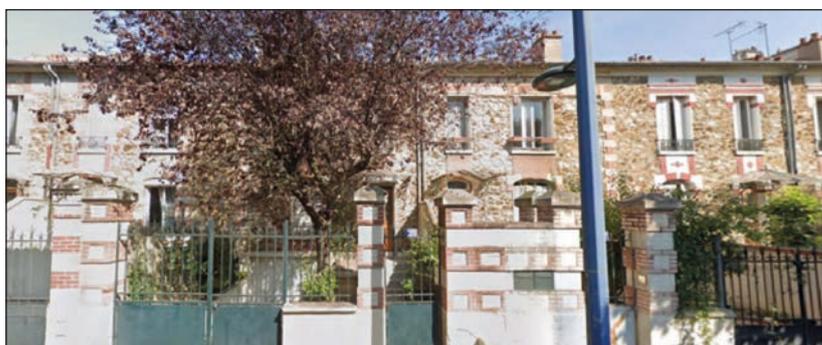
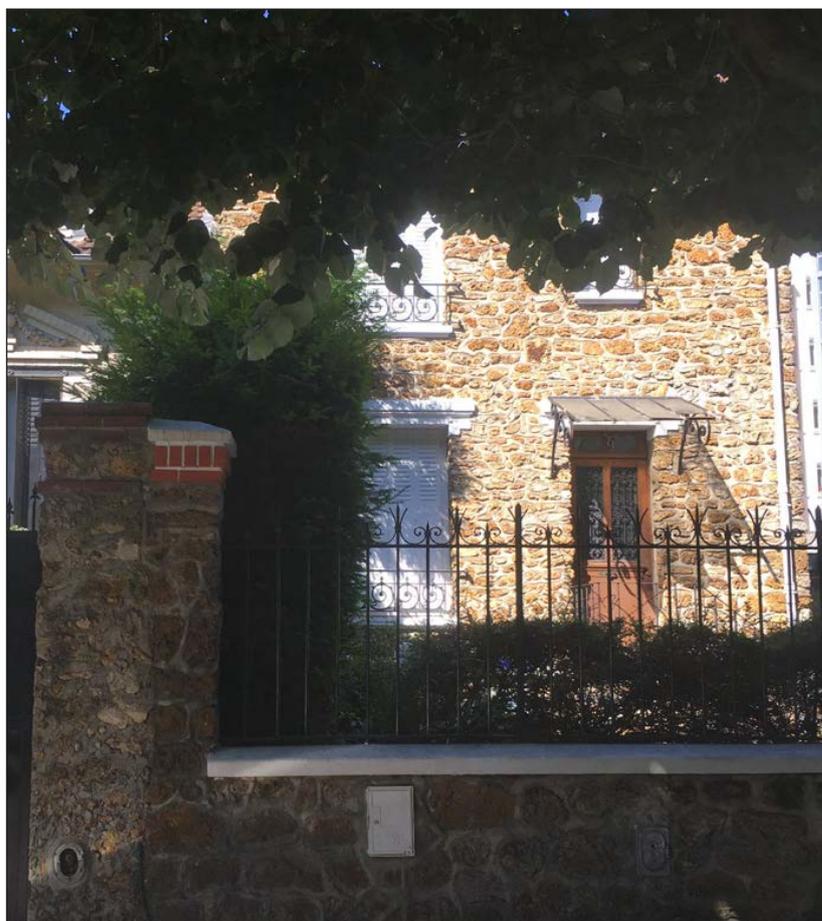
Pavillon
**24 avenue
 Marcel David**
 Début XX^e

Maison en maçonnerie apparente de pierre meulière. Porte d'entrée surmontée par une marquise. Peu d'ornementsations à part les linteaux en métal. Volets persiennés en métal et garde-corps en fer forgé. Toiture en tuiles.

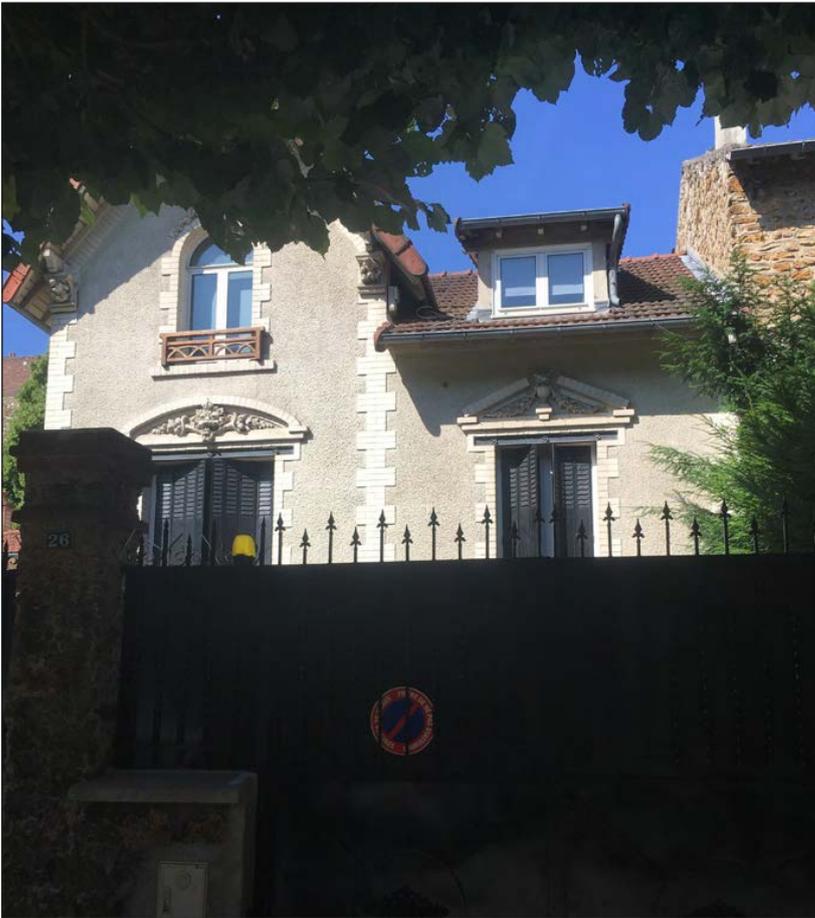
**26 avenue
Marcel David**Début XX^e

Maison à deux travées dont la principale est traitée en pignon. Maçonnerie de moellons enduite, modénatures en briques. Frontons à l'antique aux fenêtres. Baie des combles en arc de plein cintre. Volets persiennés en métal et toiture en tuiles.

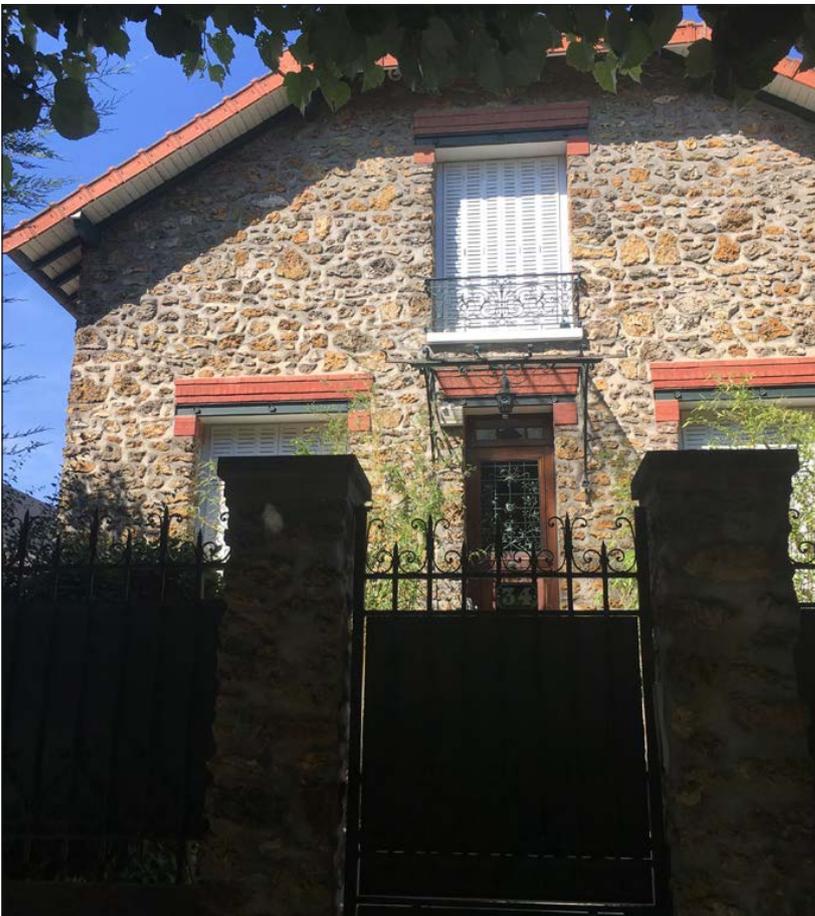
**34 avenue
Marcel David**Début XX^e

Pavillon en maçonnerie de pierre meulière apparente. Façade symétrique autour de la porte d'entrée surmontée d'une marquise. Modénatures en briques rouges, linteaux en métal. Volets persiennés en métal et garde-corps en fer forgé. Toiture en tuile à deux pans.

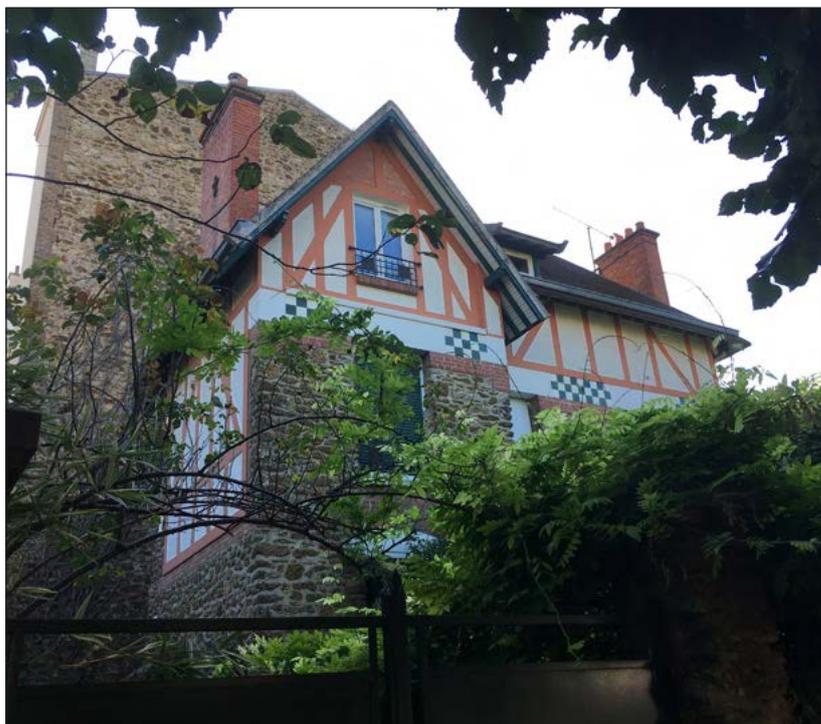
**37 avenue
Marcel David**

Villa située sur une parcelle d'angle. Plan en L et éclectisme typiques de la Belle Epoque. Faux colombage à l'étage. Maçonnerie de pierre meulière apparente et modénatures en briques. Volets persiennés en métal et garde-corps en fer forgé. Toiture à pans multiples en tuiles.

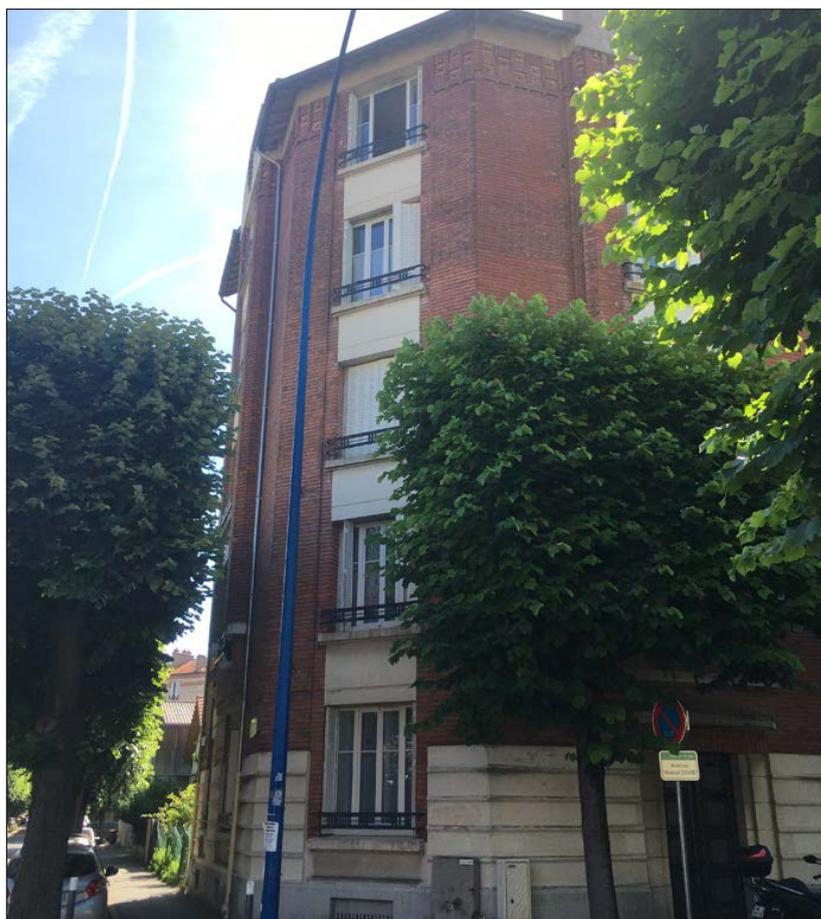
**39 avenue
Marcel David**

Immeuble d'angle en R+4. Rez-de-chaussée décoré de bossages, étages en maçonnerie de briques apparentes formant sous la corniche un bandeau en relief. Modénatures en ciment, garde-corps en métal.

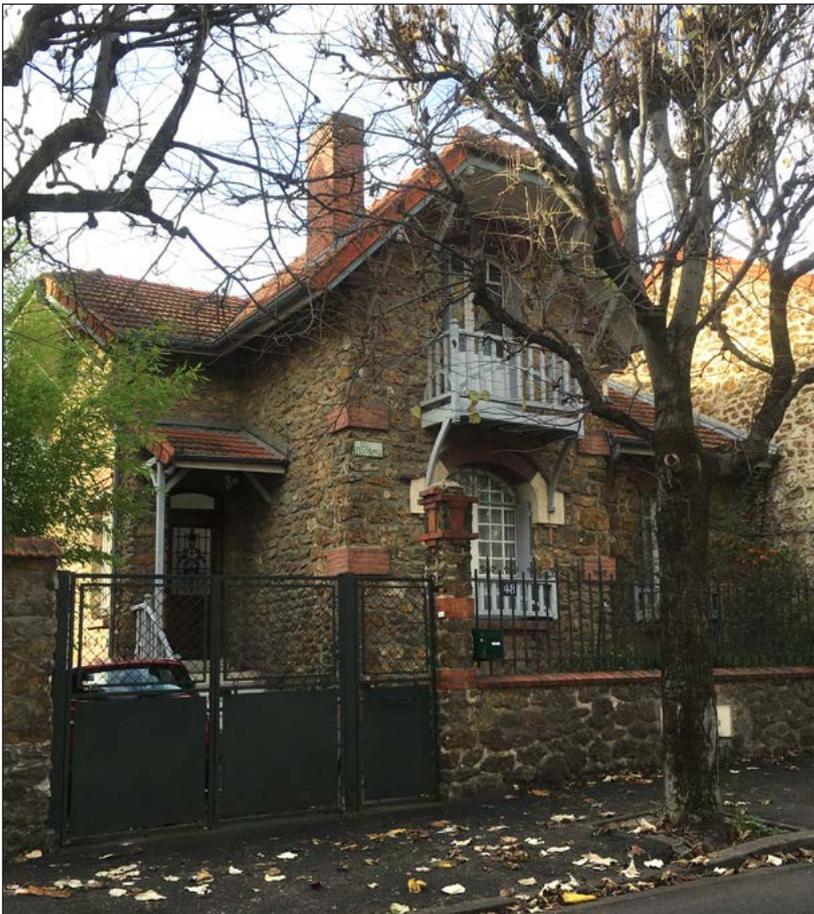
**48 avenue
Marcel David**
Début XX^e

Villa de la Belle Epoque avec plan en T de style éclectique. Toiture en tuiles à larges débords soutenus par des jambes de force en bois. Balconnet en bois en R+1. Porte protégée par un auvent. Maçonnerie en pierre meulière apparente, modénatures en briques. Garde-corps en bois et persiennes en métal.

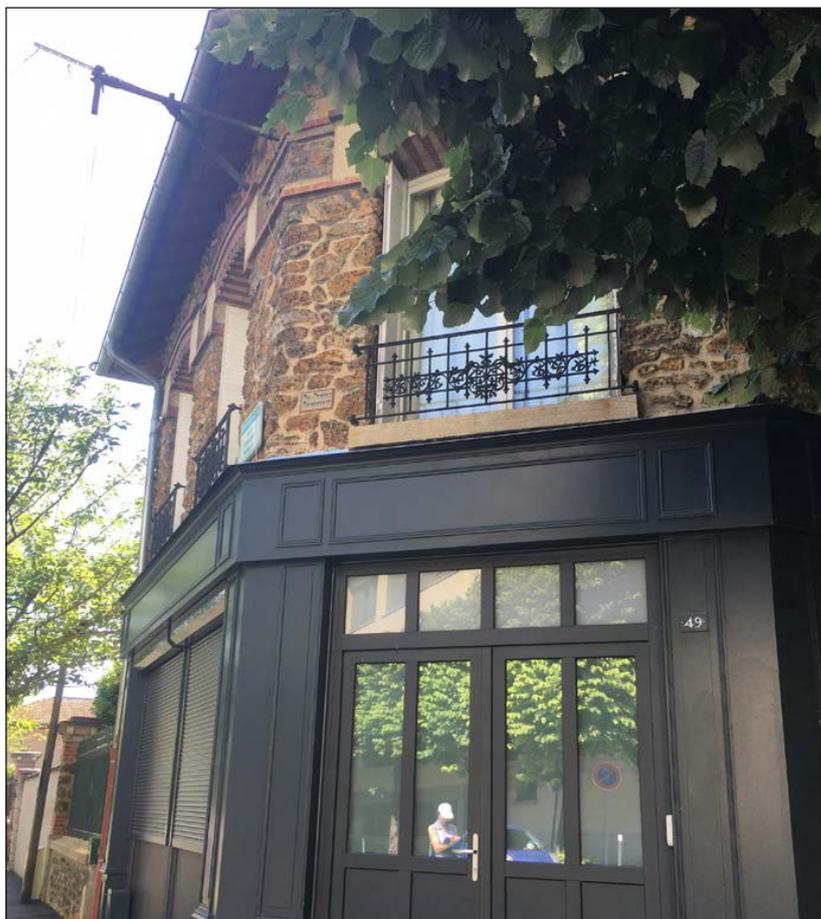
Pavillon
**49 avenue
 Marcel David**
 Début XX^e

Maison d'angle avec rez-de-chaussée commercial. Maçonnerie en pierre meulière apparente, modénatures en briques et en ciment. Volets persiennés en métal et garde-corps en fer forgé. Toiture débordante en tuiles.

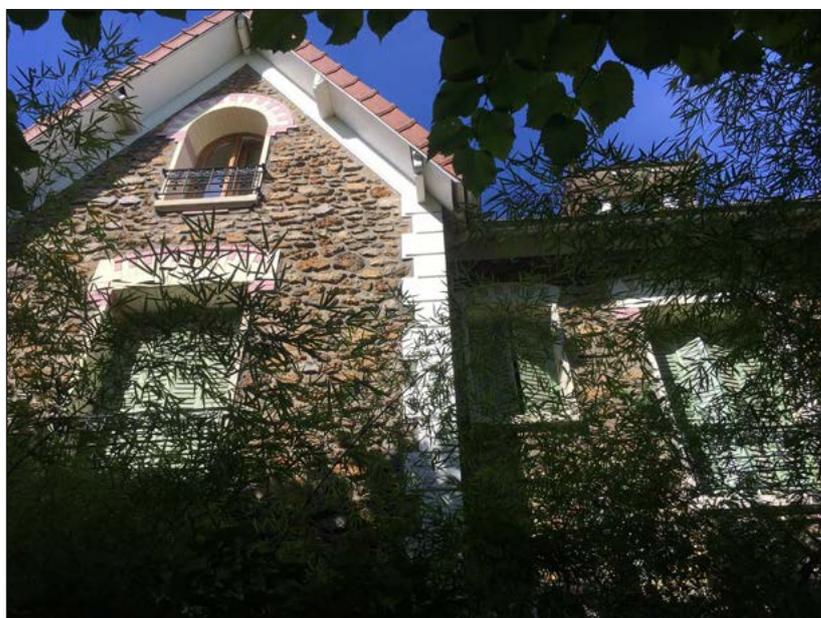
Pavillon
**50 avenue
 Marcel David**
 Début XX^e

Maison dont la travée principale est traitée en pignon. Maçonnerie de pierre meulière apparente et modénatures en briques et en ciment. Baie des combles en arc de plein cintre. Volets persiennés en métal et garde-corps en fer forgé. Toiture en tuile avec lucarne.

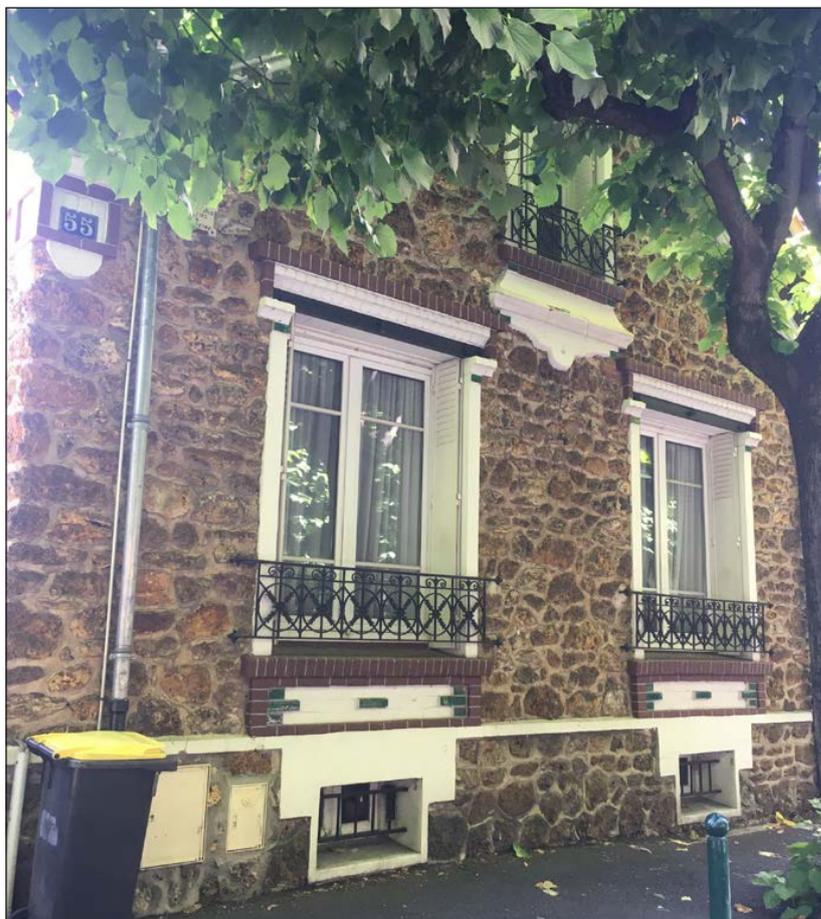
**55 avenue
Marcel David**Début XX^e

Maison à l'alignement de la rue. Maçonnerie de pierre meulière apparente, modénatures en briques et en ciment, linteaux en métal. Volets persiennés en métal et garde-corps en fer forgé. Toiture en tuile.

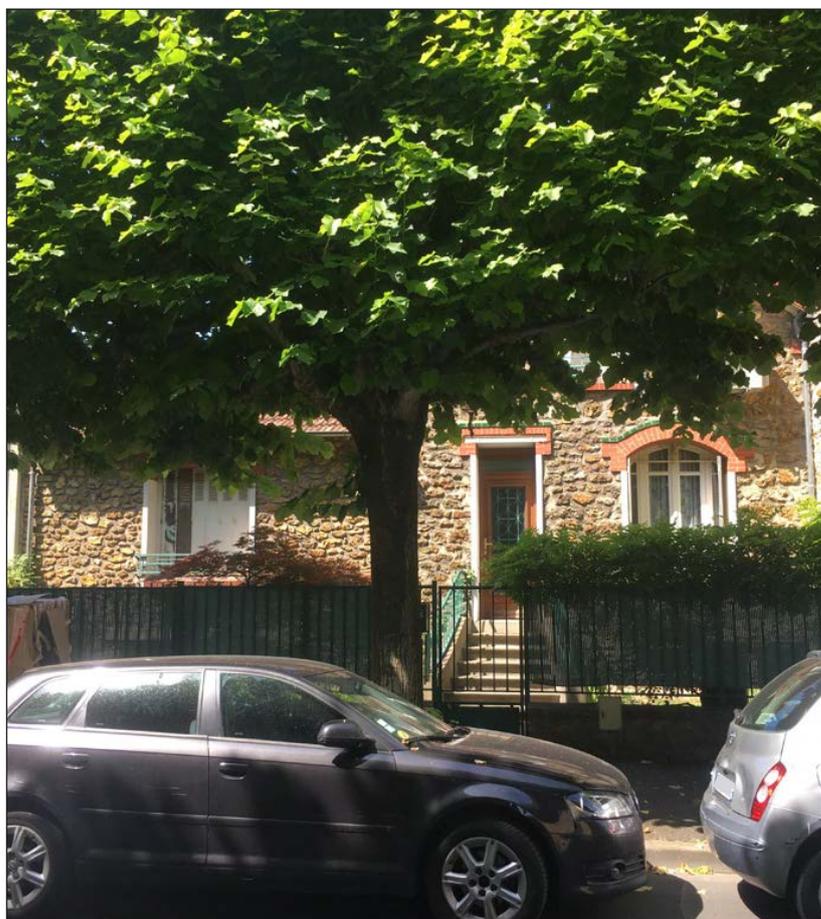
**60 avenue
Marcel David**Début XX^e

Maison en maçonnerie de pierre meulière apparente. Modénatures en briques rouges et vertes, et en ciment. Volets persiennés en métal et garde-corps en fer forgé. Toiture en tuile.

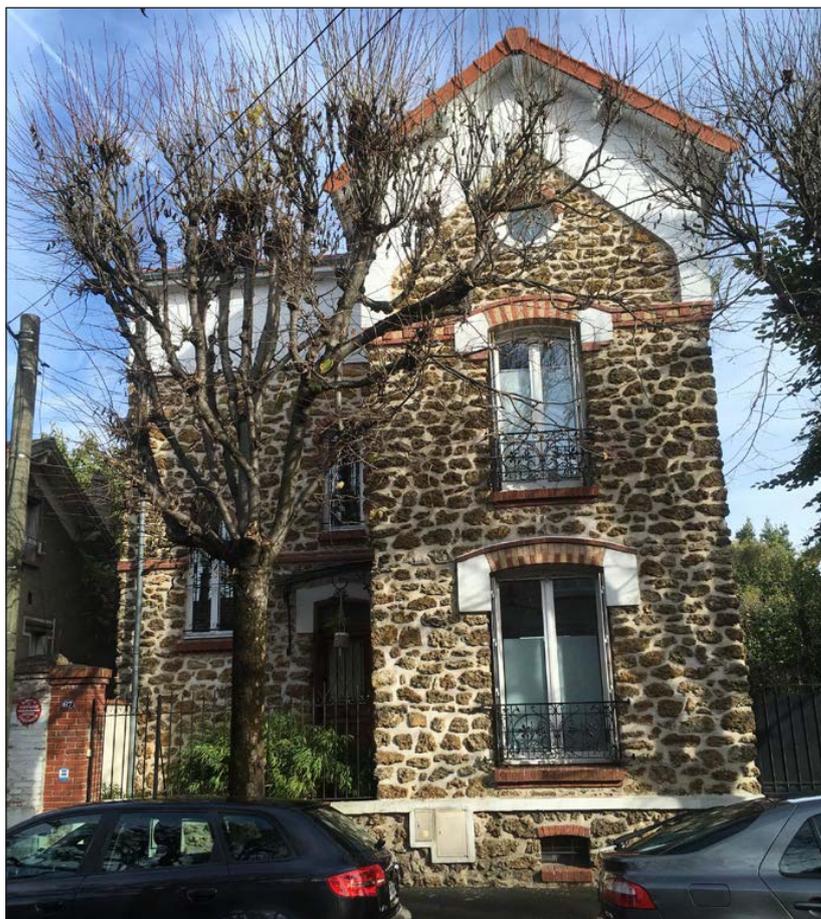
Pavillon
**67-67 bis avenue
 Marcel David**
 Début XX^e

Maison cossue en alignement sur rue pour l'une des travées, en retrait pour l'autre travée. Plan en L. Maçonnerie apparente en pierre meulière et modénatures en briques et en ciment. Baies en arcs, oculus. Une surélévation a déjà eu lieu. Volets persiennés en métal et garde-corps en fer forgé. Toiture en tuiles.

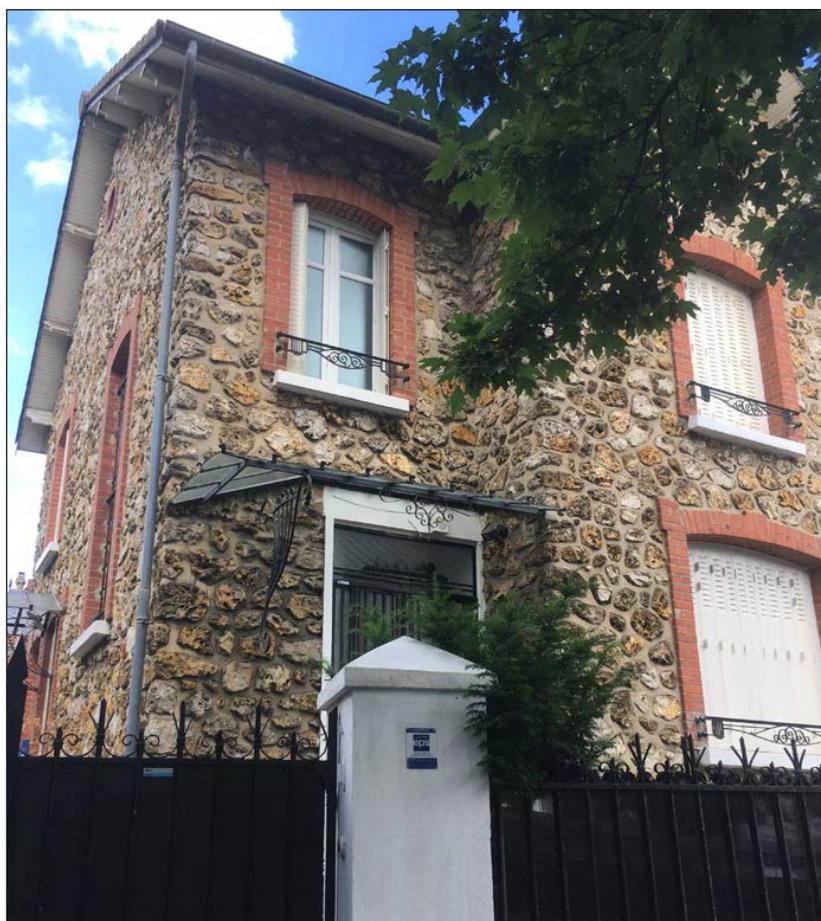
Pavillon
**49 rue du Maréchal
 de Lattre de Tassigny**
 Début XX^e

Maison en R+1+combles. La porte d'entrée dans le pli du bâtiment est surmontée d'une marquise. Maçonnerie en pierre meulière apparente. Modénatures de briques, appuis de baies en ciment. Volets persiennés en métal et garde-corps en fer forgé. Toiture en tuile.

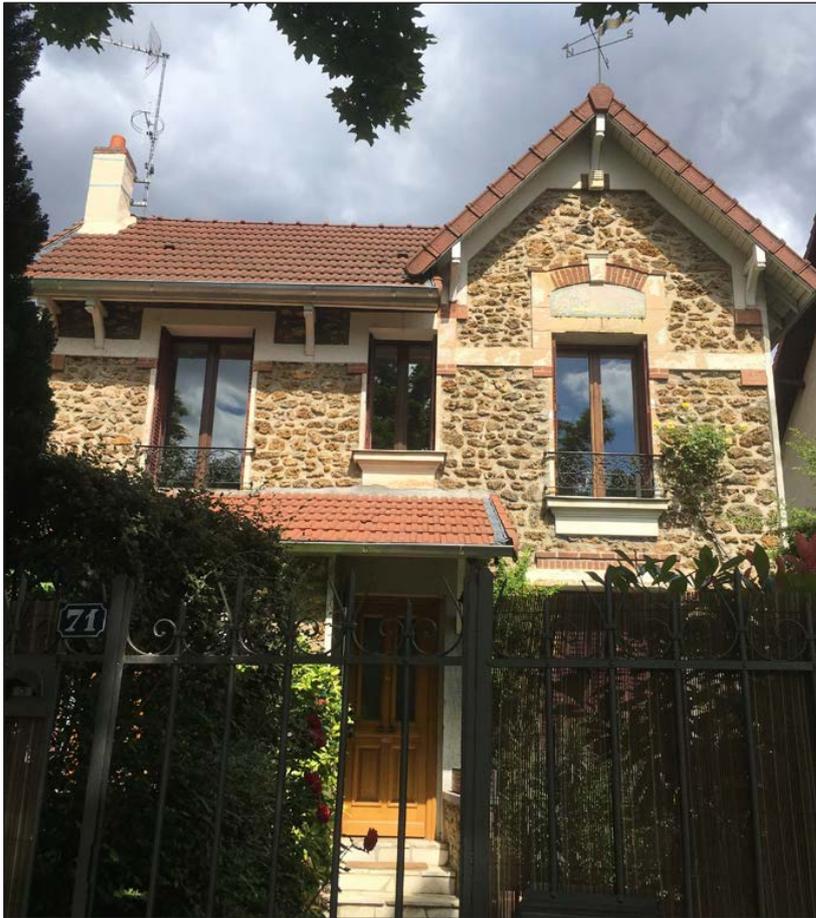
**71 rue du Maréchal
de Lattre de Tassigny**
Début XX^e

Maison en R+1+combles, avec travée de droite traitée en pignon. Porte d'entrée surmontée par un auvent en tuiles. Maçonnerie en pierre meulière apparente, modénatures en ciment et en briques. Volets persiennés en métal et garde-corps en fer forgé. Toiture en tuile.

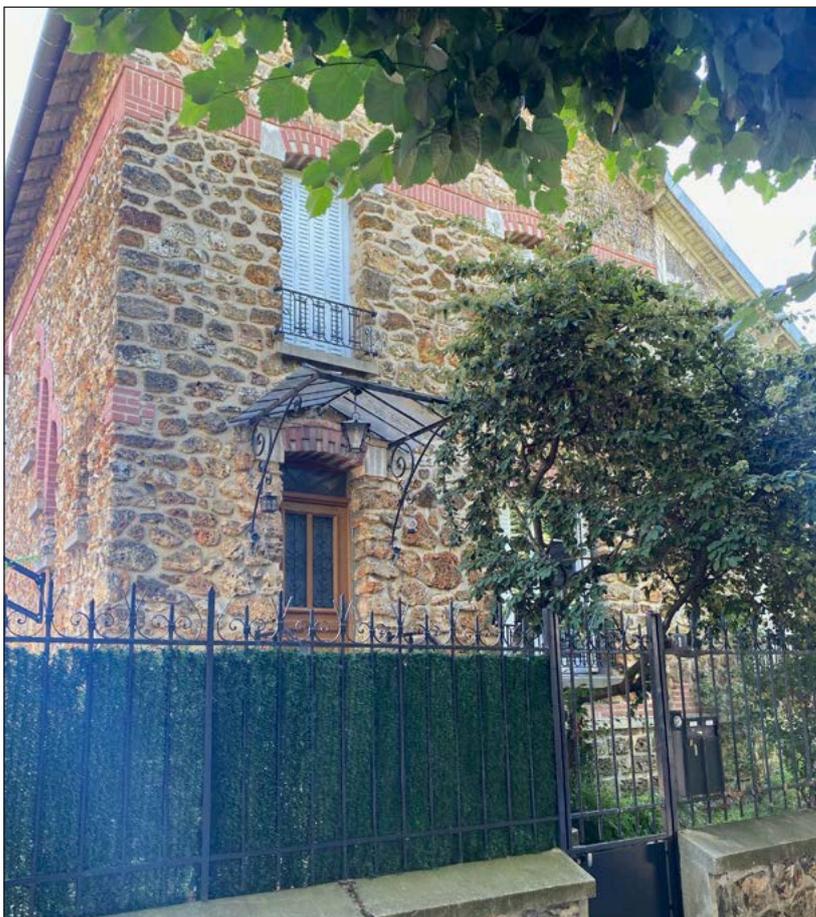
1 rue Michelet
Début XX^e

Maison en maçonnerie de pierre meulière apparente et modénatures en briques et ciment. Porte d'entrée surmontée par sa marquise. Volets persiennés en métal et garde-corps en fer forgé. Toiture en tuile.

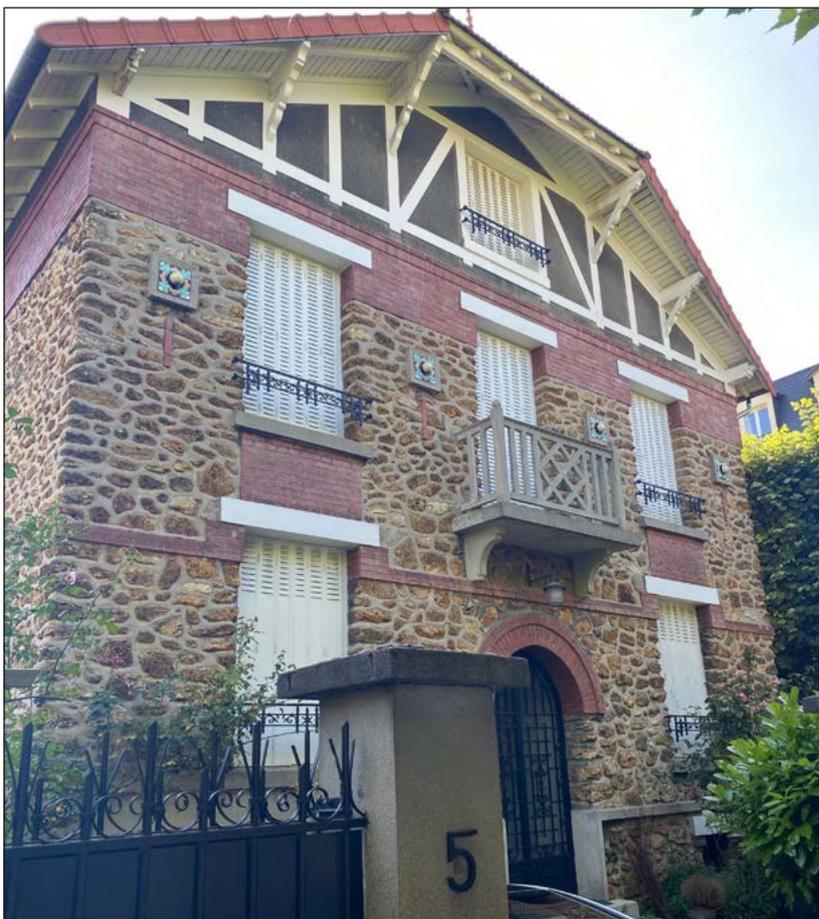
5-7 rue Michelet
Début XX^e

Pavillon cosu au style éclectique. Le faux colombage évoque des inspirations normandes. Porte en arc de plein cintre surmontée par un balcon. Maçonnerie de pierre meulière apparente et modénatures en briques. Linteaux en ciment. Volets persiennés en métal et garde-corps en fer forgé. Toiture en tuile.

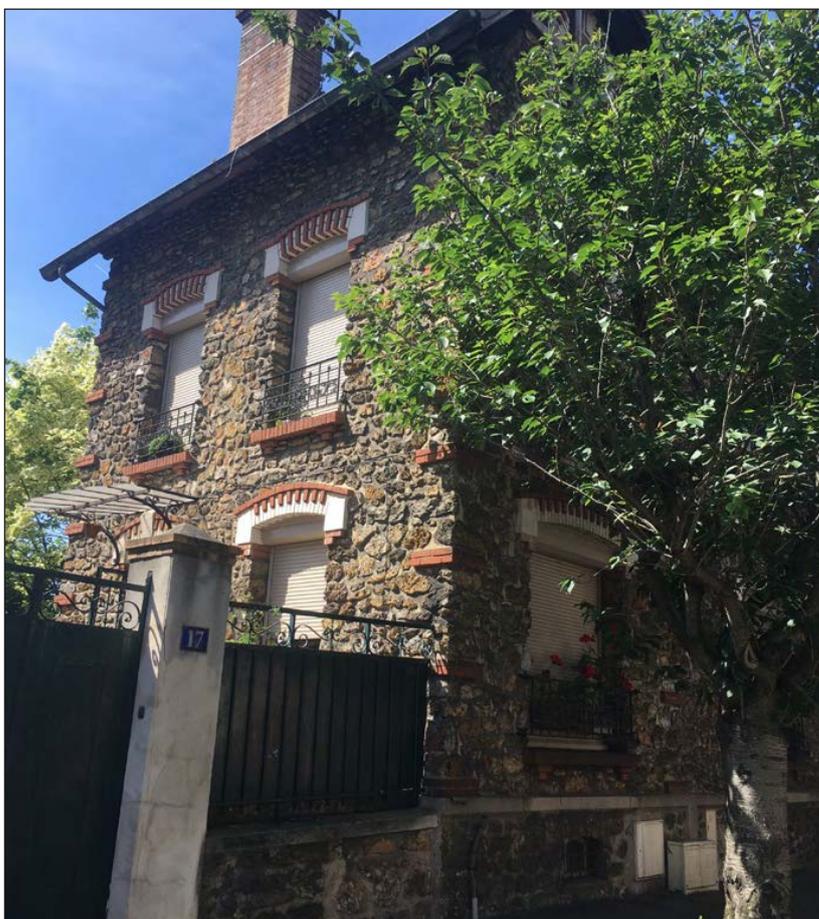
17 rue Parmentier
Début XX^e

Maison avec accès latéral par une cour. Porte d'entrée surmontée par une marquise. Maçonnerie de pierre meulière apparente et modénatures en briques et en ciment. Volets persiennés en métal et garde-corps en fer forgé. Toiture en tuile.

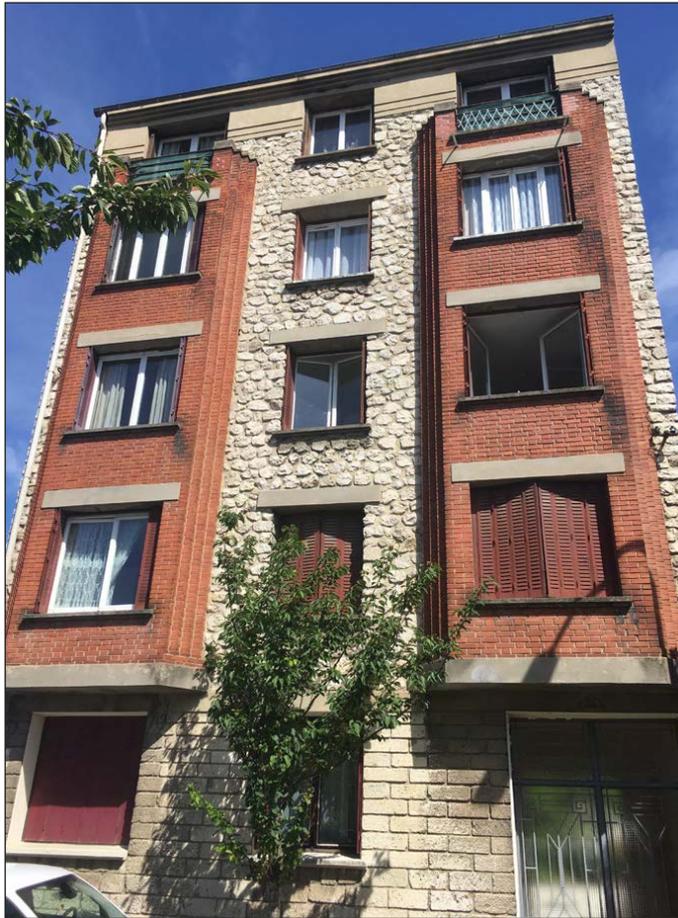
26 rue Parmentier
Années 20/30

Quoiqu'en R+4, s'intègre bien parmi les maisons voisines par son langage architectural. Façade quasiment symétrique. Rez-de-chaussée en maçonnerie appareillée, étages en moellons apparents et bow-window en briques. Couronnement marqué par un bandeau. Linteaux en ciment. Volets persiennés en métal.

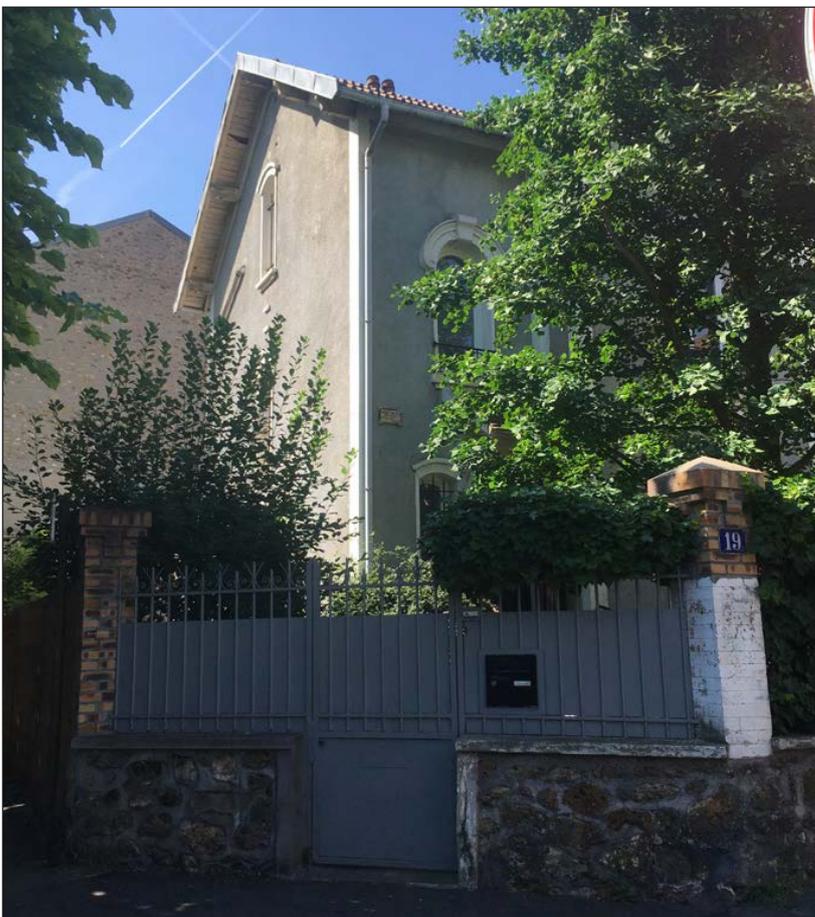
19 rue Paul Carle
Début XX^e

Située sur un terrain en angle de rue, cette maison présente un pignon sur chacune des deux rues. Façade enduite, modénatures en briques et linteaux en ciment pour les baies rectangulaires. Certaines baies sont en arcs, de plein cintre ou surbaissés. Garde-corps en métal. Toiture en tuiles avec épis de toiture.

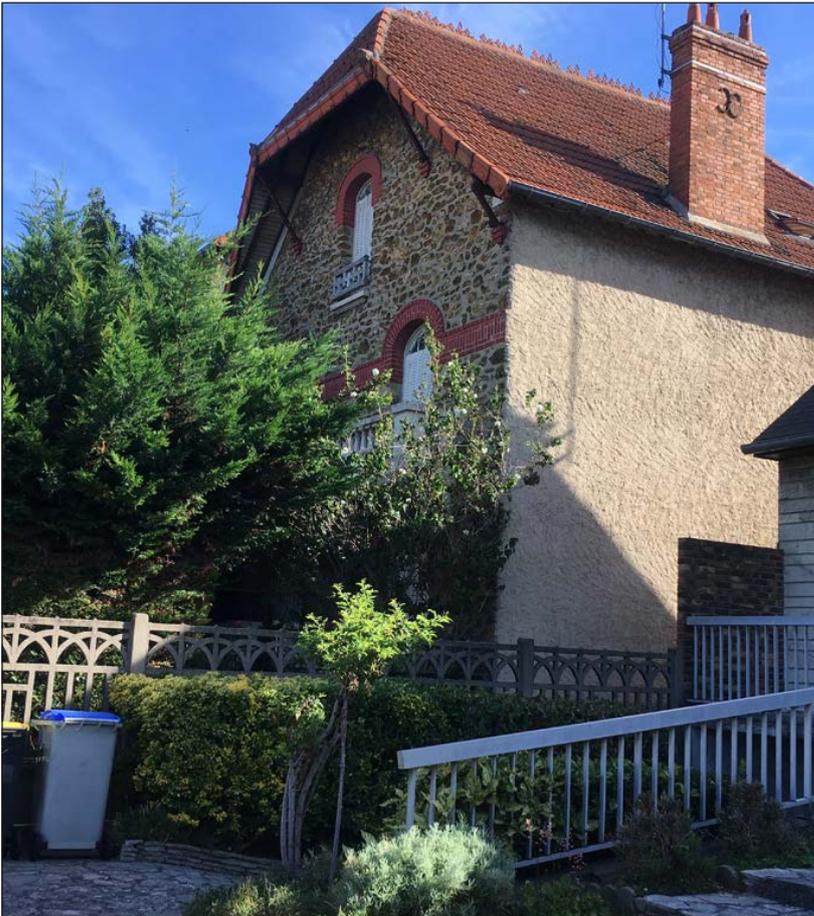
Pavillon
11 avenue de la République
 Début XX^e

Maison en retrait de l'avenue, masquée par une végétation riche. Murs en maçonnerie de meulière, apparente sur la façade principale. Modénatures en briques rouges autour des baies en arc de plein cintre. Balcon et garde-corps maçonnés. Toiture débordante en tuile avec demi-croupe et crête de faitage.

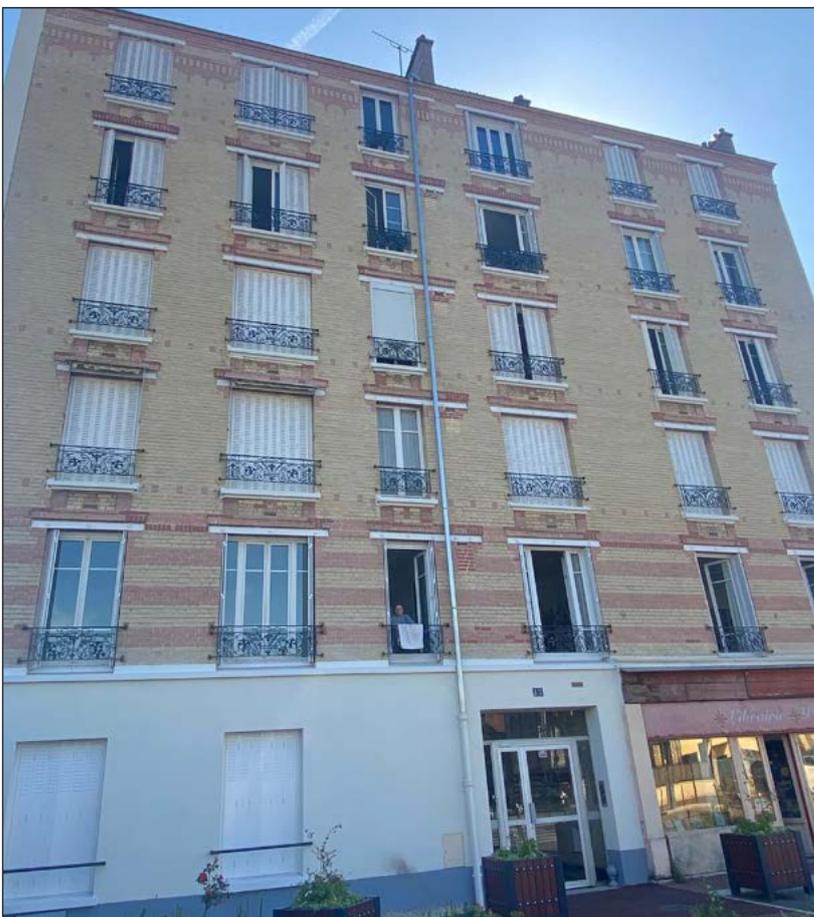
Immeuble collectif
15 avenue de la République
 Début XX^e

Immeuble en R+5, avec rez-de-chaussée enduit et étages en maçonnerie de briques apparentes, dont l'alternance entre briques rouges et ocres forment des motifs et bandeaux. Linteaux des baies en métal. Garde-corps en fer forgé et volets persiennés en métal. Toiture en tuiles.

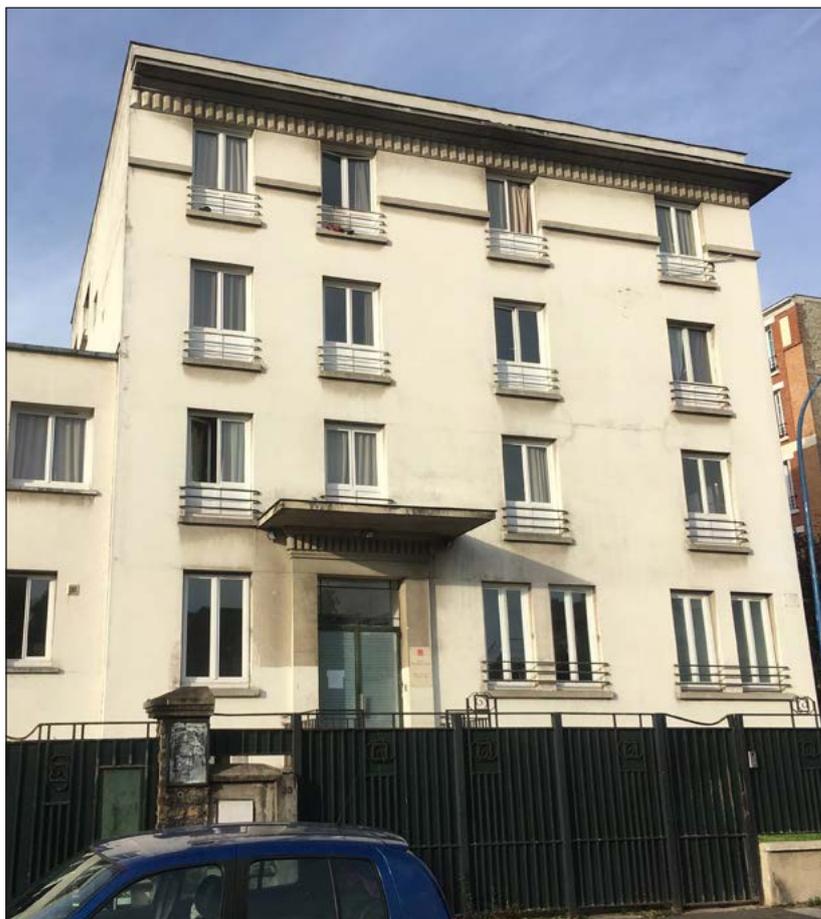
Immeuble collectif
**20 avenue de la
 République**
 XX^e

Immeuble d'angle, avec façade principale sur l'avenue de la République. Porte d'accès décentrée, baies doubles au rez-de-chaussée. Corniche et fronton de la porte (couverte par un auvent) moulurés. Maçonnerie enduite. Garde-corps très simples en métal. Toiture en tuiles.

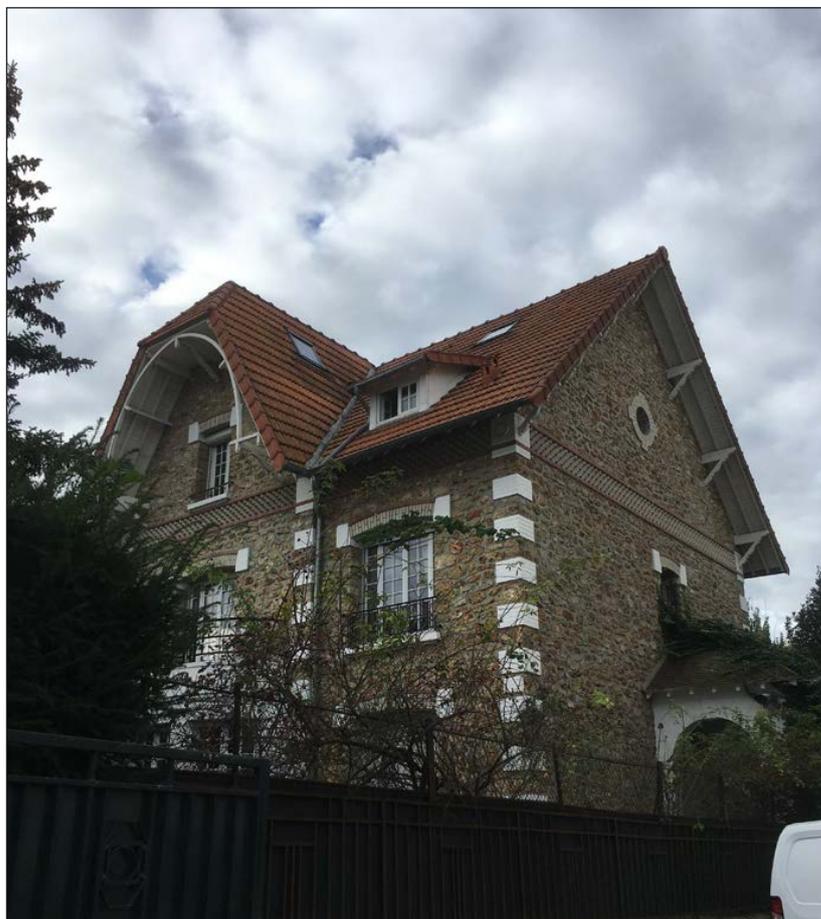
Maison de villégiature
**22 avenue de la
 République**
 Début XX^e

Maison de style éclectique, avec travée de gauche traitée en pignon. Rez-de-chaussée en avancée créant un balcon pour le R+1. Maçonnerie de pierre meulière apparente et modénatures en briques et ciment. Toiture débordante en tuiles avec croupette, soutenue par un arc en bois.

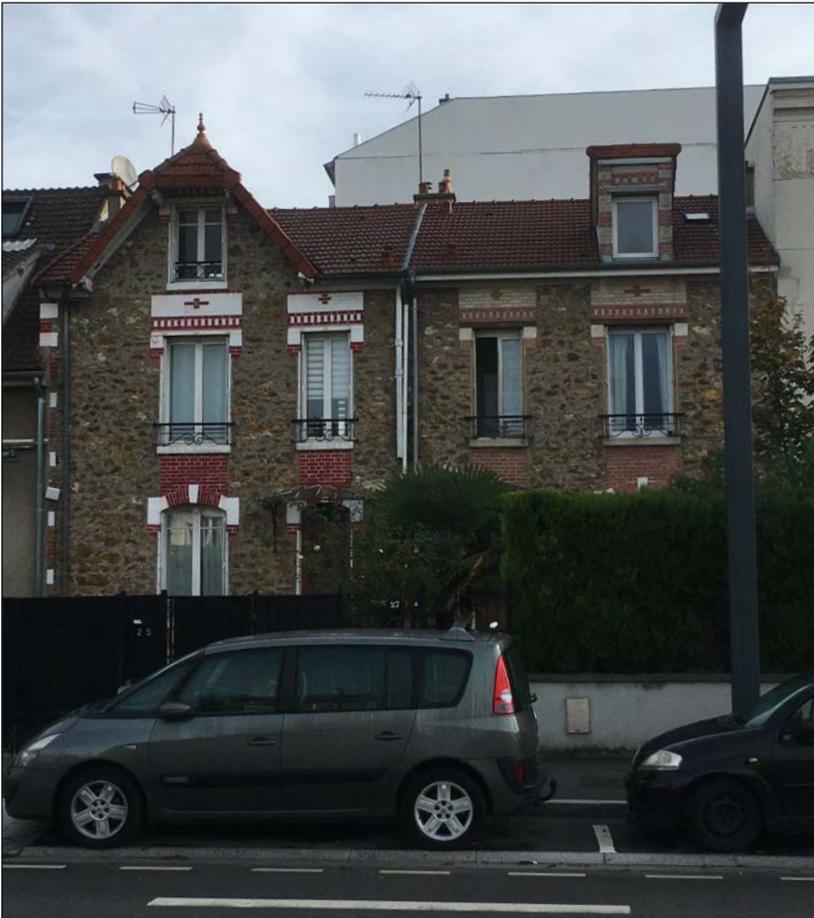
Maisons jumelles
25-27 avenue de la République
 Début XX^e

Maisons jumelles quasiment symétriques, si l'on omet la toiture, traitée à gauche en pignon, et comportant à droite une lucarne. Maçonnerie de meulière apparente et modénatures en briques et ciment, linteaux en métal en R+1. Marquise au-dessus des portes d'entrée, Persiennes en métal et garde-corps en fer forgé.

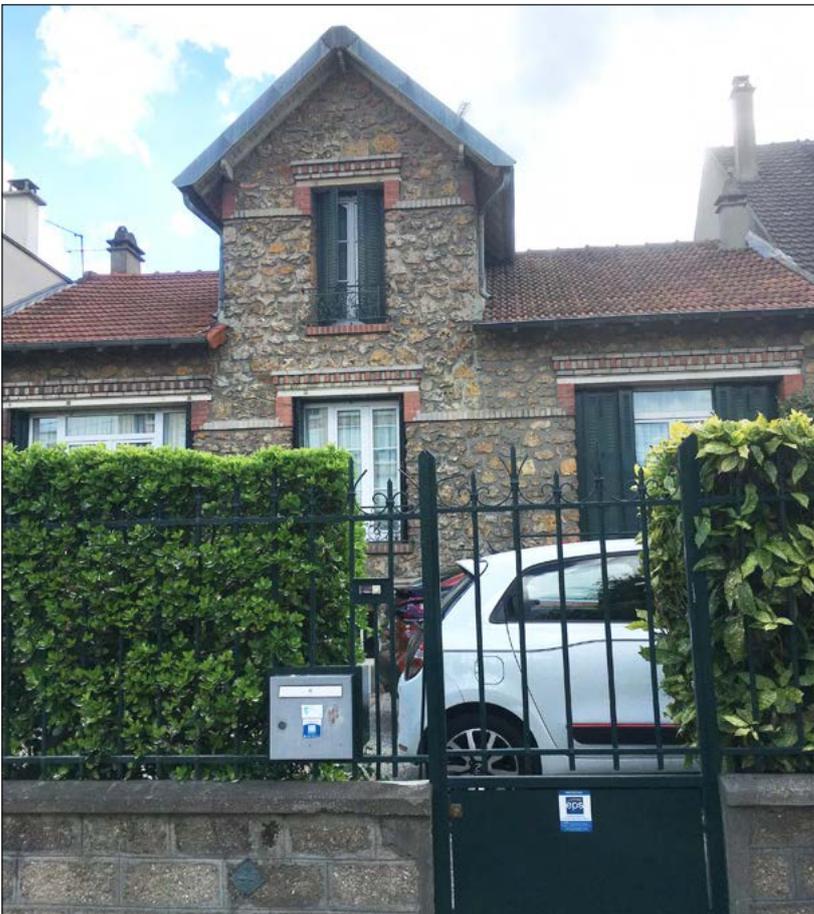
Pavillon
26 avenue de la République
 Début XX^e

Maison avec travée centrale traitée en pignon. Maçonnerie de meulière apparente, modénatures en briques, linteaux en métal. Garde-corps en fer forgé et volets persiennés en métal. Entrée par un perron. Toiture en tuiles.

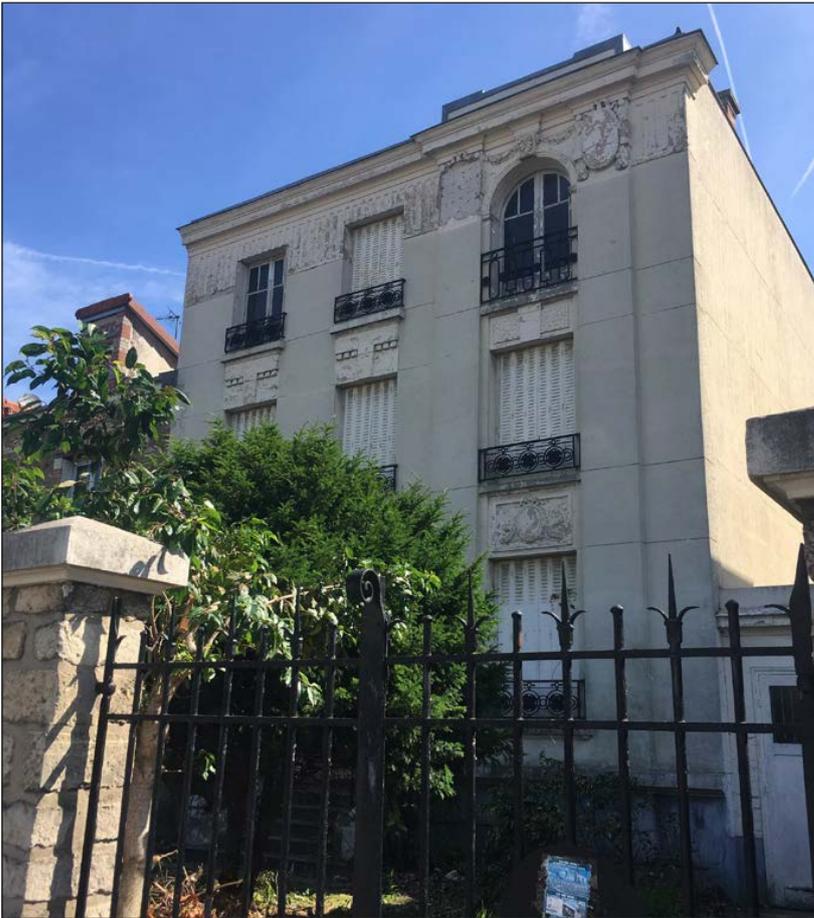
**29 avenue de la
République**
XX^e

Maison en maçonnerie, avec des modénatures à l'antique, assez abîmées. Sur les trois travées, celle de droite s'avance légèrement et présente en R+2 une baie en arc de plein cintre. Garde-corps en fer forgé et volets persiennés en métal. Toiture terrasse.

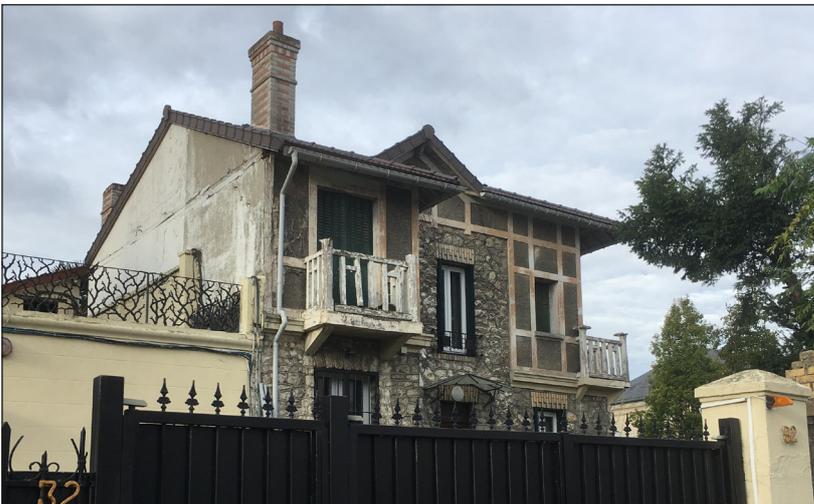
**30 avenue de la
République**
Début XX^e

Maison située sur une parcelle d'angle dont la végétation mériterait aussi protection. Maçonnerie de moellons apparents à joints rubanés, parties enduites avec faux colombage. Modénatures en briques. Balconnets en bois, persiennes en métal, marquise. Toit en tuiles.

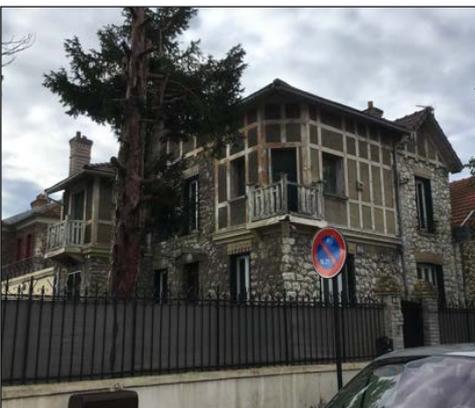
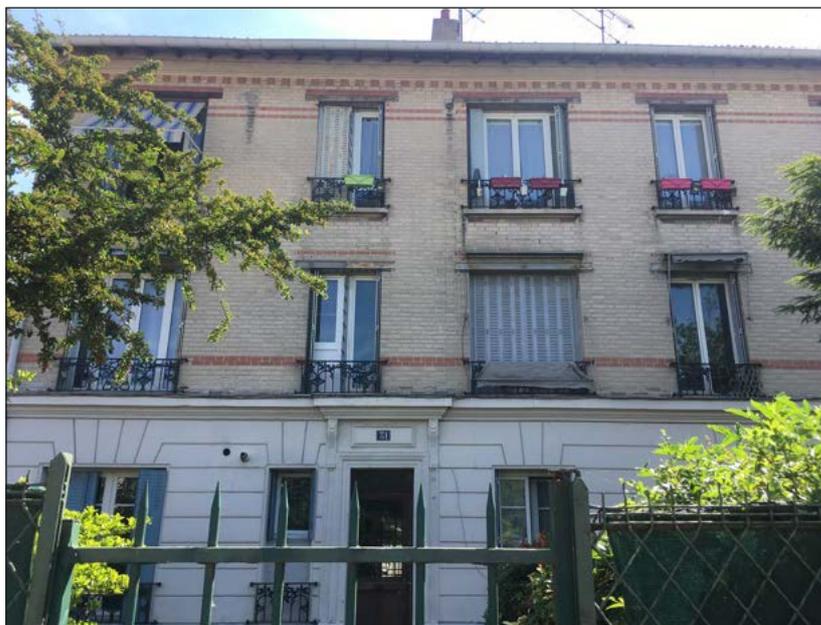
Immeuble collectif
31 avenue de la République
 Début XX^e

Immeuble en R+2. Maçonnerie décorée de bossages au rez-de-chaussée, en briques apparentes rouges et ocres aux étages. Garde-corps en fer forgé et volets persiennés en métal. Linteaux en métal. Fronton au-dessus de la porte d'entrée. Toiture en tuiles.
