CHOISY-LE-ROI

Inventaire
du patrimoine architectural

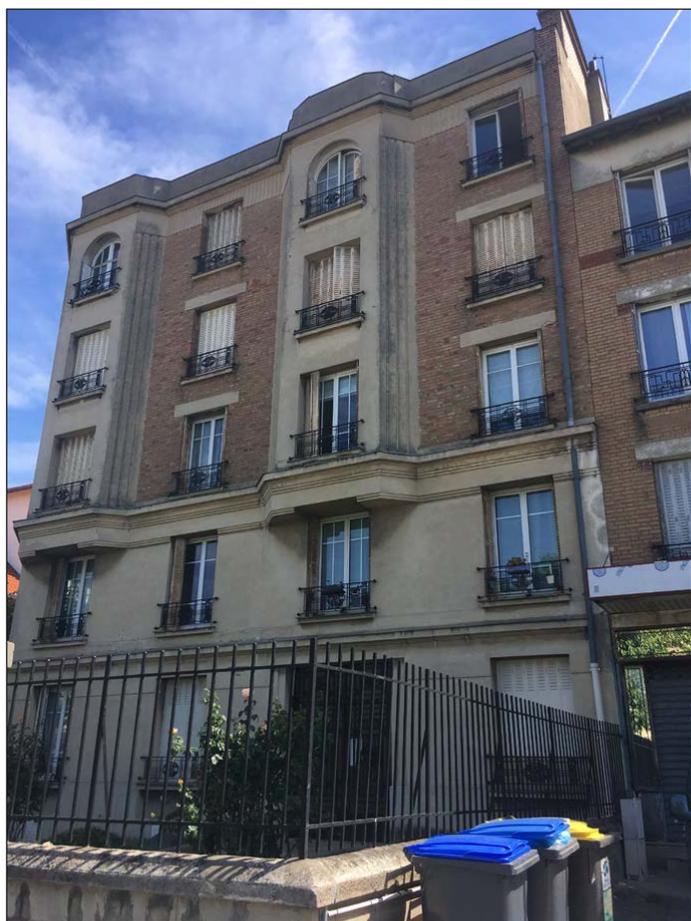
Immeuble collectif
35 avenue de la République
 Début XX^e

Immeuble en angle de rue. Le rez-de-chaussée et R+1 sont traités ensemble, en enduit. Les étages sont en maçonnerie de briques apparentes et comportent des bow-windows enduits, dont les baies du dernier étages sont en arc de plein cintre. Garde-corps en fer forgé et volets persiennés en métal. Linteaux en ciment. Toiture en tuiles.

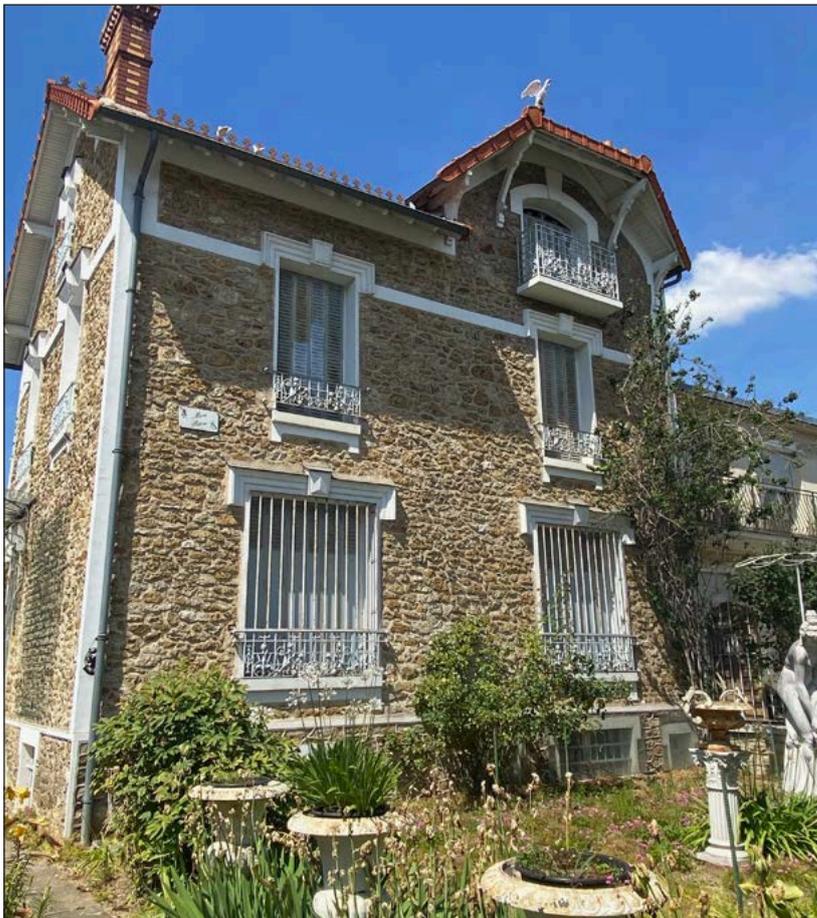
Maison de villégiature
38 avenue de la République
 Début XX^e

Maison en angle de rue, dont l'entrée se situe rue Babeuf, protégée par une marquise. Maçonnerie de meulière apparente, modénatures à l'antique. Garde-corps en fer forgé et volets persiennés en métal. Linteaux en ciment. Toiture en tuiles avec crête de faîtage.

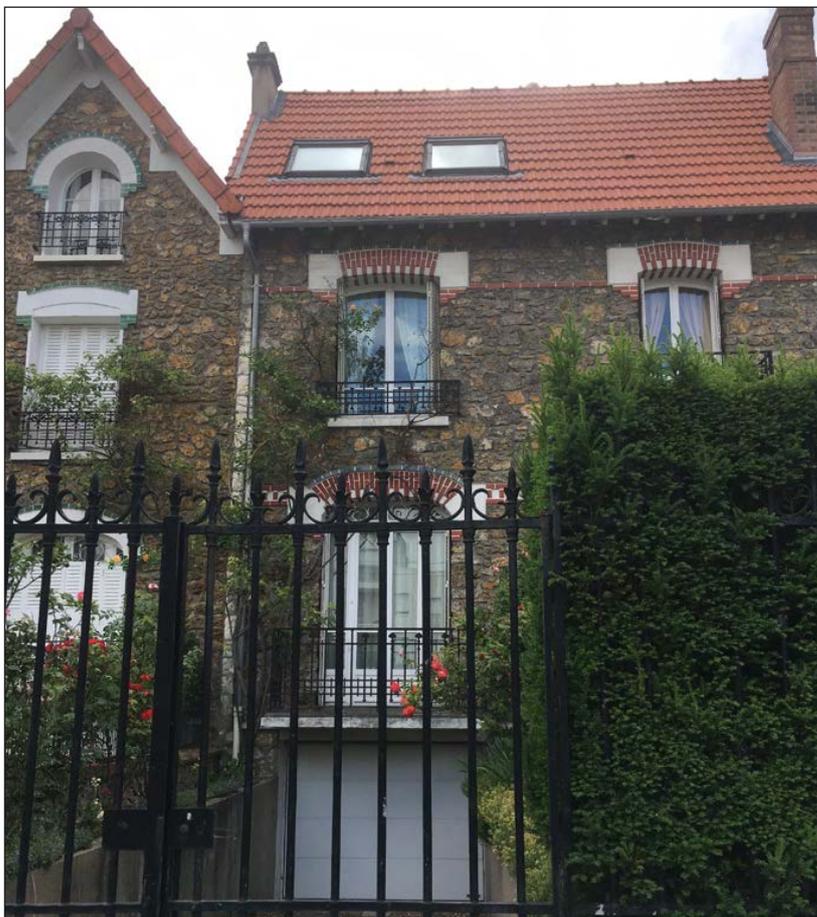
Maison de villégiature
40 avenue de la République
 Début XX^e

Maison sur un terrain en angle de rue, formant pignon sur la rue Babeuf. Accès par une véranda formant un balcon pour le R+1. Maçonnerie de meulière apparente. Baies en arcs surbaissés ou en anse de panier et modénatures en briques et ciment. Garde-corps en fer forgé et volets persiennés en métal. Toiture en tuiles.

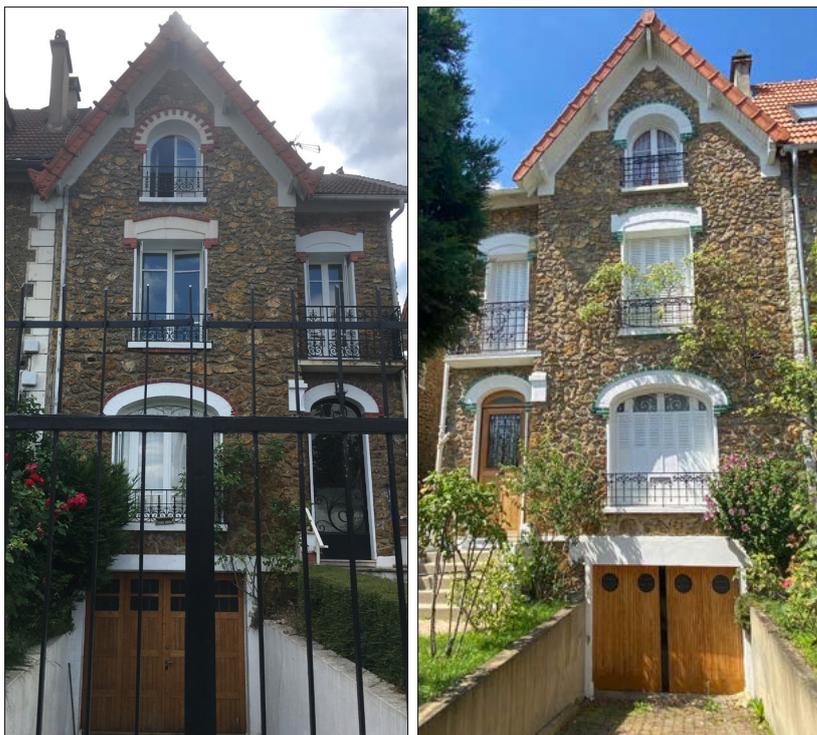
Maisons jumelles
42-44 avenue de la République
 Début XX^e

Maisons en miroir quoique détachées l'une de l'autre. Chacune a deux travées, l'une avec la porte d'entrée et l'autre traitée en pignon, formant l'accès garage. Maçonnerie en meulière apparente. Baies cintrées, modénatures en briques. Garde-corps en fer forgé et volets persiennés en métal. Toiture en tuiles.

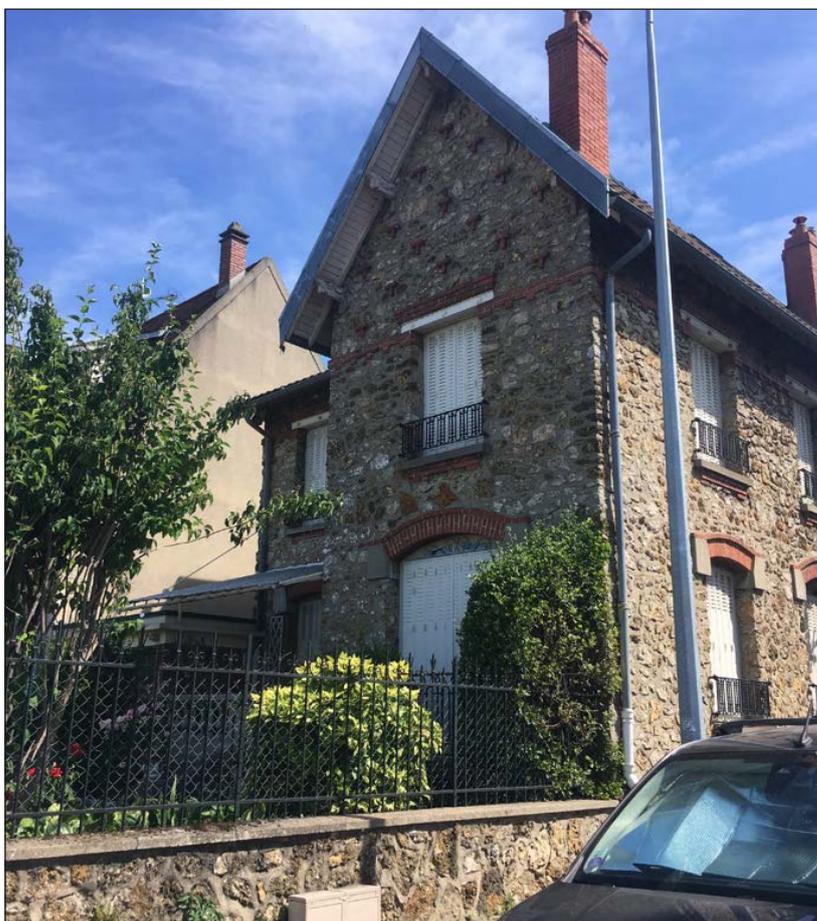
Pavillon
45 avenue de la République
 Début XX^e

Maison située sur un terrain en angle de rue. En alignement rue Parmentier, en retrait avec accès par une cour avenue de la République. Maçonnerie de pierre meulière apparente, modénatures en briques, linteaux en métal. Garde-corps en fer forgé et volets persiennés en métal. Toiture en tuiles.

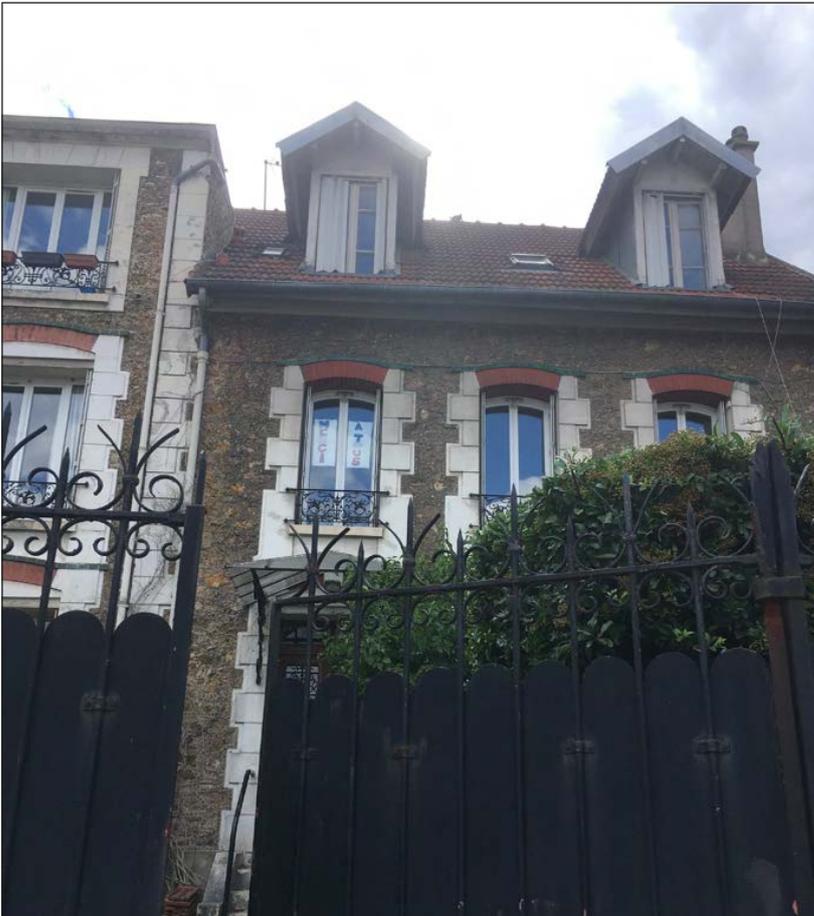
Maison de villégiature
46 avenue de la République
 Début XX^e

Maison en maçonnerie de meulière apparente. Encadrements de baies en chaînages harpés, modénatures en briques. Lucarnes dans l'alignement des baies. Porte surmontée d'une marquise. Garde-corps en fer forgé et volets persiennés en métal. Toiture en tuiles.

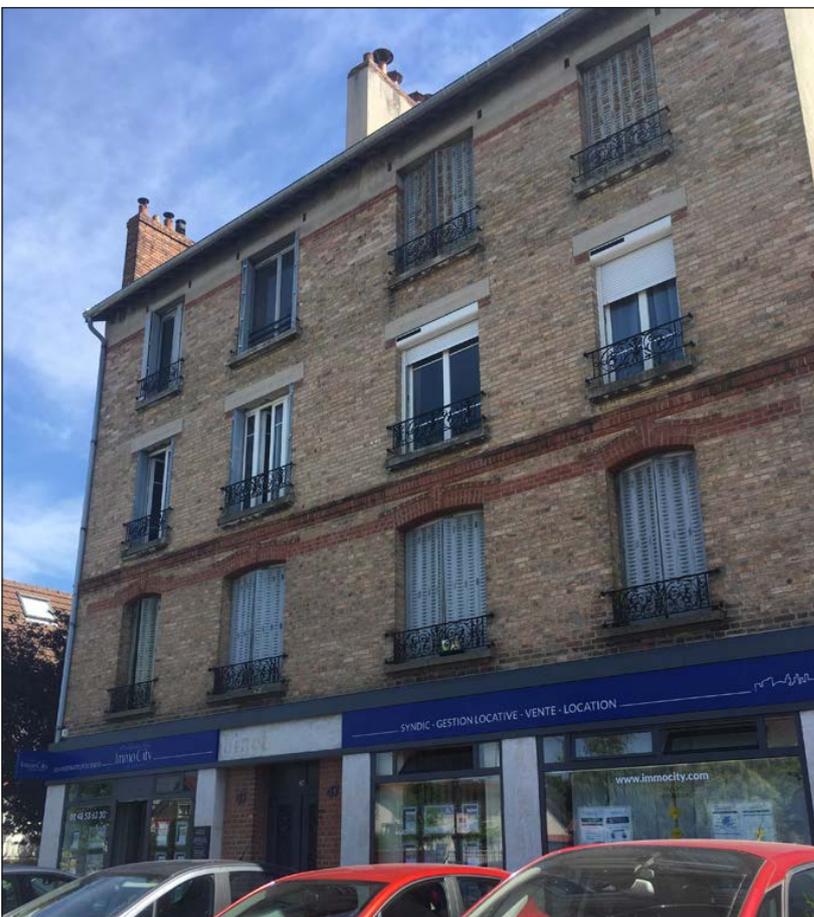
Immeuble collectif
47 avenue de la République
 Début XX^e

Immeuble en R+3, avec commerces en rez-de-chaussée. En angle de rue mais sans traitement du pignon. Maçonnerie en briques ocre et modénatures en briques rouges et ciment. Baies du R+1 en arc. Volets persiennés en métal et garde-corps en fer forgé. Toiture à deux pans en tuiles.

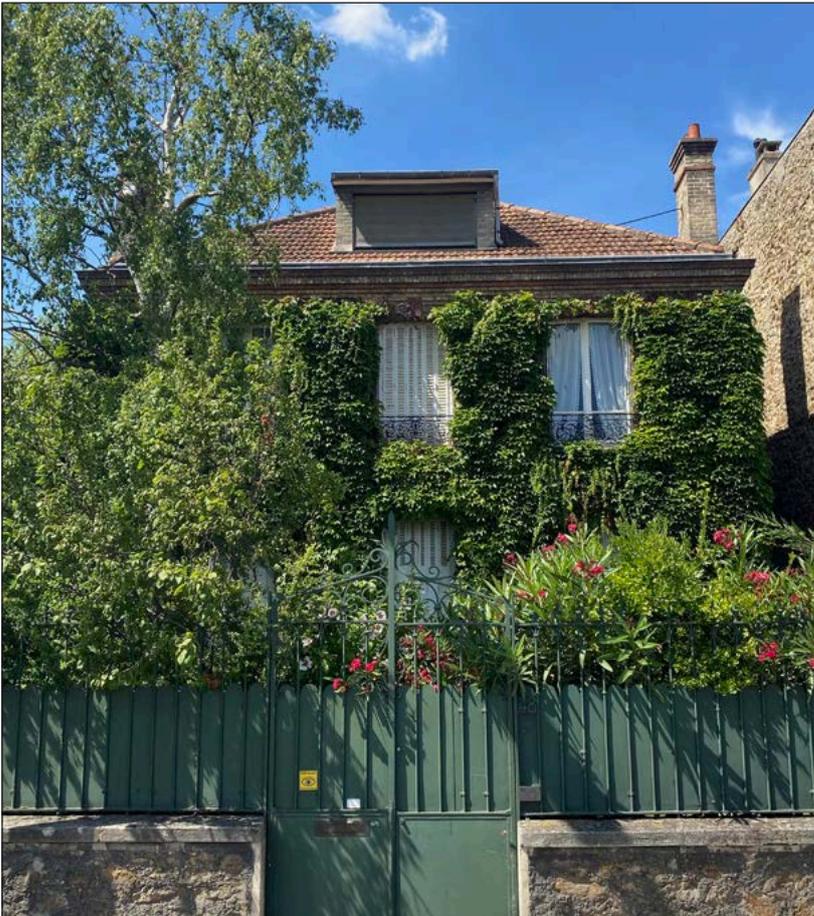
Maison bourgeoise
**48 avenue de la
 République**
 Début XX^e

Maison située sur une parcelle d'angle. La façade rue Darthe est entièrement recouverte de lierre. La façade d'accès, avenue de la République, également recouverte de lierre, laisse apparaître les baies avec leurs persiennes en métal et leurs garde-corps en fer forgé, et laisse aussi deviner des frises en céramique. Toiture à quatre pans en tuiles.

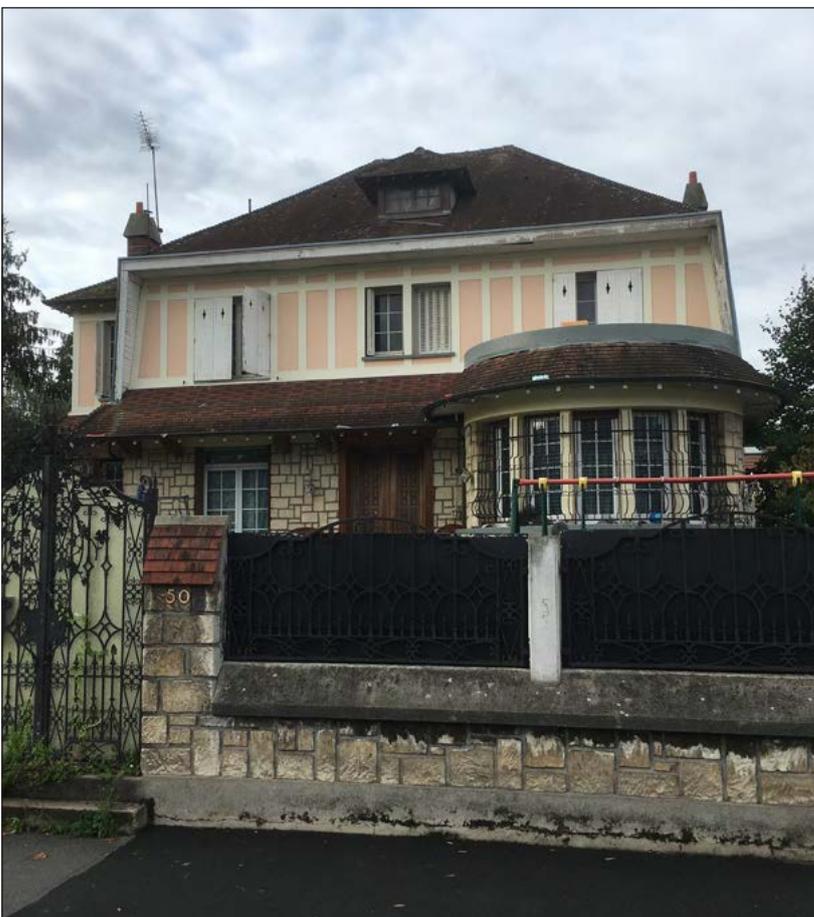
**50 avenue de la
 République**
 XX^e

Villa du milieu du XX^e. Jeux de volumes : rotonde dont le toit forme une terrasse, débords ... et jeux de textures en façade : rez-de-chaussée en pavage de pierres, faux colombage à l'étage. Un auvent continu protège le rez-de-chaussée. Volets en bois à l'étage. Toiture en tuiles avec lucarne.

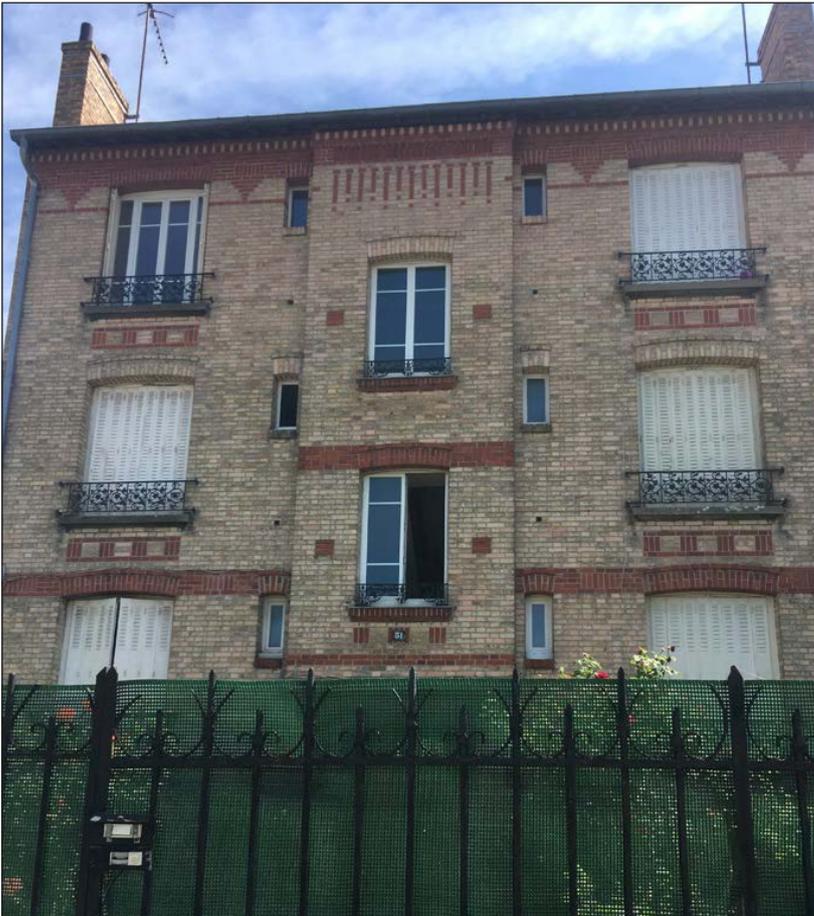
Immeuble collectif
51 avenue de la République
 Début XX^e

Petit immeuble à la façade symétrique. Avant-corps central au-dessus de la porte d'entrée. Maçonnerie de briques apparentes, ocres et rouges et formant des motifs. Baies légèrement en arcs surbaissés. Garde-corps en fer forgé et volets persiennés en métal. Toiture en tuiles.

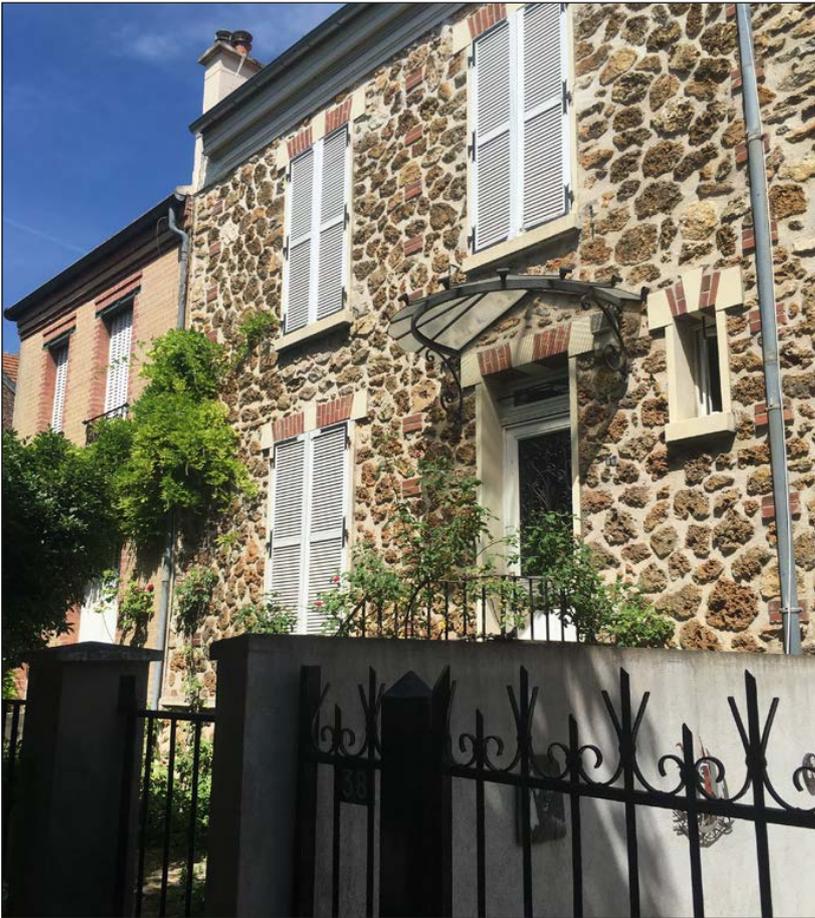
40 avenue Rondu
Début XX^e

Maison en maçonnerie de pierre meulière apparente. Modénatures en briques et ciment. Une marquise surmonte la porte d'entrée. Corniche marquée. Les volets sont en bois. Toiture à deux pans en tuiles avec faitage parallèle à la rue.

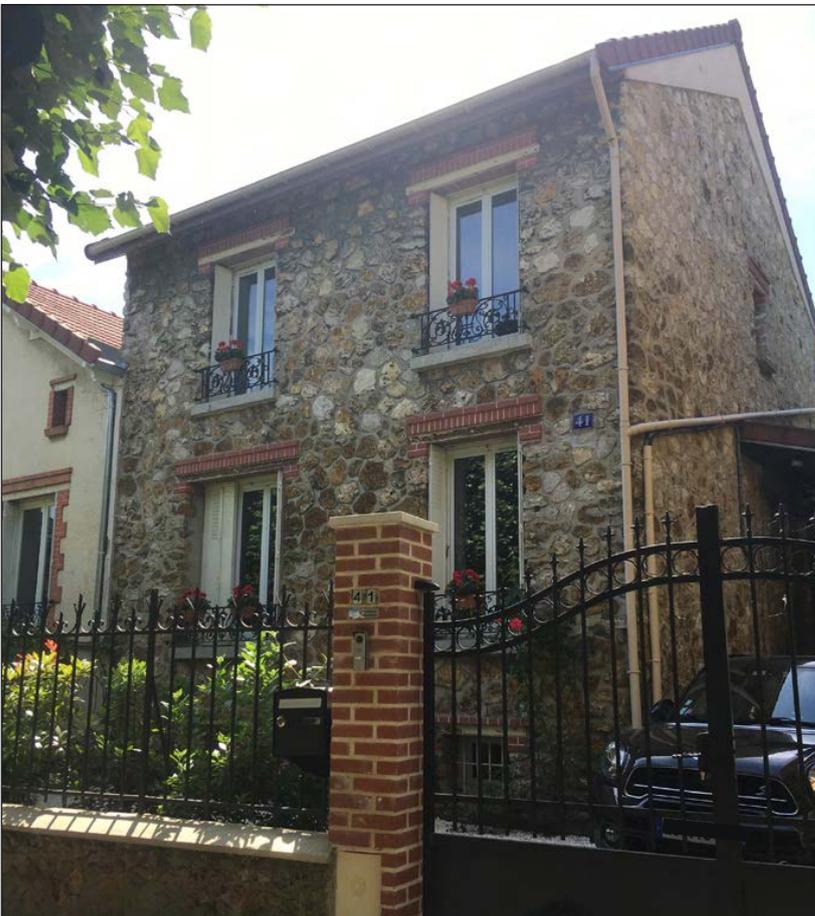
41 avenue Rondu
Début XX^e

Pavillon en maçonnerie de meulière apparente. Modénatures en briques, linteaux en métal. Volets persiennés en métal et garde-corps en fer forgé. Toiture à deux pans en tuiles avec faitage parallèle à la rue.

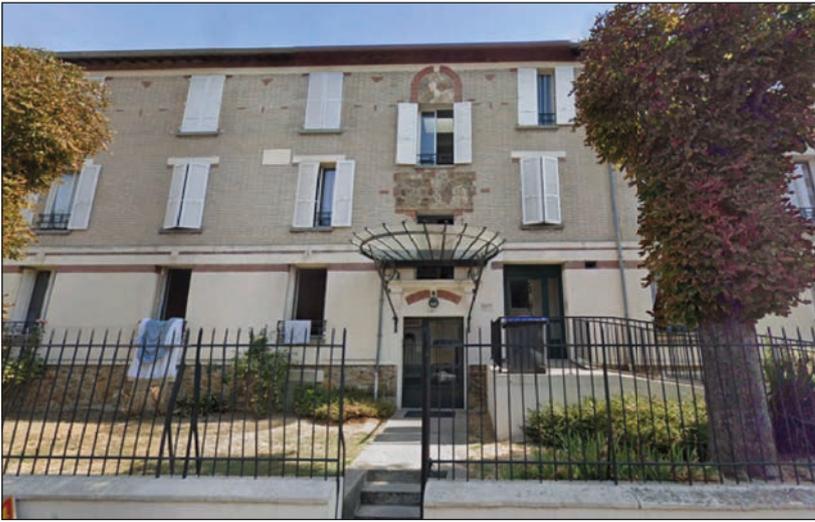
Immeuble faubourien
**1bis rue
 Rouget de Lisle**
 XIX^e

Long immeuble en retrait de la rue, avec plusieurs accès le long de la façade. L'entrée principale est marquée par une grande marquise et surmontée de décors sculptés. Soubassement en meulière apparente, rez-de-chaussée enduit et étages en maçonnerie de briques apparentes. Volets en bois et garde-corps en métal. Toiture en tuiles.

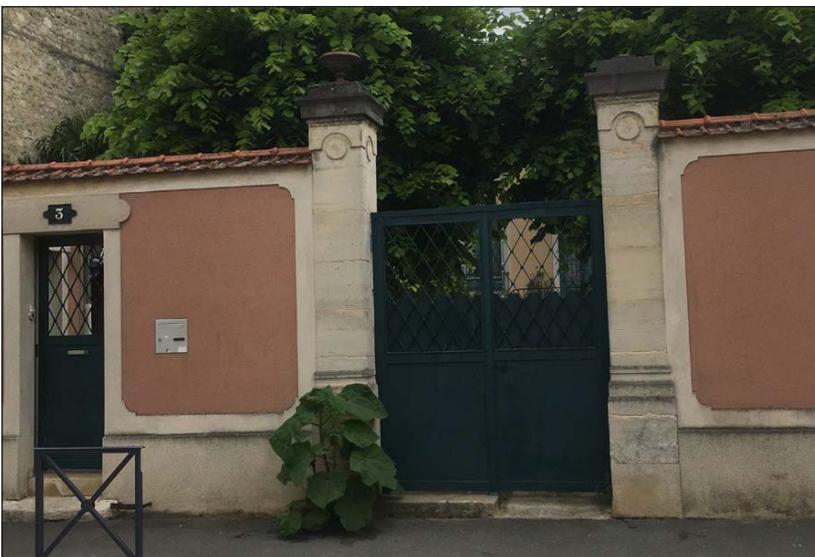
Maison bourgeoise
**3 rue
 Rouget de Lisle**
 XIX^e

Maison en retrait de la rue et masquée par une belle végétation. Façade enduite à trois travées selon un axe symétrique, et toiture à quatre pans en zinc. Un balcon surmonte la porte d'entrée.

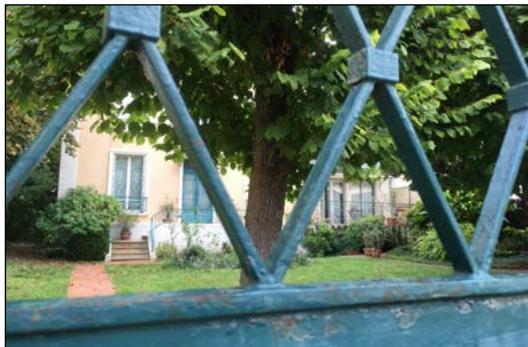
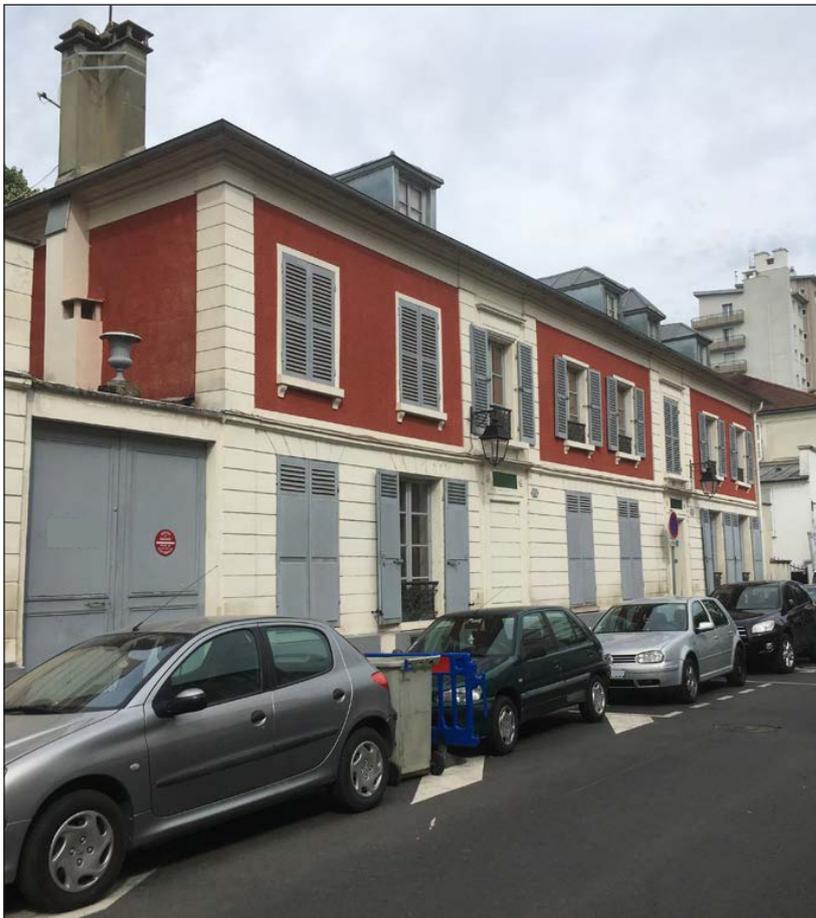
4 rue**Rouget de Lisle**Fin XVIII^e/début XIX^e

Long immeuble bas et cour à gauche. La façade s'organise en trois parties, reliées entre elles par les travées des portes d'entrée (celle de gauche a été murée). Rez-de-chaussée décorés de bossages, étages enduits. Corniche marquée et lucarnes dans la toiture en zinc. Volets en bois et garde-corps en ferronnerie.

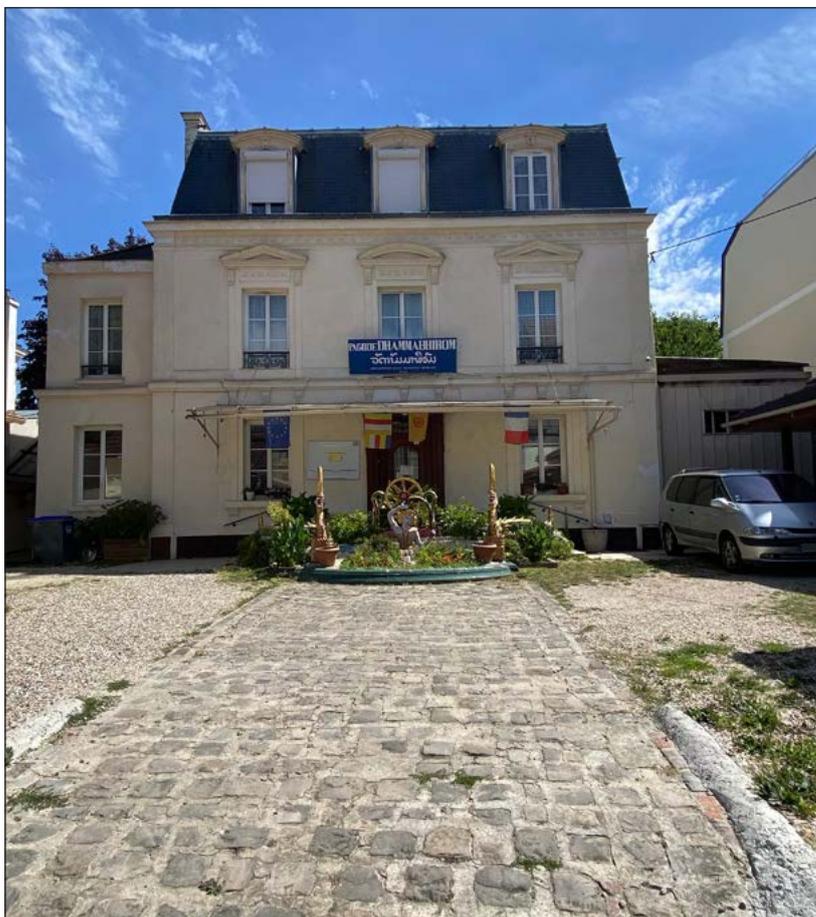
5 rue**Rouget de Lisle**XIX^e

Maison cossue au fond d'une cour, avec façade symétrique à trois travées. Bandeau et corniche marqués, décors à l'antique notamment autour des baies (frontons) et lucarnes. Toiture mansardée en ardoise et zinc. Garde-corps en ferronnerie. Des extensions ont été réalisées autour du bâtiment d'origine.

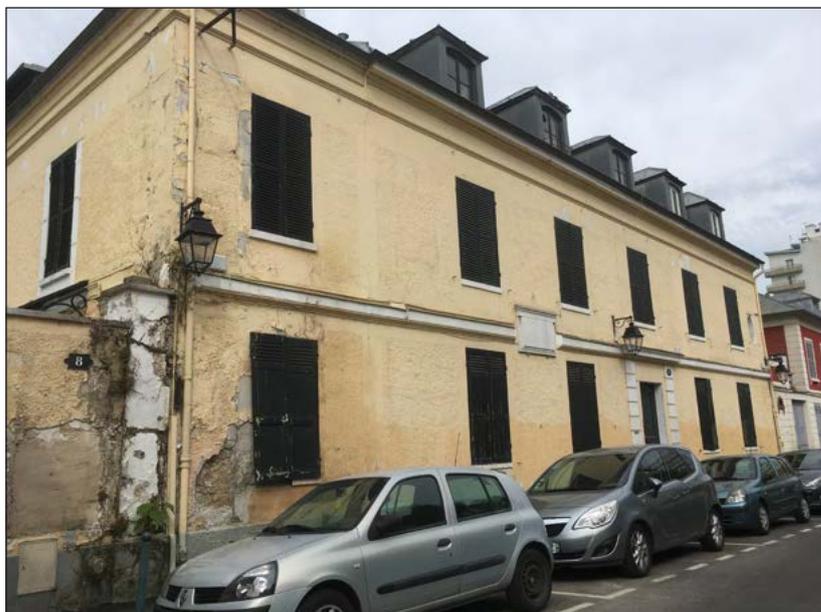
6 rue**Rouget de Lisle**Fin XVIII^e/début XIX^e

Long bâtiment bas où mourut Rouget de Lisle. Façade enduite, bandeau et corniche marquée. Volets persiennés en bois. Toiture en ardoise et en zinc. Modénatures de pierre encadrant la porte d'entrée. Oculus à droite. La travée de gauche a été ajoutée au bâti d'origine.

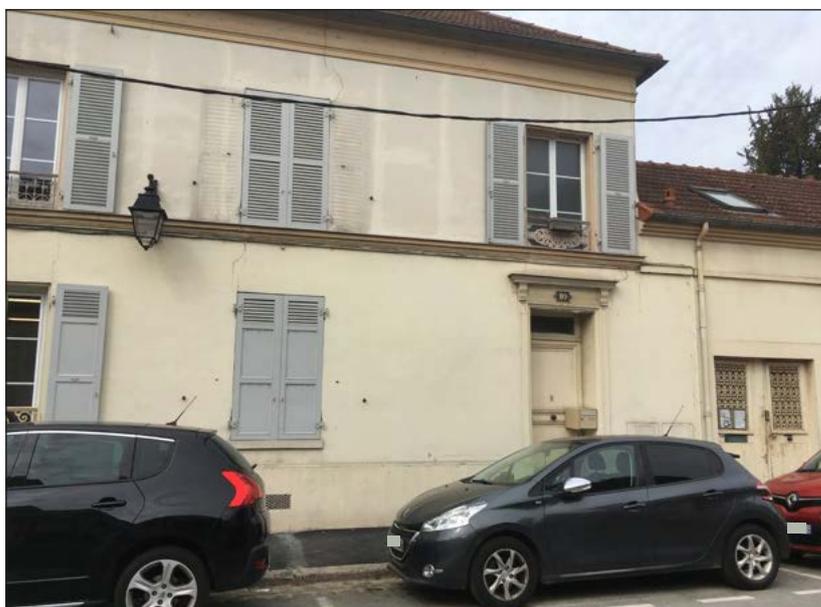
10 rue**Rouget de Lisle**Fin XVIII^e/début XIX^e

Maison basse avec une partie en R+1 et une partie en rez-de-chaussée. Bandeau et corniche marquée. L'une des portes comporte un fronton, l'autre a des moucharabiehs. Toiture en tuiles à deux pans. Volets persiennés en bois. Garde-corps hétérogènes en ferronnerie.

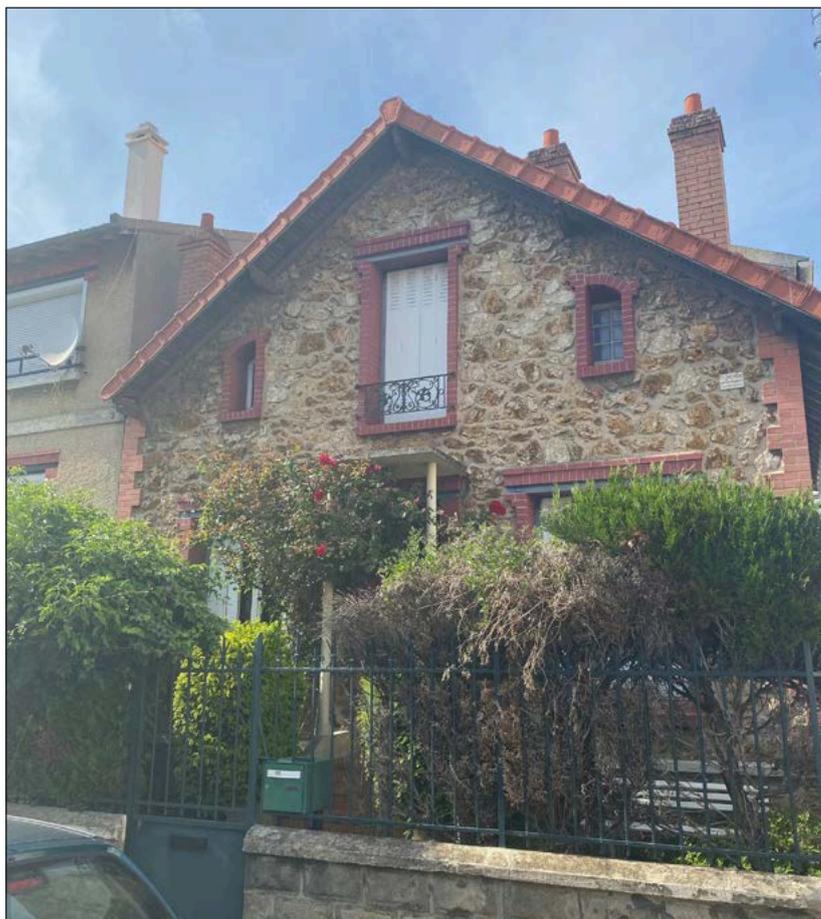
2 rue Spinoza
Début XX^e

Maison sur une parcelle d'angle mais tournée vers la rue Spinoza. Façade symétrique autour de la porte d'entrée. Maçonnerie apparente en pierre meulière (enduit sur rue Etienne Dolet), modénatures en briques, linteaux en métal. Volets persiennés en métal et garde-corps en fer forgé. Toit en tuiles.

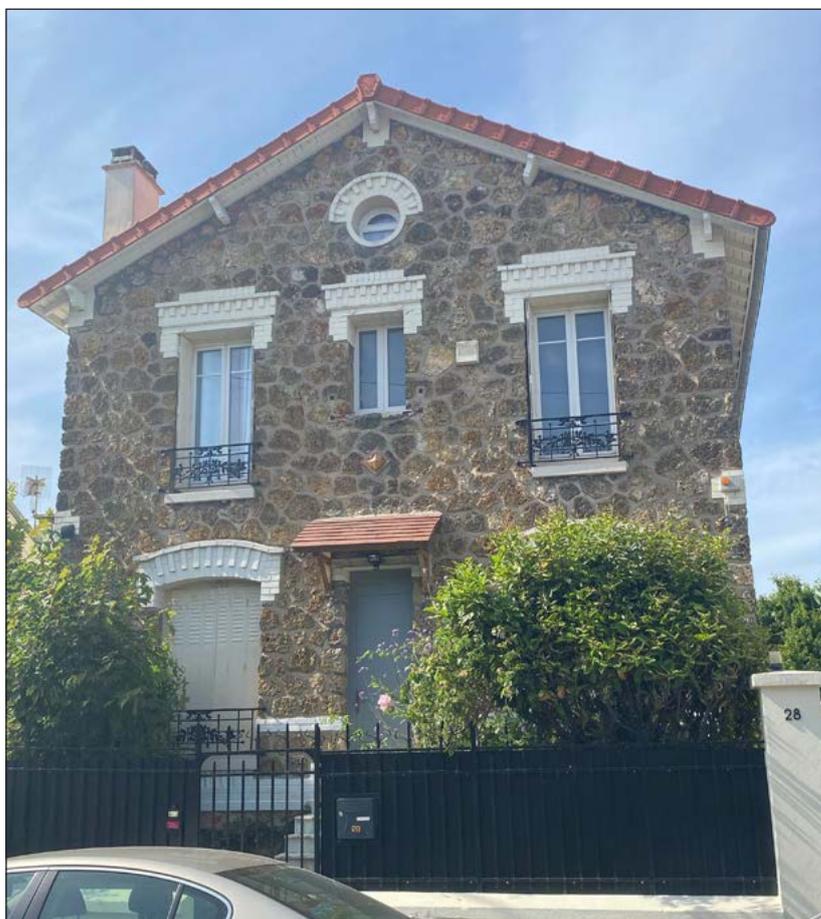
28 rue Spinoza
Début XX^e

Maison à la façade symétrique autour de la porte d'entrée surmontée par un auvent. Maçonnerie en pierres meulières apparentes, modénatures en briques et linteaux en métal. Oculus central. Volets persiennés en métal et garde-corps en fer forgé. Toit en tuiles.

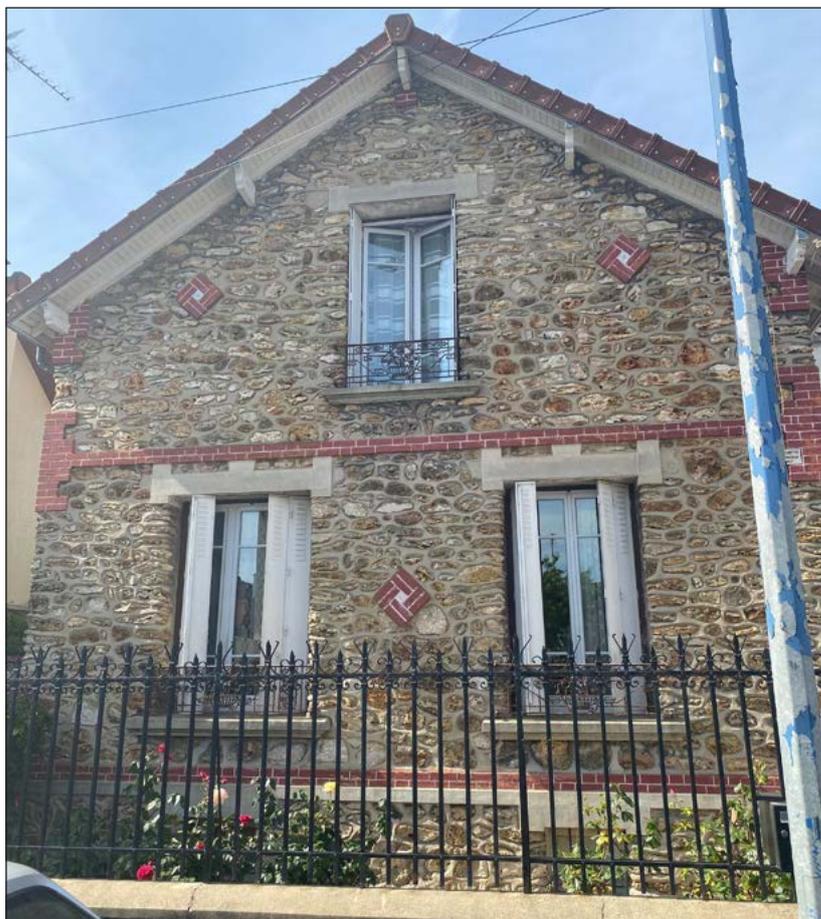
46 rue Spinoza
Début XX^e

Pavillon avec accès en latéral par une cour. Maçonnerie en pierres meulières apparentes, modénatures en briques et en ciment. Volets persiennés en métal et garde-corps en fer forgé. Toit en tuiles.

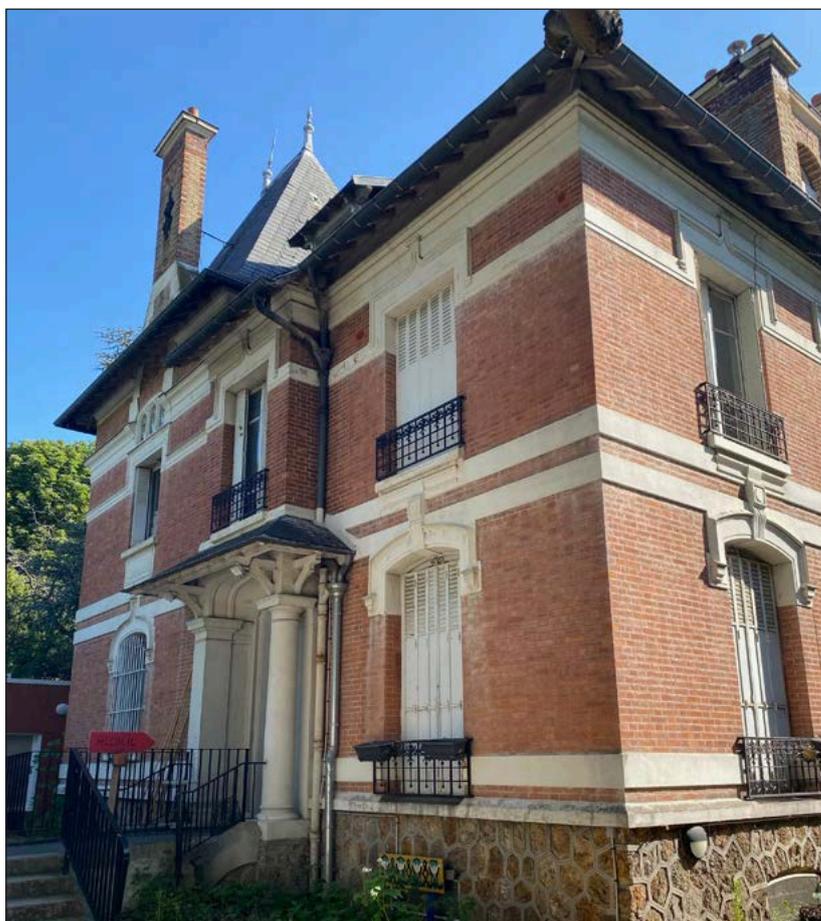
2 rue
Waldeck Rousseau
Début XX^e

Maison cossue au volume compact avec une façade principale à trois travées, en latéral par rapport à la rue. Socle en meulière apparente, corps de bâti en brique apparente. La toiture à pans multiples en ardoise, intégrant cheminées et lucarnes, caractérise fortement le bâtiment. Volets en métal et garde-corps en fer forgé. Modénatures à l'antique.

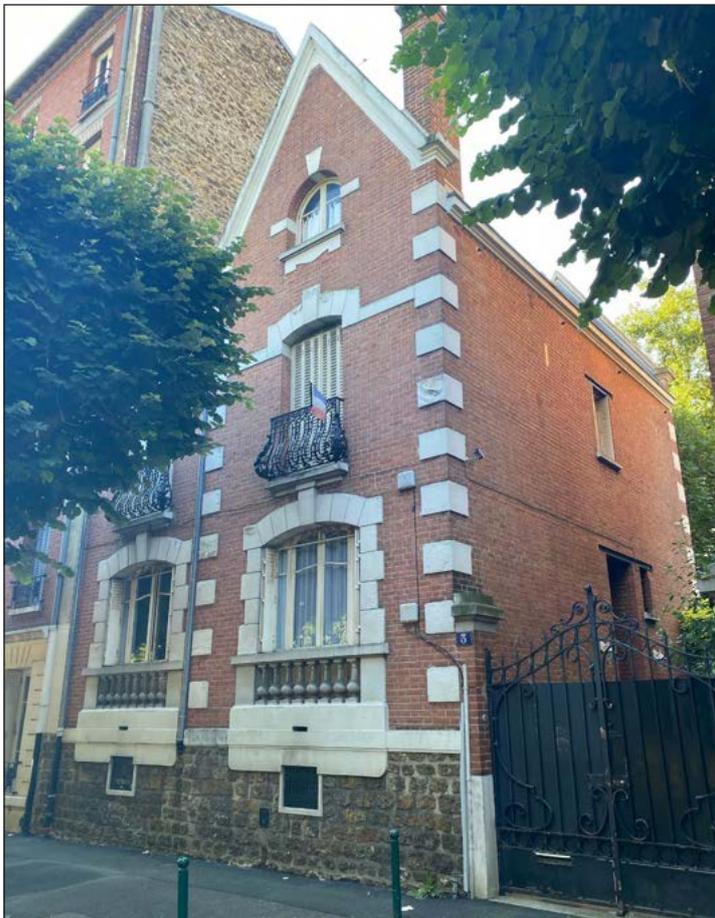
Pavillon
**3 rue
 Waldeck Rousseau**
 Début XX^e

Maison cossue en R+1+combles, à l'alignement de la rue avec une cour latérale d'accès. La façade sur rue présente un socle en meulière, un corps de bâti en briques séparé en deux travées dont l'une s'érige en haut pignon aigu. Modénatures, garde-corps à balustrades ou en fer forgé, volets en métal.

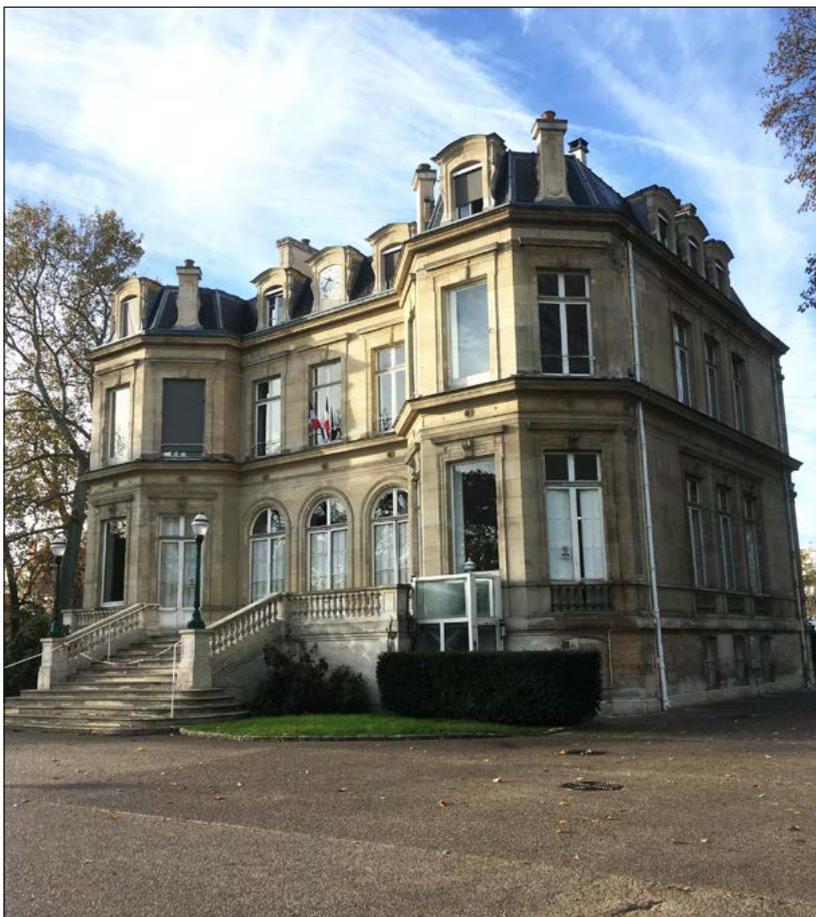
Equipement
**4 rue Waldeck
 Rousseau**
 1850

Ancienne maison bourgeoise puis Mairie. Aujourd'hui salle des mariages. Le plan en H ménage deux entrées en creux accessibles par des escaliers monumentaux. Maçonnerie en pierre massive, bandeau et corniche marqués, toiture en ardoise. Décors à l'antique. Lucarnes dont celles au-dessus des entrées comportent des horloges.

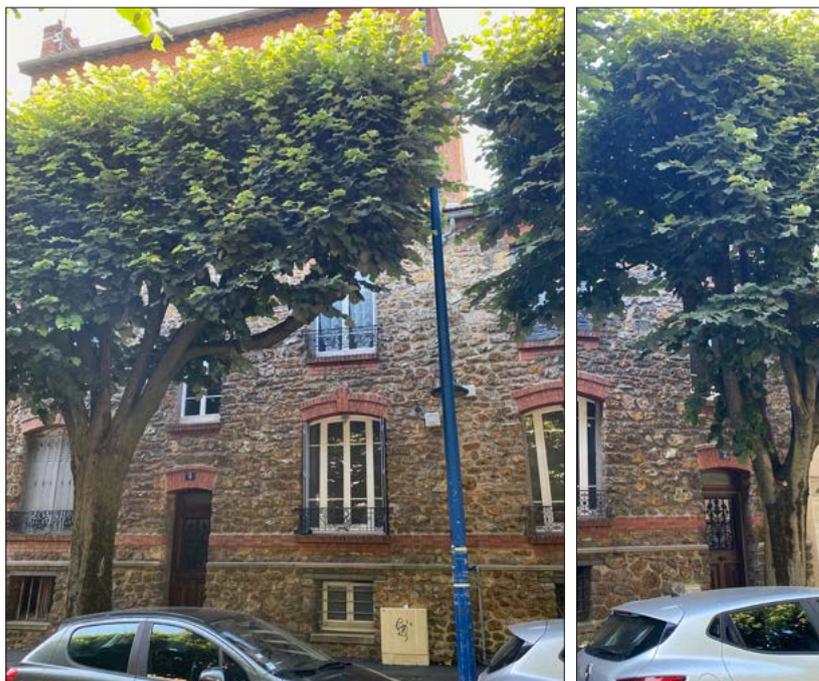
Maisons jumelles
**5-7 rue
 Waldeck Rousseau**
 Début XX^e

Maisons jumelles dont celle de gauche (le 5) a été surélevée. Maçonnerie de pierre meulière apparente, modénatures de briques. Des soupiraux sont visibles en soubassement. Volets persiennés en métal et garde-corps en fer forgé. Toiture en tuiles.

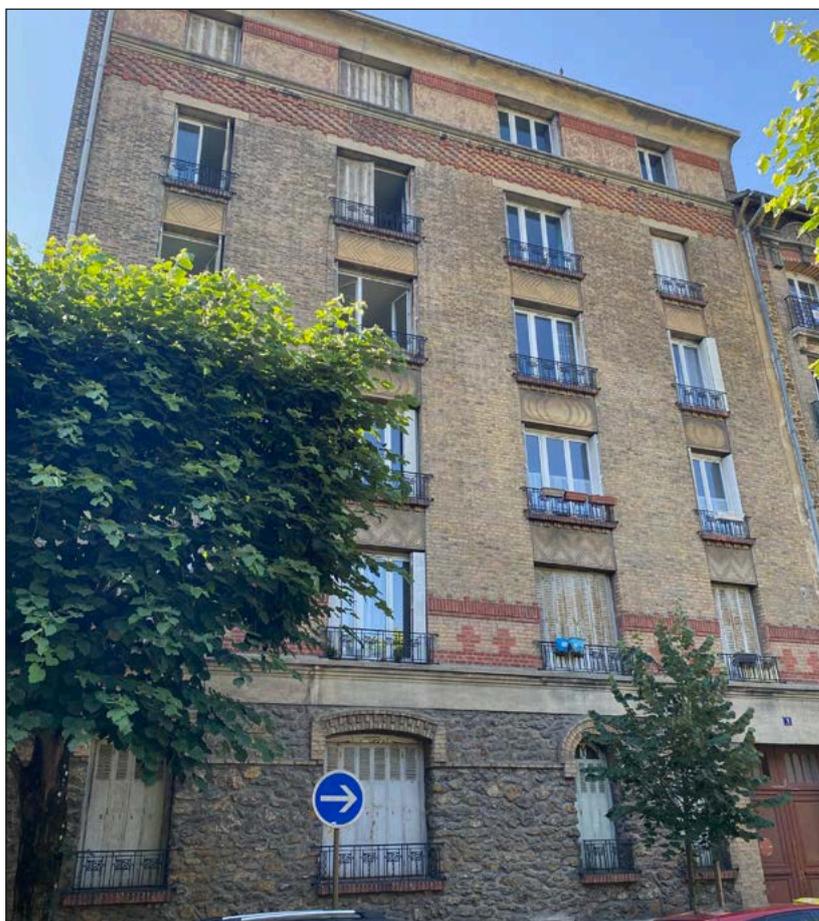
Immeuble collectif
**9 rue Waldeck
 Rousseau**
 Début XX^e

Immeuble en R+5. Rez-de-chaussée en pierre meulière apparente, étages en briques apparentes ocres et modénatures en briques rouges. Décors en sgraffite sur le couronnement et entre les espacements verticaux des baies. Volets persiennés en métal et garde-corps en fer forgé. Toiture en zinc.

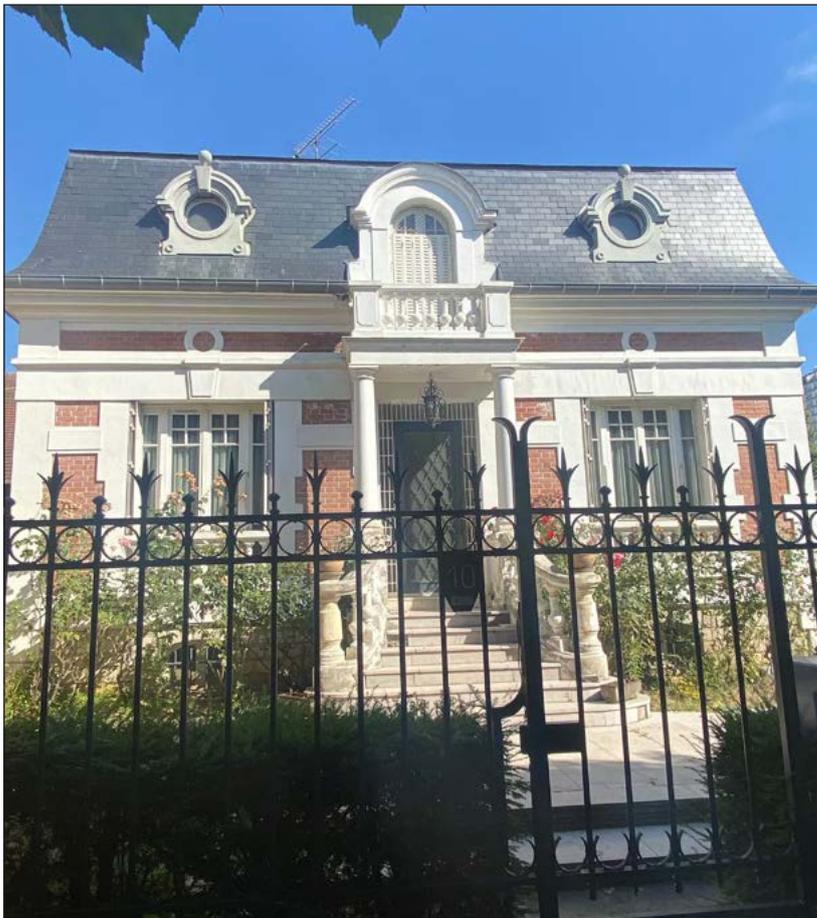
Pavillon
**10 rue Waldeck
 Rousseau**
 XX^e

Maison en rez-de-chaussée plus combles. Symétrie de la façade autour de la porte, qui est surmontée d'un balcon à balustrade soutenu par des colonnes. Décors à l'antique (bandeau, chaînages d'angles...) et briques rouges. Toiture en ardoise avec lucarnes en oculi.

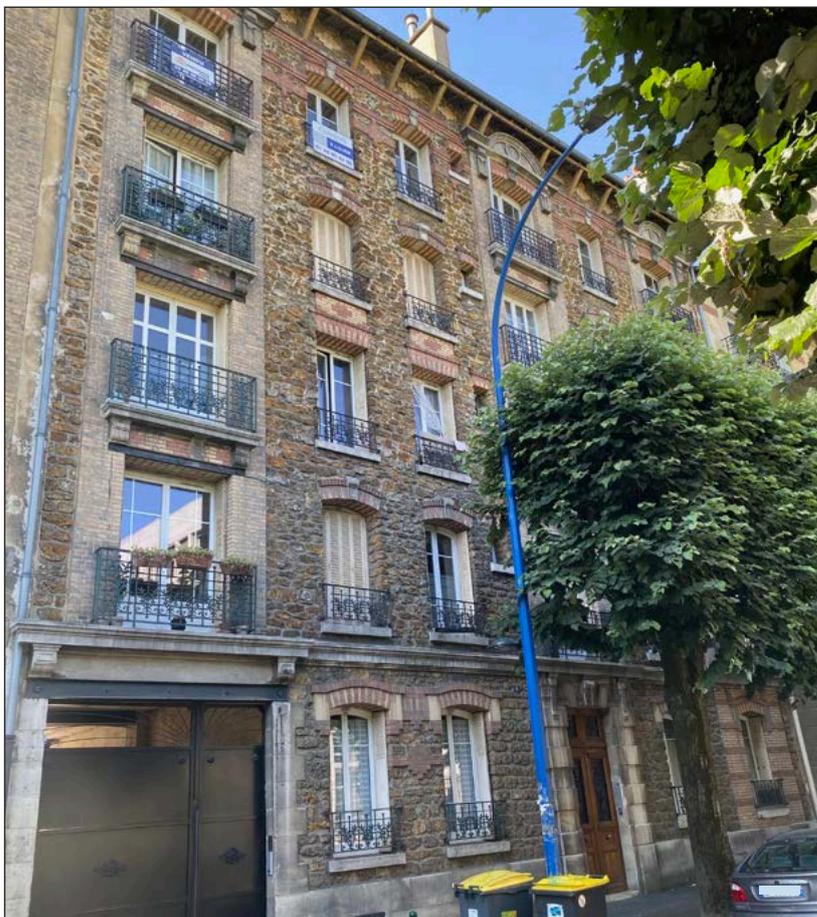
Immeuble collectif
**11 rue Waldeck
 Rousseau**
 Début XX^e

Immeuble en R+4. Maçonnerie de pierres meulières apparentes, modénatures en briques ocres et rouges. Par endroits, décors à l'antique. Volets persiennés en métal et garde-corps en fer forgé. Toiture à deux pans en tuiles, avec débord soutenu par jambes de force en bois. Certaines baies sont en arcs surbaissés.

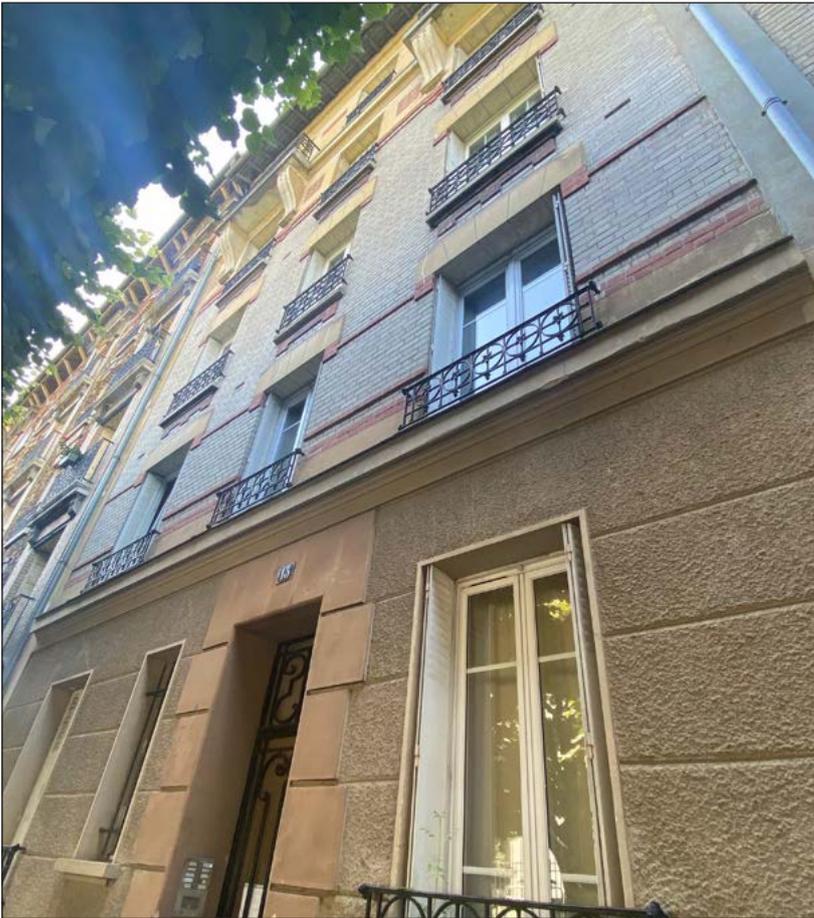
Immeuble collectif
**13 rue Waldeck
 Rousseau**
 Début XX^e

Soubassement décoré de bossages. Etages en maçonnerie de briques apparentes ocres, modénatures en briques rouges et ciment. Volets persiennés en métal et garde-corps en fer forgé. Balconnets avec consoles en R+4. Toiture en tuiles.
