CHOISY-LE-ROI

Inventaire
du patrimoine architectural

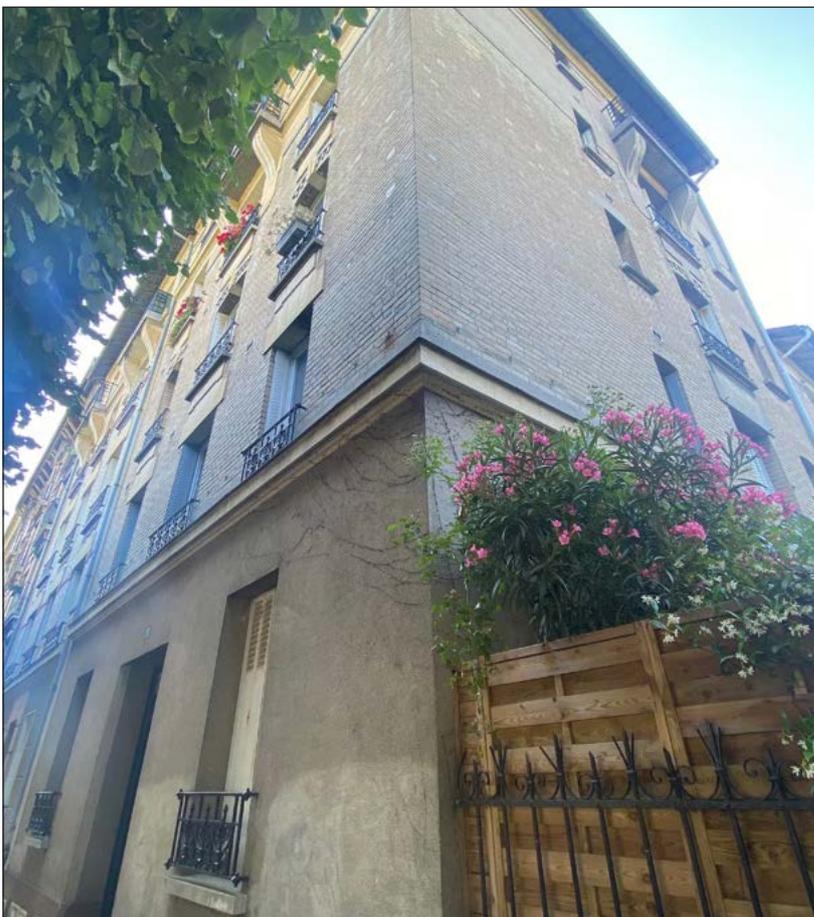
Immeuble collectif
**15 rue Waldeck Rousseau
 /3 av. Marcel David**
 Début XX^e

Immeuble dont la cour forme l'angle entre les rues Waldeck Rousseau et Marcel David. Rez-de-chaussée enduit, étages en maçonnerie de briques apparentes. Volets persiennés en métal et garde-corps en fer forgé. Balconnets avec consoles en R+4. Toiture en tuiles.

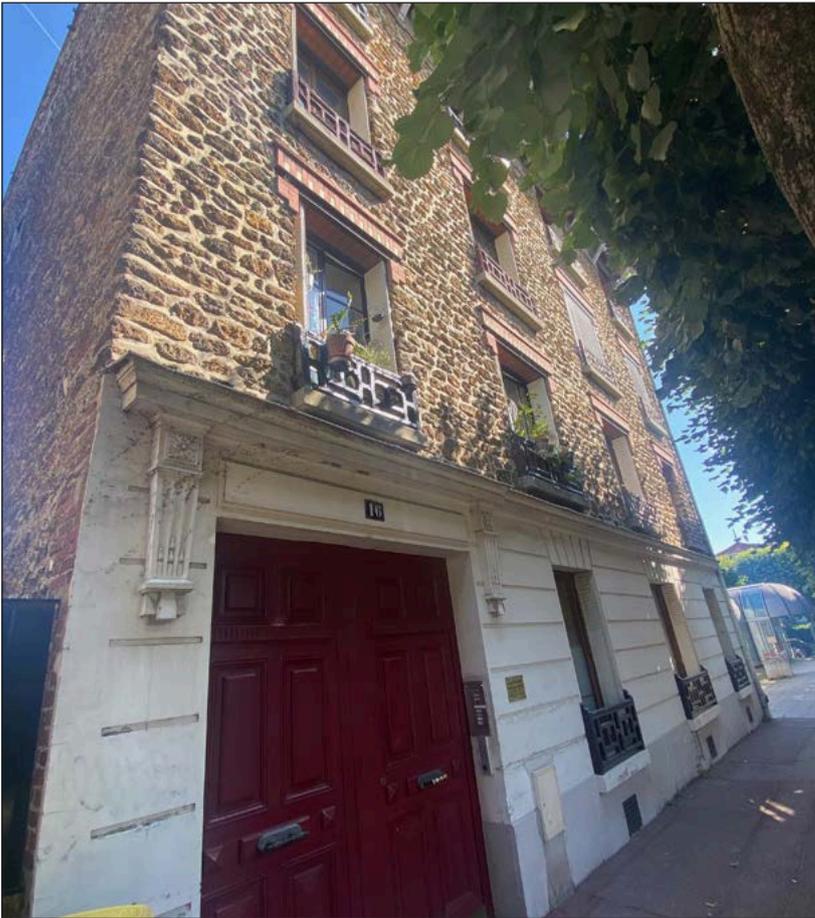
Immeuble collectif
**16 rue Waldeck
 Rousseau**
 Début XX^e

Immeuble en maçonnerie de pierre meulière apparente. Rez-de-chaussée enduit en bossage et décors à l'antique. Modénatures en briques ocres et rouges, linteaux en métal. Volets métalliques. Toiture à deux pans en tuiles.

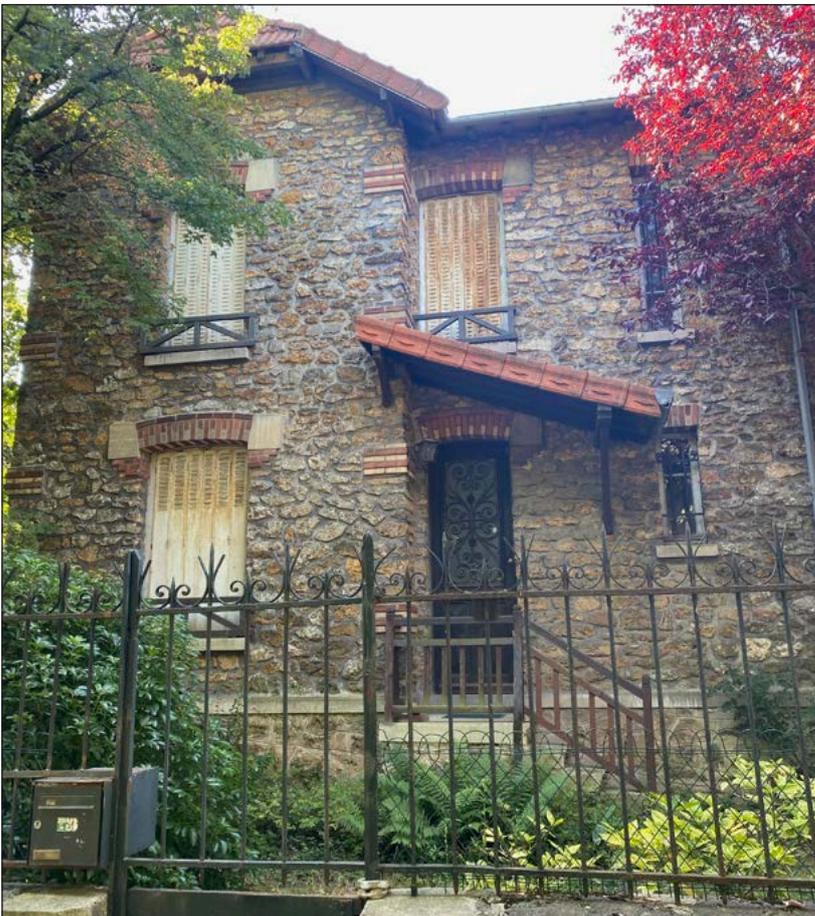
Maison de villégiature
**17 rue Waldeck
 Rousseau**
 Début XX^e

Villa de la Belle Epoque, de style éclectique. Maçonnerie de pierre meulière apparente et modénatures en briques et ciment. La travée de gauche est traitée en pignon avec toit en demi-croupe. La porte d'entrée est surmontée par un auvent en tuiles. Volets persiennés en métal et garde-corps de style néo-rural en bois.

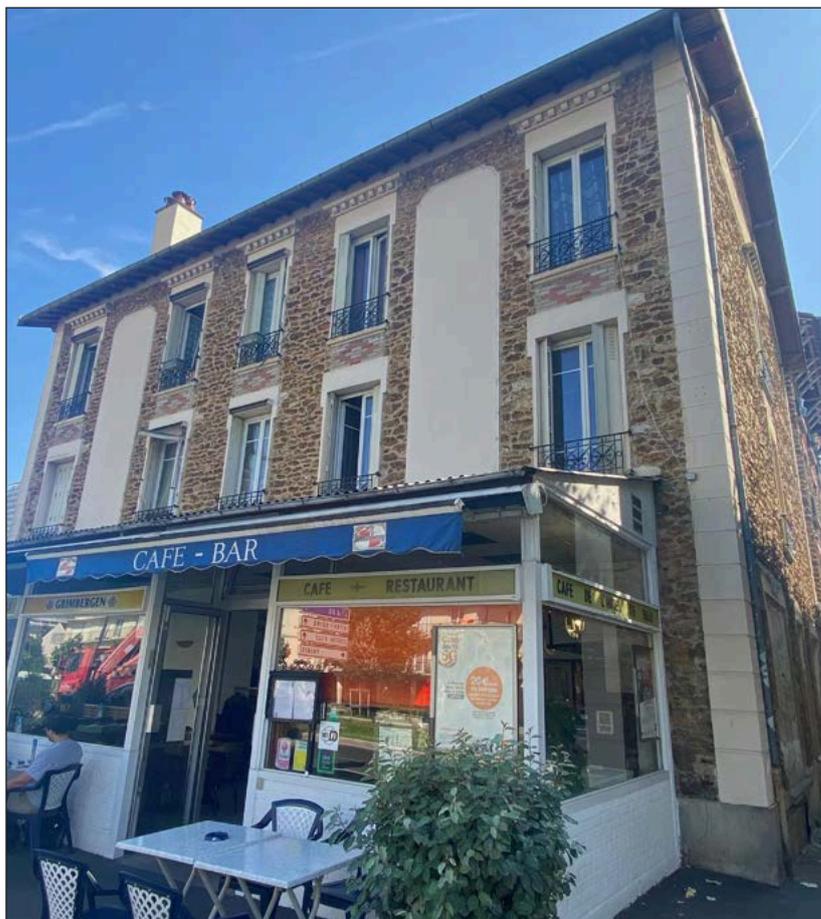
Immeuble collectif
**18 rue Waldeck
 Rousseau**
 Début XX^e

Immeuble d'angle donnant sur l'avenue de la République. Maçonnerie de pierre meulière apparente, modénatures en briques et en ciment. Frontons au-dessus des baies du R+2. Volets persiennés en métal et garde-corps en fer forgé. Toiture à deux pans en tuiles.

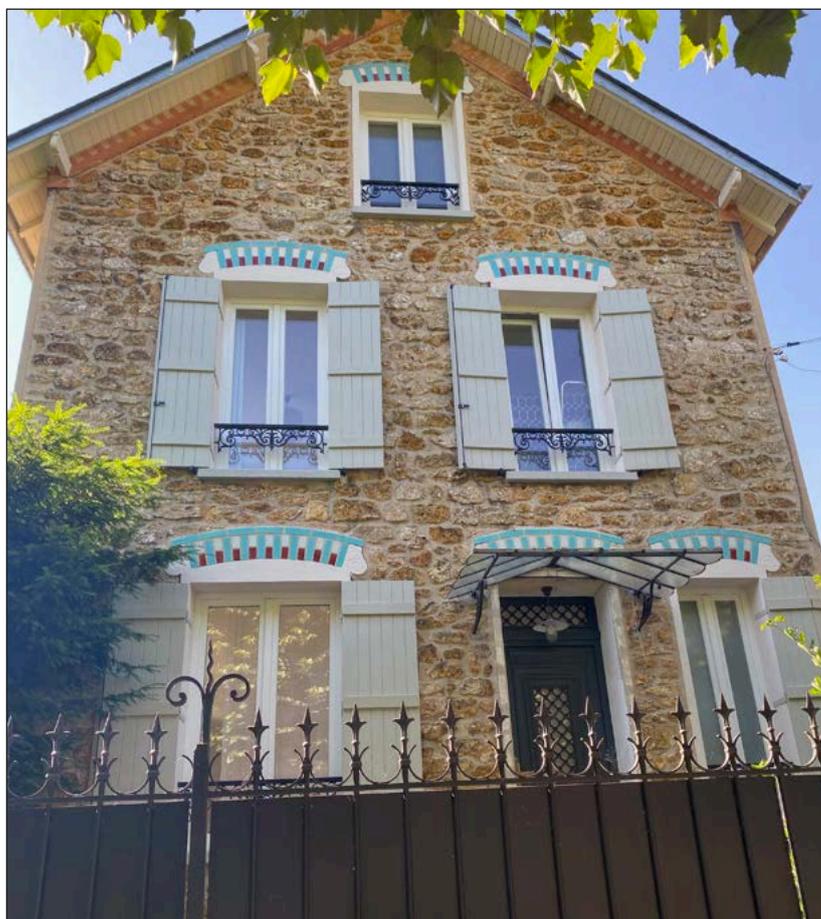
Pavillon
**19 rue Waldeck
 Rousseau**
 Début XX^e

Maison présentant une façade à deux travées. Symétrie sauf au niveau de la porte, qui est surmontée d'une marquise et voisine avec une fenêtre «hors travée». Maçonnerie de pierre meulière apparente et modénatures en briques et en ciment. Volets pleins en bois et garde-corps en fer forgé.

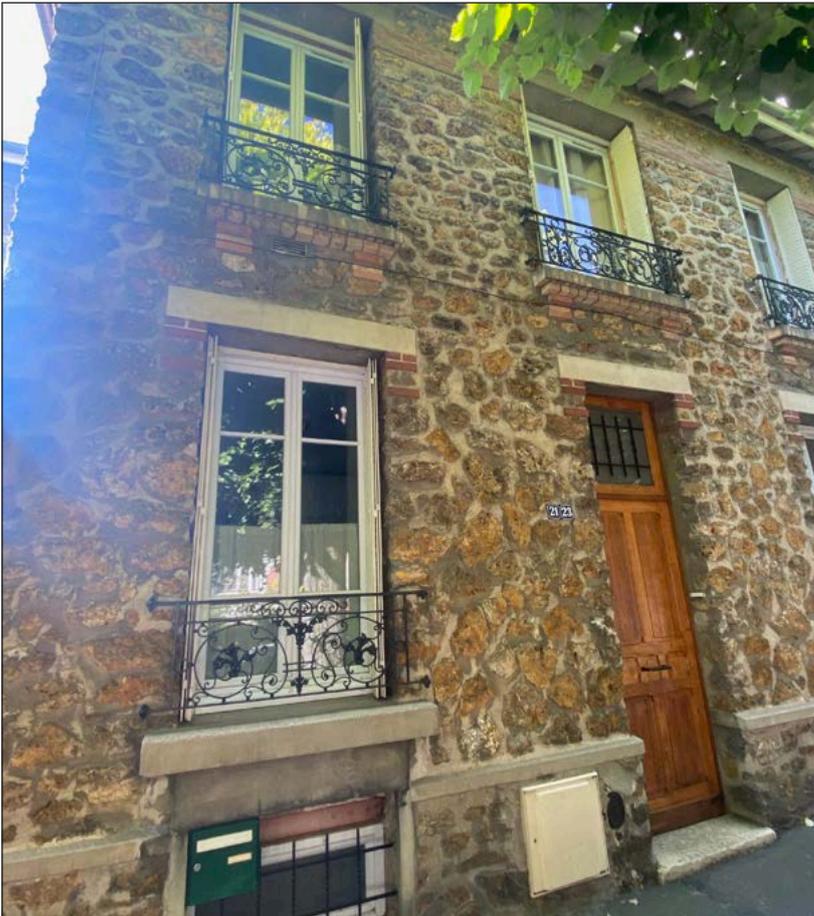
Maison faubourienne
**21-23 rue Waldeck
 Rousseau**
 Début XX^e

Maison en alignement sur rue avec cour latérale à gauche. Symétrie de la façade autour de la porte d'entrée. Maçonnerie de pierre meulière apparente et modénatures en briques et en ciment. Volets persiennés en métal et garde-corps en fer forgé. Toiture en tuiles.

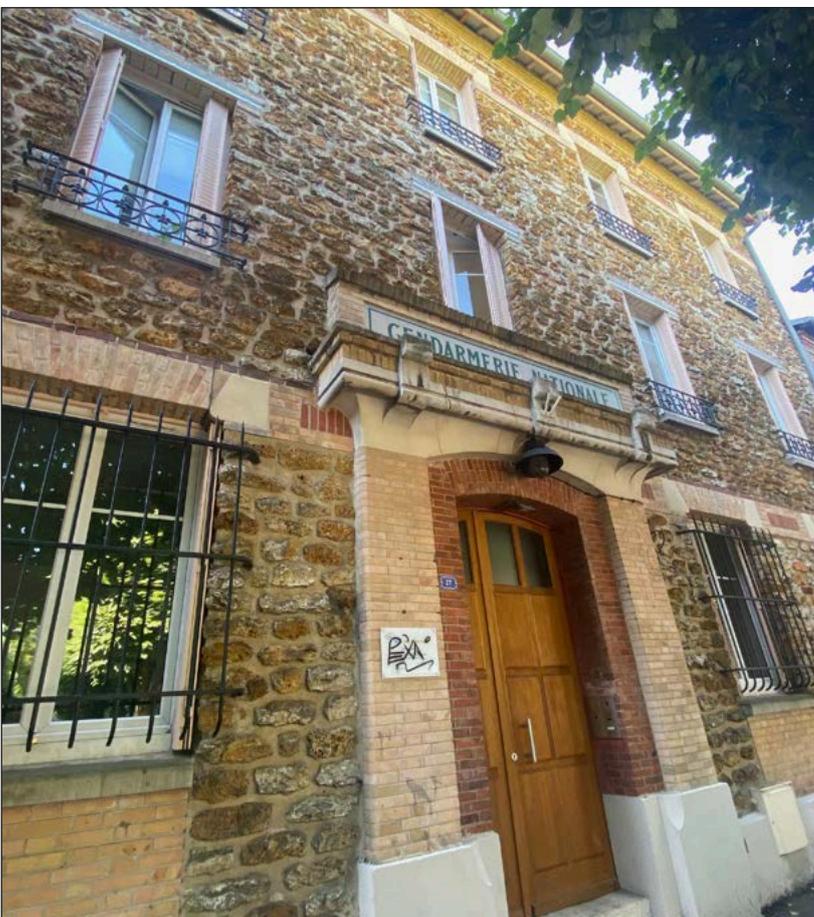
Equipement
**27 rue Waldeck
 Rousseau**
 Début XX^e

Gendarmerie nationale. Façade en maçonnerie de pierre meulière apparente, modénatures en briques et en ciment, linteaux en briques ou en métal selon les baies. Porte d'entrée mise en valeur par encadrement de briques et fronton. Volets persiennés en métal et garde-corps en fer forgé. Toiture en tuiles.

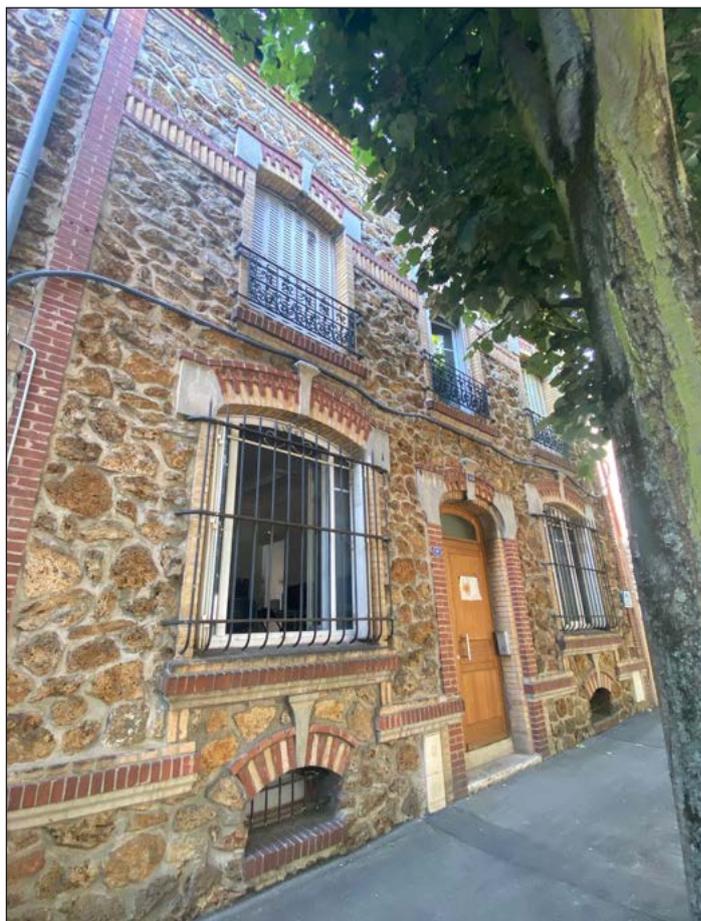
Maison faubourienne
**29 rue Waldeck
 Rousseau**
 Début XX^e

Façade en maçonnerie de pierre meulière apparente, modénatures en ciment, et en briques formant des motifs en relief. Porte d'entrée mise en valeur par encadrement de briques. Volets persiennés en métal et garde-corps en fer forgé. Baies du rez-de-chaussée avec arc en anse de panier. Toiture en tuiles.

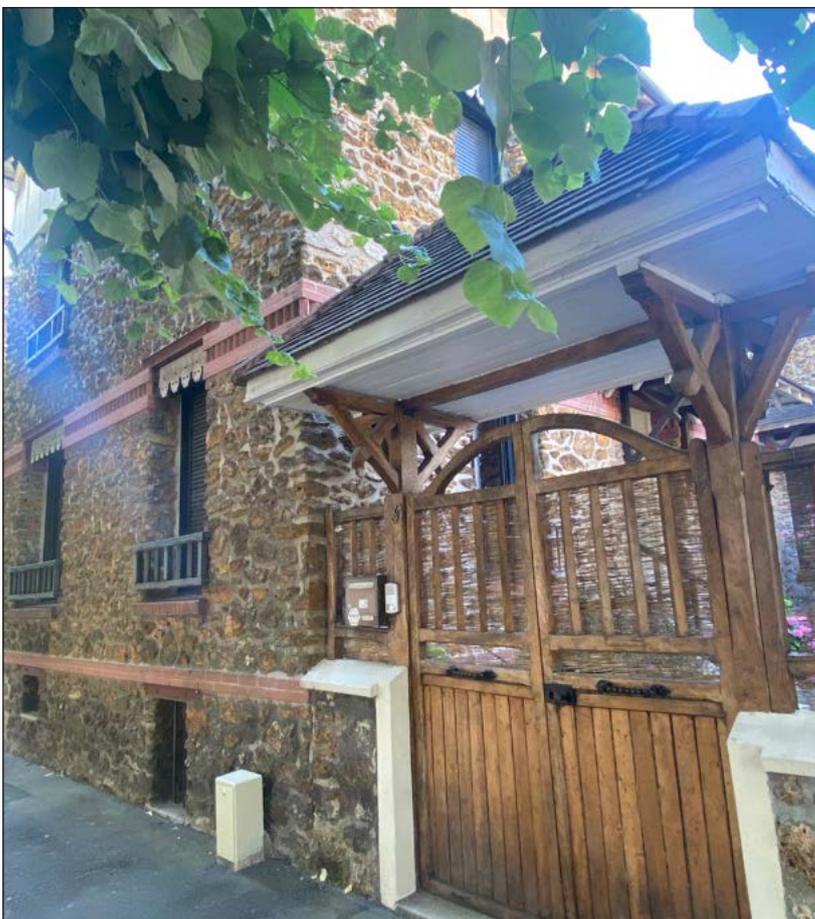
Maison faubourienne
**31 rue Waldeck
 Rousseau**
 Début XX^e

Maison en alignement sur rue avec cour latérale qui mène à la porte d'entrée. Maçonnerie en pierres meulières apparentes, modénatures en briques, linteaux en métal. Garde-corps maçonnés. Toiture en tuiles. Portail d'accès en bois.

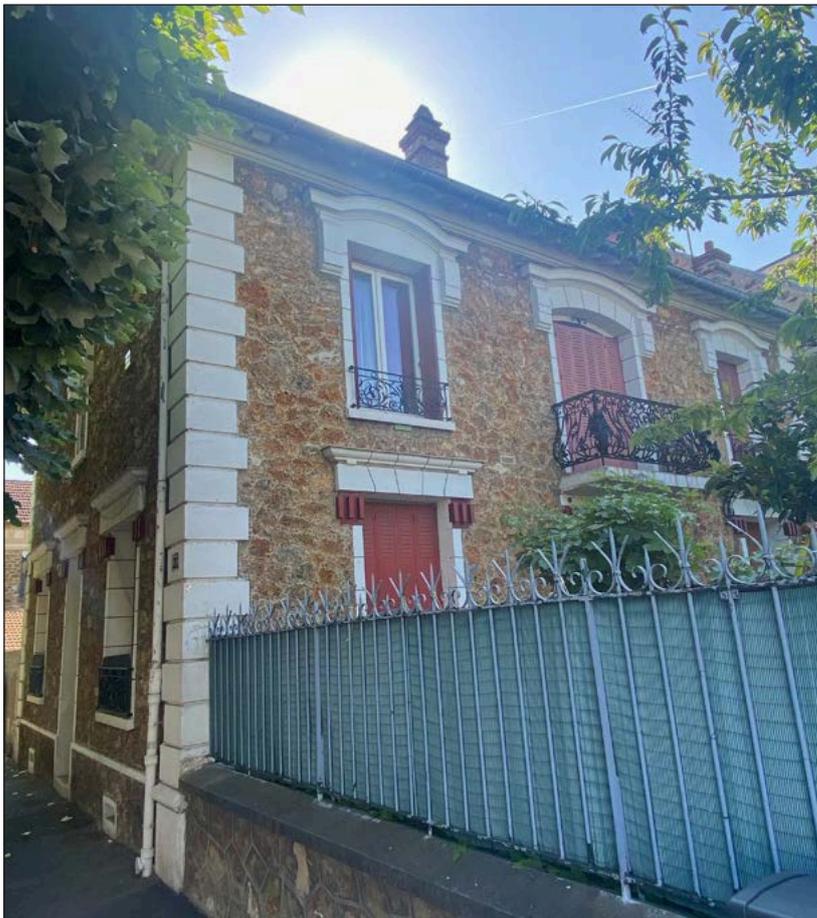
Maison faubourienne
**33 rue Waldeck
 Rousseau**
 Début XX^e

Maison située sur une parcelle d'angle. Un jardin occupe l'angle. Maçonnerie en pierres meulières apparentes, modénatures à l'antique (encadrement des baies avec frontons, chaînage harpé aux angles...). Balcon côté jardin. Volets persiennés en métal et garde-corps en fer forgé. Toit à quatre pans en tuiles.

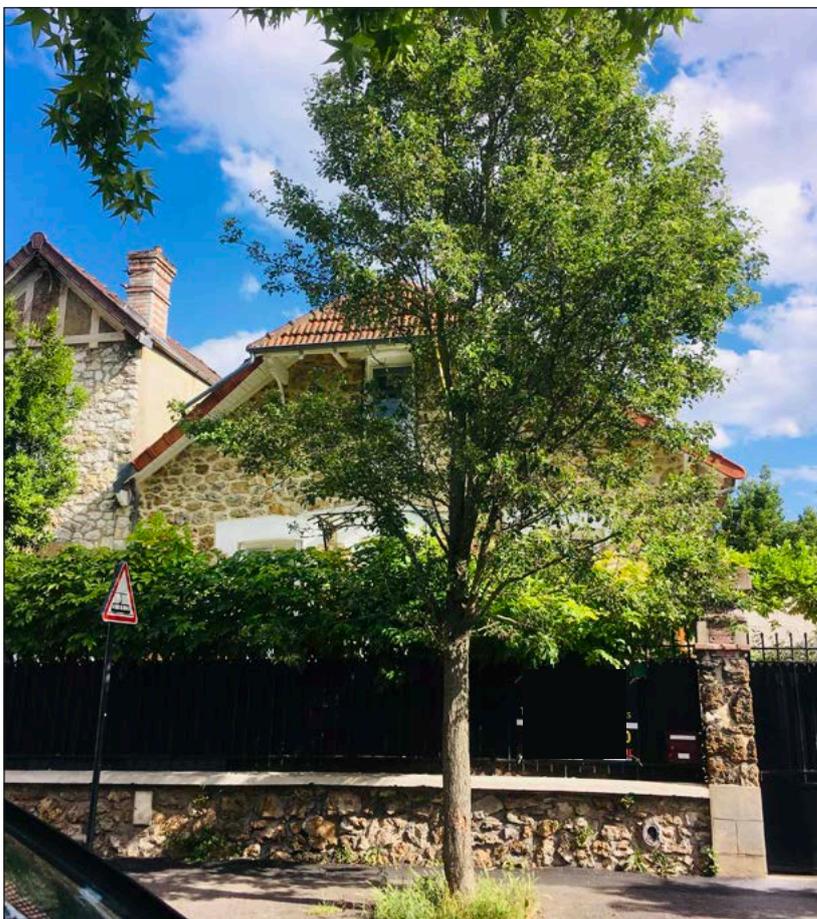
3 rue Yves Léger
 Début XX^e

Pavillon avec façade découpée en trois travées. Sur celle du milieu on peut voir la porte d'entrée et sa marquise. Maçonnerie de pierre meulière apparente, modénatures en briques. Volets persiennés en métal et garde-corps en fer forgé. Toit en tuiles avec demi-croupe.

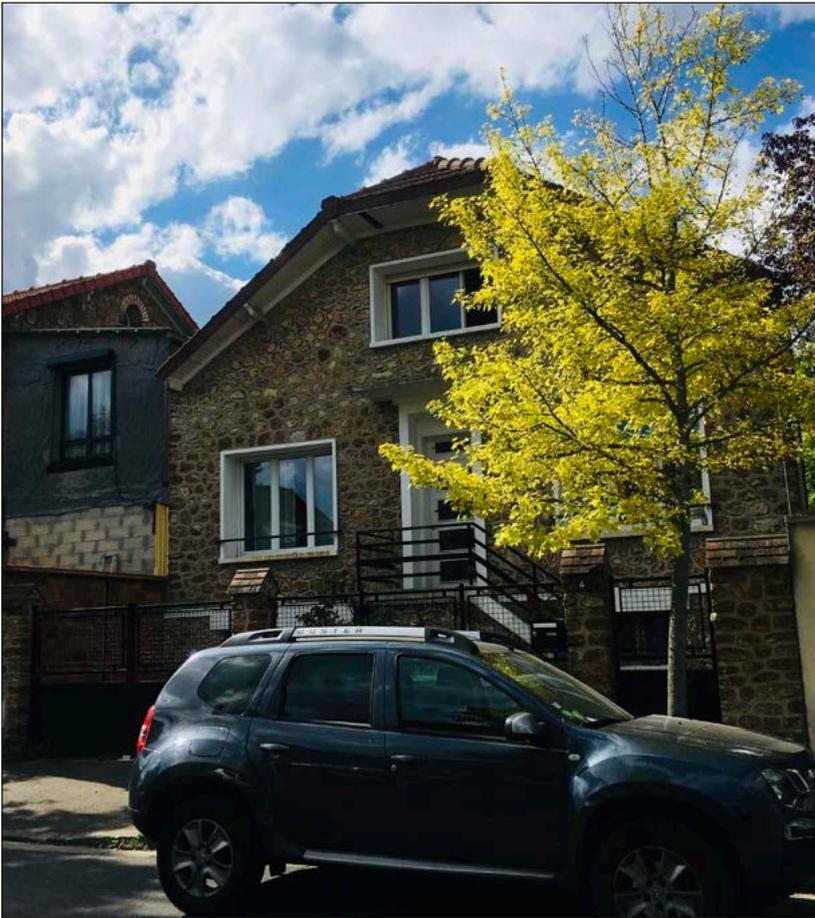
4 rue Yves Léger
Début XX^e

Maison en maçonnerie de pierre meulière apparente et modénatures en ciment. Un auvent en ciment protège la porte d'entrée, accessible par un perron. Garage semi-enterré. Toiture à deux pans en tuiles avec croupette en débord.

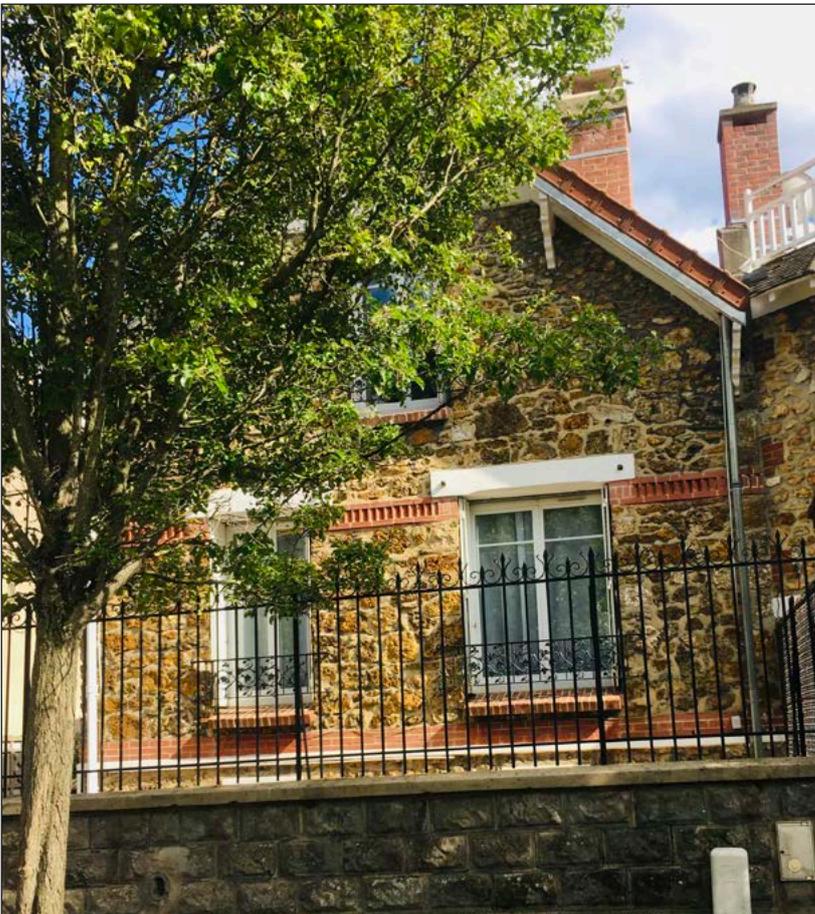
7 rue Yves Léger
Début XX^e

Maison en retrait de la rue avec entrée latérale par la cour. Un auvent protège la porte d'entrée. Maçonnerie de pierre meulière apparente, modénatures en briques et en ciment. Volets persiennés en métal et garde-corps en fer forgé. Faux colombage au sommet du pignon sur rue. Toiture à deux pans en tuiles.

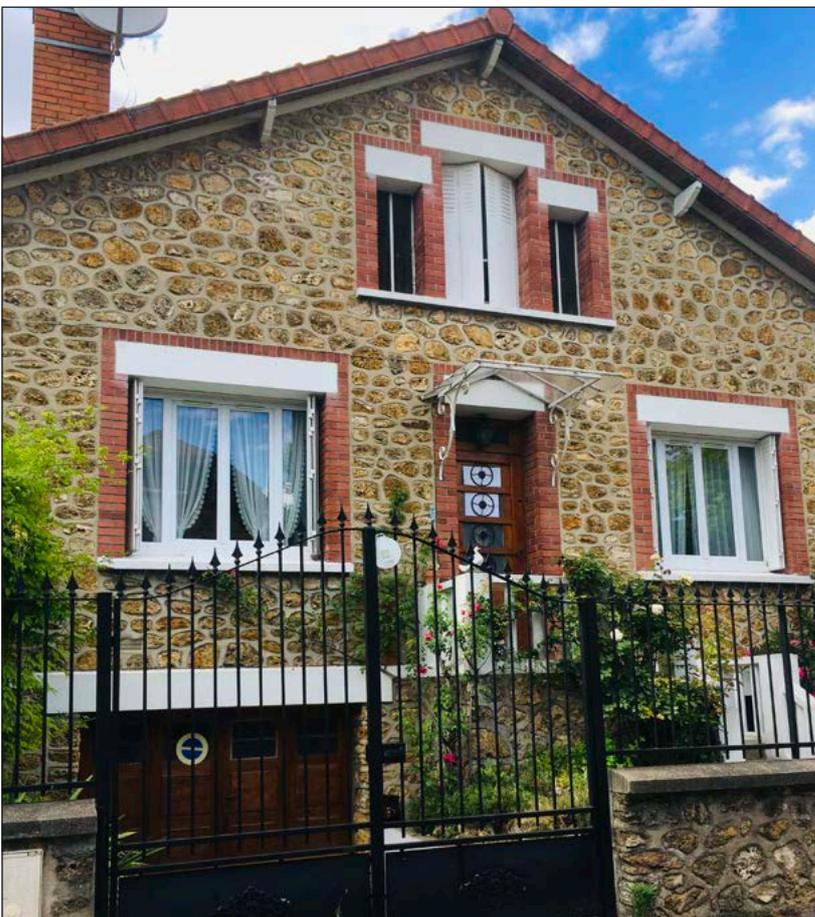
10 rue Yves Léger
Début XX^e

Pavillon avec façade symétrique autour de la porte d'entrée, surmontée de sa marquise. Sous le toit les trois baies des combles forment un ensemble. Maçonnerie de pierre meulière apparente, encadrements des baies en briques, linteaux épais en ciment. Volets persiennés en métal. Toiture à deux pans en tuiles.

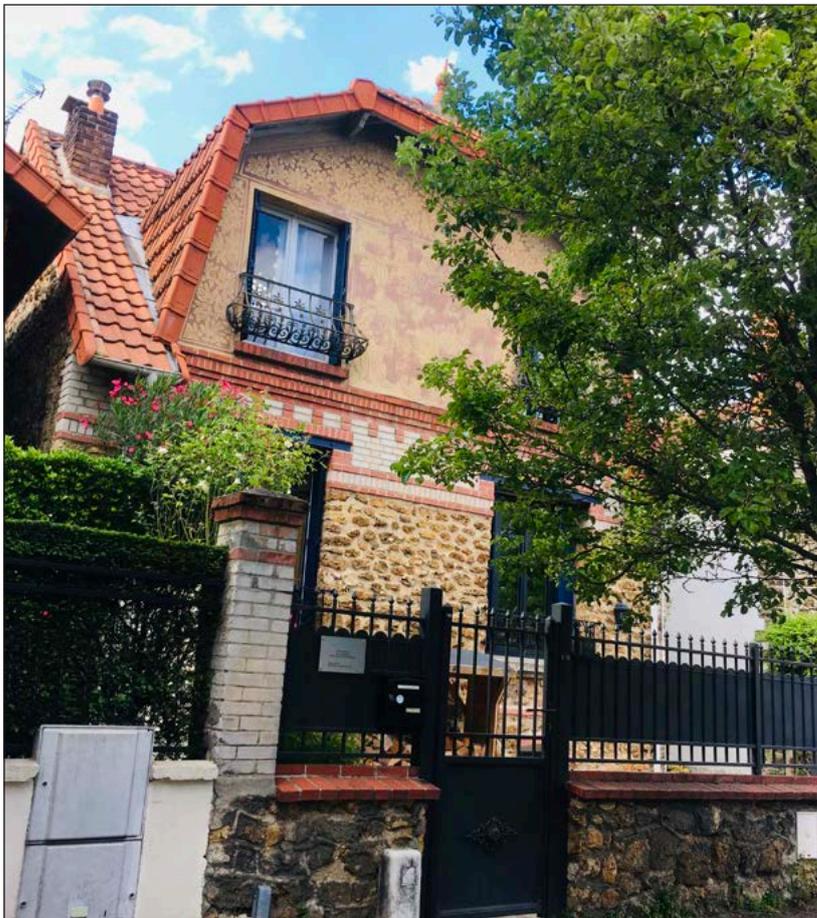
12 rue Yves Léger
Début XX^e

Maison dont le pignon sur rue est traité comme une grande lucarne. Les différentes façades mélangent des maçonneries de pierre meulière et de briques apparentes, et sur rue un grand décor en sgraffite. Volets persiennés en métal et garde-corps en fer forgé. Toiture en tuiles, avec croupettes et épis de faîtage. Entrée latérale.

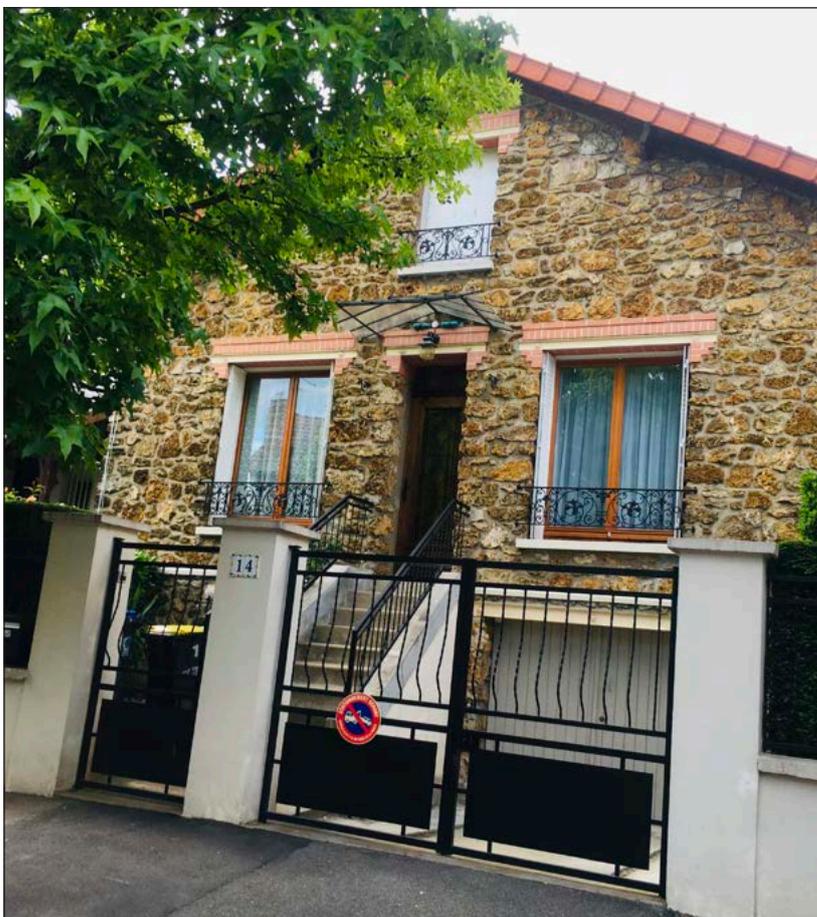
14 rue Yves Léger
Début XX^e

Pavillon dont la façade s'organise en symétrie autour de la porte d'entrée surmontée d'une marquise. Maçonnerie de pierre meulière apparente, modénatures en briques, linteaux en métal. Volets persiennés en métal et garde-corps en fer forgé. Toiture à deux pans en tuiles.

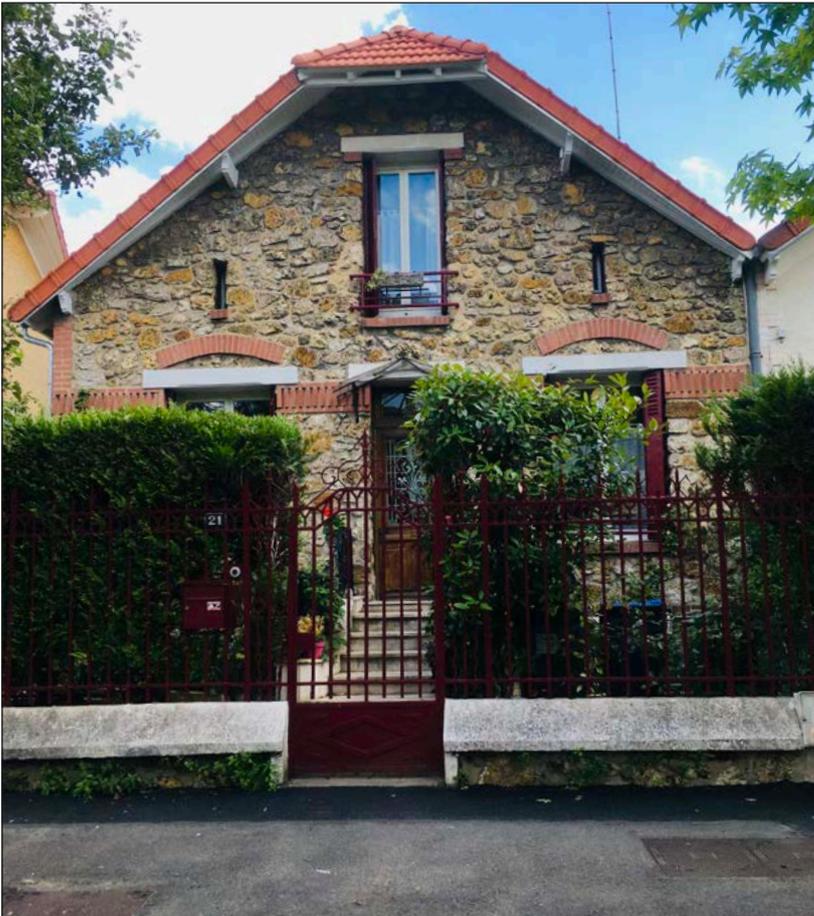
21 rue Yves Léger
Début XX^e

Pavillon dont la façade s'organise en symétrie autour de la porte d'entrée surmontée de sa marquise. Maçonnerie de pierre meulière apparente, modénatures en briques, linteaux en ciment. Volets persiennés en métal et garde-corps en fer forgé. Toiture à deux pans en tuiles avec croupette.

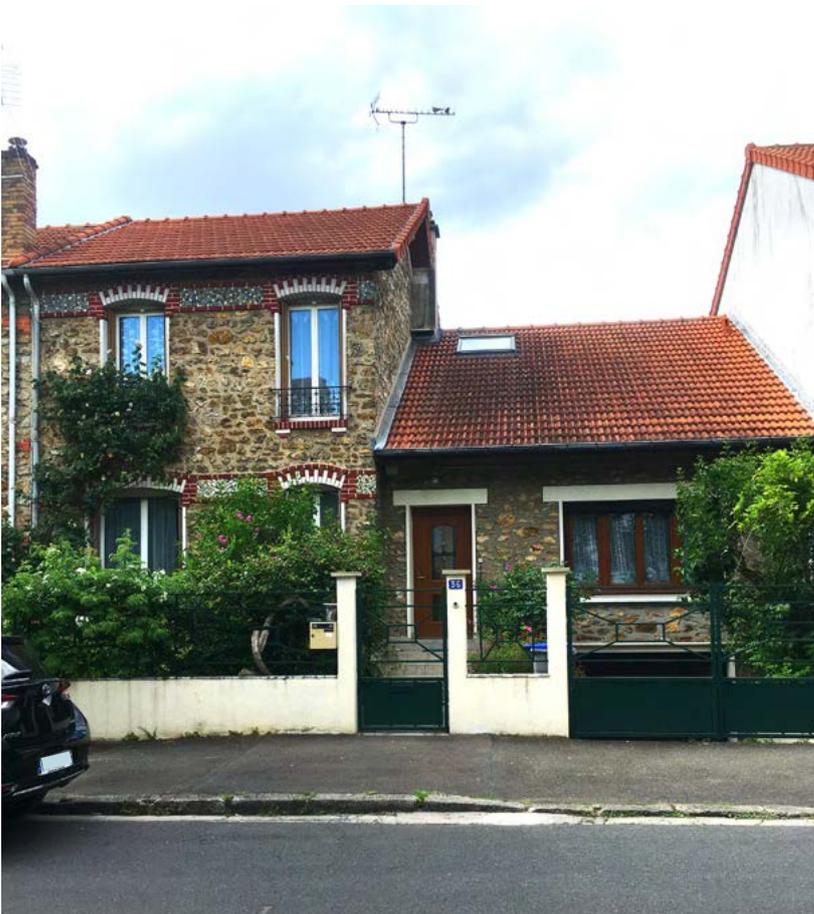
36 rue Yves Léger
Début XX^e

Le bâtiment protégé est le pavillon en R+1 à gauche, et non l'annexe à droite. Maçonnerie en pierre meulière apparente et modénatures en briques. Baies en arcs surbaissés. Bandeaux de céramique multicolore. Volets persiennés en métal et garde-corps en fer forgé. Toiture à deux pans en tuiles.

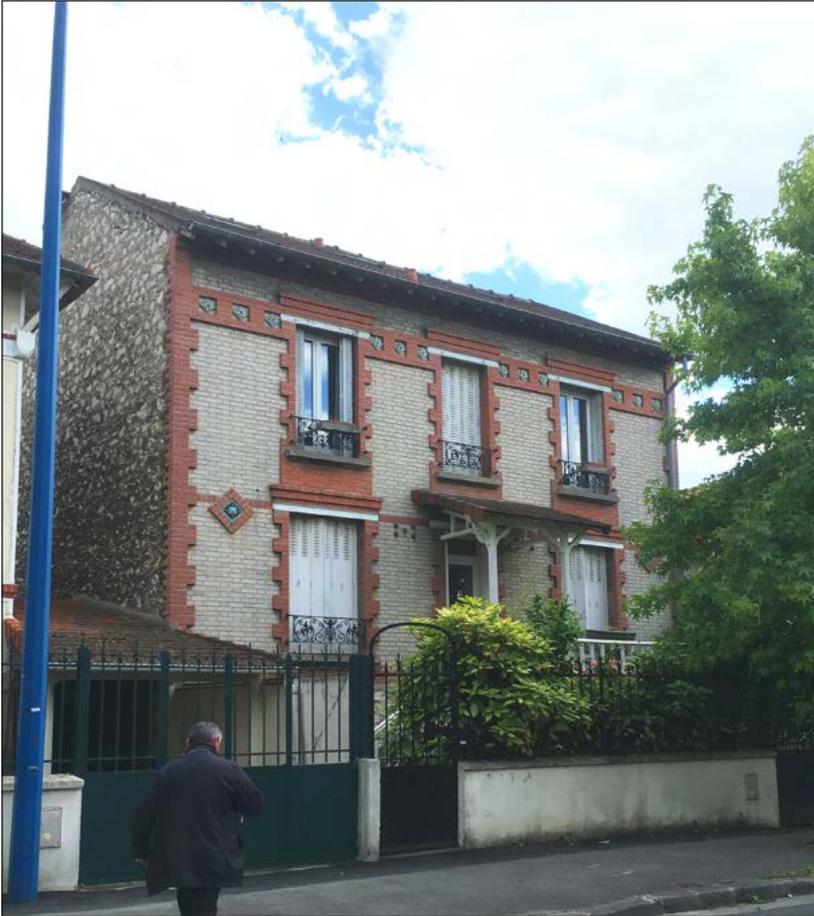
41 rue Yves Léger
Début XX^e

Maison avec façade symétrique autour de la porte d'entrée, surmontée par un auvent en tuiles et accessible par un perron. Maçonnerie de briques ocres apparentes, modénatures en briques rouges, et cabochons de céramique. Linteaux en métal. Pignons latéraux en meulière. Volets persiennés en métal et garde-corps en fer forgé.

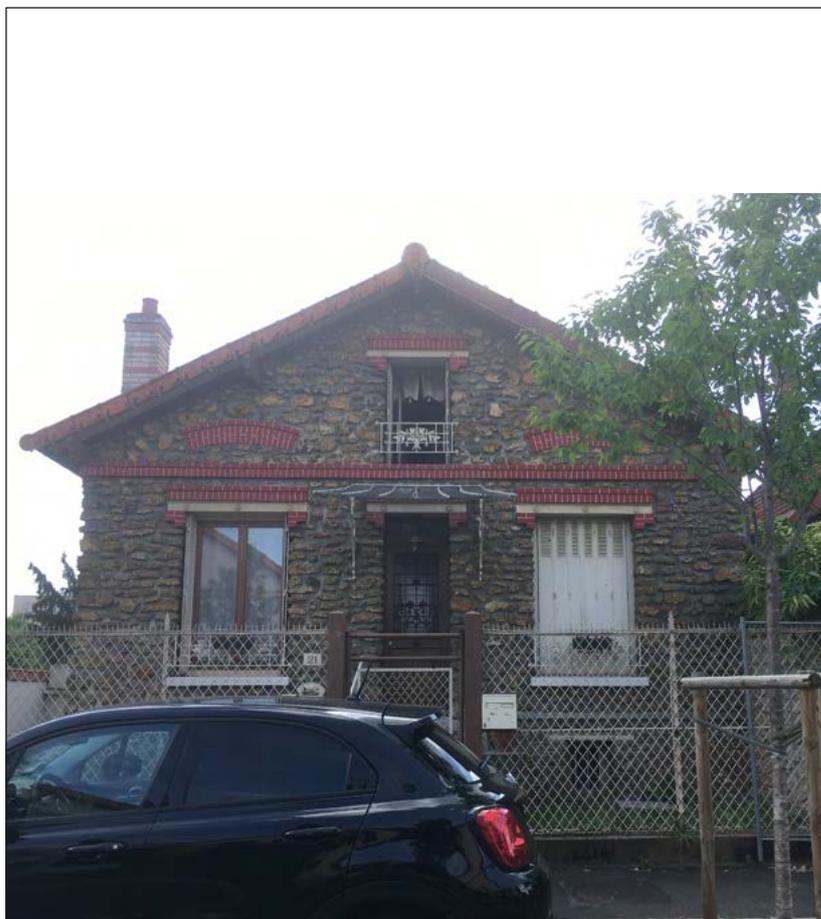
Pavillon
**21 rue
 Bernard Palissy**
 Fin XIX^e/début XX^e

Pavillon en rez-de-chaussée+ combles, en retrait de la rue. Toiture à 2 pans avec faîtage perpendiculaire à la rue. Maçonnerie en pierre meulière et modénatures en briques. Symétrie de la façade, baies larges occultées par volets persiennés métalliques, garde-corps en fer forgé.

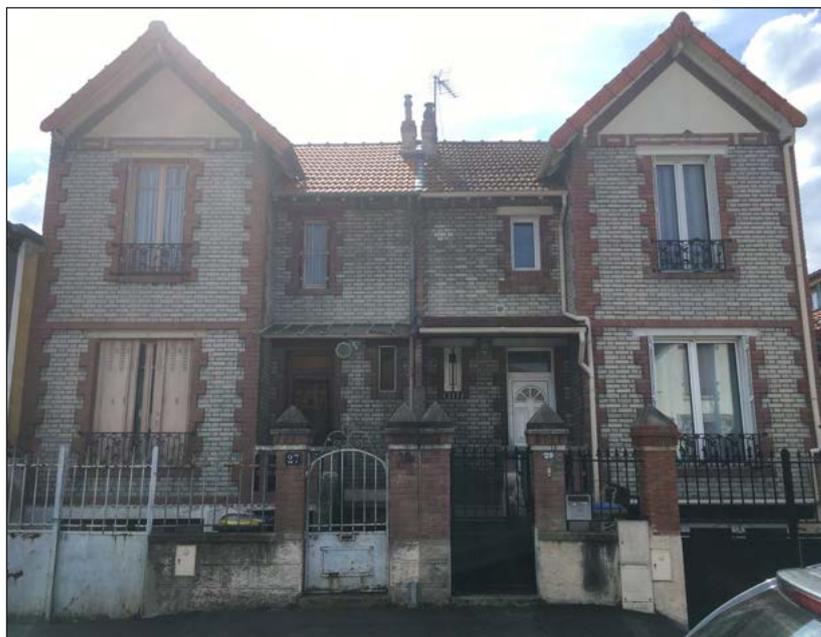
Maisons jumelles
**27-29 rue
 Brongniart**
 Fin XIX^e/début XX^e

Maisons jumelles, en R+1, avec garage semi-enterré. La symétrie confère à ces maisons leur charme spécifique. Maçonnerie en briques claires et modénatures en briques rouges. Volets persiennés et garde-corps en fer forgé. Toiture en tuile.

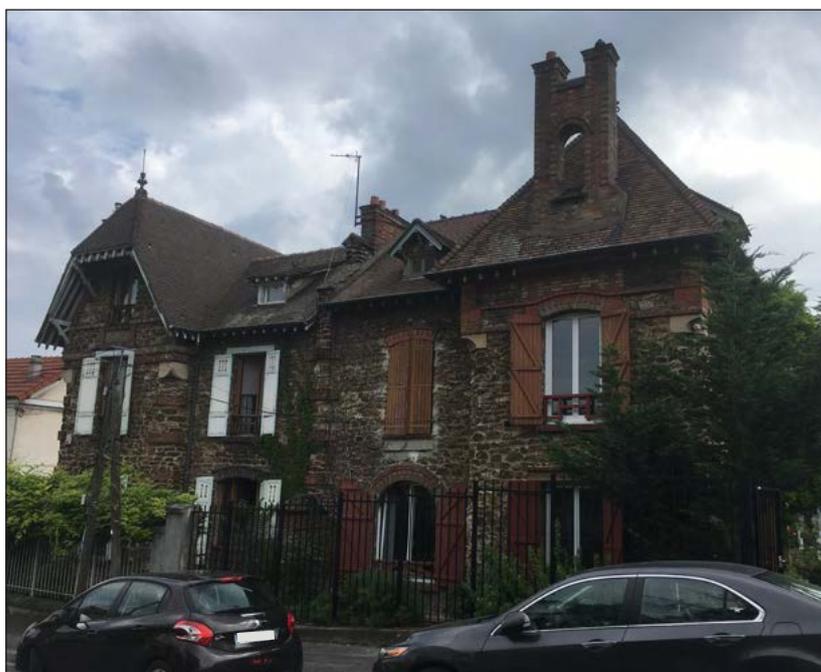
2-4 rue des Chalets
Fin XIX^e/début XX^e

Maisons jumelles avec un équilibre entre les deux maisons sans toutefois de symétrie stricte. De style néo-rural avec murs maçonnés en pierre meulière, toitures hautes et débordantes à pans multiples, et par endroit croupette, lucarnes et cheminées. Baies parfois en arc, volets en bois.

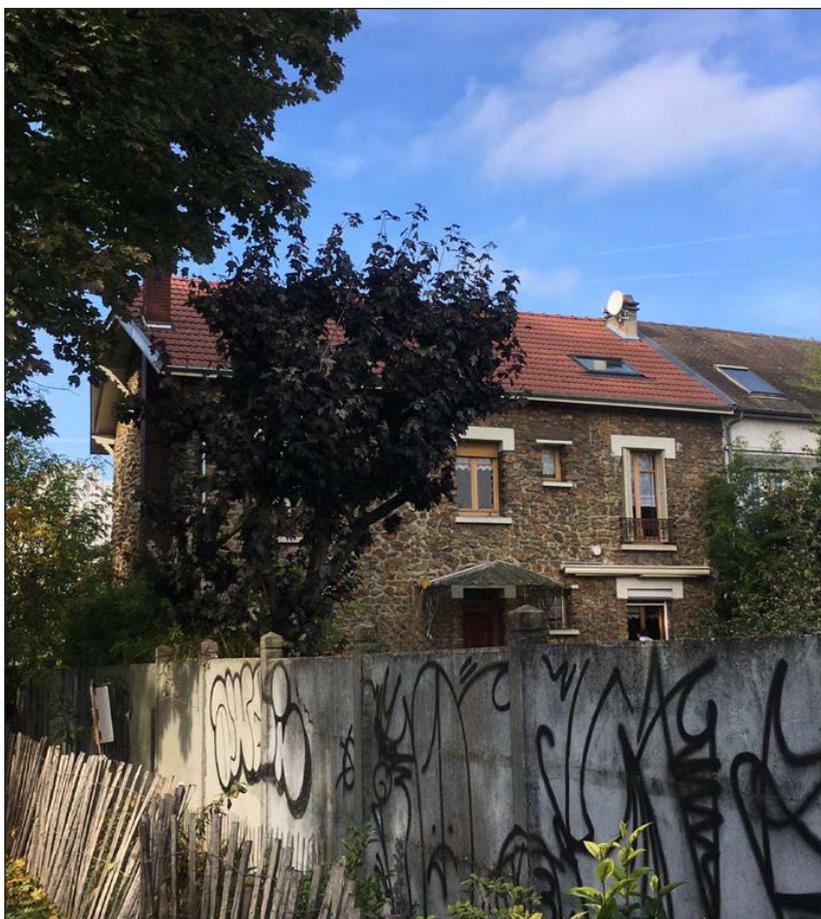
3 avenue des Chalets

Grande maison proche du pont de Choisy. Située en fond de parcelle, en surplomb du quai Pompadour. Maçonnerie en pierres meulières apparentes, linteaux en ciment. Porte d'entrée avec marquise. Volets persiennés et garde-corps en fer forgé. Toiture à pans multiples en tuiles.

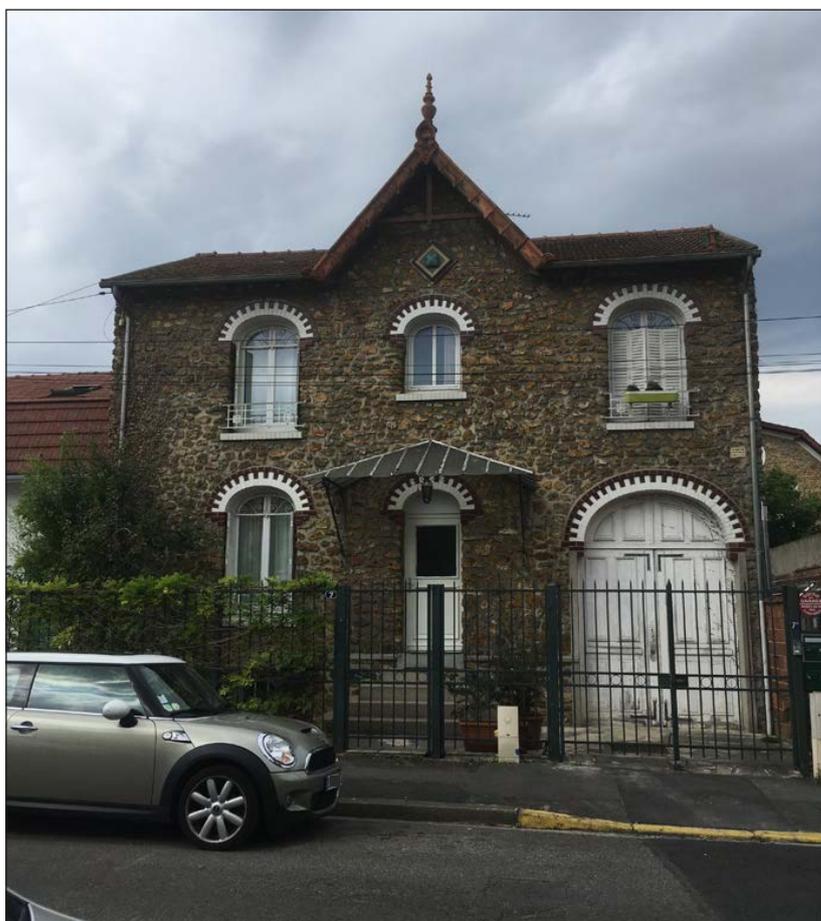
7 avenue des Chalets

Située proche de la Seine et de l'entrée du quartier des Gondoles. Villa éclectique de la Belle époque. Façade quasi-symétrique autour d'une travée centrale, comportant une entrée surélevée avec marquise et un cabochon en céramique. Baies en arc en anse de panier. En retrait de la rue, jardin à l'arrière.

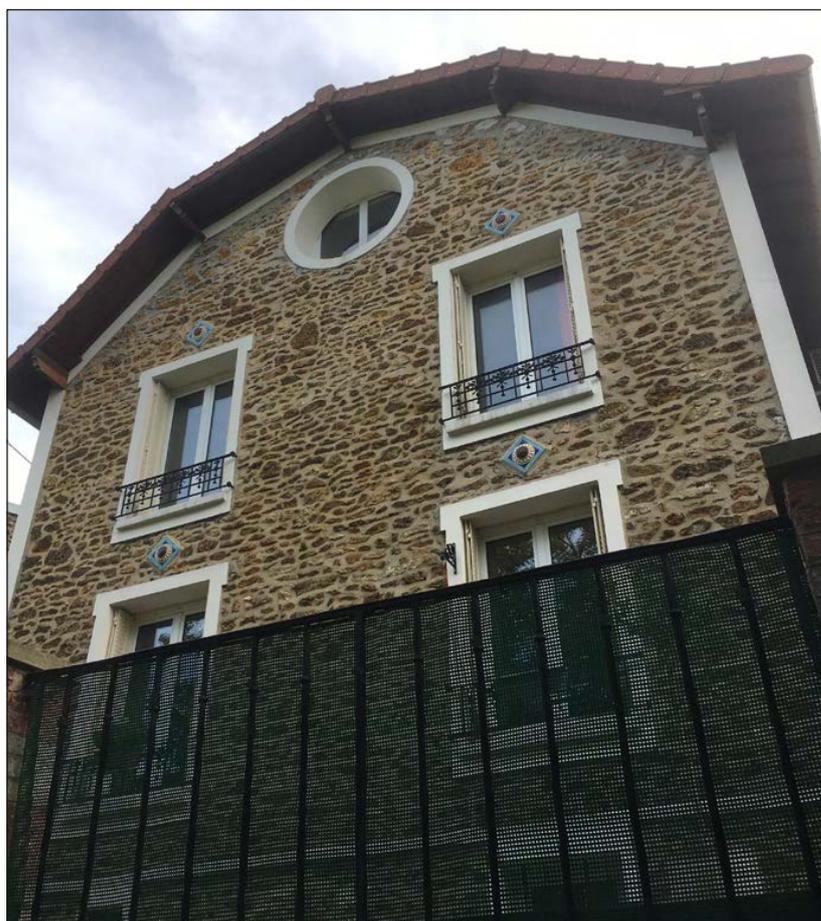
9 avenue des Chalets

Grande maison située en fond de parcelle, en surplomb du quai Pompadour. Maçonnerie en pierres meulières apparentes, encadrements de baies en ciment et cabochons en céramique. Un oculus figure sous les combles. Volets persiennés en métal et garde-corps en fer forgé. Toiture en tuiles.

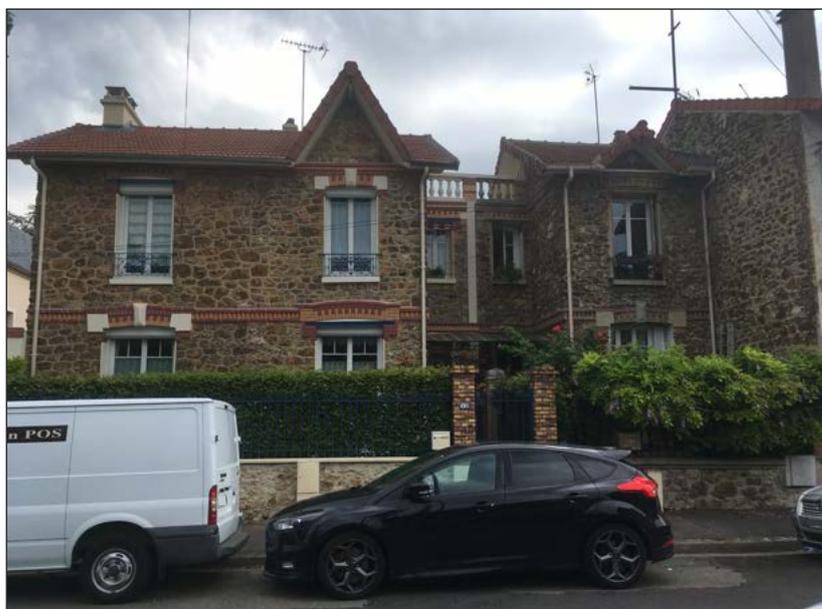
Maisons jumelles
**10-12 avenue des
 Chalets**
 Fin XIX^e/début XX^e

Villas jumelles de la Belle Epoque, de style éclectique. Un volume en retrait surmonté d'une balustrade abrite les deux entrées. Linteaux métalliques, modénatures en brique et ciment. Murs en meulière et toits en tuile à pans multiples. Garde-corps en ferronnerie.

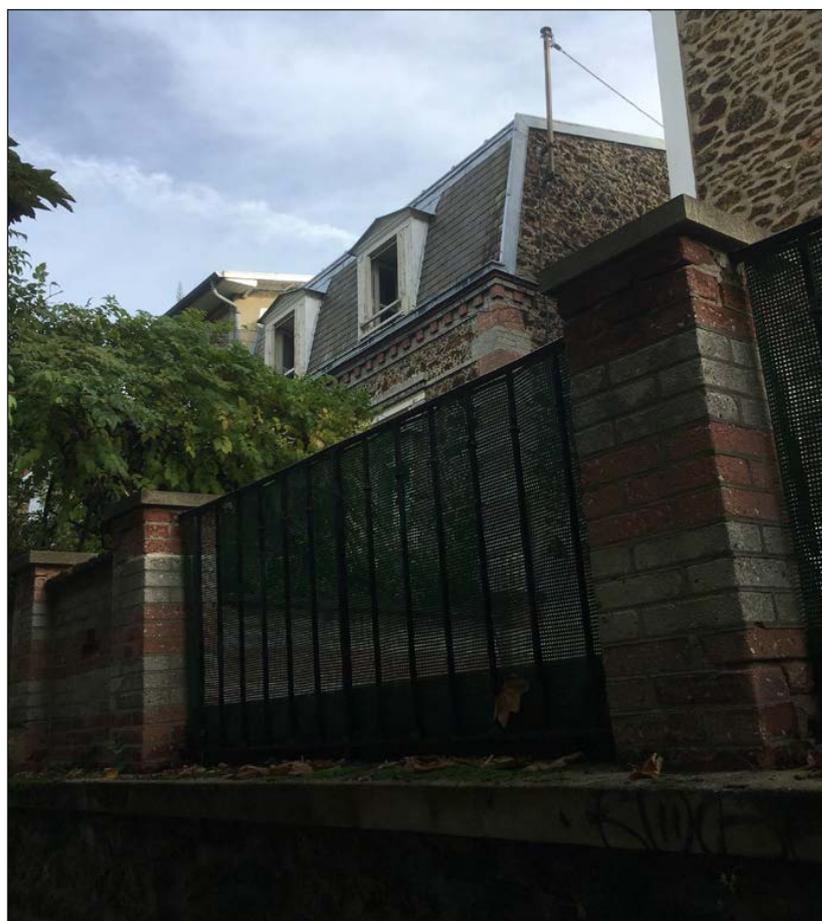
Maison de villégiature
**11 avenue des
 Chalets**
 Fin XIX^e/début XX^e

Maison située en fond de parcelle, en surplomb du quai Pompadour. A peine visible depuis l'avenue des Chalets. Maçonnerie en pierres meulières apparentes, modénatures en briques et linteaux en métal. Des lucarnes s'inscrivent dans le prolongement des baies, dans la toiture mansardée en ardoise et zinc.

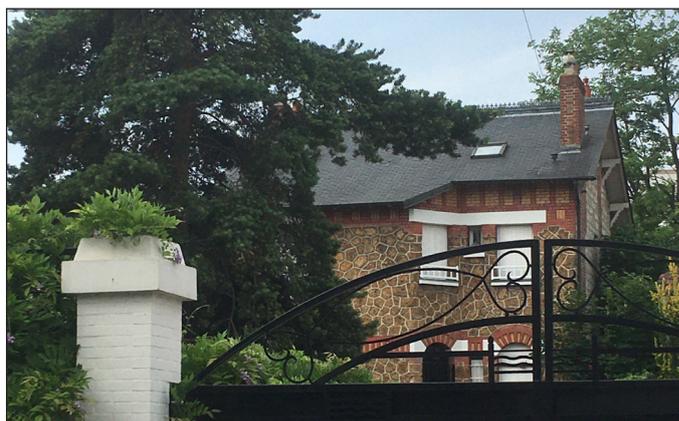
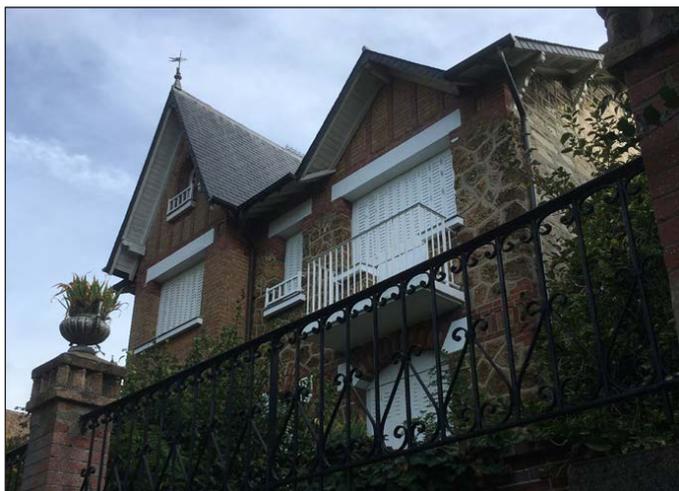
13 avenue des Chalets

Demeure bourgeoise située en fond de parcelle, en surplomb du quai Pompadour. La riche végétation du jardin mérite d'être protégée. Meulière apparente, modénatures en briques et linteaux épais en ciment. Faux colombage côté Pompadour. Volets persiennés en métal. La toiture en ardoise est également intéressante avec sa crête de faitage.
