CHOISY-LE-ROI

Inventaire
du patrimoine architectural

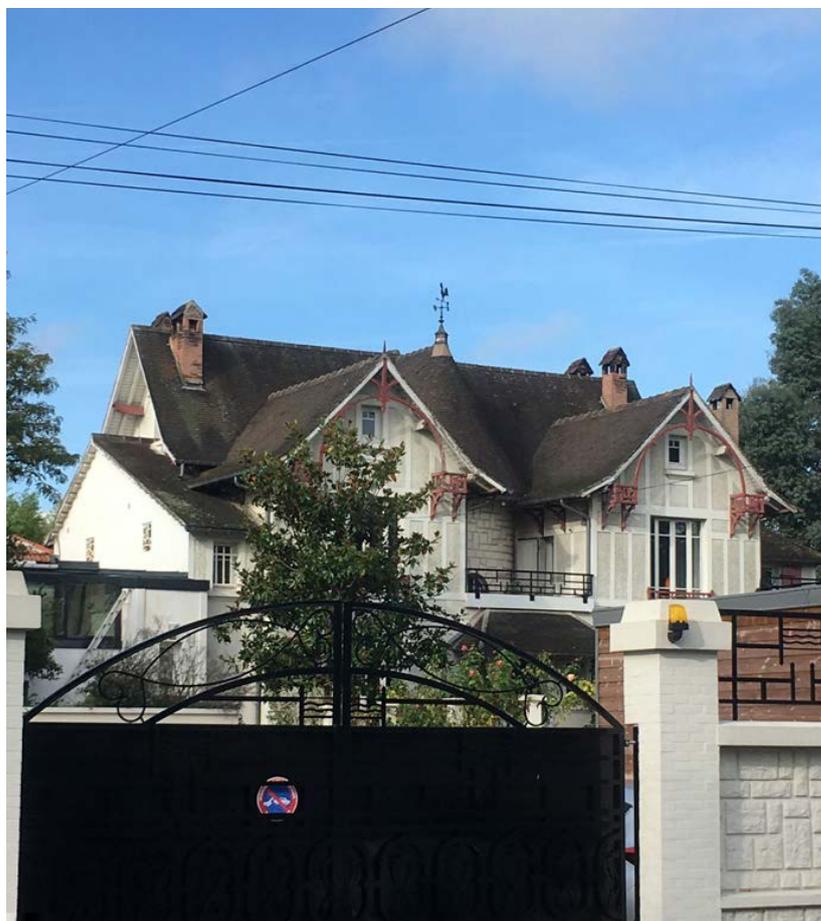
17 avenue des Chalets

Grosse demeure cossue en fond de parcelle avec vue sur la Seine, en R+1+combles. De style éclectique, elle adopte un volume complexe mélangeant bow-windows, donjon, terrasses, toitures hautes aux charpentes débordantes. Girouette sur la toiture en tuile. Façades en faux colombage, pierre, enduit..

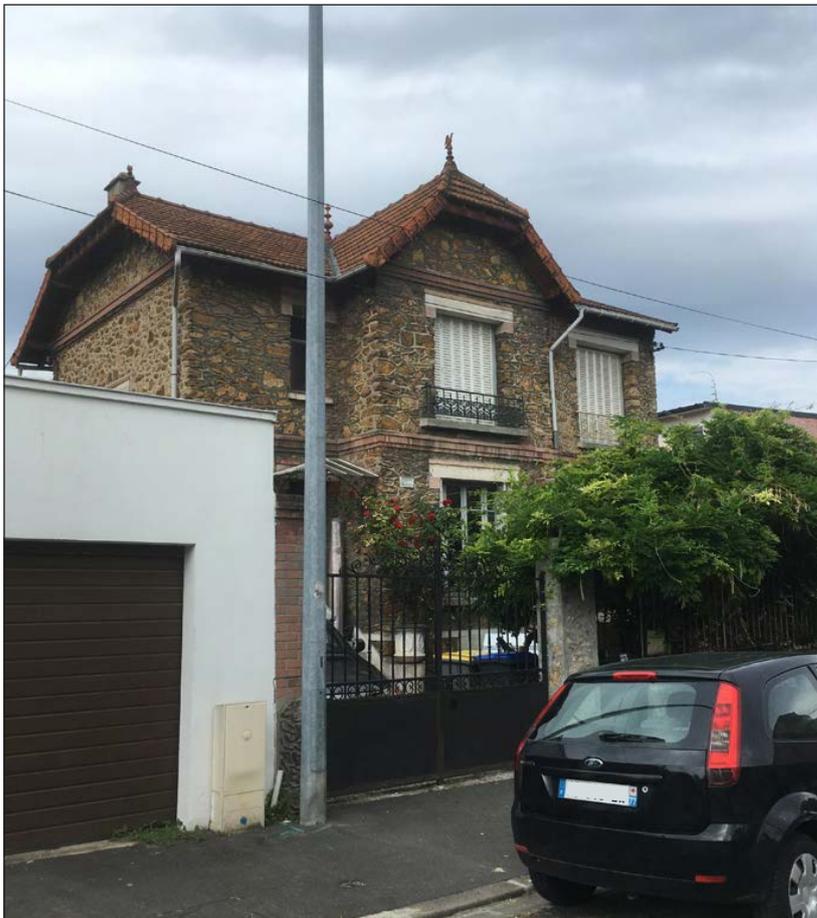
Maison de villégiature
**23 avenue des
 Chalets**
 Fin XIX^e/début XX^e

Maison en R+1 surélevée, en retrait par rapport à la rue. La toiture en tuile est intéressante avec des épis de faîtage. Maçonnerie meulière apparente avec joints rubanés, modénatures briques et ciment. Marquise au-dessus de l'entrée.

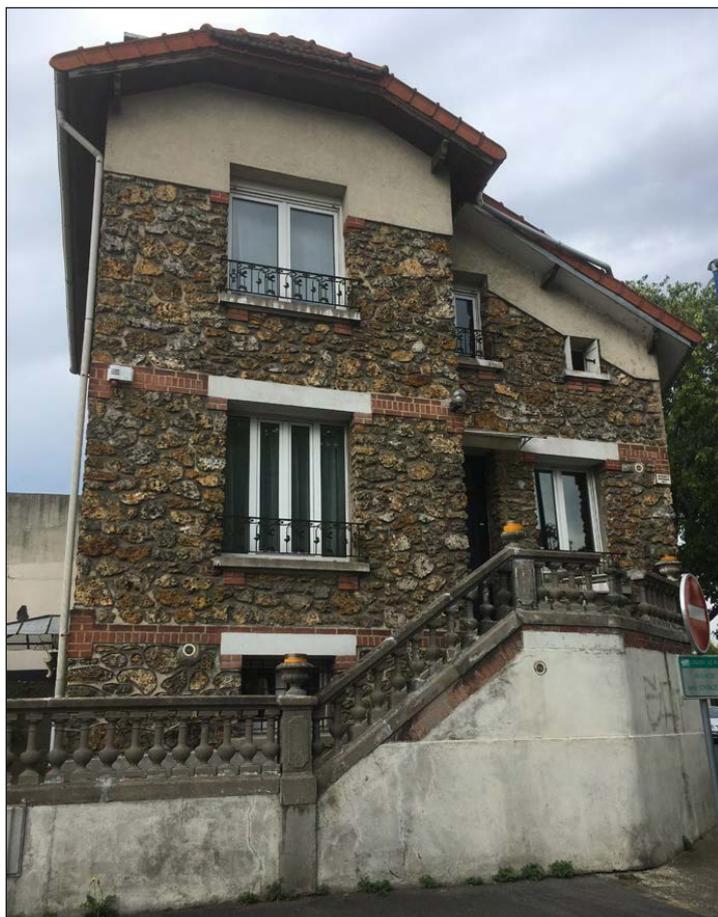
Pavillon
**43 avenue des
 Chalets**
 Fin XIX^e/début XX^e

Maison à l'angle de l'avenue des Chalets et de la rue de l'Est. La clôture est très intéressante : elle sert d'appui à un escalier d'entrée, avec un garde-corps en balustrade. Maçonnerie meulière apparente et modénatures briques et ciment. Garde-corps en ferronnerie.

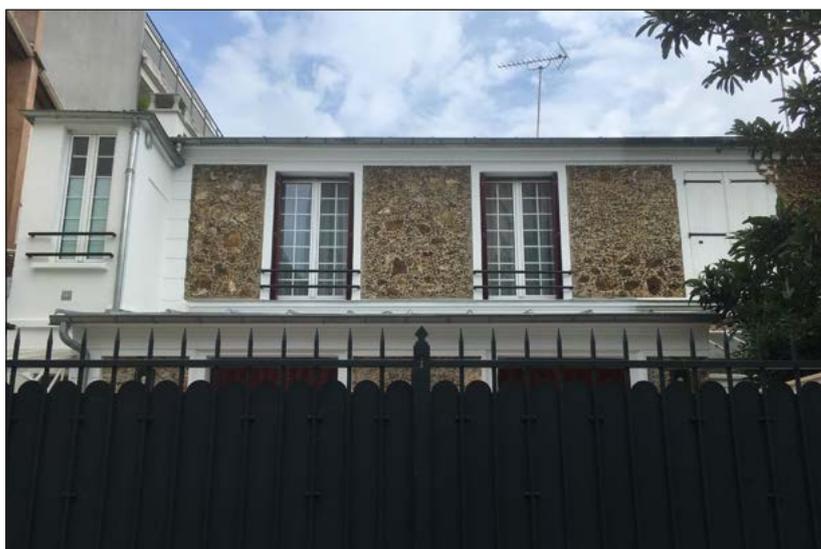
3-5 villa des Cyprins

Bâtiment en longueur, en R+1. En retrait par rapport à la rue. Un auvent à la structure métallique abrite le rez-de-chaussée. La façade est en pierre meulière. Toiture en zinc.

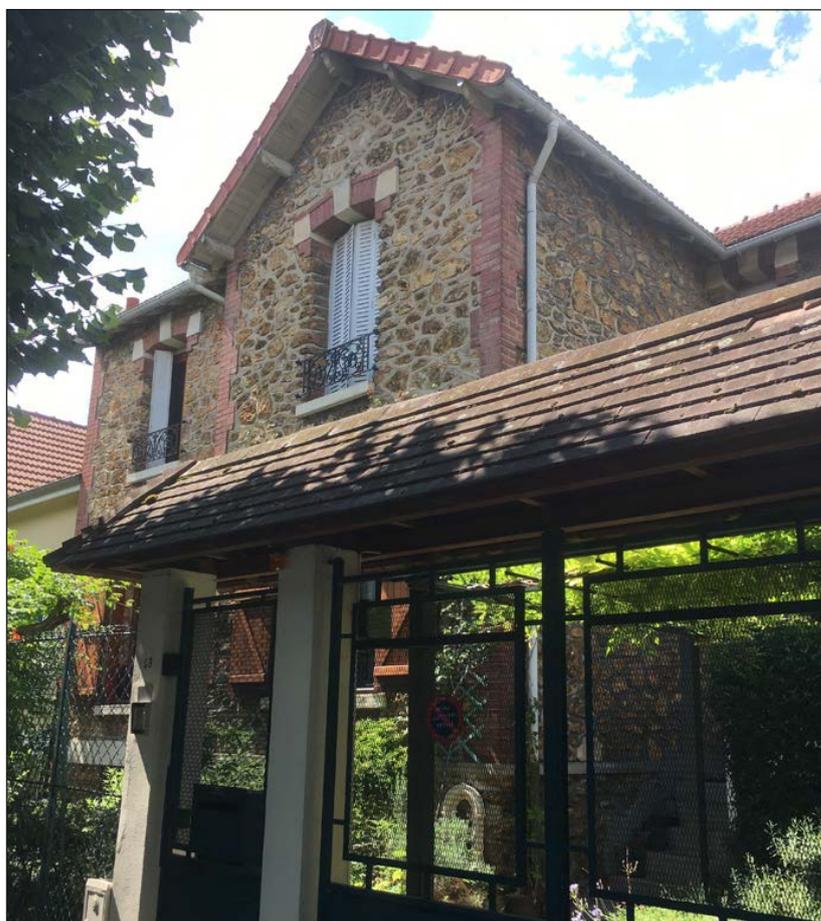
43 avenue du Docteur Charcot

Maison en retrait de la rue, en meulière apparente et modénatures de façade en briques rouge et ciment. Garde-corps des baies en fer forgé, et persiennes métalliques à l'étage. Toiture à pans multiples en tuiles.

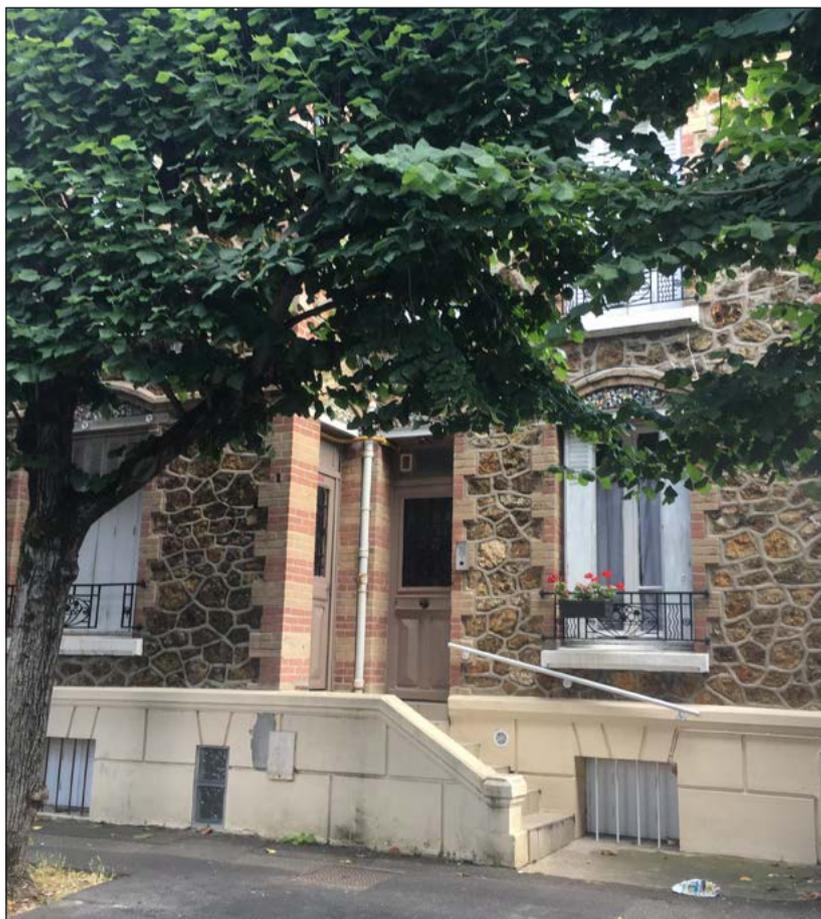
**66 avenue du
Docteur Charcot**
Fin XIX^e/début XX^e

Maison en front bâti sur rue, avec un perron très intéressant à préserver. La matérialité est très soignée : pierre meulière à joints rubanés, modénatures briques bichromes, garde-corps en fer forgé et volets en métal, socle décoré de bossages, céramique au-dessus des baies aux linteaux cintrés. Toiture en tuile à pans multiples.

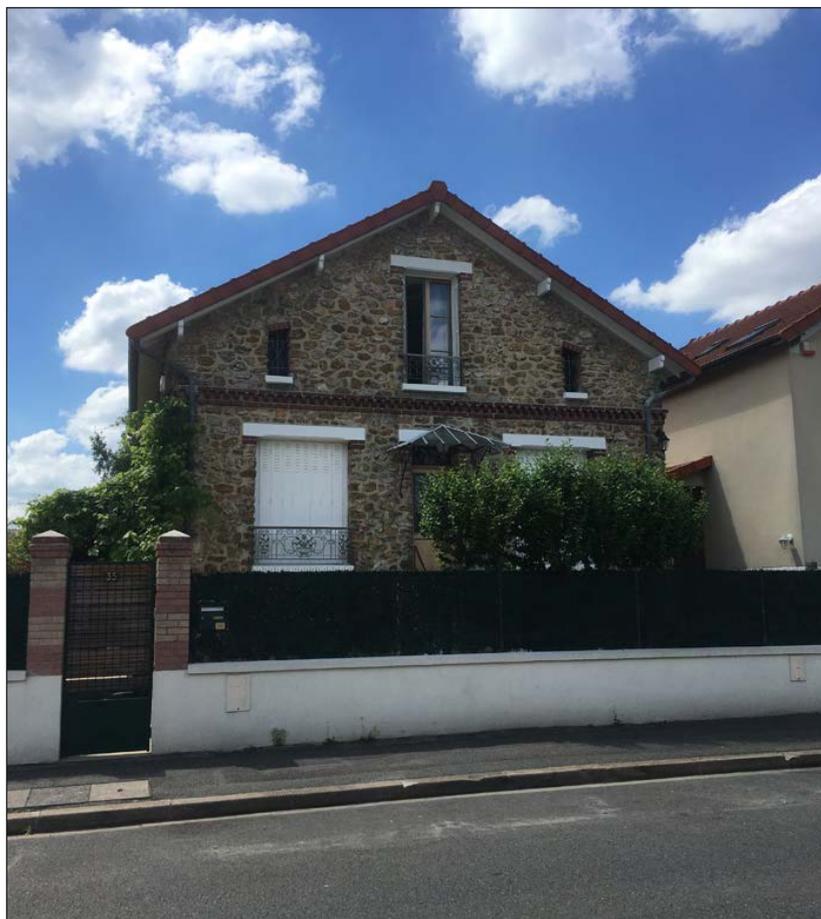
35 rue de l'Épargne
Fin XIX^e/début XX^e

Pavillon en maçonnerie de meulière apparente, linteaux en ciment et bandeau en briques rouge foncé. Garde-corps en fer forgé et volets métalliques. Une marquise surmonte l'entrée. Toiture en tuiles.

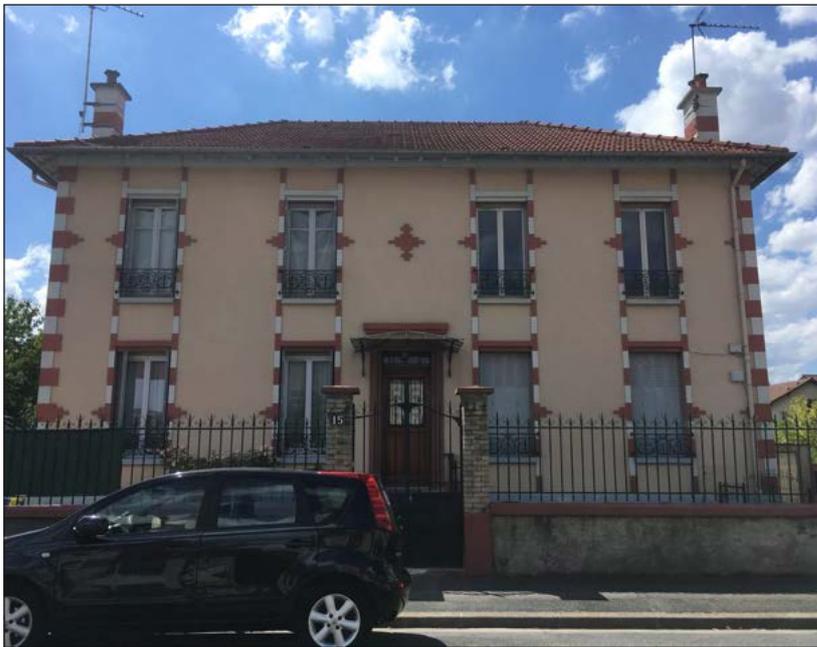
15 rue Lucie
Fin XIX^e/début XX^e

Maison à quatre travées, dont la symétrie participe grandement à son identité. Volets persiennés en métal et garde-corps en fer forgé. Façade enduite avec modénatures en briques rouges et blanches formant des motifs. Toiture à quatre pans en tuiles.

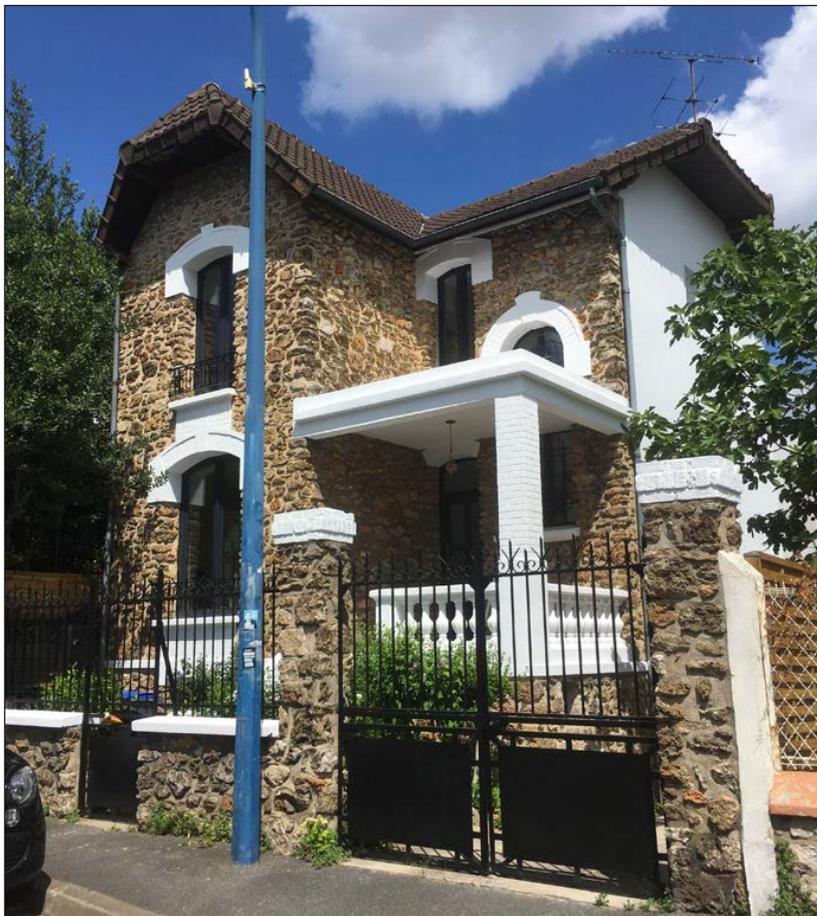
**4 rue
Marcelin Berthelot**
Fin XIX^e/début XX^e

Grand pavillon cosu à plan en L. Maçonnerie en pierre meulière apparente. Garde-corps en fer forgé. Modénatures en briques. L'entrée forme un perron avec balustrade et auvent maçonné. Les façades latérales, enduites, sont moins intéressantes. Toiture à pans multiples en tuiles.

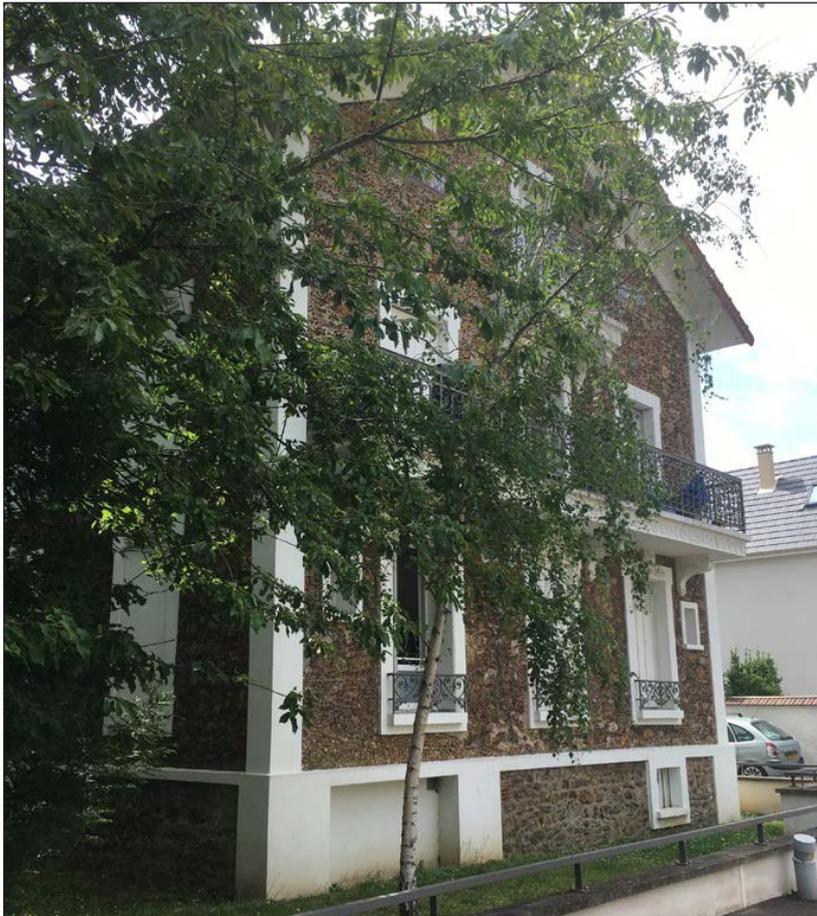
Pavillon
**12 avenue
 Marguerite**
 Fin XIX^e/début XX^e

Grande maison en R+1+combles avec balcon filant au R+1 coupant la façade à mi-hauteur. Maçonnerie en pierre meulière traitée de deux façons : joint rubané en soubassement, et rocaillage sur le reste. Modénatures moulurées. Frises en céramique. Garde-corps en fer forgé et volets en métal. Toiture en tuiles.

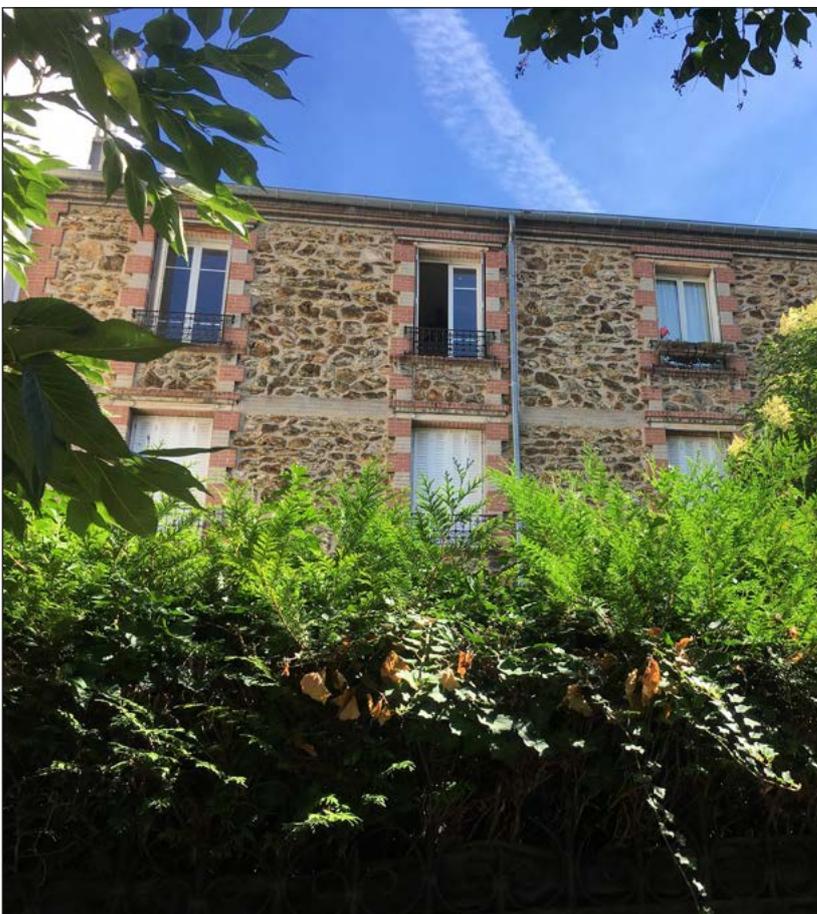
Petit collectif
**15 avenue
 Marguerite**
 Fin XIX^e/début XX^e

Bâtiment en maçonnerie de pierre meulière apparente en R+3+combles. En façade, travées régulières soulignées par des modénatures de brique en chaînage harpé. Volets en métal et garde-corps en fer forgé. La riche végétation devant le bâtiment mérite également protection. Toiture en tuile à double pan.

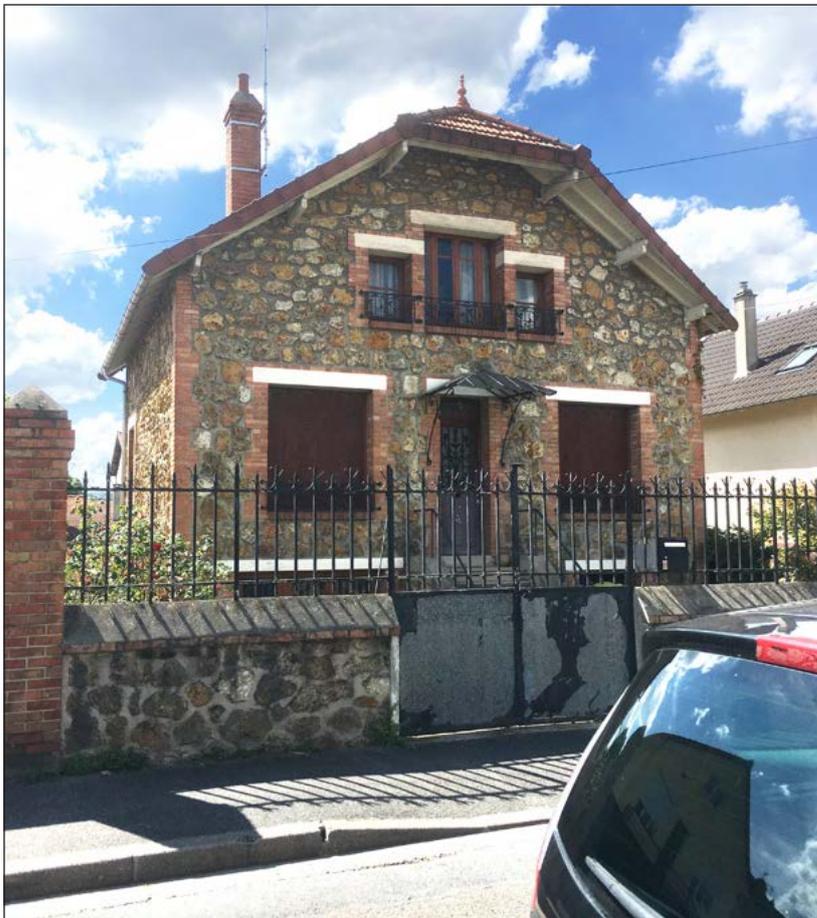
7 rue Salvetat
Fin XIX^e/début XX^e

Pavillon en retrait de la rue, présentant une symétrie de la façade sur rue. A l'étage 3 baies regroupées forment un ensemble. Modénatures en brique et en linteaux en ciment. Volets persiennés en métal et garde-corps en fer forgé, porte surmontée d'une marquise. Toiture en tuile avec croupette et épi de faîtage.

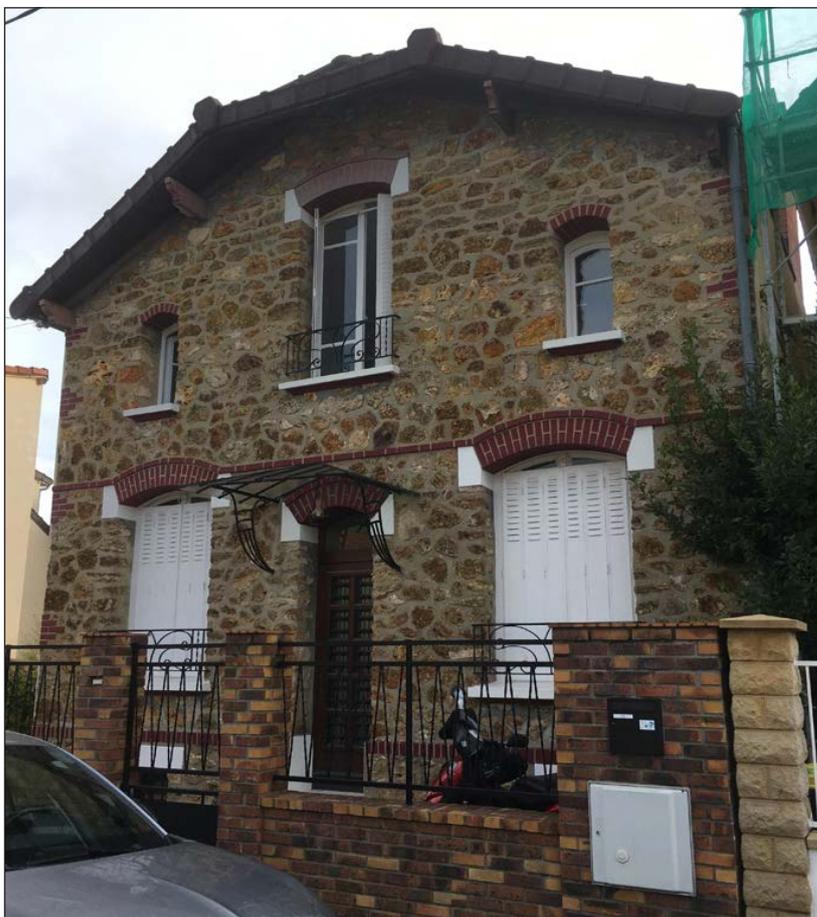
12 rue Salvetat
Fin XIX^e/début XX^e

Maison en maçonnerie de pierre meulière apparente (enduit sur les façades latérales). Façade sur rue organisée symétriquement autour de la porte d'entrée avec sa marquise. Modénatures en briques et ciment, baies en arcs surbaissés. Volets en métal et garde-corps en fer forgé. Toiture en tuiles avec croupette.

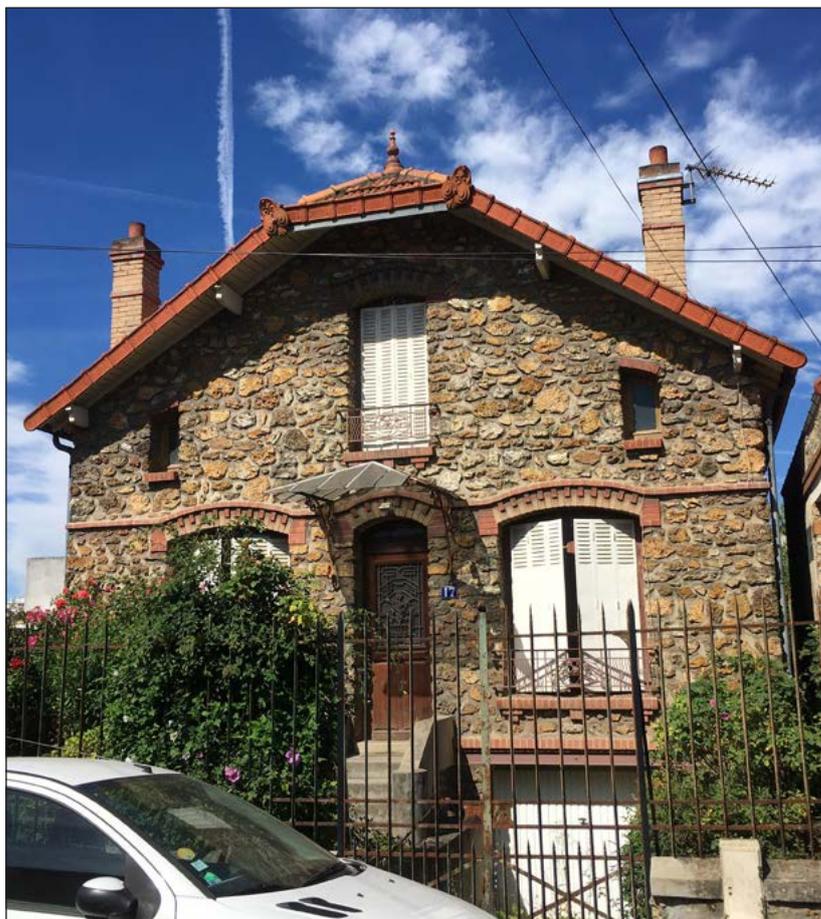
17 rue Salvetat
Fin XIX^e/début XX^e

Pavillon en maçonnerie de pierre meulière apparente. La symétrie de la façade, poussée jusqu'aux cheminées, donne son identité au bâtiment. Volets en métal, garde-corps en fer forgé. Porte surmontée par une marquise. Toiture en tuile avec croupette et épi de faîtage.

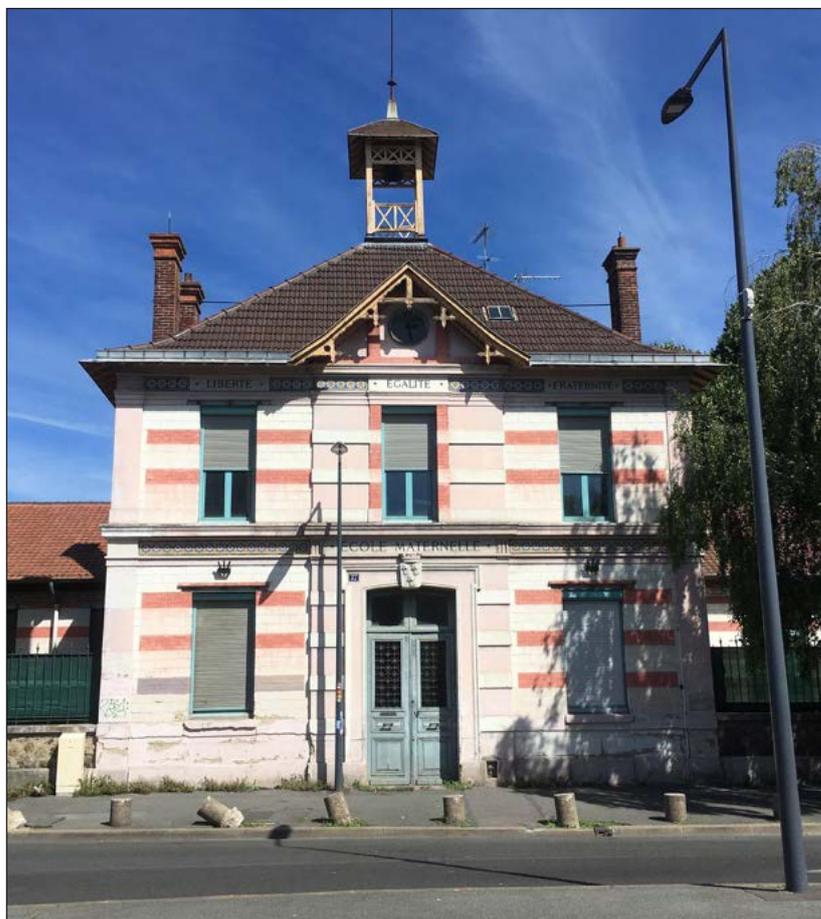
Équipement
**37 avenue
Victor Hugo**
Fin XIX^e

Ecole élémentaire et maternelle Victor Hugo. Datant de 1897, anciennement appelée « Ecole des Gondoles ». A été agrandie en 1907 et 1911. Elle est constituée d'un pavillon en R+1 encadré par deux ailes basses, dont une plus longue que l'autre. Murs en briques formant des bandes, modénatures à l'antique, frises en céramique. Clocheton.

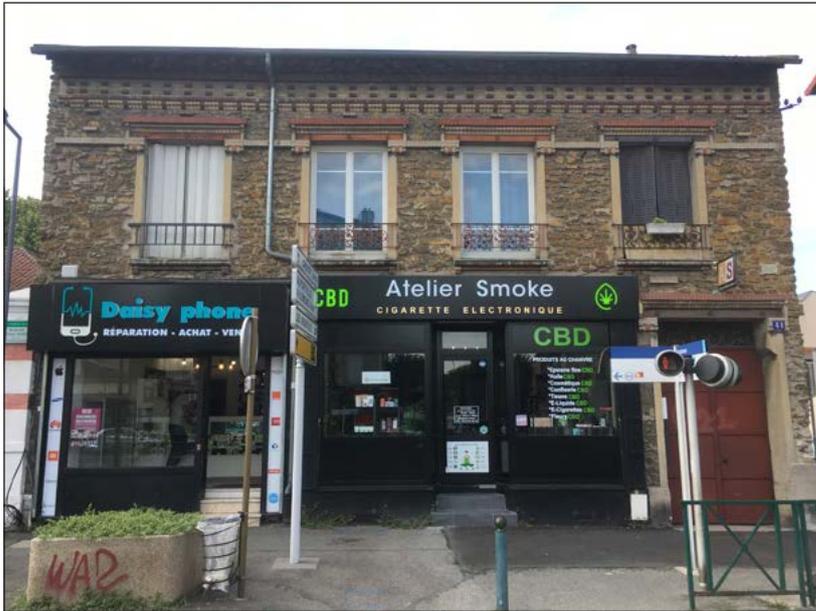
Pavillon
**41 avenue
 Victor Hugo**
 Fin XIX^e/début XX^e

Immeuble en R+1, en angle de rue. Modénatures assez riches en briques, notamment sous la corniche. Maçonnerie apparente en meulière. Persiennes en métal et garde-corps en fer forgé. Linteaux métalliques. Toiture à deux pans en tuiles.

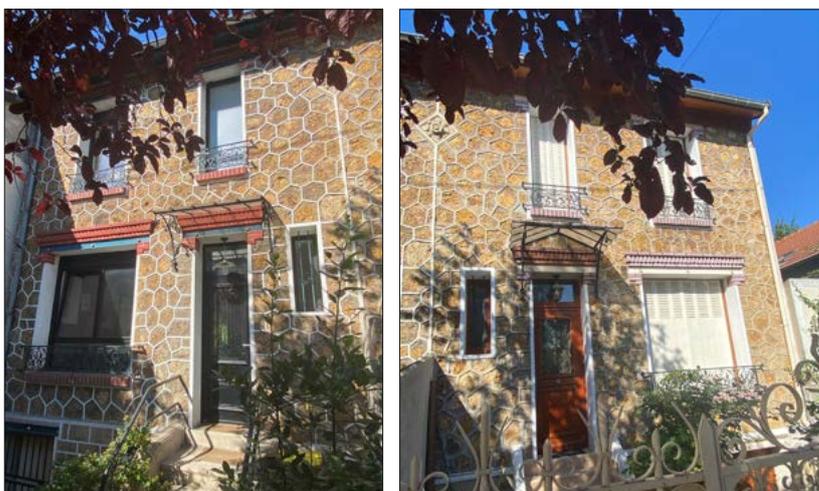
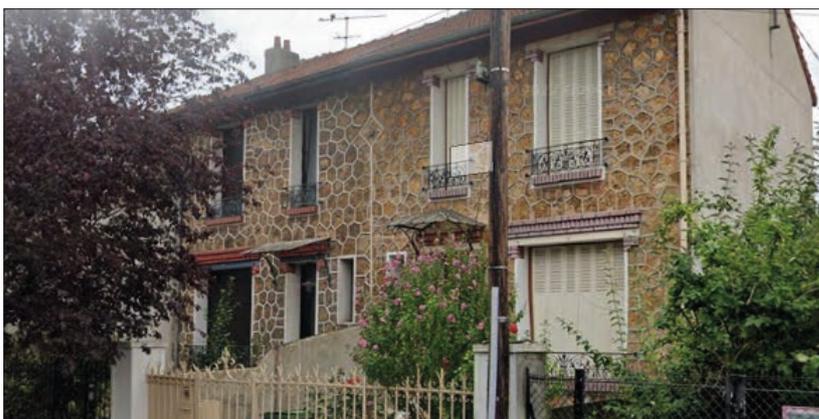
Maisons jumelles
12-14 rue d'Alsace
Lorraine
 Début XX^e

Maisons jumelles mitoyennes en maçonnerie de moellons de meulière apparents. Linteaux des fenêtres en métal et décorés en brique, appuis des fenêtres en brique. Persiennes métalliques. Garde-corps en fer forgé, marquises. Toiture en tuile à double pan.

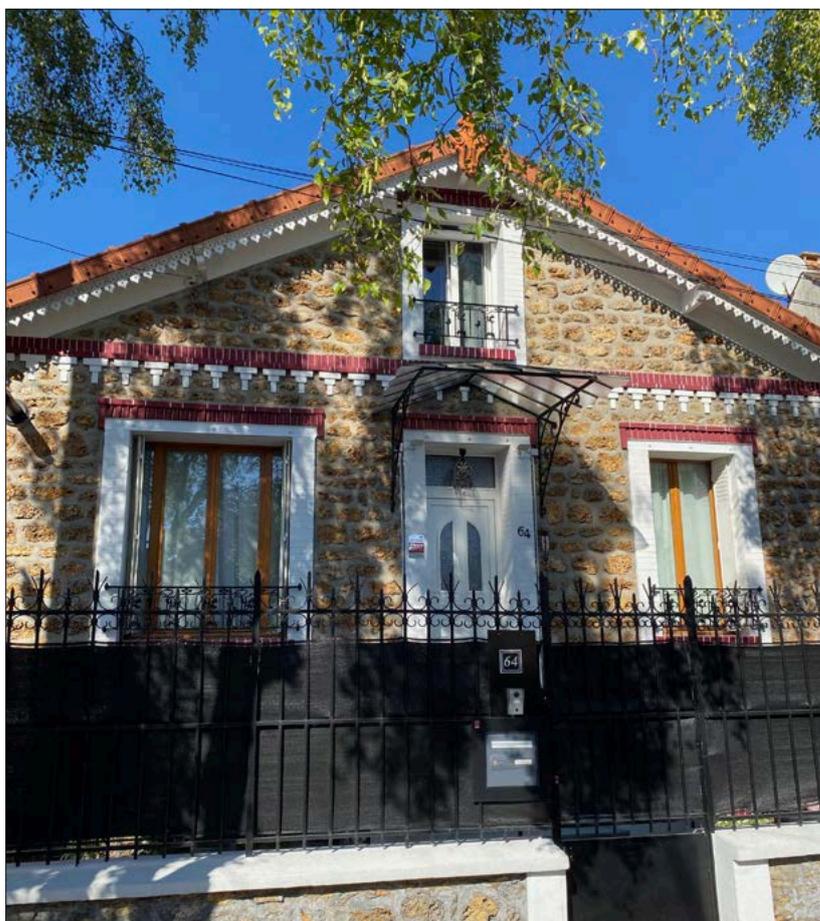
Pavillon
64 rue d'Alsace
Lorraine
 Début XX^e

Maçonnerie de moellons de meulière apparents. Linteaux des fenêtres décorés en brique, appuis des fenêtres et frise en brique. Marquise au dessus de l'entrée. Toiture en tuile à double pan avec lambrequin.

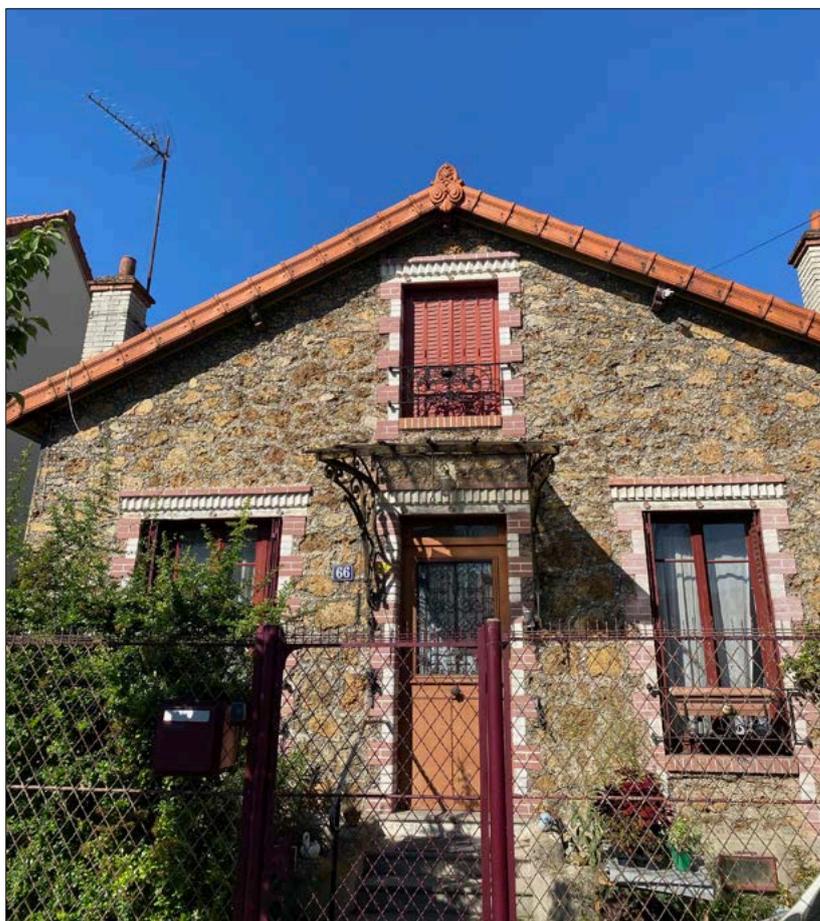
Pavillon
66 rue Alsace
Lorraine
 Début XX^e

Maçonnerie de moellons de meulière apparents. Linteaux des fenêtres en métal et décorés en brique, appuis et encadrements des fenêtres et de la porte d'entrée en brique. Entrée surmontée d'une marquise. Toiture en tuile à double pan.

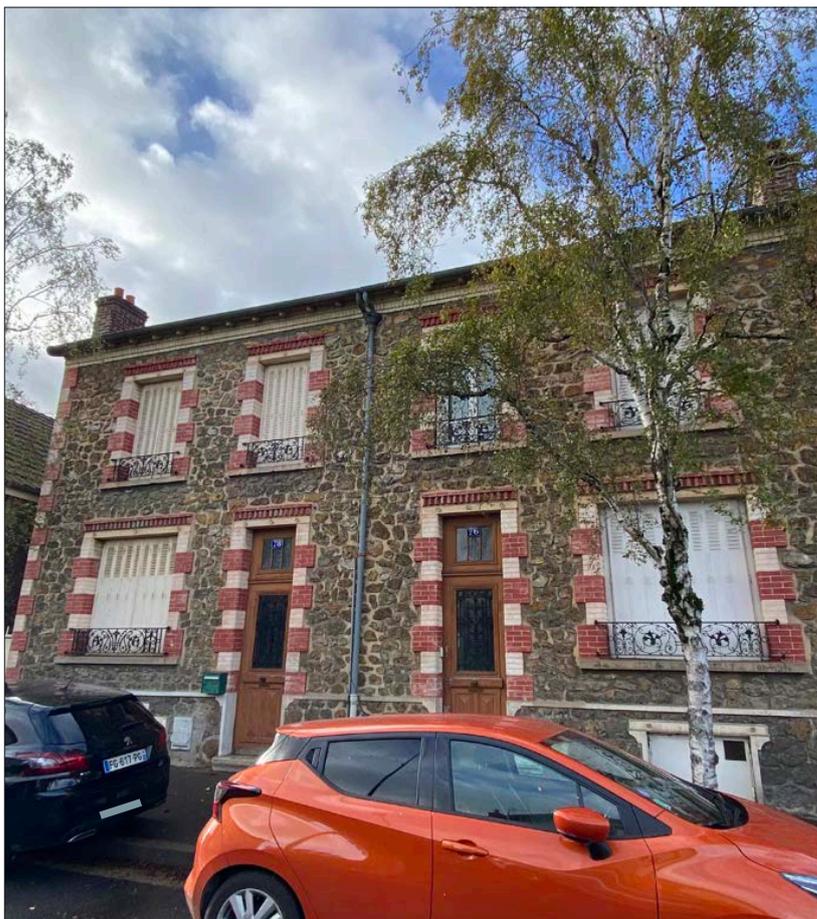
Maisons jumelles
76-78 rue Alsace
Lorraine
 Début XX^e

Maisons jumelles en maçonnerie de moellons de meulière apparents. Linteaux des fenêtres en métal et décorés en brique, jambages des fenêtres en brique. Garde-corps en fer forgé. Toiture en tuile à double pan.

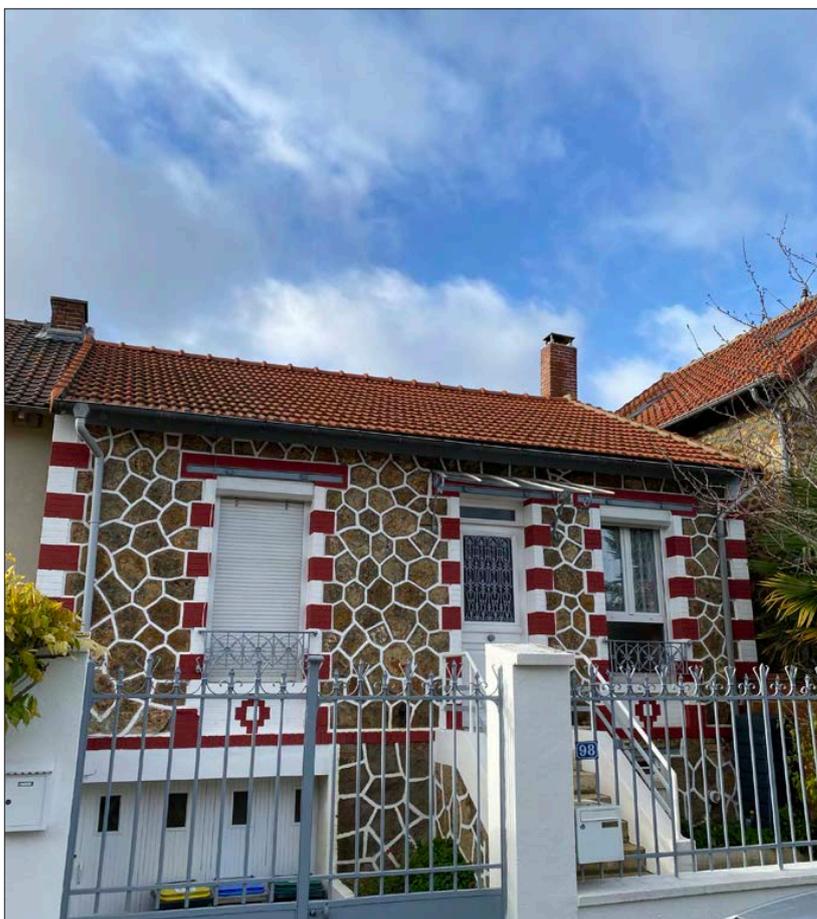
Pavillon
96 rue Alsace
Lorraine
 Début XX^e

Maçonnerie de moellons de meulière apparents à joints rubanés. Linteaux des fenêtres en métal et décorés en brique, appuis et jambages des fenêtres en brique. Entrée surmontée d'une marquise. Toiture en tuile à double pan.

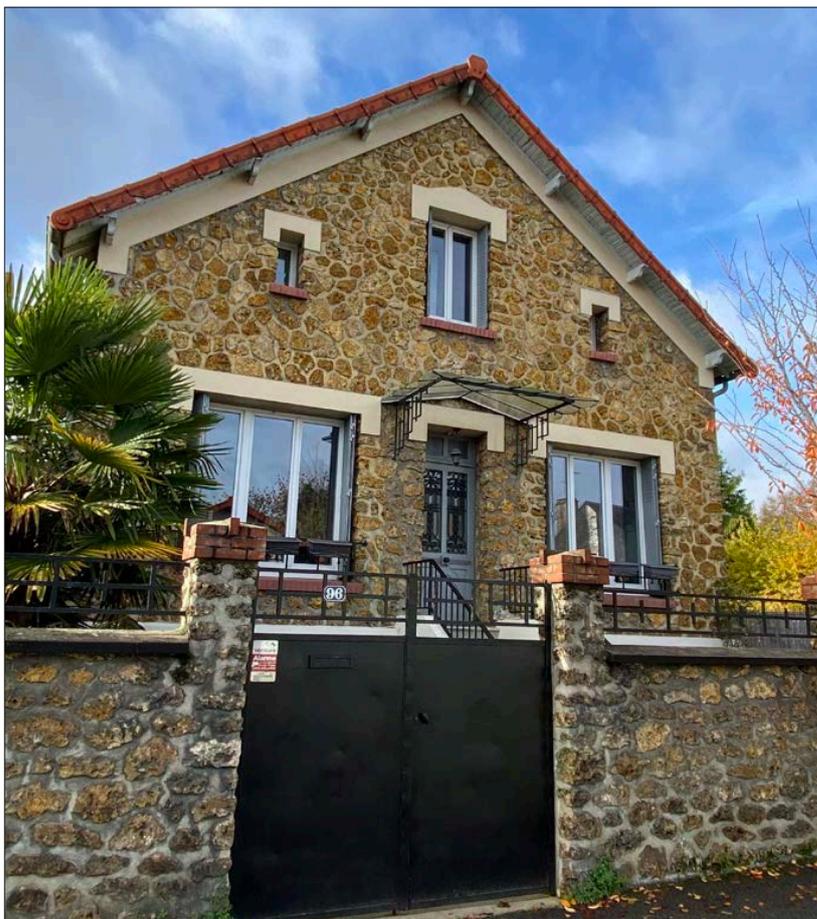
Pavillon
**98 rue Alsace
 Lorraine**
 Début XX^e

Maçonnerie de moellons de meulière apparents. Linteaux des fenêtres en ciment, appuis en brique. Entrée surmontée d'une marquise. Toiture en tuile à double pan.

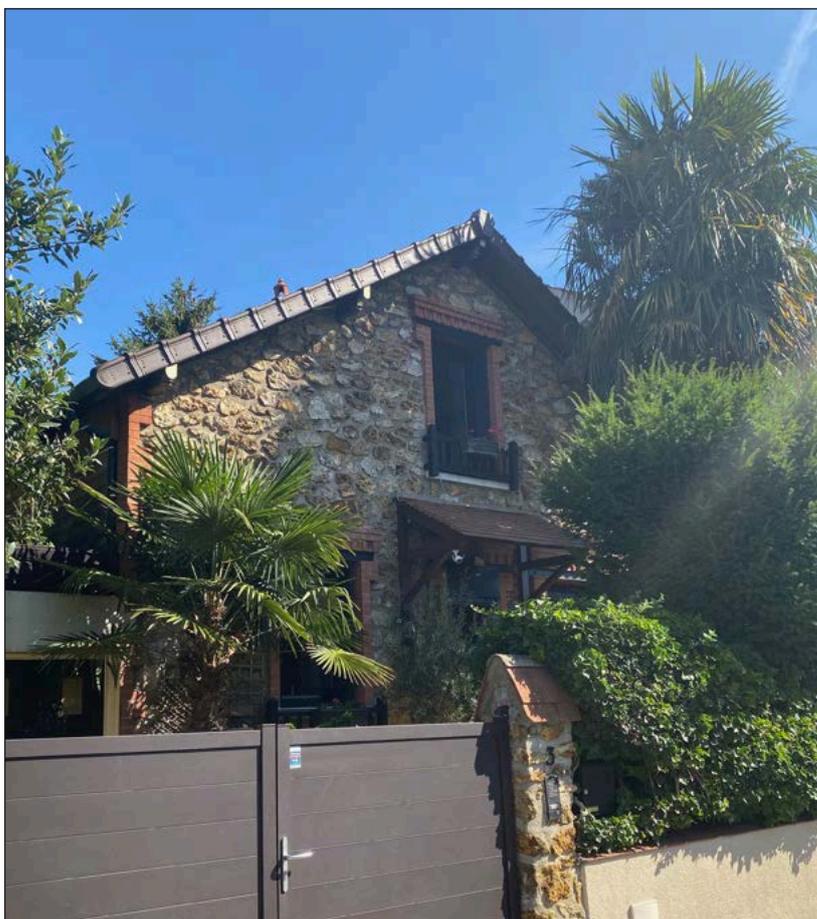
3 rue Charles
 Début XX^e

Maçonnerie de moellons de meulière apparents. Linteaux des fenêtres en métal et décorés en brique, encadrement des fenêtres en brique. Garde-corps en bois. Toiture en tuile à double pan. Auvent surmontant la porte d'entrée.

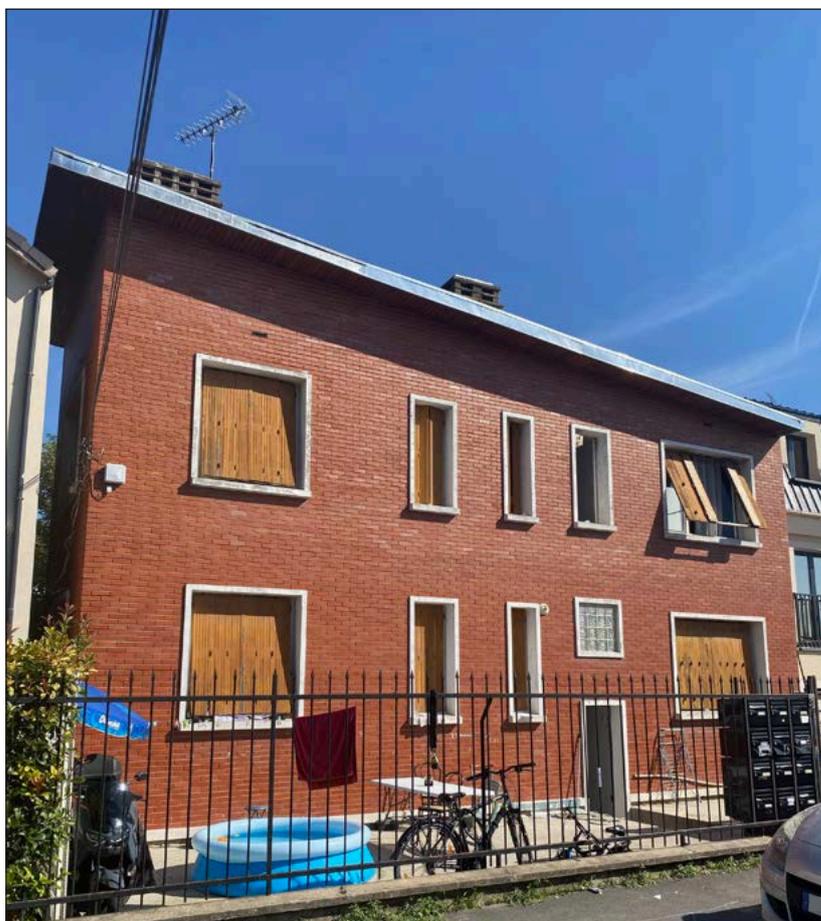
9 rue Charles
2^e moitié XX^e

Bâtiment d'après guerre avec une façade en brique et des encadrement de fenêtre en béton. Largeur des fenêtres de plus en plus fines vers l'axe central de la façade. Volets en bois à projection. Toiture débordante à pan unique incliné.

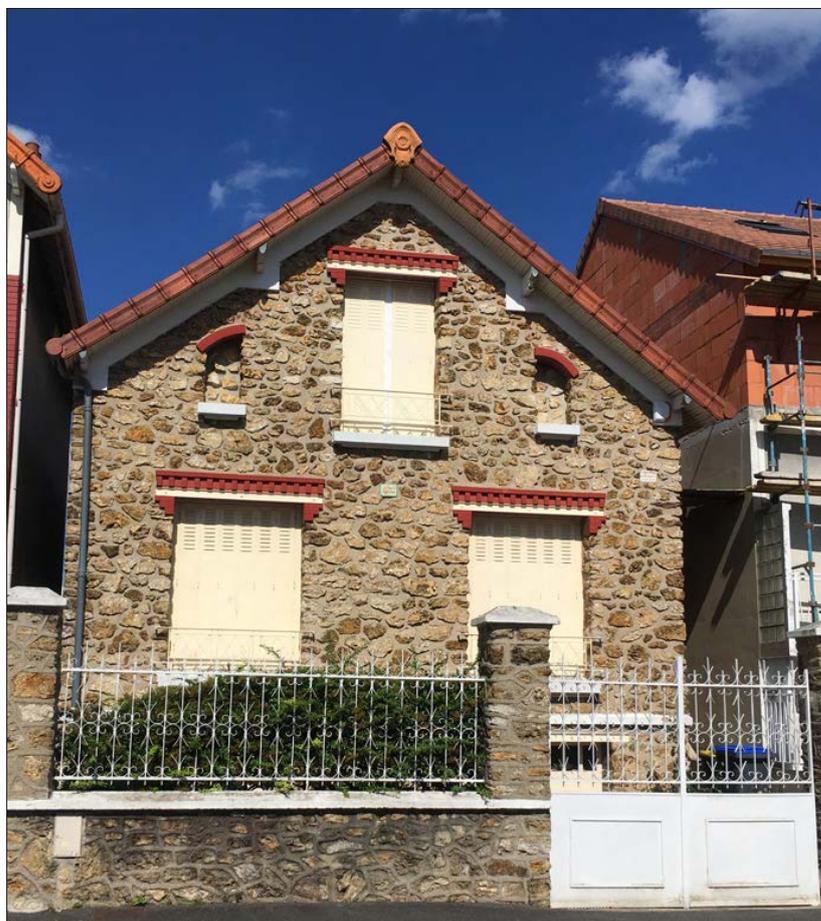
7 rue de la Chasse
Première moitié XX^e

Maçonnerie de moellons de meulière apparents. Linteaux métalliques décorés en brique. Garde-corps en fer forgé et persiennes métalliques. Toiture en tuile à double pan.

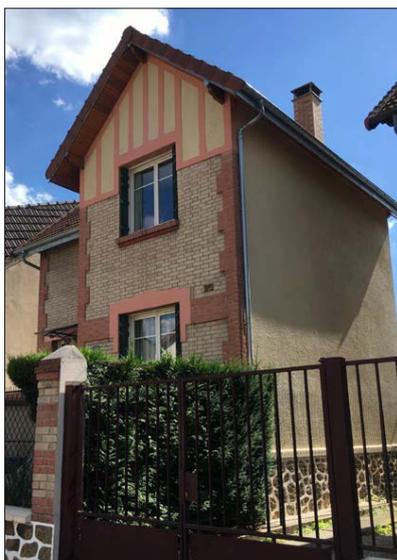
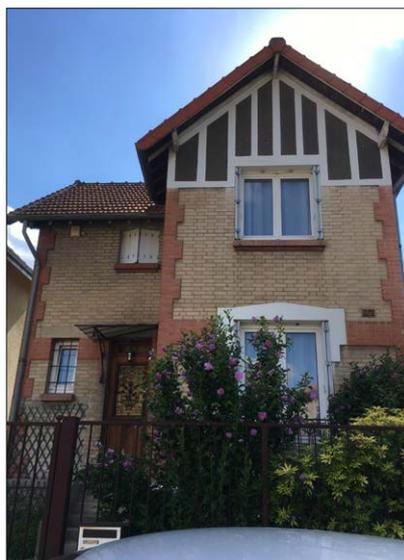
Maisons jumelles
**20-22 rue de la
 Chasse**
 Première moitié XX^e

Maisons au plan en « L ». Façades en brique et en faux pan de bois en partie haute (ciment peint), appuis de fenêtres en briques, chaînages d'angles en brique. Marquises surmontant l'entrée. Toiture en tuile à pans multiples.

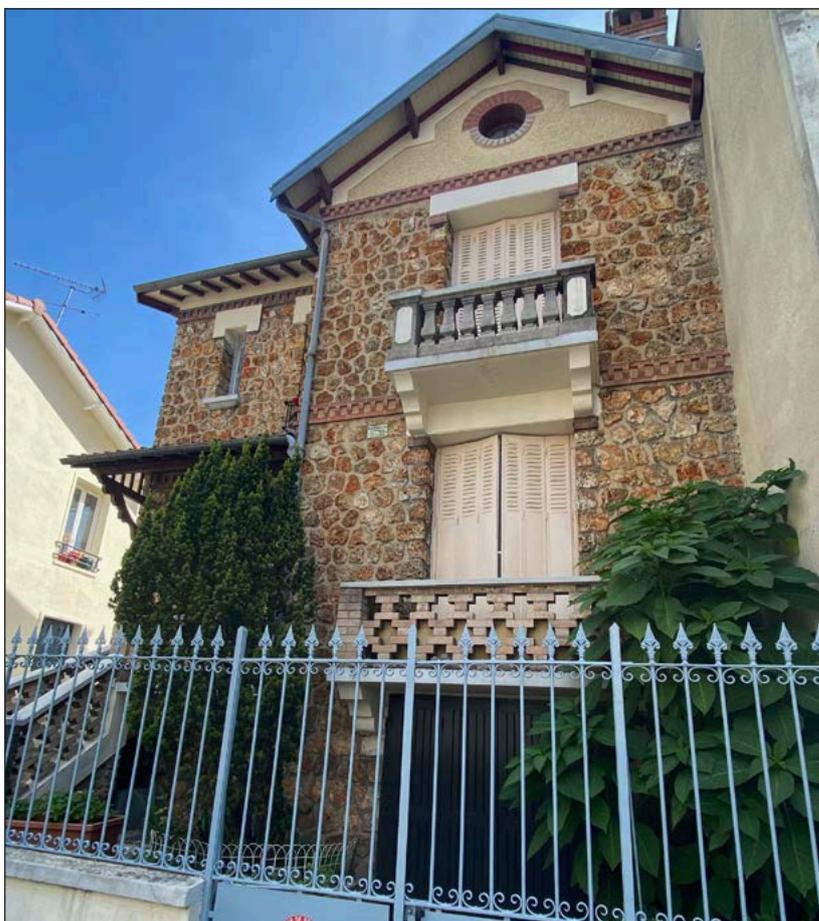
7 rue Chevreul
 Début XX^e

Maçonnerie de moellons de meulière apparents, et partie haute enduite. Frises et décors en brique sur la façade. Garde-corps en brique avec ajouements au rez-de-chaussée, balustrade à l'étage. Auvent avec charpente bois apparente. Toiture débordante en tuile à pans multiples, oculus en combles.

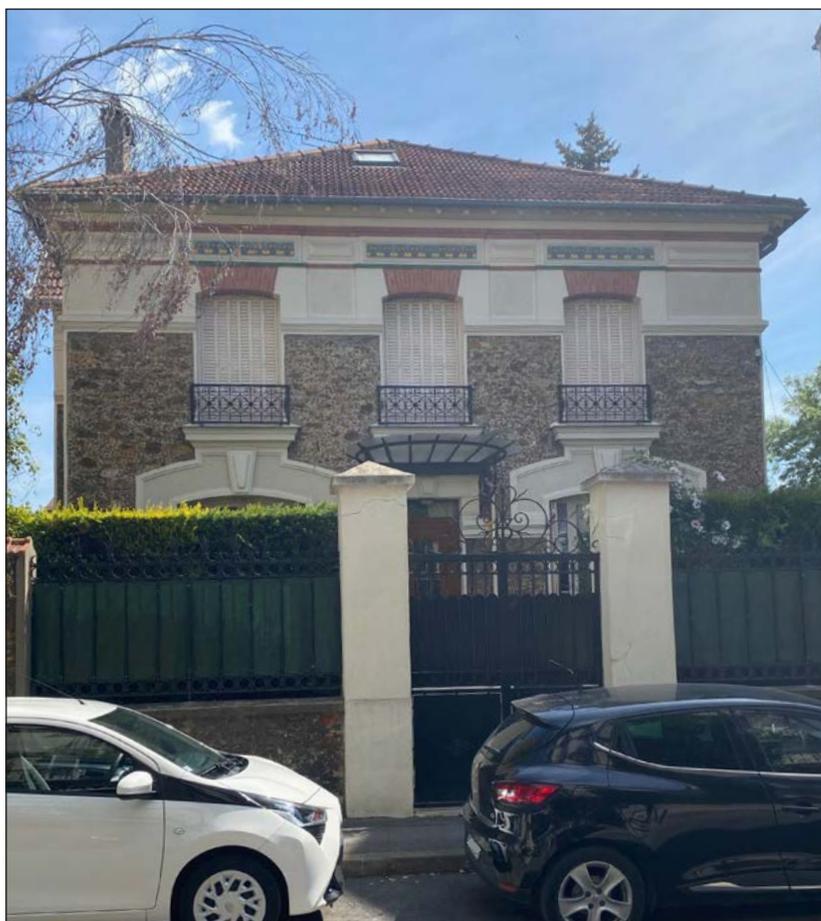
13 rue Chevreul
Fin XIX^e

Maçonnerie de moellons de meulière apparents, et couronnement enduit avec traitements d'enduits différents. Linteaux des fenêtres cintrés décorés en brique et avec frise de céramique au 1^{er} niveau, encadrements moulurés au rez-de-chaussée. Toiture en tuile à 4 pans. Marquise, garde-corps et clôture en fer forgé. Persiennes métalliques.

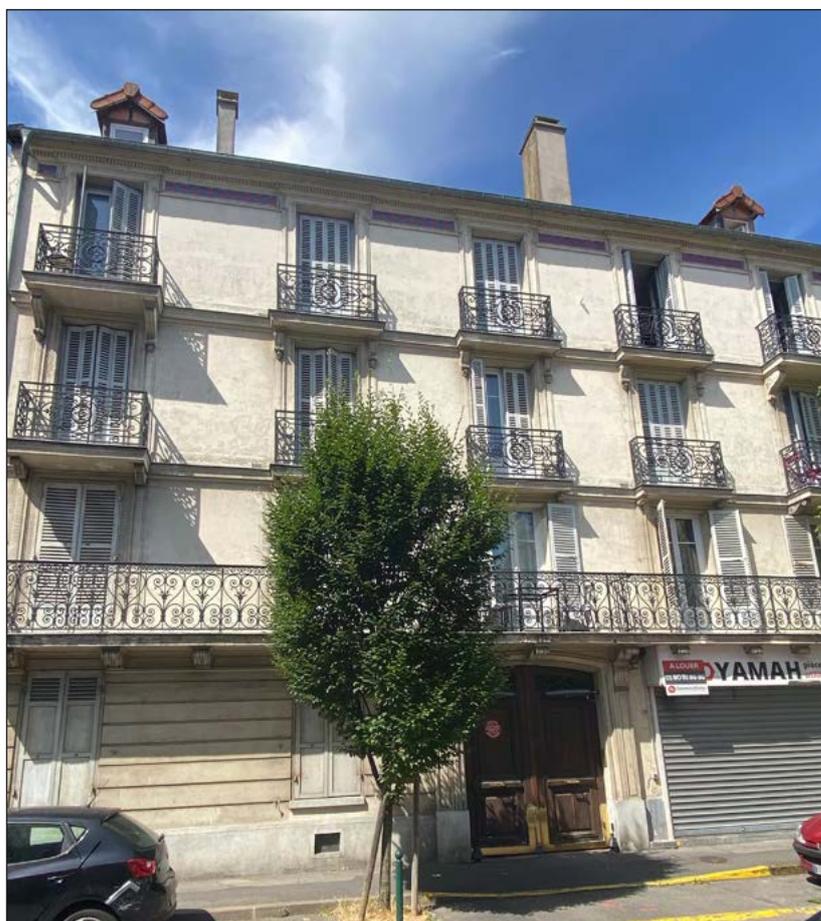
14 rue Chevreul
Fin XIX^e

Maçonnerie enduite. Façade ornée par un socle en bossage. Bandeaux, linteaux et jambages des percements moulurés et balconnets en saillie sur des corbeaux. Frise en céramique en partie haute. Balcon filant au 1^{er} niveau, garde-corps en fer forgé. Volets en bois. Toiture à 2 pans en tuile.
