CHOISY-LE-ROI

Inventaire
du patrimoine architectural

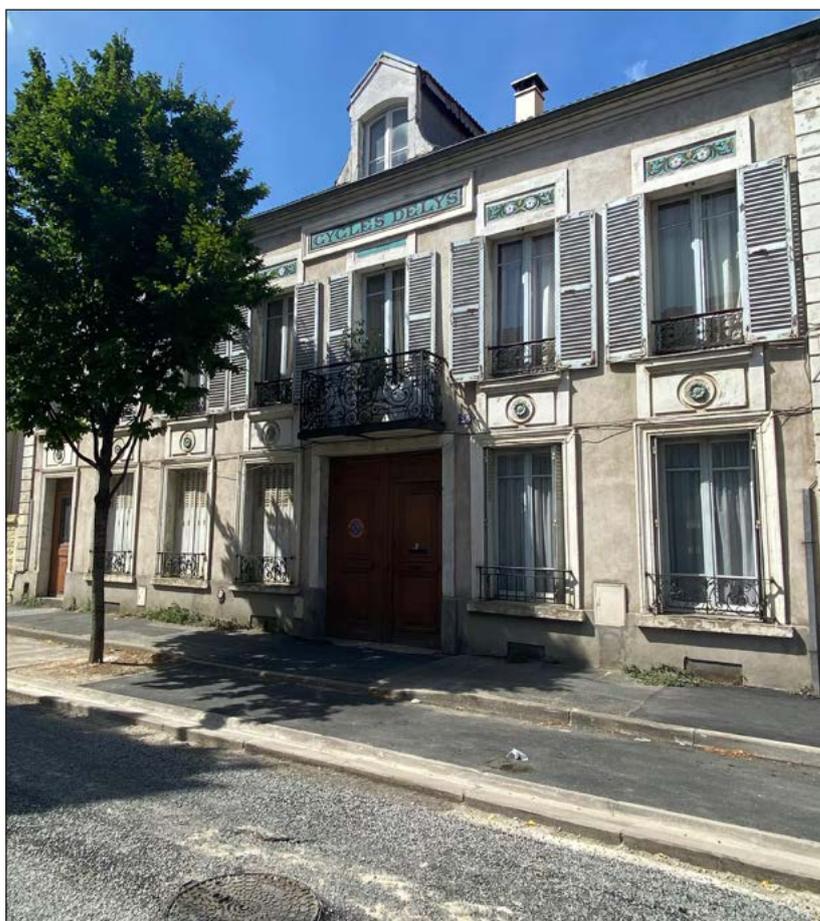
28 rue Chevreul
XIX^e

Maçonnerie ancienne enduite. Linteaux et encadrements décorés avec moulures, frises et cabochons en céramique. Garde-corps en fer forgé. Persiennes métalliques au rez-de-chaussée, volets persiennés en bois au 1^{er} étage. Toiture à 2 pans en tuile, lucarne centrale. Balconnet surplombant la porte cochère d'entrée.

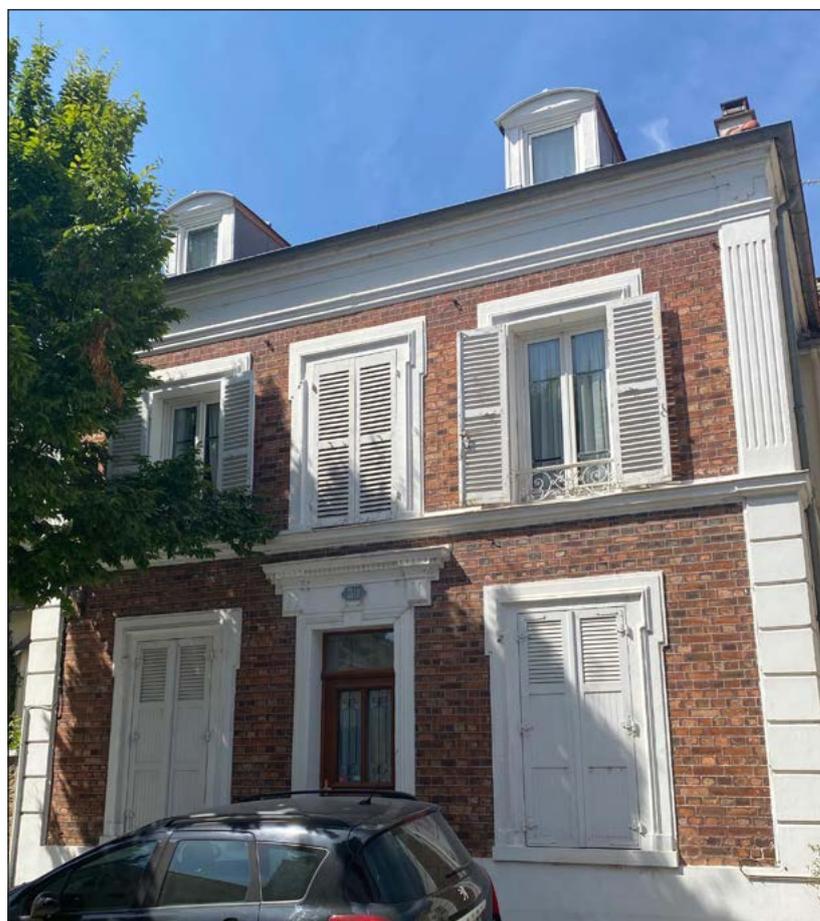
30 rue Chevreul
Fin XIX^e/début XX^e

Maçonnerie en briques. Linteaux et encadrements décorés avec moulures. Garde-corps en fer forgé. Volets battants en bois. Chaînage d'angle. Fronton de porte d'entrée, bandeau mouluré et corniche. Lucarnes de toiture cintrées en zinc. Toiture à 4 pans en tuile.

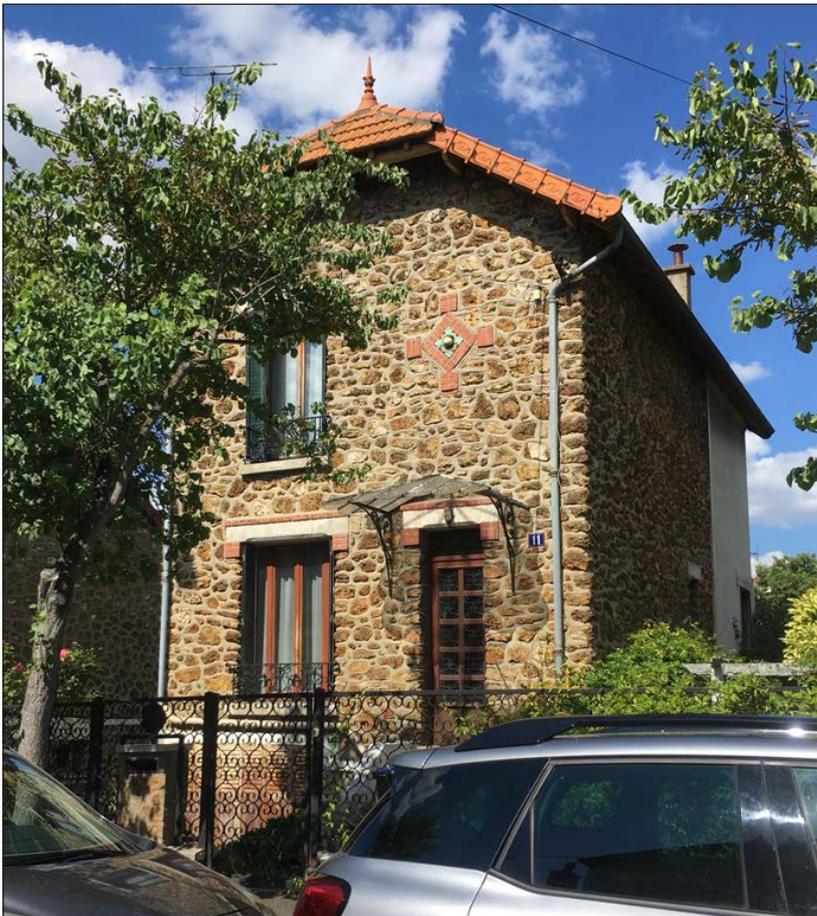
Pavillon
**11 rue du Docteur
 Calmette**
 Début XX^e

Maçonnerie de moellons de meulière apparents. Linteaux des fenêtres en ciment décorés en brique. Modénature en brique avec cabochon en céramique. Garde-corps en fer forgé, persiennes métalliques. Toiture en tuile à double pan avec croupette et épi de faitage en terre cuite. Marquise surplombant l'entrée.

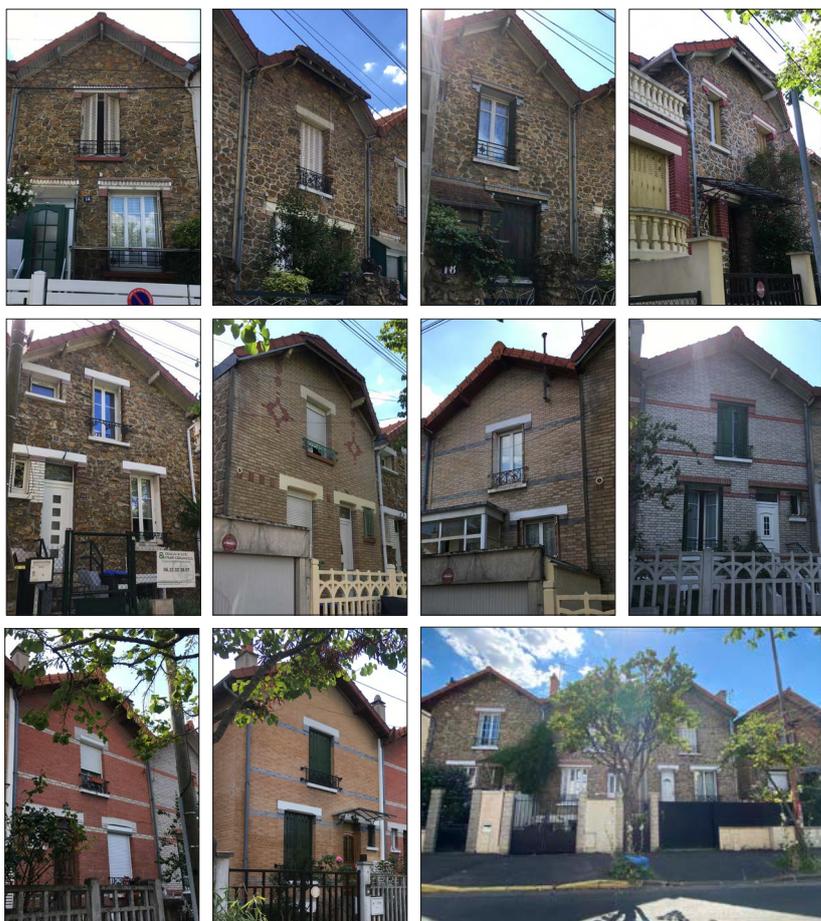
Ensemble bâti
**14 au 40 rue du
 Docteur Calmette**
 Début XX^e

Ensemble de pavillons mitoyens aux proportions identiques formant un front bâti cohérent sur la rue. Maçonnerie de moellons de meulière apparents ou maçonnerie de brique. Toiture en tuile à double pan, parfois avec croupette.

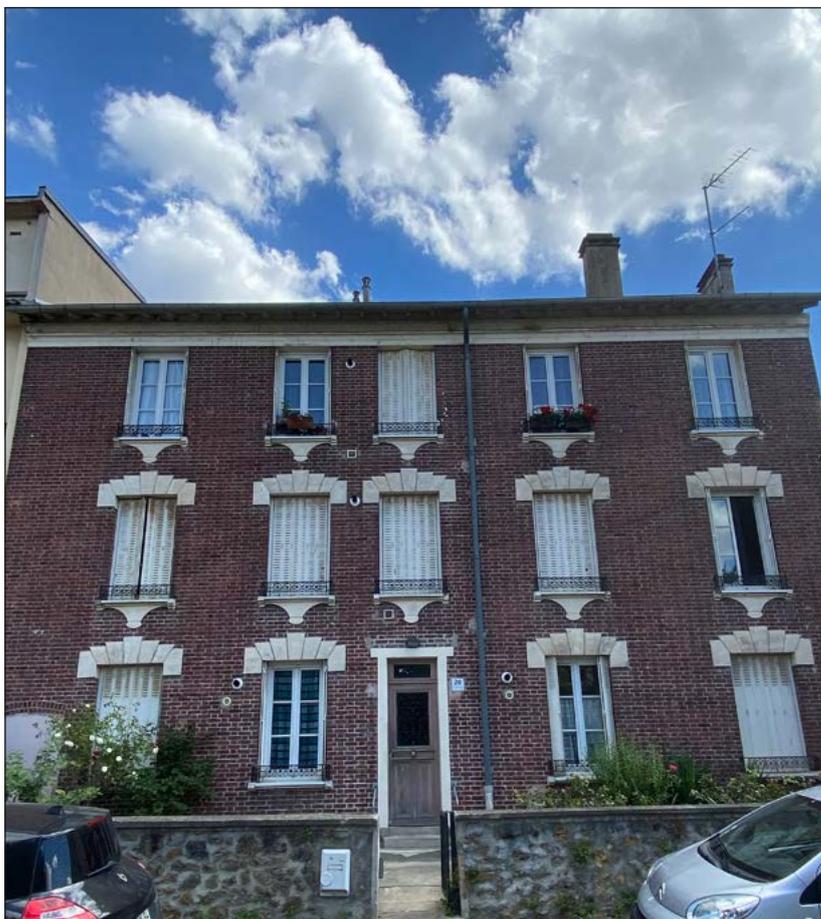
Immeuble collectif
**20 avenue Henri
 Corvol**

Maçonnerie de briques. Linteaux et appuis de fenêtres en ciment orné, garde-corps en fer forgé. Persiennes métalliques. Corniche et toiture à double pan en tuile.

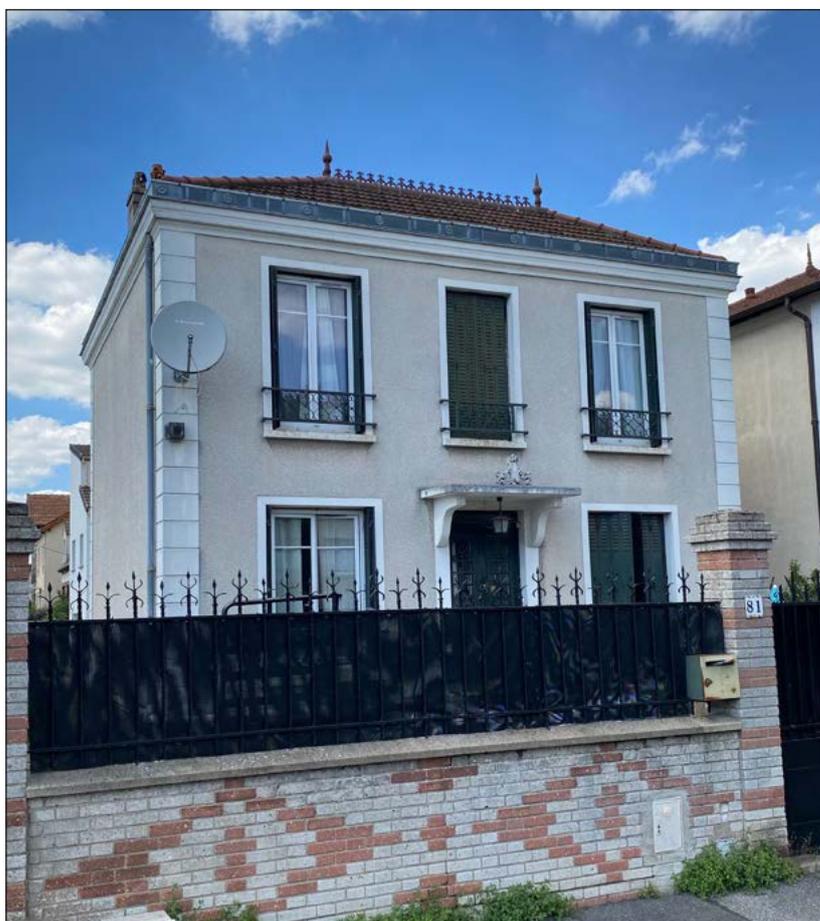
**81 avenue Henri
Corvol**
Fin XIX^e

Style classique. Maçonnerie ancienne sous un enduit beige. Chaînages d'angles et encadrement des baies, auvent d'entrée. Corniche, toiture à 4 pans en tuile avec épis de faitage et chéneau décoré en zinc. Garde-corps en fer forgé. Persiennes métalliques.

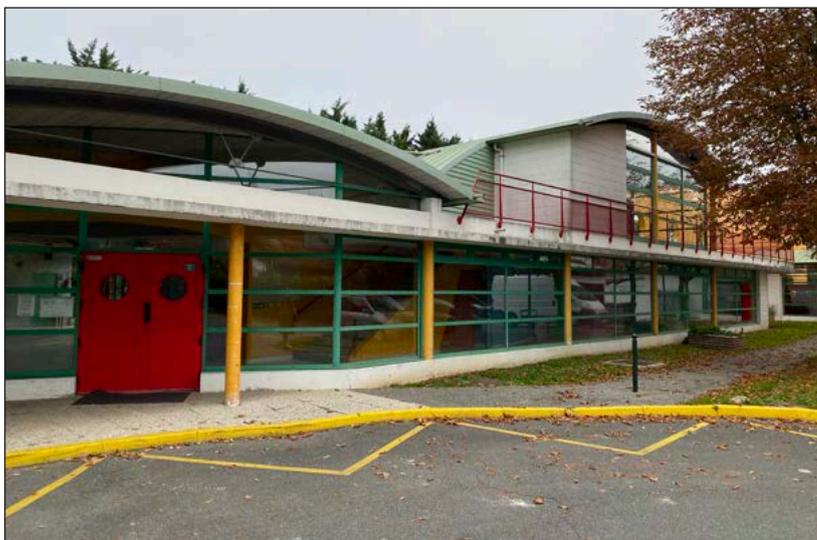
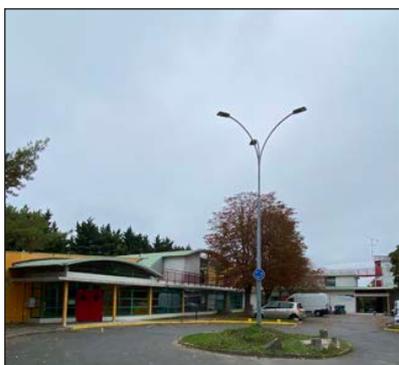
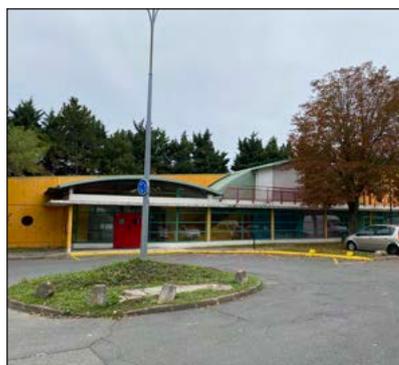
Equipement
**90 avenue Henri
 Corvol**
 2^e moitié XX^e

Centre de loisirs « Calypso » construit en 1993 par l'architecte Laurent-Bernard Simounet. Composition de baies vitrées, formes géométriques et toitures arrondies de différentes couleurs, constituant une architecture singulière d'inspiration paquebot.

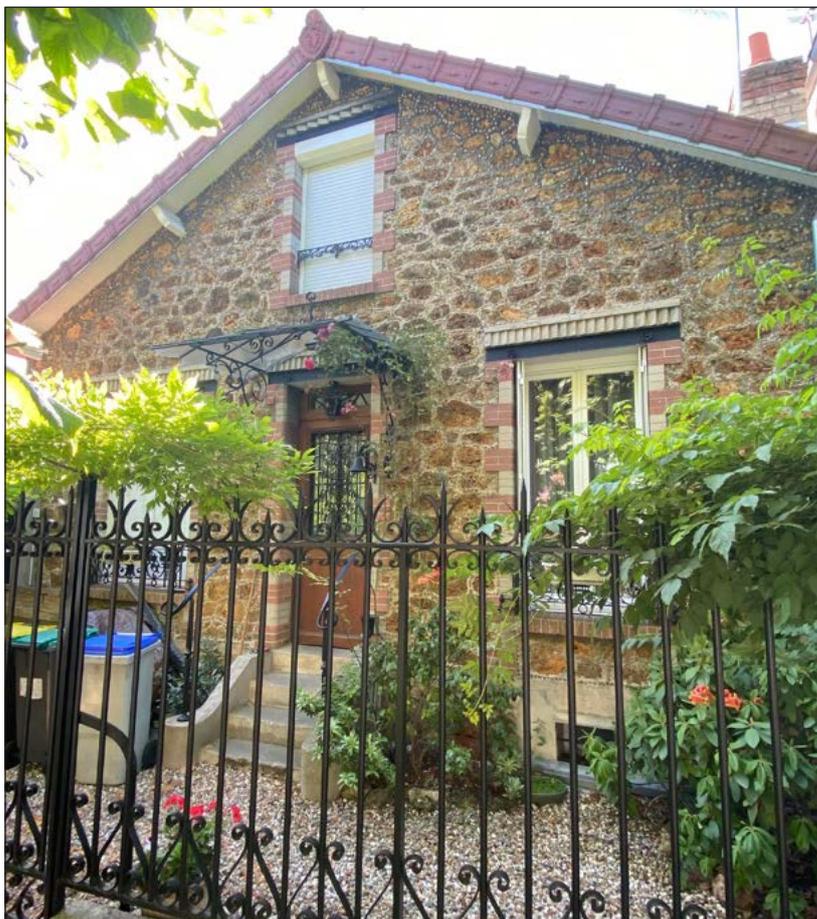
12 rue Jean Baudin
 Début XX^e

Maçonnerie de moellons de meulière apparents. Linteaux de fenêtres métal et brique, encadrement et appui en brique. Persiennes métalliques en rez-de-chaussée. Garde-corps en fer forgé. Toiture en tuile à double pans. Marquise surplombant l'entrée.

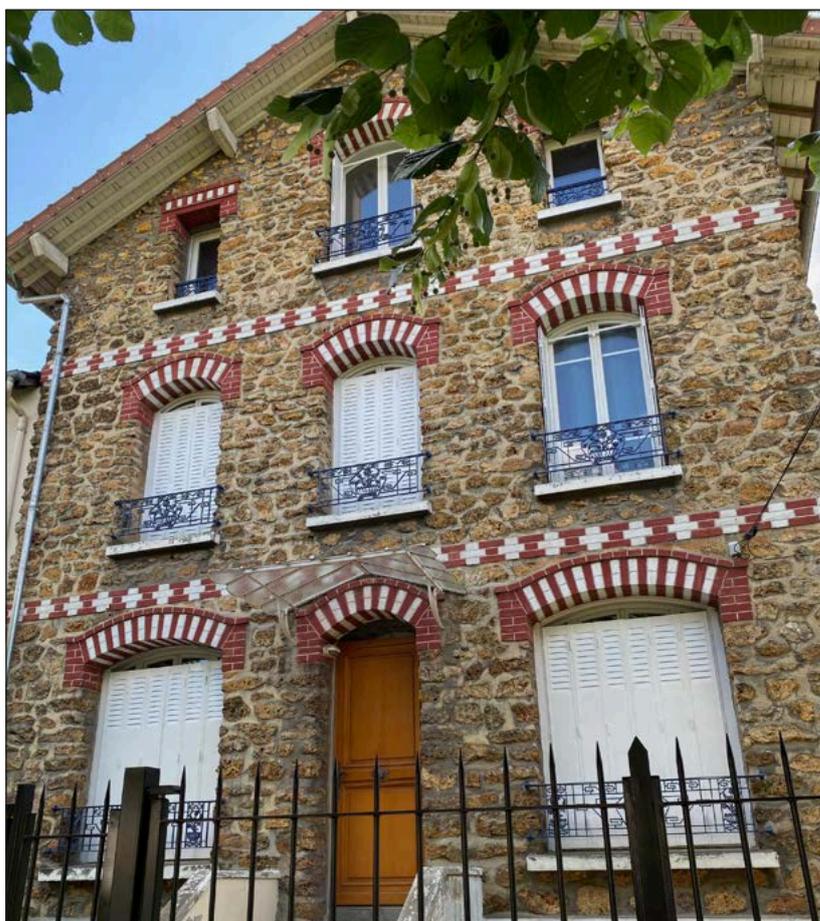
Immeuble collectif
**12 avenue Jean
 Bouin**
 Début XX^e

Maçonnerie de moellons de meulière apparents. Linteaux cintrés en briques, frises décoratives en brique. Garde-corps en fer forgé, persiennes métalliques. Marquise surlombant l'entrée. Toiture à double pan en tuile.

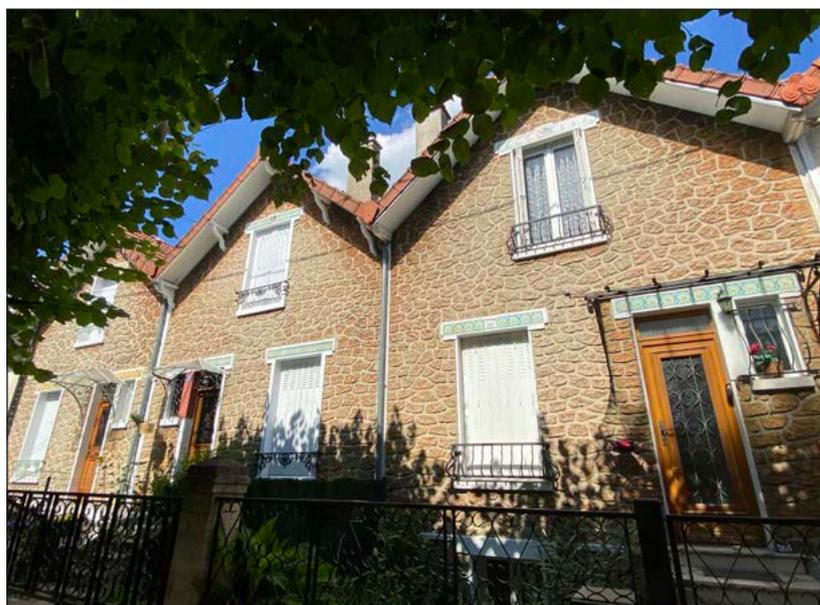
Ensemble bâti
**19-21-23 avenue
 Jean Bouin**
 Début XX^e

Maisons accolées mitoyennes aux proportions identiques. Linteaux décorés avec frises de céramiques. Marquises surplombant les entrées respectives, et toiture à double pan en tuile. Certains garde-coprs en fer forgé, et persiennes métalliques. Harmonie de l'ensemble à valoriser.

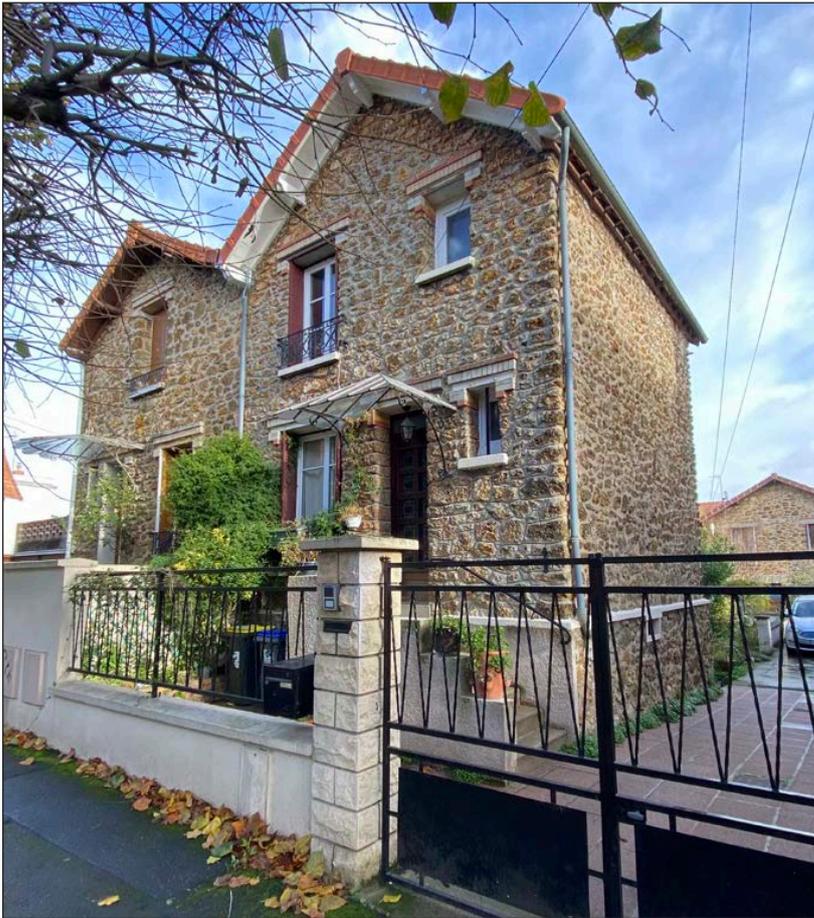
Pavillon
**31 avenue Jean
 Bouin**
 Début XX^e

Maison en maçonnerie de moellons de meulière apparents. Linteaux métalliques avec décors en briques. Garde-corps en fer forgé, persiennes métalliques. Marquise surplombant l'entrée. Toiture à double pan en tuile.

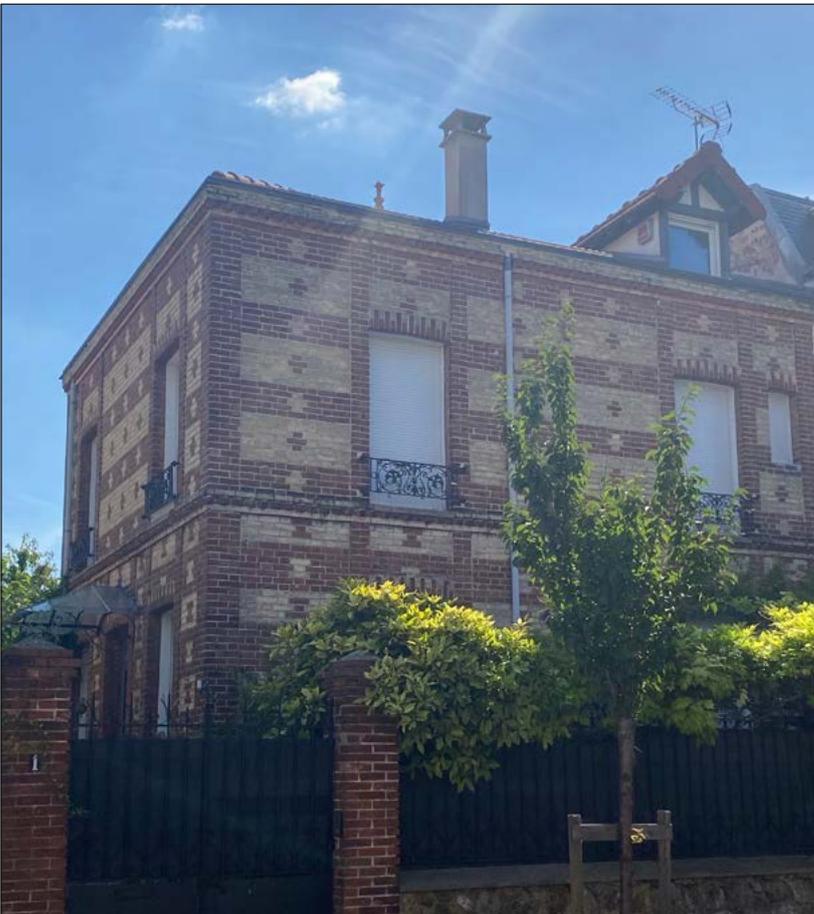
Pavillon
1 rue Mirabeau
 Fin XIX^e/début XX^e

Maçonnerie en briques rouge et ocre calepinées pour former un motif régulier sur tous les éléments de façade. Garde-corps en fer forgé. Marquise surplombant l'entrée latérale. Toiture à trois pans en tuile.

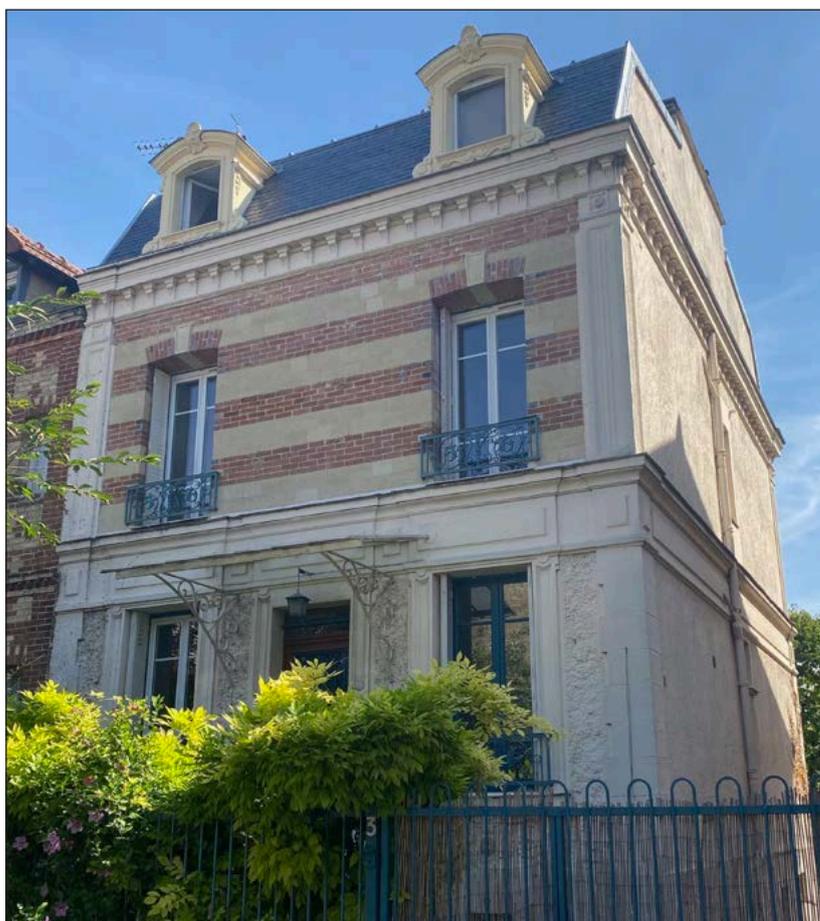
3 rue Mirabeau
Fin XIX^e/début XX^e

Maçonnerie enduite au rez-de-chaussée, en briques au 1^{er} niveau et toiture mansardée. Bandeau et encadrements moulurés au rez-de-chaussée. Corniche, lucarnes de toiture cintrées et moulurées en zinc. Garde-corps en fer forgé, persiennes métalliques. Marquise surplombant l'entrée.

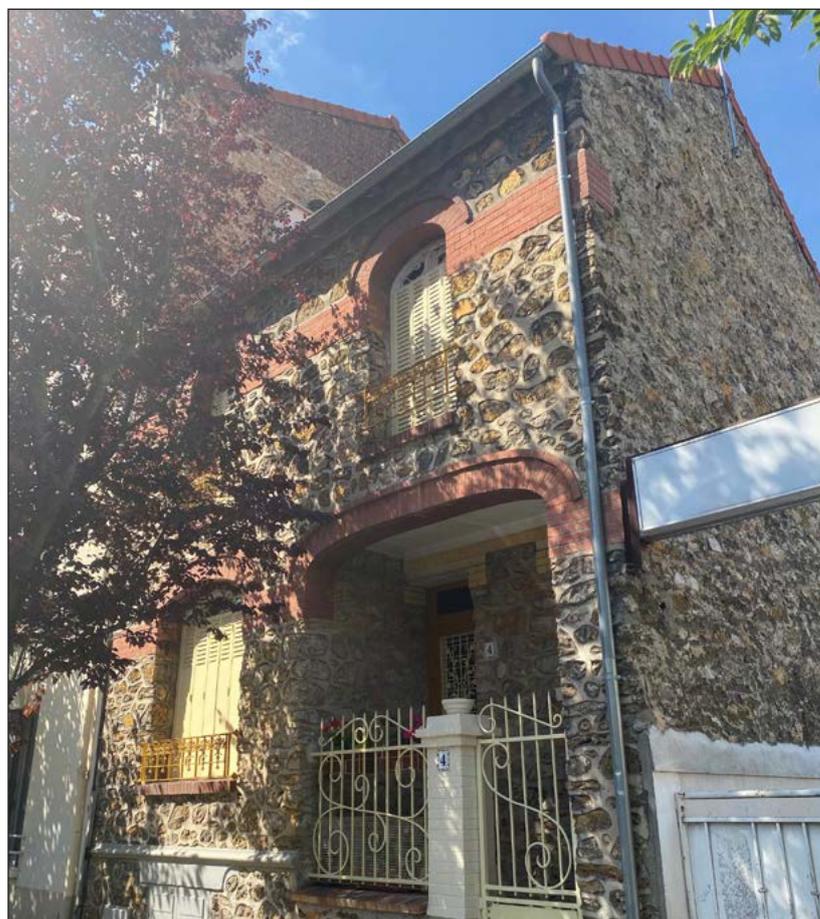
4 rue Mirabeau
Fin XIX^e/début XX^e

Maçonnerie de moellons de meulière apparents. Linteaux cintrés en briques, bandeau en brique. Porche d'entrée en « creux ». Garde-corps en fer forgé et persiennes métalliques. Toiture à deux pans en tuile.

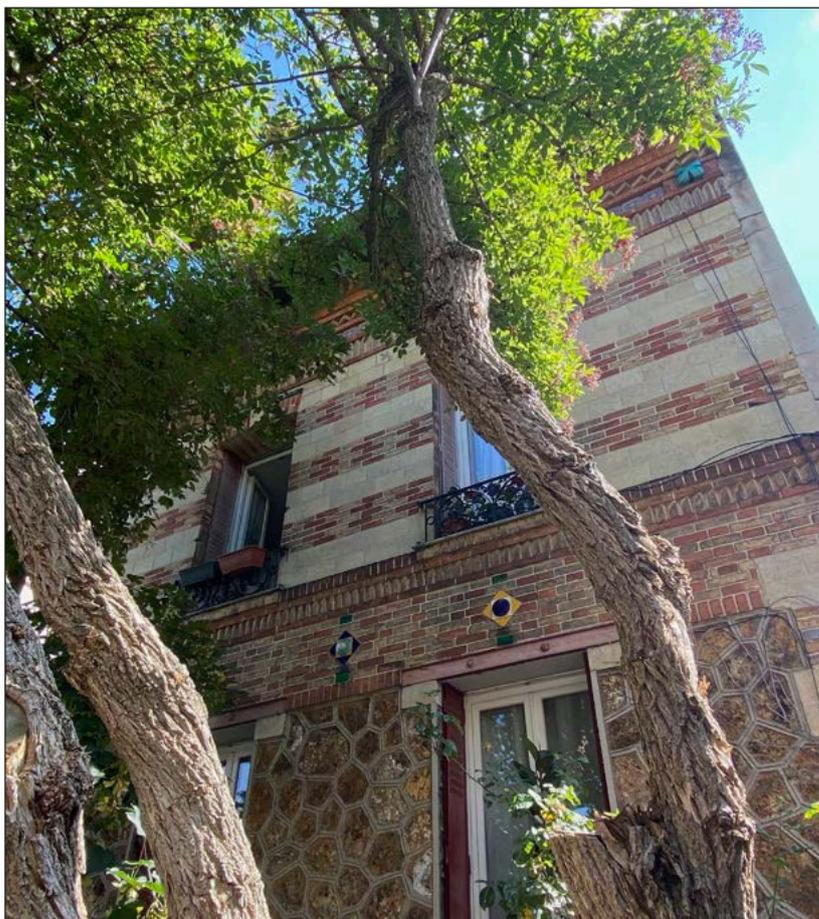
5 rue Mirabeau
Fin XIX^e/début XX^e

Maçonnerie en moellons de meulière apparents au rez-de-chaussée, en briques calepinées couleurs rouge et ocre au 1^{er} niveau. Linteaux métalliques et bandeau en brique au rez-de-chaussée. Cabochons en céramique. Linteaux cintrés en brique au 1^{er} niveau et corniche en brique. Garde-corps en fer forgé et persiennes métalliques. Toiture à double pan en tuile.

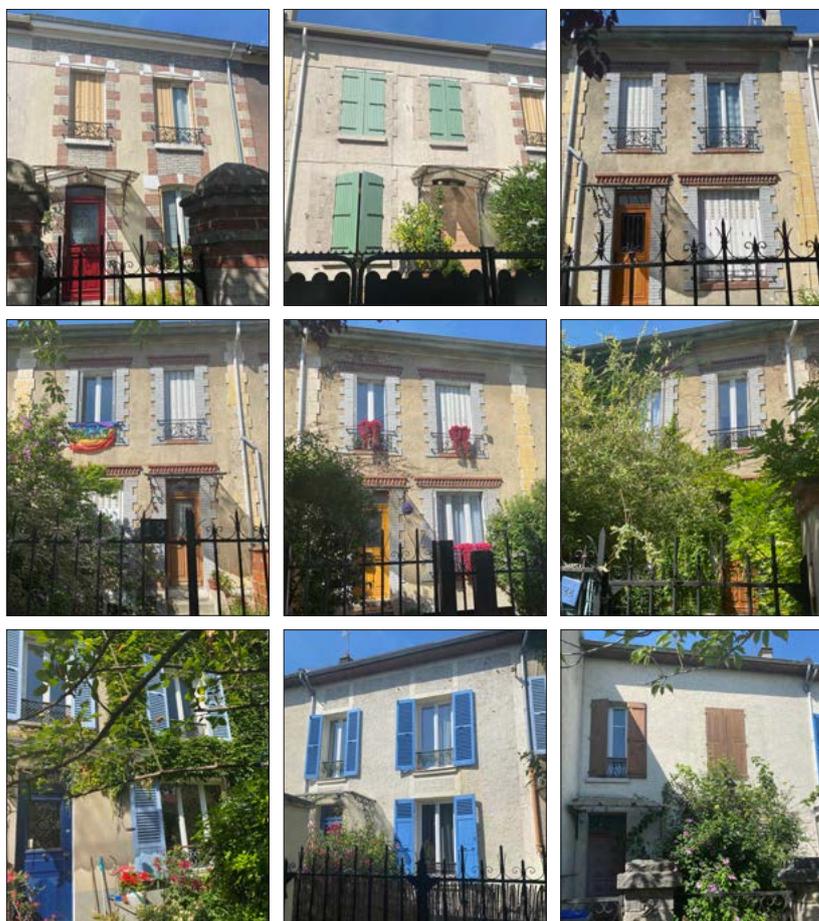
12 au 26 rue Mirabeau
Fin XIX^e/début XX^e

Long front bâti de maisons mitoyennes aux proportions identiques, en maçonnerie enduite. Des décors sont présents sur certaines façades : encadrements de baies en brique ou en enduit, linteaux en brique. Marquises. Garde-corps en fer forgé, volets battants en bois ou persiennes métalliques. Toitures en tuile à double pan.

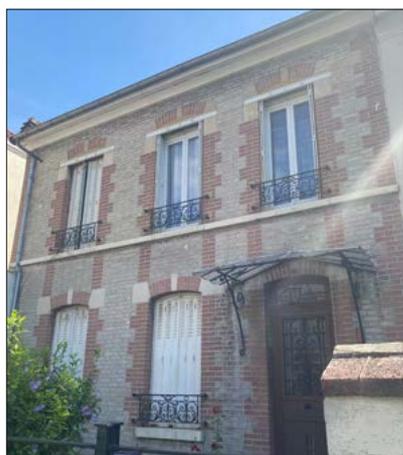
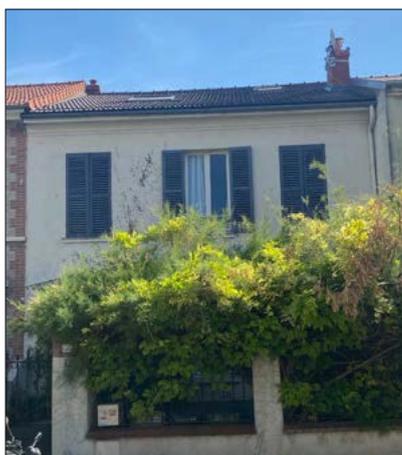
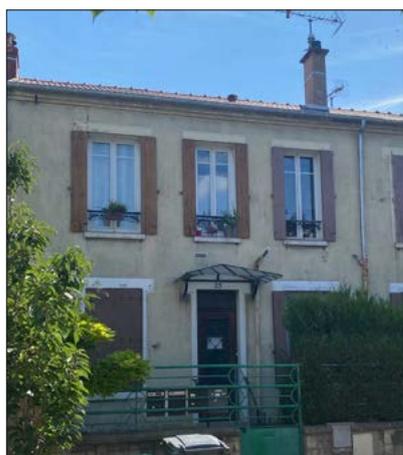
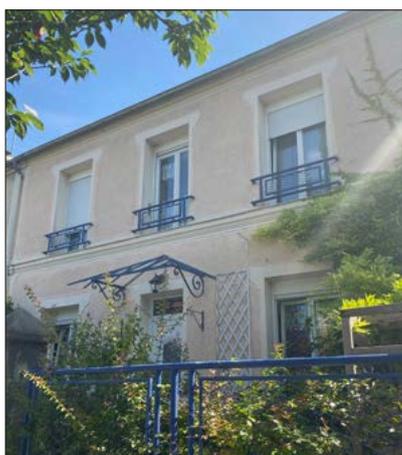
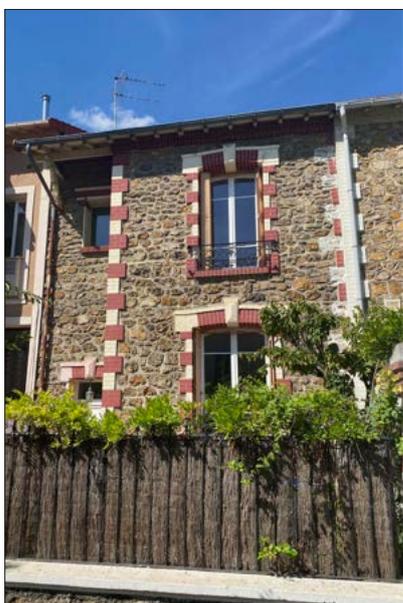
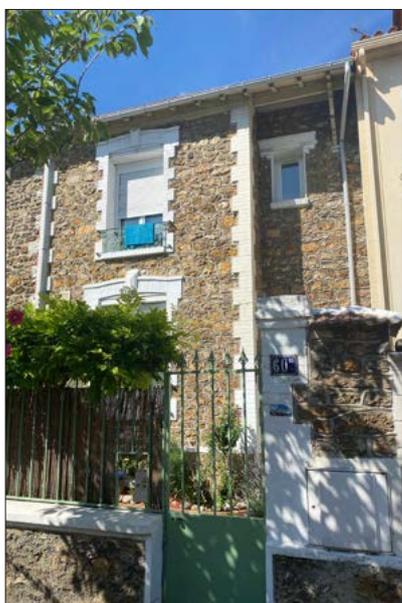
Ensemble bâti
**21 au 27 rue
Mirabeau**
Fin XIX^e/début XX^e

Front bâti de maisons mitoyennes aux proportions identiques, en maçonnerie enduite. Des décors sont présents sur certaines façades : encadrements de baies en brique ou en enduit. Marquises. Volets battants en bois sur certaines façades. Certains garde-corps en fer forgé. Toiture à double pan tuile.

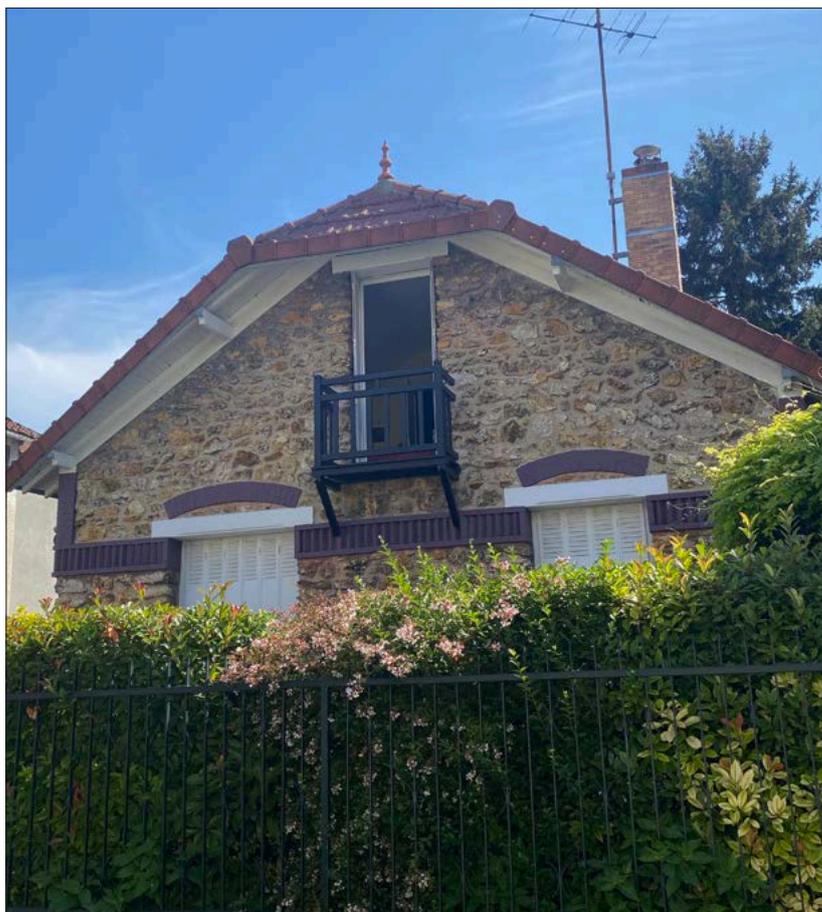
61 rue Mirabeau
Première moitié XX^e

Maçonnerie de moellons de meulière apparents. Linteaux béton et frise décorative en brique. Balconnet en bois. Persiennes métalliques. Toiture à double pan en tuile avec croupette et épi de faîtage.

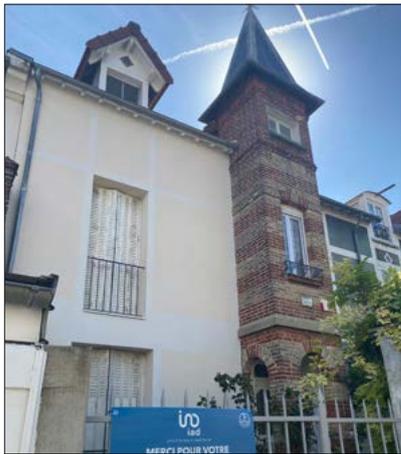
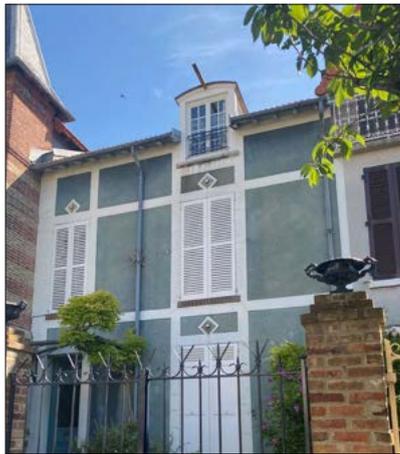
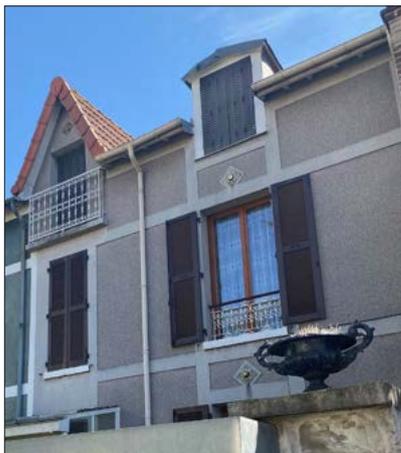
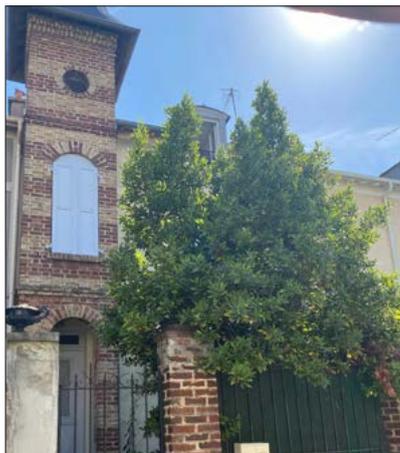
Ensemble urbain
**65-67-69-71 rue
 Mirabeau**
 Fin XIX^e/début XX^e

Maisons mitoyennes formant une symétrie, en enduit peint et tourelles en brique rouge et ocre. Encadrements en enduit, cabochons en céramique. Lucarnes de toiture, toiture à pans multiples en tuile. Volets persiennés en bois ou en métal. certains garde-corps en fer forgé.

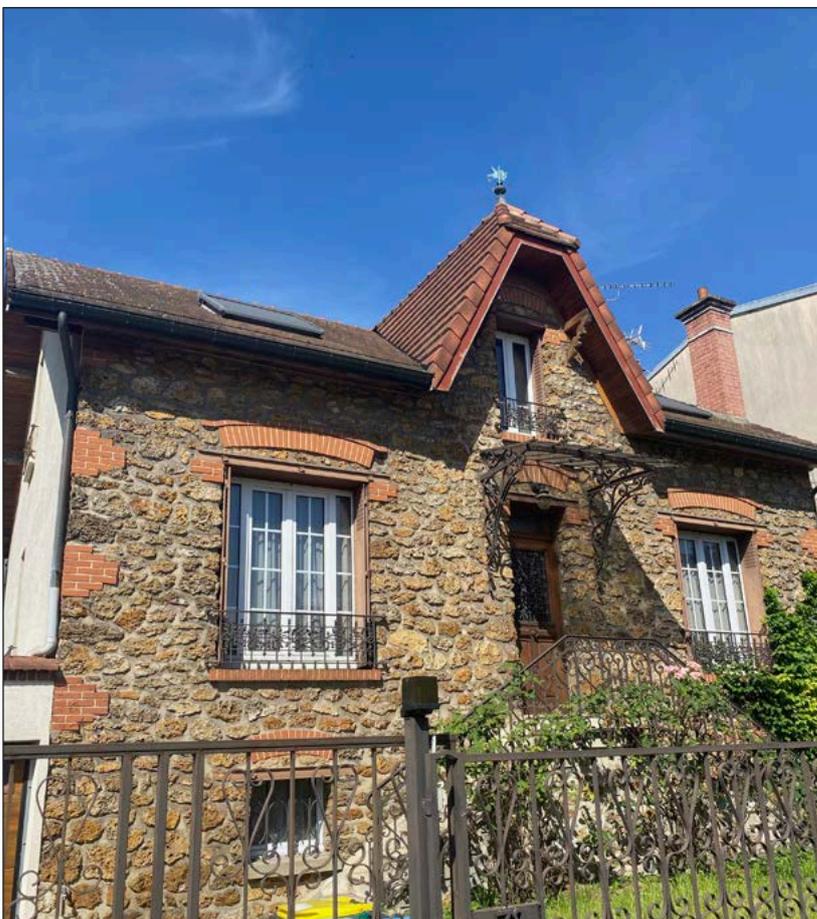
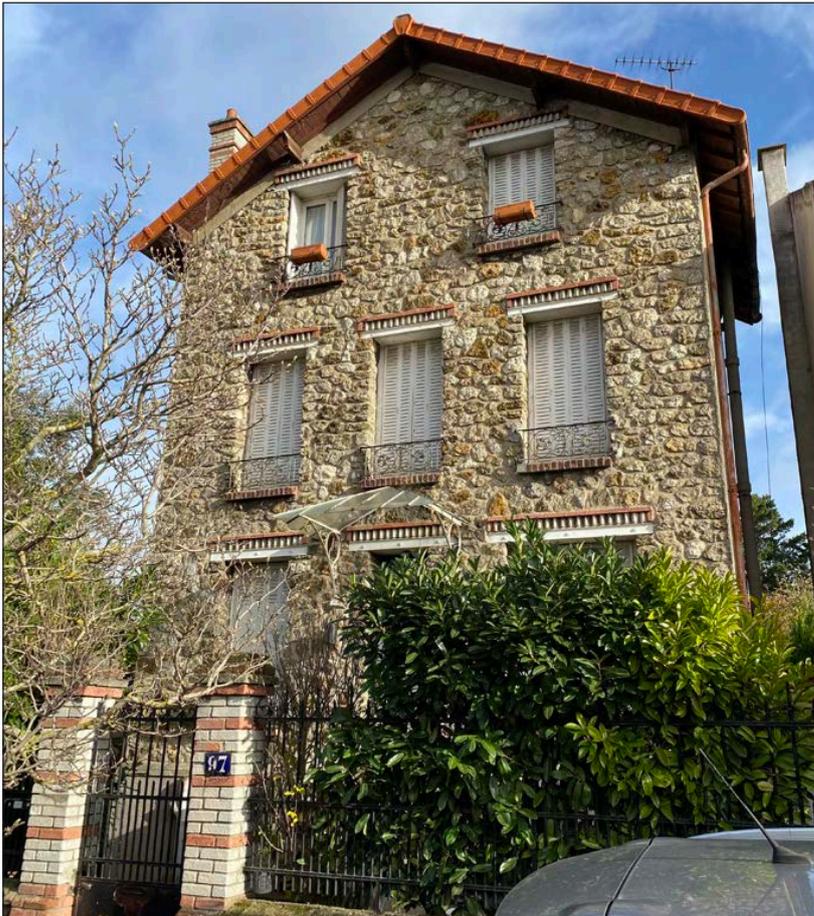
97 rue Noël
Début XX^e

Maçonnerie de moellons de meulière apparents. Linteaux métalliques décorés en briques, appuis en brique. Garde-corps en fer forgé, persiennes métalliques. Marquise surplombant l'entrée. Toiture à double pan en tuile.

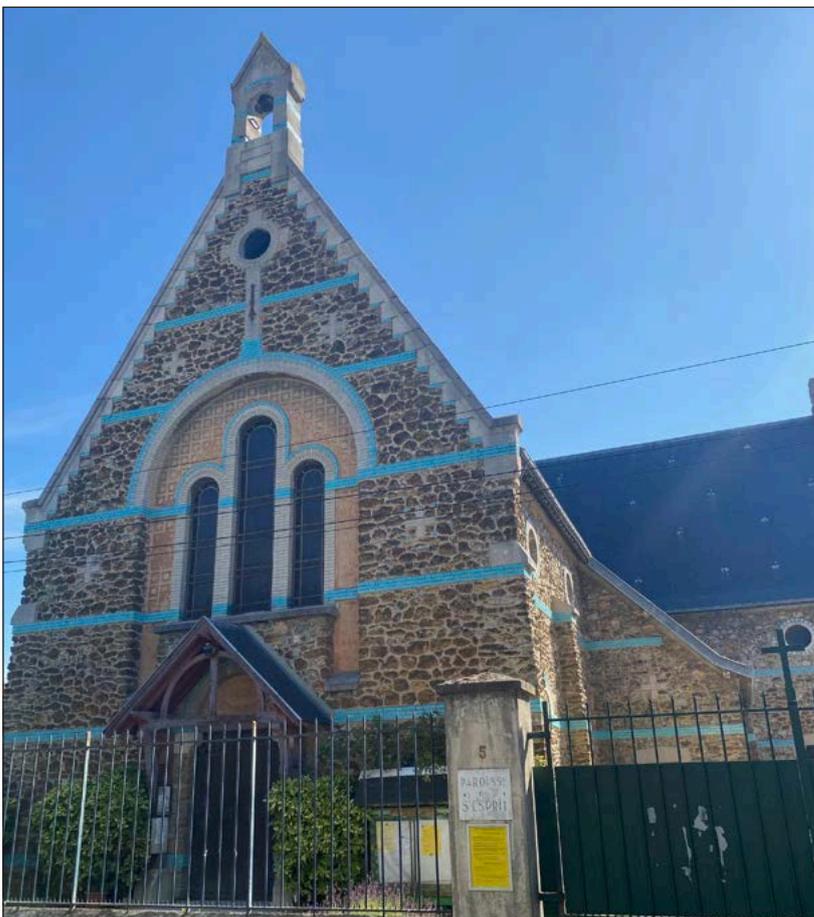
5 rue de la Paix
XX^e

Maçonnerie en moellons de meulière apparents, décors en briques et en émail. Toiture en ardoise avec clocheton.

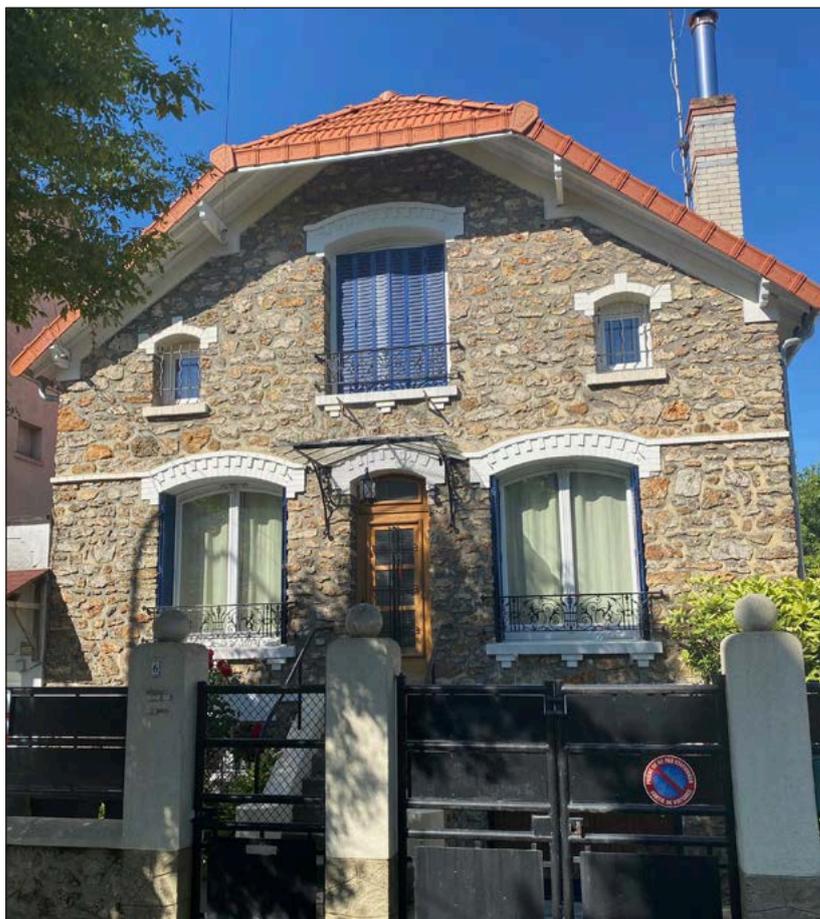
6 rue de la Paix
Début XX^e

Maçonnerie de moellons de meulière apparents. Linteaux cintrés en briques. Bandeaux et appuis décorés enduits. Garde-corps en fer forgé, persiennes métalliques. Marquise surplombant l'entrée. Toiture à double pan avec croupette en tuile.

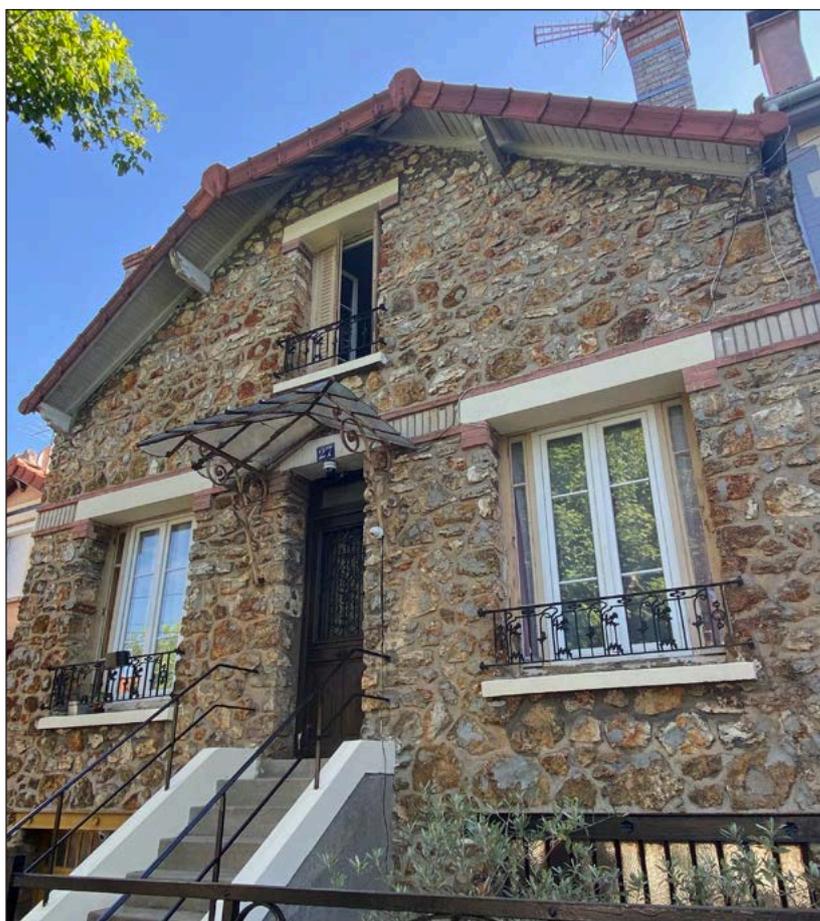
27 rue de la Paix
Début XX^e

Maçonnerie de moellons de meulière apparents. Bandeau décoratif en brique. Garde-corps en fer forgé, persiennes métalliques. Marquise surplombant la porte d'entrée. Toiture à double pan avec croupette en tuile.

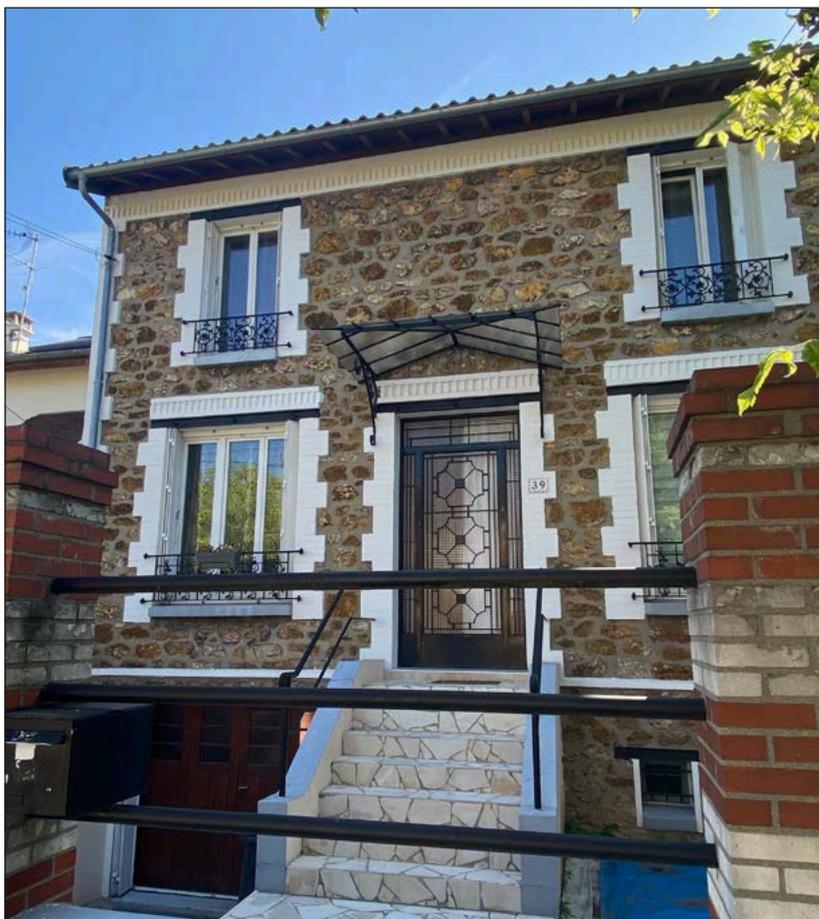
39 rue de la Paix
Début XX^e

Maçonnerie de moellons de meulière apparents. Linteaux métalliques décorés en brique, encadrements décoratifs en brique. Garde-corps en fer forgé, persiennes métalliques. Marquise surplombant l'entrée. Toiture débordante à double pan en tuile.

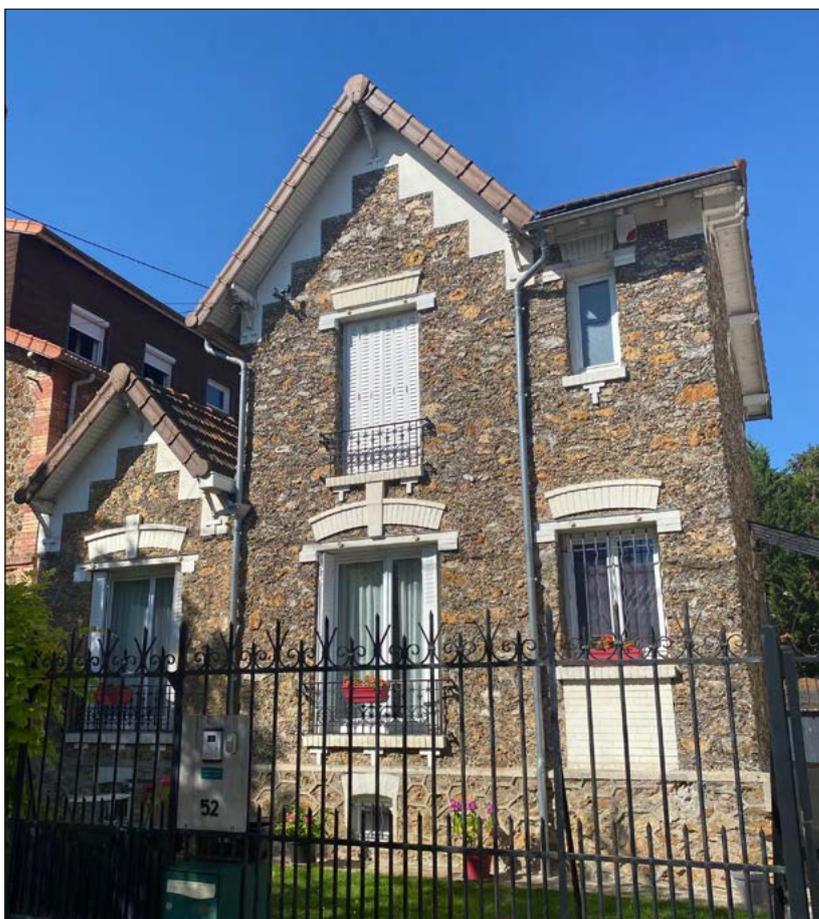
52 rue de la Paix
Début XX^e

Maçonnerie de moellons de meulière apparents, soubassement en moellons de meulière à joint rubané. Linteaux métalliques et décorations cintrées en brique. Garde-corps en fer forgé. Persiennes métalliques. Marquise en latérale surplombant l'entrée. Toiture à pans multiples en tuile.

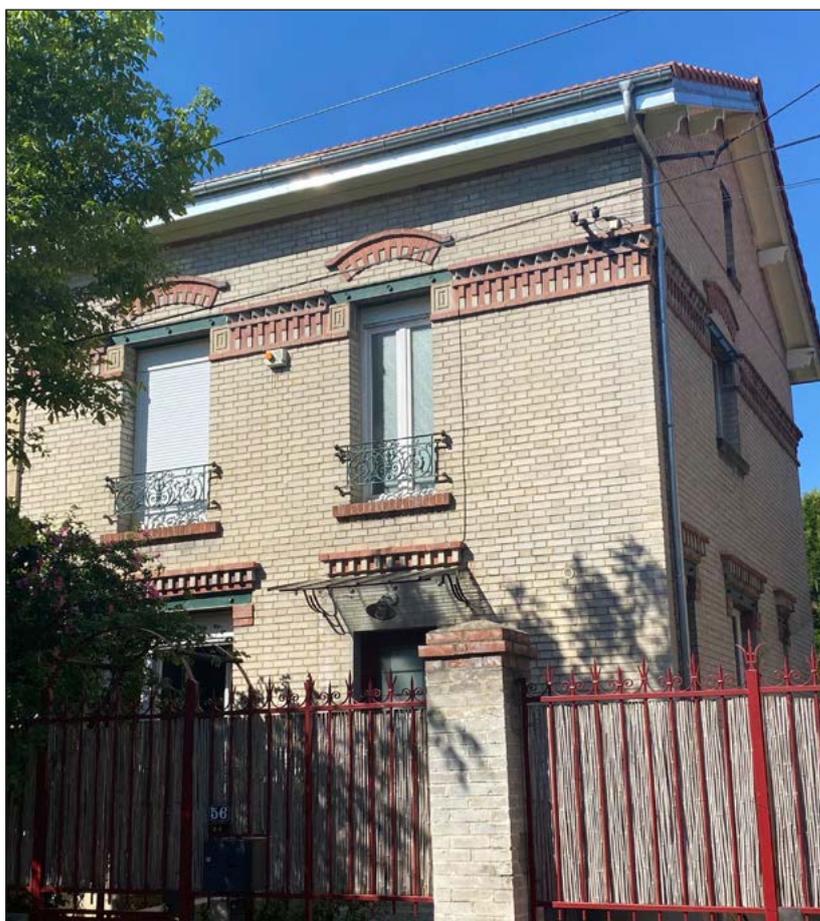
56 rue de la Paix
Début XX^e

Maçonnerie en brique. Linteaux métalliques et décorations en brique, appuis en brique. Bandeau en brique. Gardes-corps en fer forgé. Marquise surplombant l'entrée. Toiture à double pan en tuile.
