CHOISY-LE-ROI

Inventaire
du patrimoine architectural

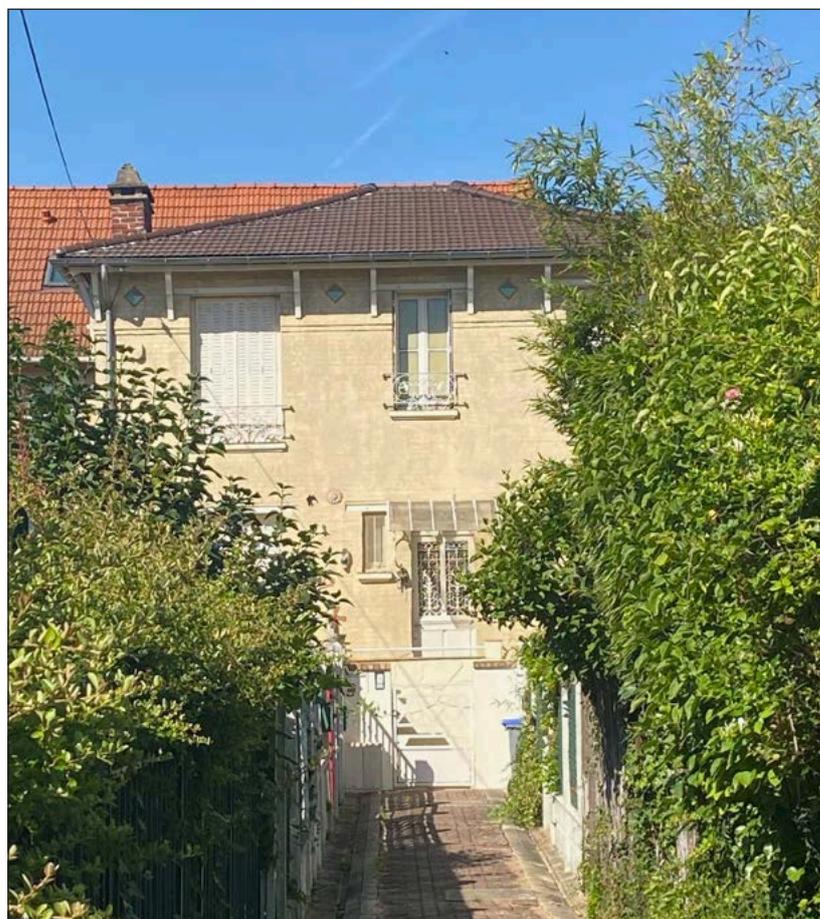
58 rue de la Paix
Début XX^e

Maison bourgeoise en maçonnerie ancienne enduite. Linteaux métalliques. Cabochons en céramique, persiennes métalliques. Garde-corps en fer forgé. Toiture en tuile à 4 pans avec jambes de force apparentes.

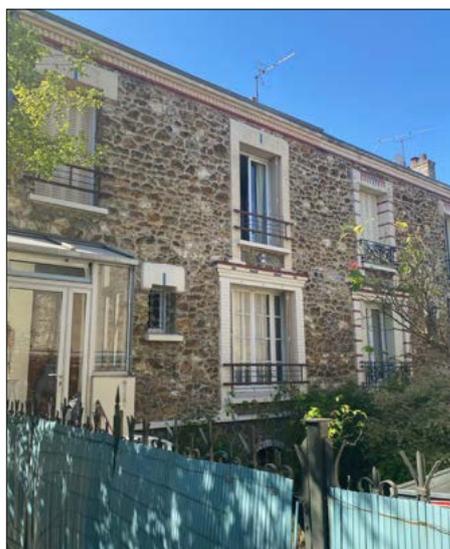
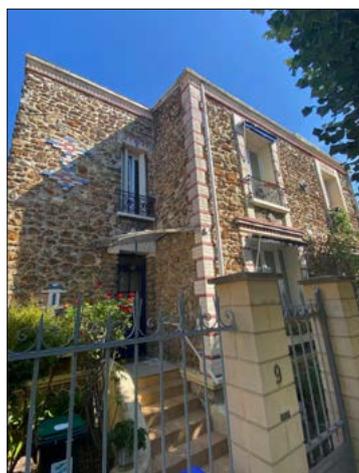
**60 rue de la Paix/
7-9-11 rue Boulenger
Delbarre**
Début XX^e

Maçonnerie de moellons de meulière apparents. Linteaux métalliques et décors en brique. Garde-corps en fer forgé, persiennes métalliques. Marquise surplombant l'entrée, corniche en brique. Toiture à double pan en tuile.

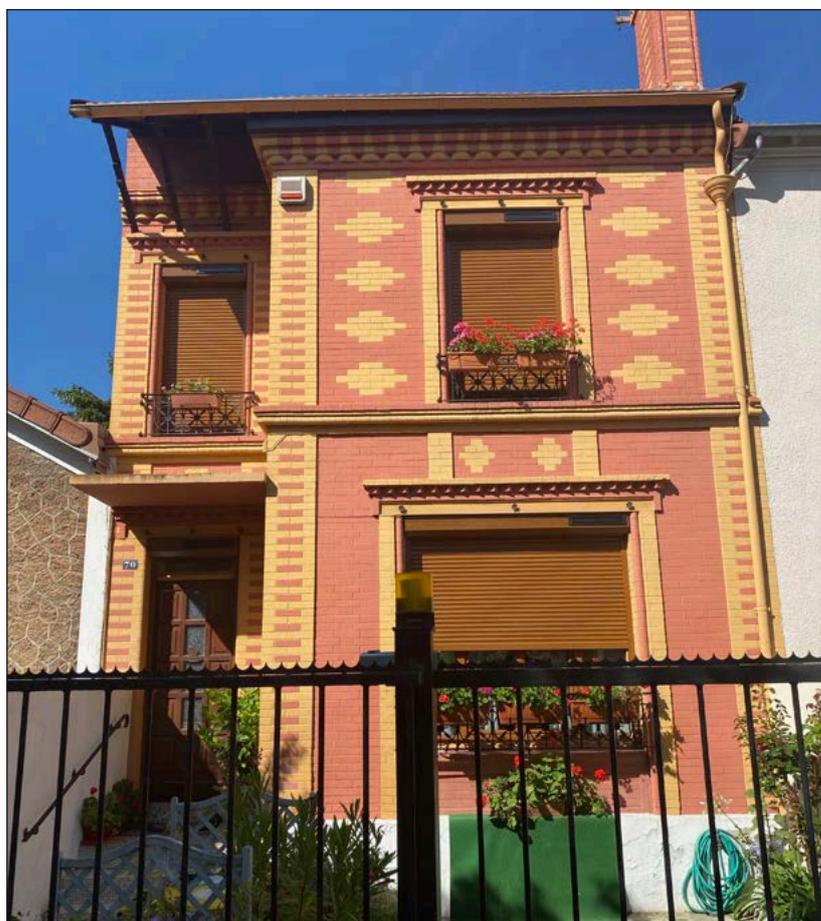
70 rue de la Paix
Début XX^e

Maçonnerie en brique. Chaînages d'angle en brique. Linteaux métalliques et décorations en brique, appuis en brique. Bandeau mouluré et corniche en brique. Garde-corps en fer forgé. Toiture à double pan en tuile avec jambes de force apparentes.

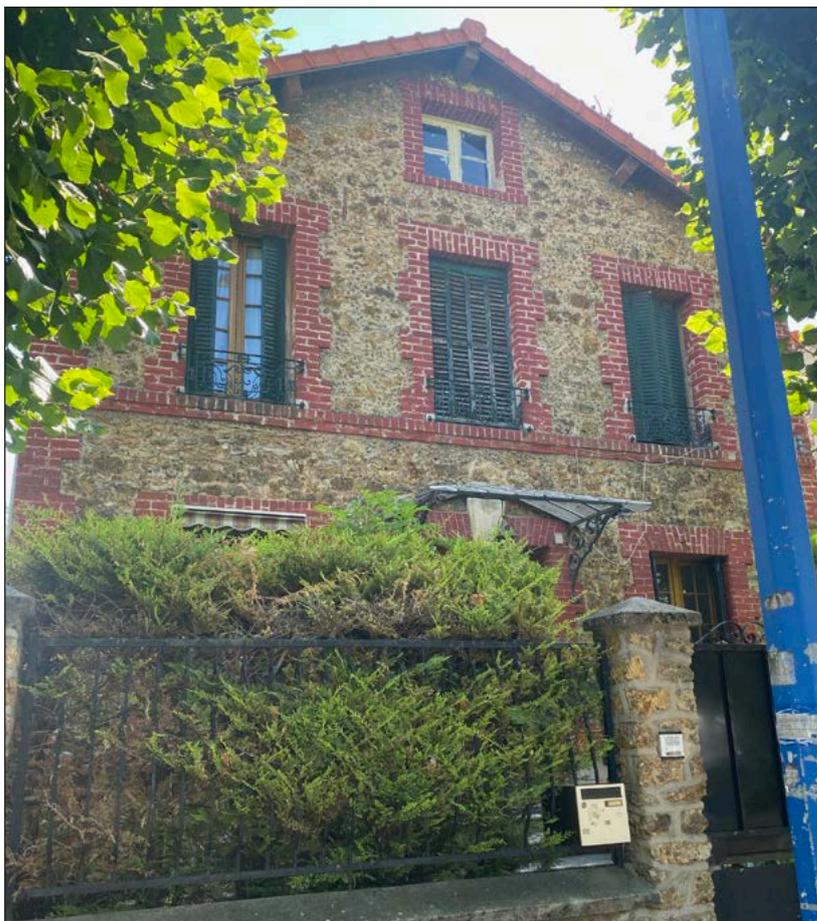
5 rue Pasteur
Début XX^e

Maçonnerie de moellons de meulière apparents. Linteaux, appuis et encadrements de fenêtres en brique. Décors en brique : bandeau, chaînage. Garde-corps en fer forgé. Marquise surplombant l'entrée et persiennes métalliques. Toiture à double pan en tuile.

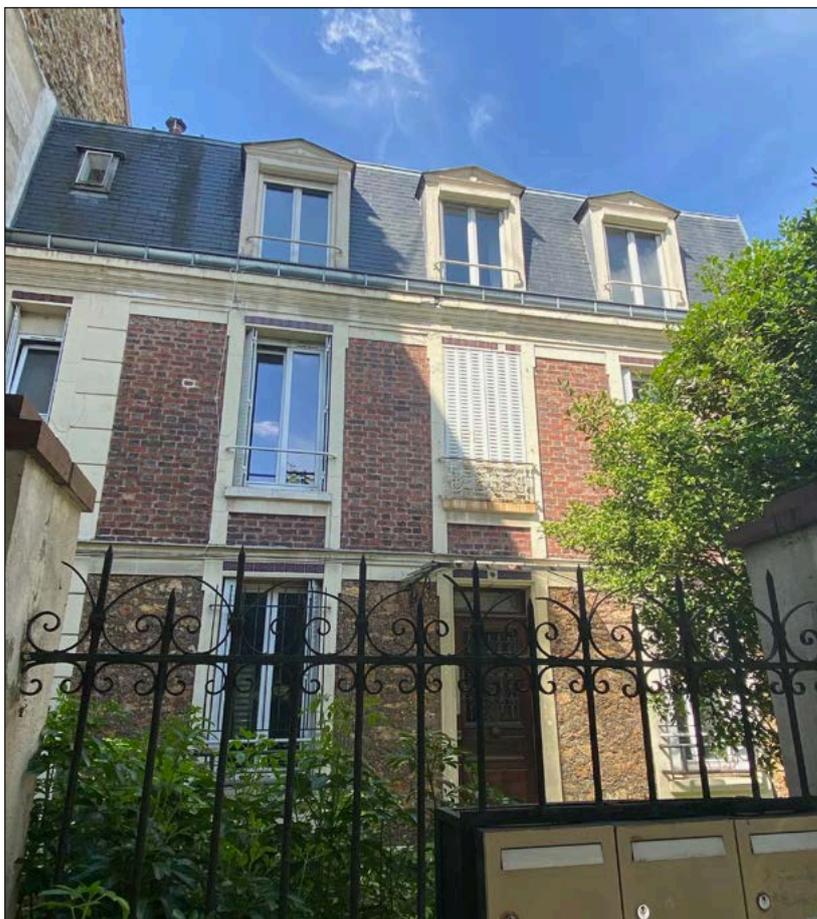
6 rue Pasteur
XX^e

Maçonnerie en moellons de meulière apparents au rez-de-chaussée et en brique au 1^{er} niveau. Linteaux décorés de frises en céramique, appuis et encadrements de fenêtres enduits, chaînages d'angle. Persiennes métalliques. Corniche et lucarnes en zinc. Marquise surplombant l'entrée.

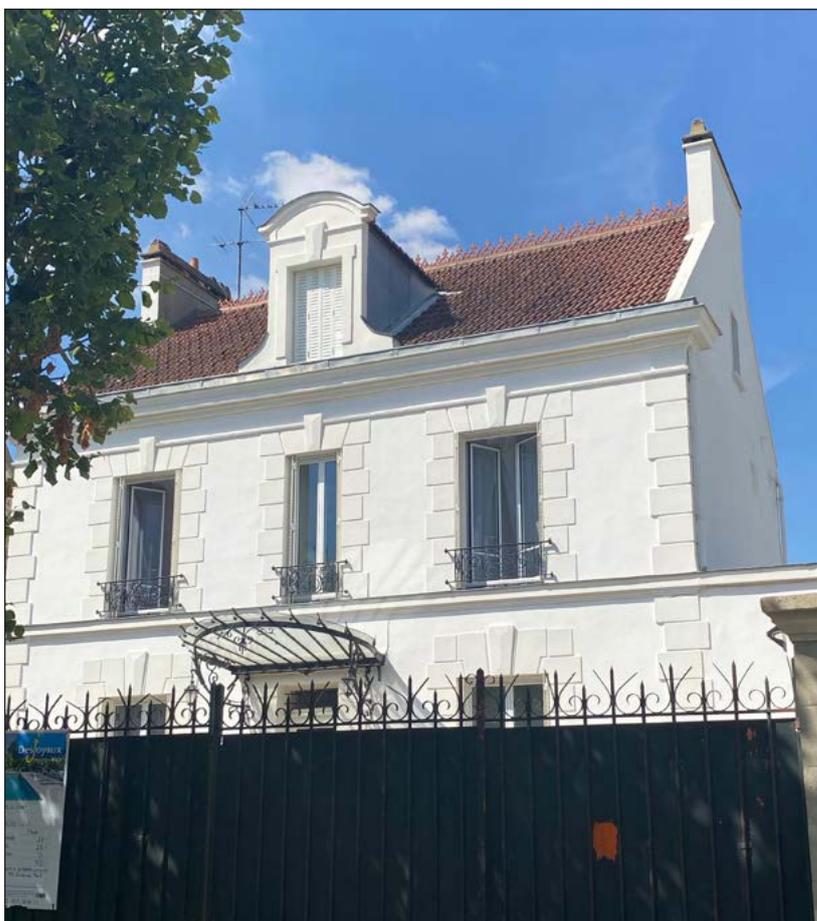
18 rue Pasteur
XX^e

Maçonnerie enduite. Linteaux, appuis et encadrements de fenêtres, chaînages d'angle. Corniche et toiture à double pan en tuile avec épi de faitage. Persiennes métalliques. Lucarne cintrée en zinc. Marquise surplombant l'entrée.

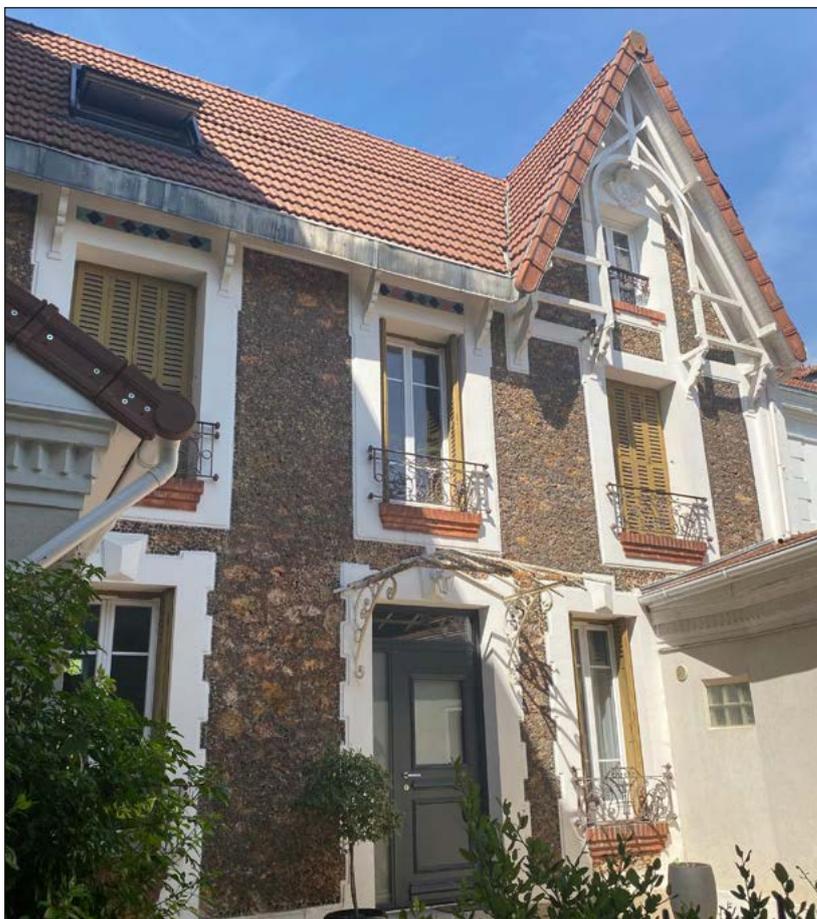
20 rue Pasteur
Fin XIX^e/début XX^e

Maçonnerie en moellons de meulière apparents. Linteaux décorés de frise en céramique, appuis en brique et encadrements de fenêtres enduits. Charpente de toit apparente, toiture à pans multiples en tuile. Persiennes métalliques. Garde-corps en fer forgé. Marquise surplombant l'entrée.

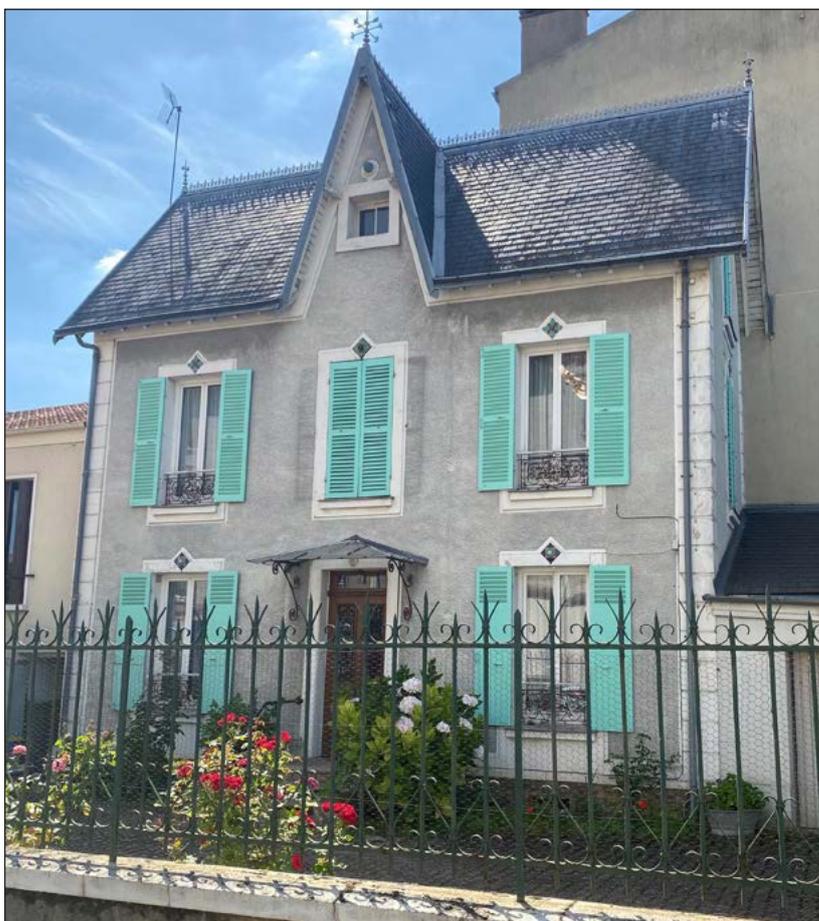
34 rue Pasteur
Fin XIX^e/début XX^e

Maçonnerie ancienne enduite. Linteaux décorés de cabochons en céramique. Chaînage d'angle. Volets battants en bois. Garde-corps en fer forgé. Marquise en verre et métal. Toiture à pans multiples en ardoise avec épis de faîtage et girouette.

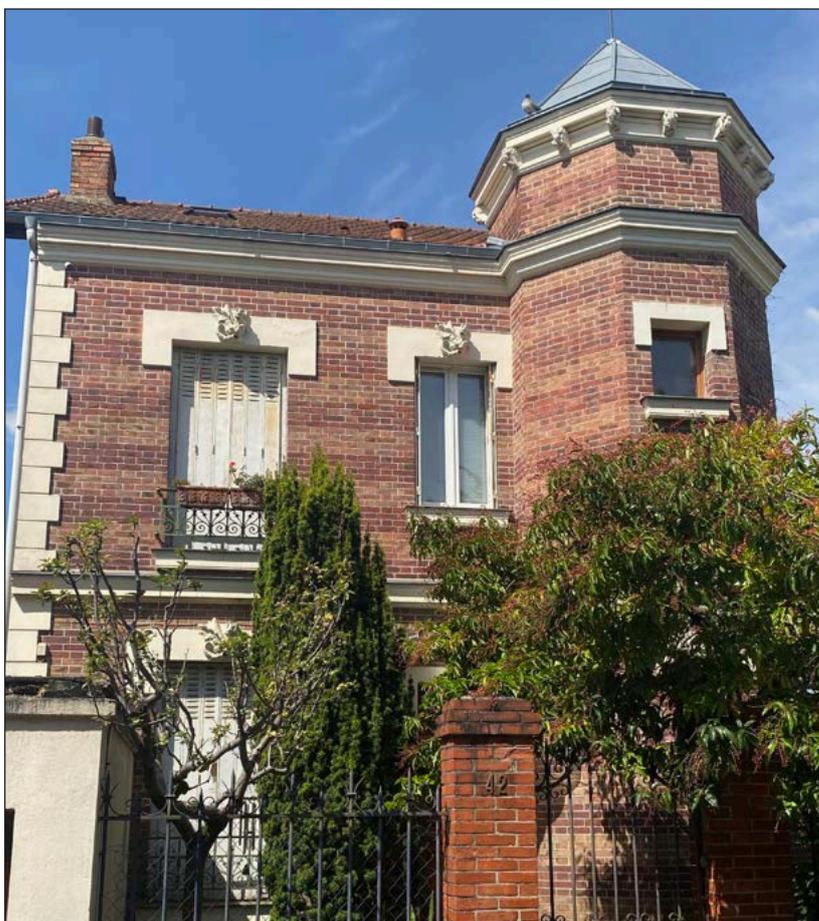
42 rue Pasteur
XX^e

Maçonnerie en brique. Chaînage d'angle. Linteaux et corniche décorés de diablotins. Bandeau intermédiaire mouluré. Persiennes métalliques et marquise. Toiture à double pan en tuile et toiture de tourelle octogonale en zinc.

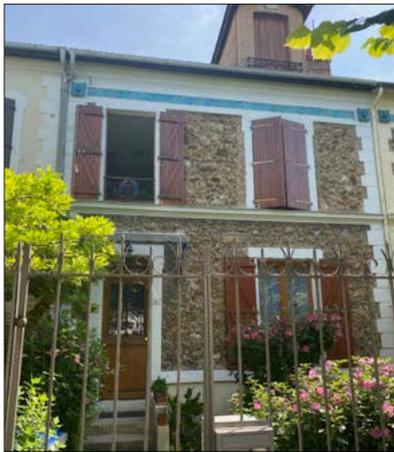
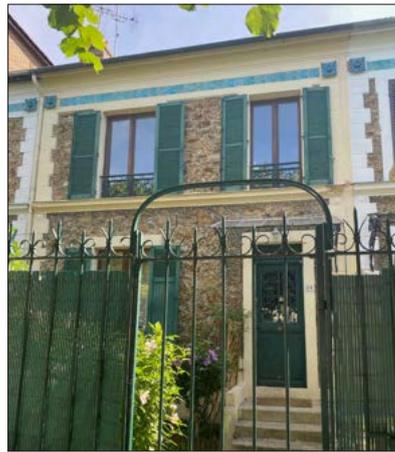
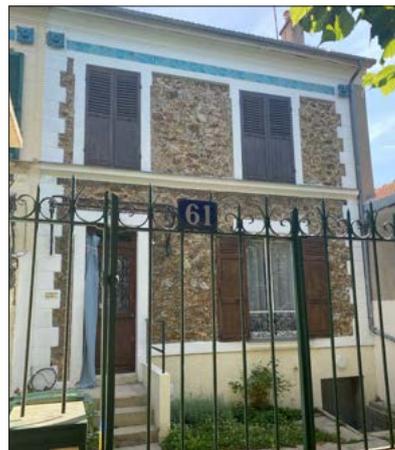
Ensemble bâti
**57-59-61 rue
Pasteur**
Début XX^e

Maisons mitoyennes en moellons de meulière apparents. Encadrements et chaînages d'angle en briques. Frise décorative en céramique et cabochons, bandeau mouluré. Volets battants en bois. Marquise. Toiture à double pan en tuile.

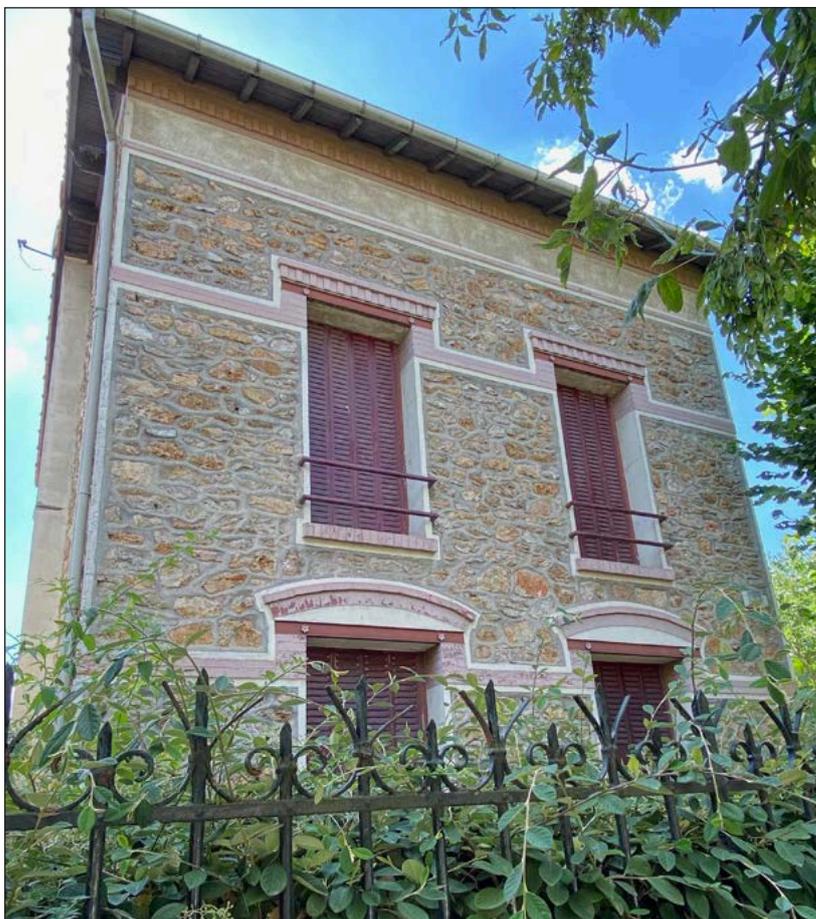
2 rue Pompadour
Début XX^e

Maçonnerie en moellons de meulière apparents, couronnement en enduit gratté. Linteaux métalliques décorés en briques, appuis en brique et frises décoratives en brique. Persiennes métalliques. Toiture à double pan en tuile.

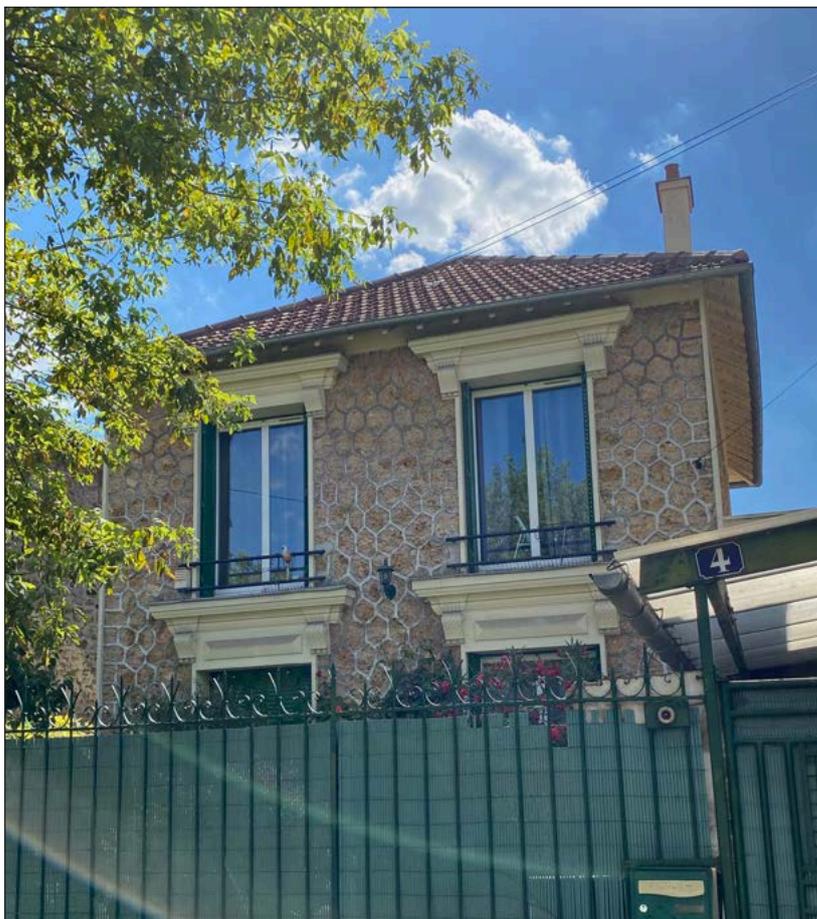
4 rue Pompadour
Fin XIX^e - début XX^e

Maçonnerie en moellons de meulière apparents à joints rubanés. Linteaux classiques moulurés. Persiennes métalliques. Toiture à quatre pans en tuile.

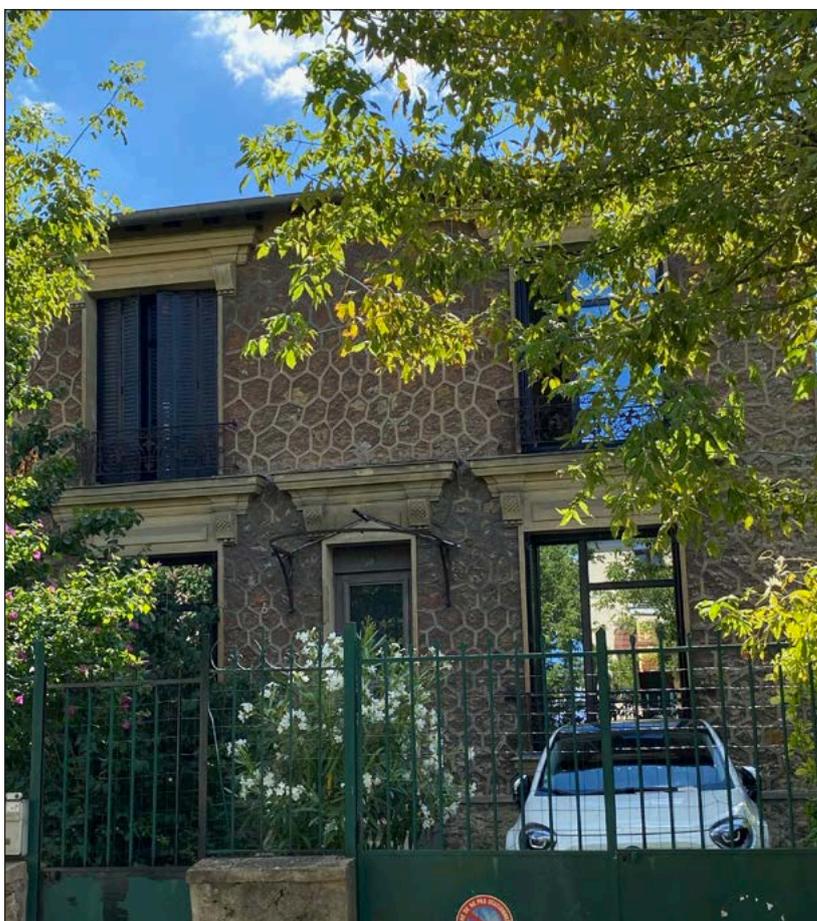
6 rue Pompadour
Fin XIX^e/début XX^e

Maçonnerie en moellons de meulière apparents à joints rubanés. Linteaux classiques moulurés enduits. Persiennes métalliques. Marquise surplombant l'entrée. Toiture à quatre pans en tuile.

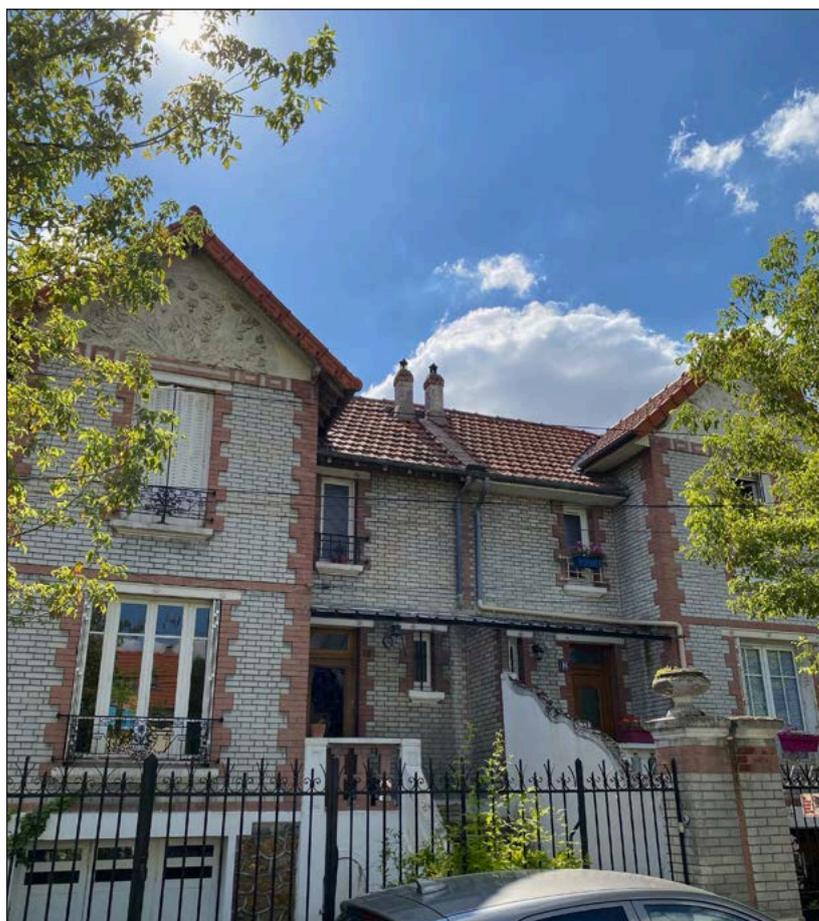
Maisons jumelles
**16-18 rue
 Pompadour**
 Fin XIX^e/début XX^e

Maisons mitoyennes formant une symétrie, en maçonnerie de briques rouges et grises. Linteaux métalliques, encadrements en brique. Façades décorées avec un grand fronton mouluré en partie haute. Large marquise continue au dessus des entrées. Garde-corps en fer forgé et persiennes métalliques. Toiture à pans multiples en tuile.

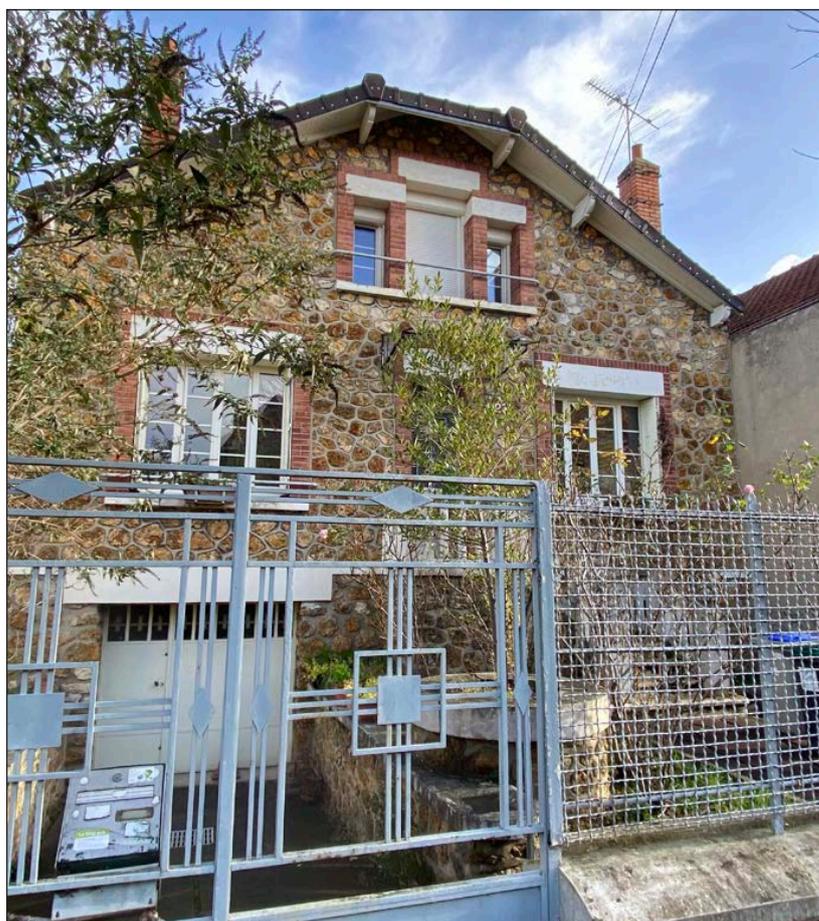
21 rue Pompadour
 Début XX^e

Maçonnerie en moellons de meulière apparents. Trois baies sous combles formant un ensemble. Linteaux ciment décorés en briques. Persiennes métalliques au rez-de-chaussée. Marquise surplombant l'entrée. Toiture à double pan en tuile avec croupette.

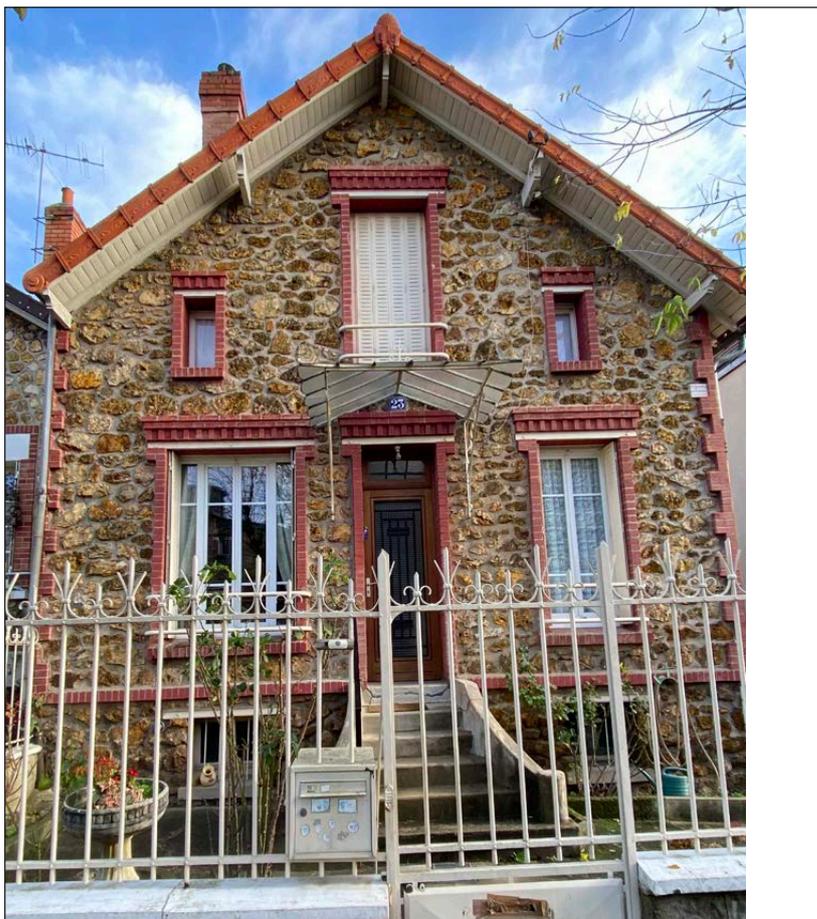
23 rue Pompadour
Début XX^e

Maçonnerie en moellons de meulière apparents. Linteaux métalliques décorés en briques, encadrements et appuis en brique. Persiennes métalliques. Marquise surplombant l'entrée. Toiture débordante à double pan en tuile.

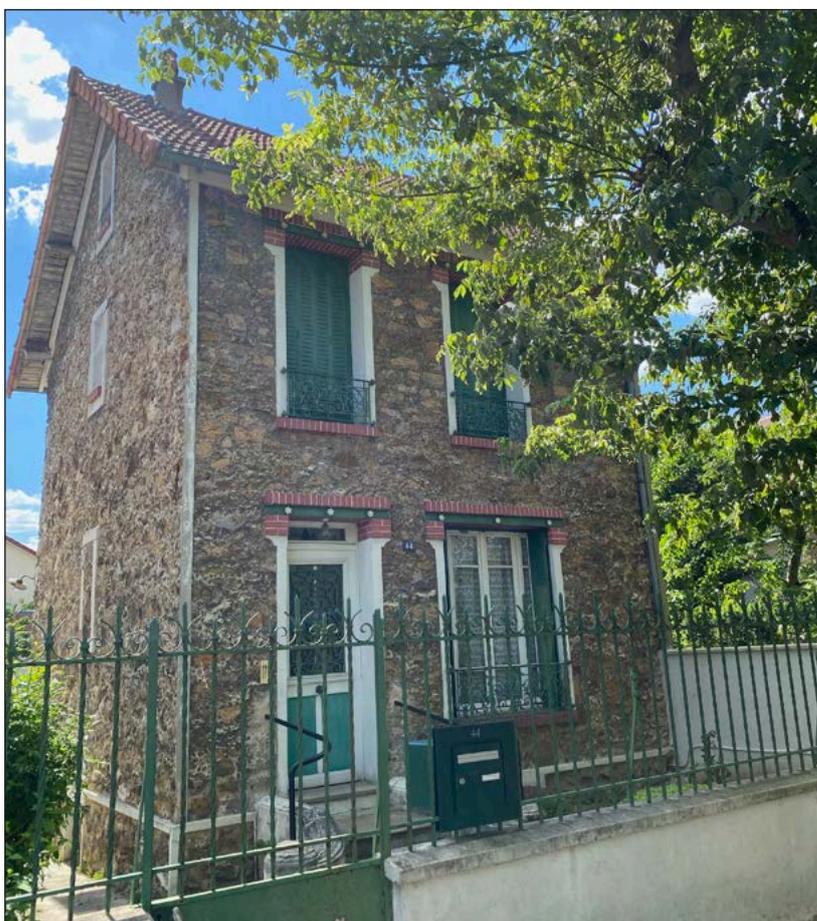
44 rue Pompadour
Début XX^e

Maçonnerie en moellons de meulière apparents. Linteaux métalliques décorés en briques et appuis en brique. Persiennes métalliques, garde-corps en fer forgé. Toiture à double pan en tuile.

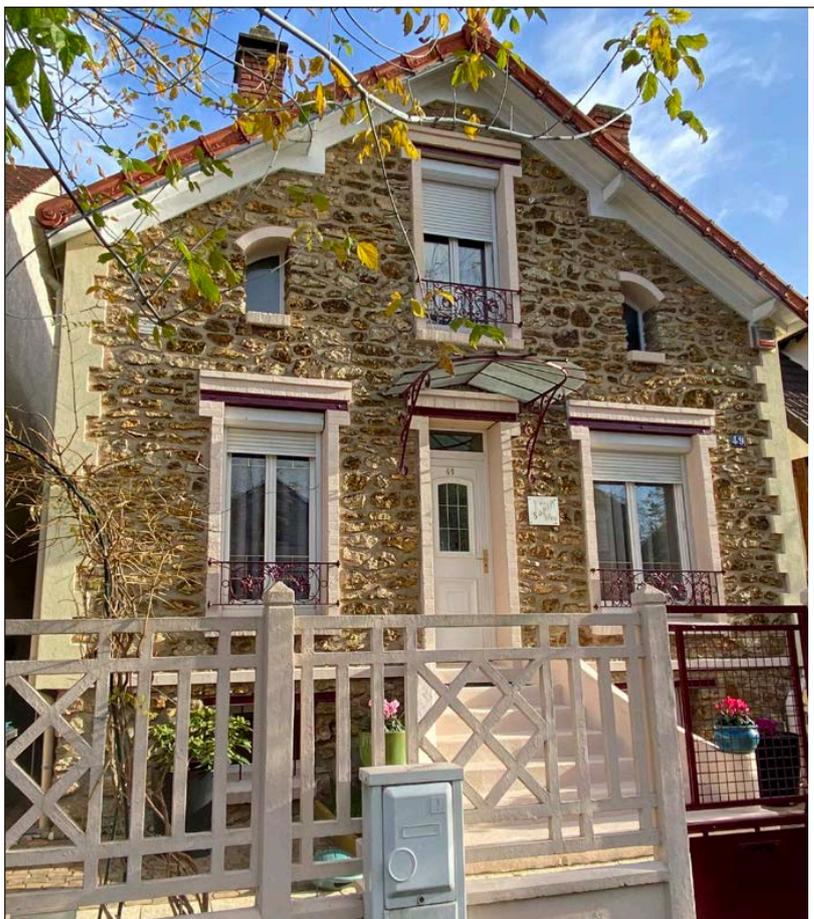
49 rue Pompadour
Début XX^e

Maçonnerie en moellons de meulière apparents. Linteaux métalliques décorés en briques, encadrements et appuis en brique. Persiennes métalliques, garde-corps en fer forgé. Toiture à double pan en tuile. Marquise surplombant l'entrée.

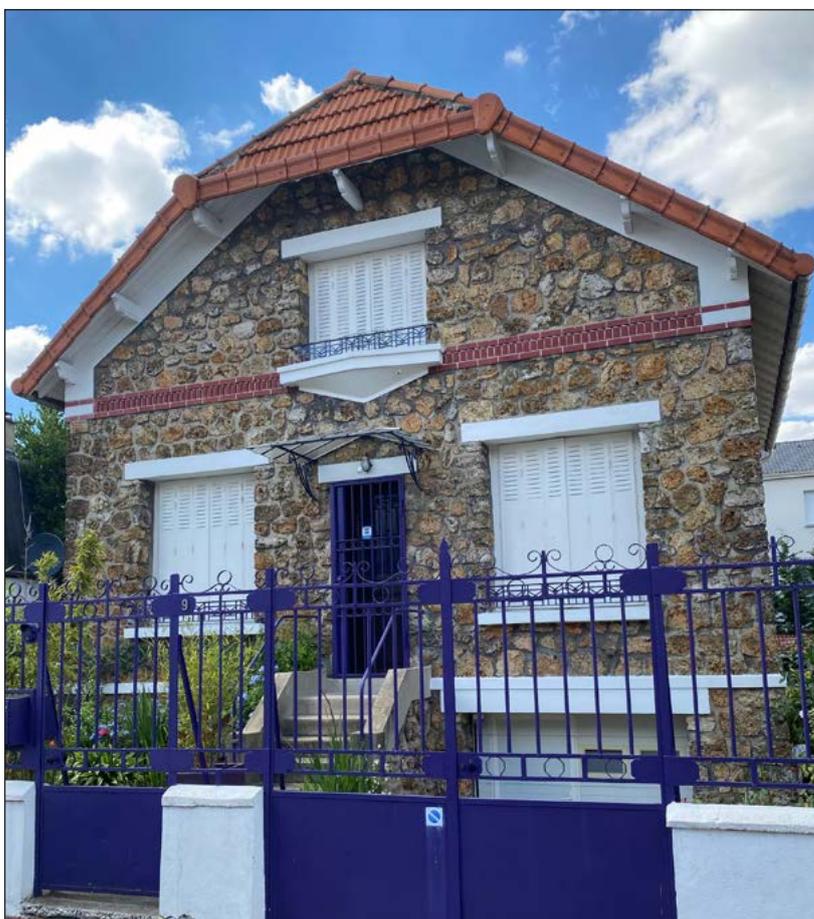
9 rue Théophile Ducloux
Début XX^e

Maçonnerie en moellons de meulière apparents. Linteaux béton et frise décorative en brique. Persiennes métalliques, garde-corps en fer forgé. Toiture à double pan en tuile avec croupette.

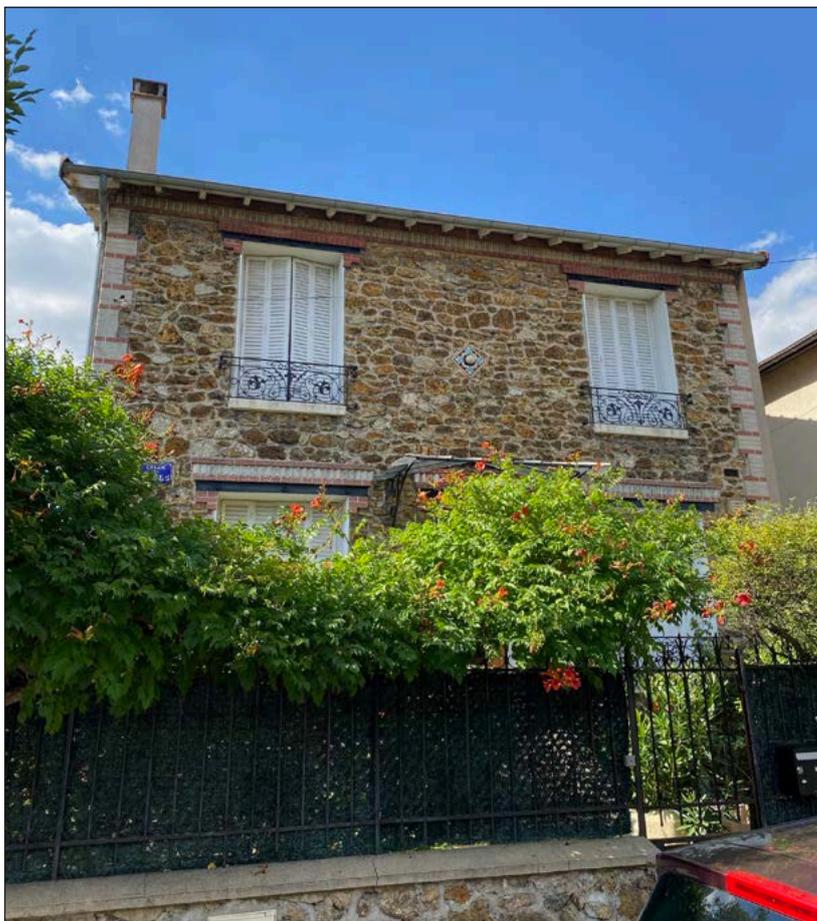
11 rue Traversière
Début XX^e

Maçonnerie en moellons de meulière apparents. Linteaux métalliques décorés en briques, cabochon. Chaînage d'angle en brique et frise en brique. Persiennes métalliques. Garde-corps en fer forgé. Toiture à double pan en tuile.

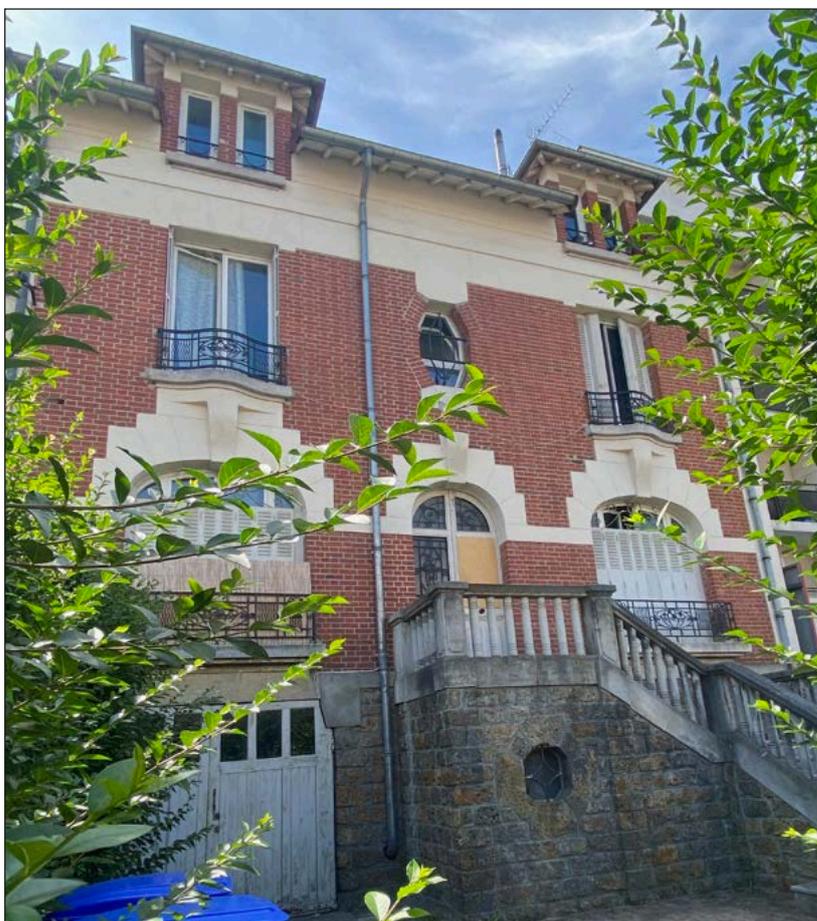
10 avenue Victor Hugo
Début XX^e

Maison surélevée en maçonnerie de briques rouges et enduit, soubassement en pierre. Linteaux moulurés enduits. Escalier en pierre pour accéder à l'entrée avec balustrade. Garde-corps courbes en fer forgé. Toiture à double pan en tuile avec lucarnes.

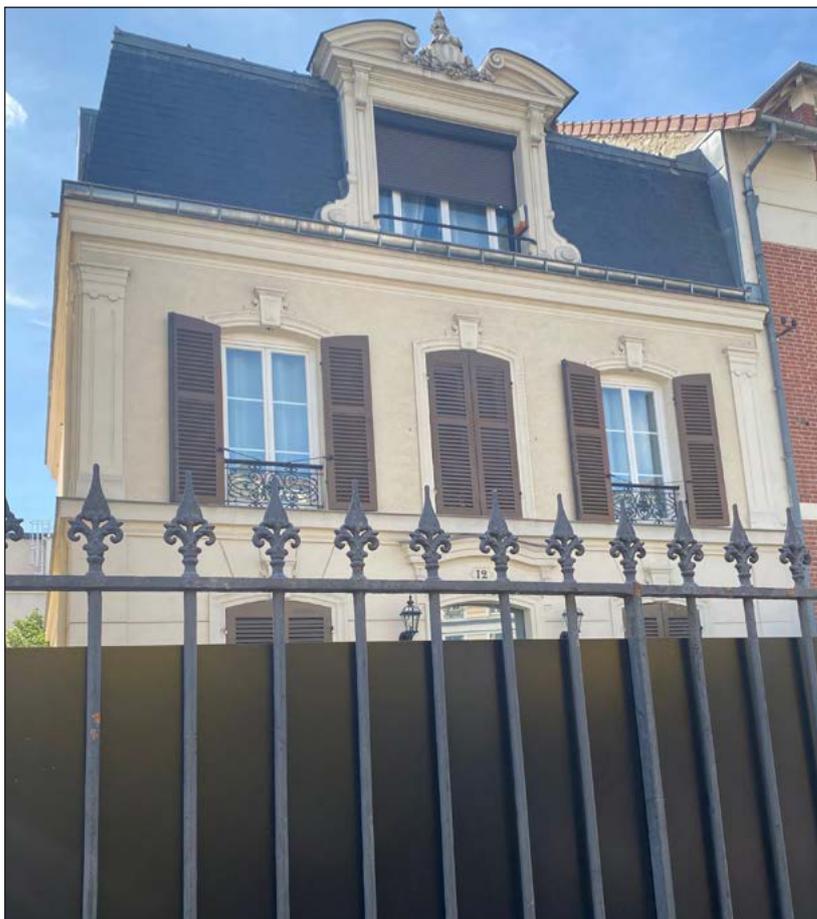
Pavillon
12 avenue Victor Hugo
 XX^e

Maison en maçonnerie enduite. Linteaux cintrés moulurés. Socle enduit en bossage, fronton d'entrée et large lucarne de toiture moulurée. Garde-corps en fer forgé, volets battants en bois cintrés. Corniche. Toiture type Mansart.

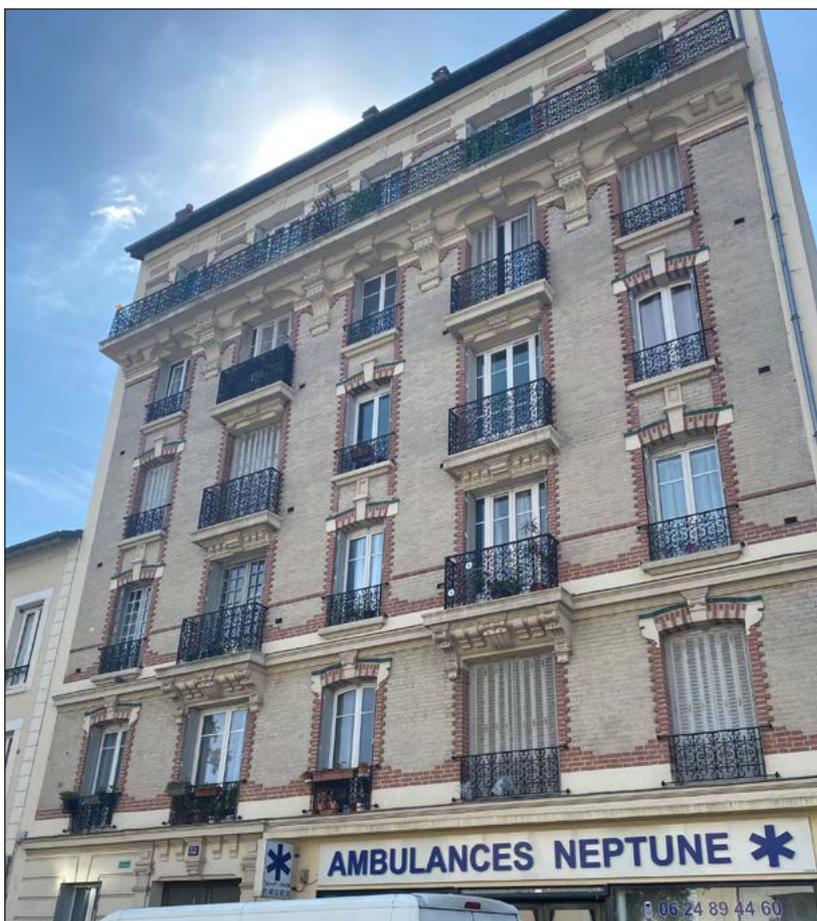
Immeuble collectif
32 avenue Victor Hugo
 Fin XIX^e/début XX^e

Maçonnerie en brique. Façade enduite en soubassement en bossage continu. Aux étages, linteaux cintrés et jambages en brique, balconnets en saillie sur des corbeaux. Persiennes métalliques. Couronnement marqué par un balcon filant en saillie. Garde-corps en fer forgé. Toiture à double pan en tuile.

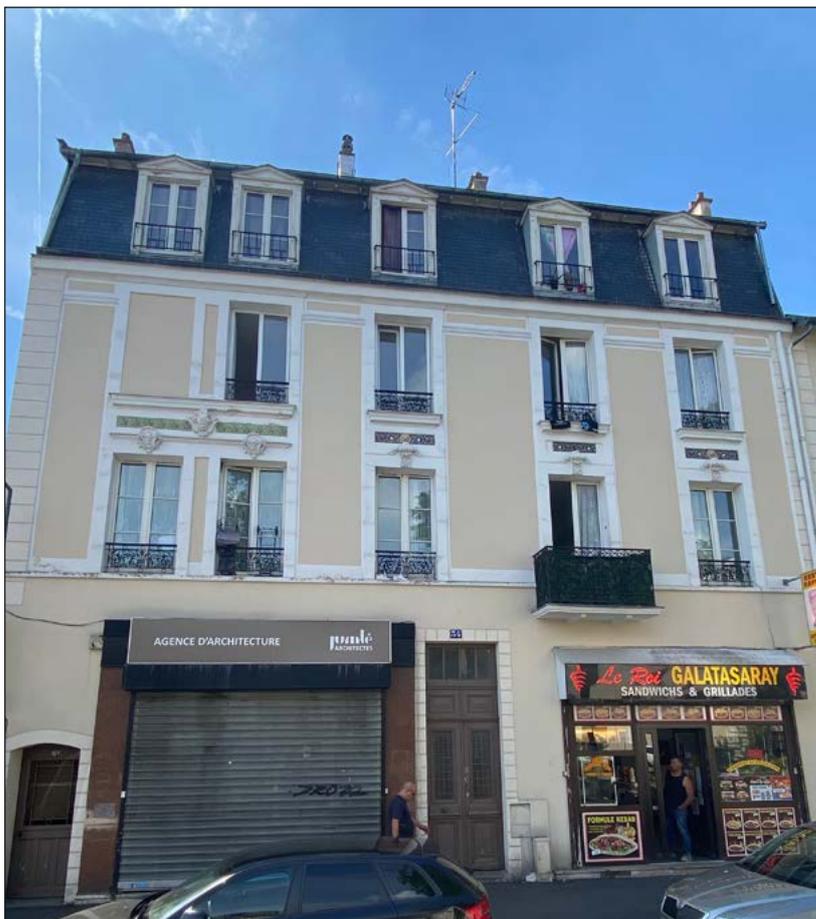
Immeuble collectif
**34 avenue Victor
 Hugo**
 XIX^e

Maçonnerie enduite. Linteaux décorés avec frises en céramique et cartouche au premier niveau. Appuis et jambages enduits. Chaînages d'angle. Toiture type Mansart avec lucarnes à fronton.

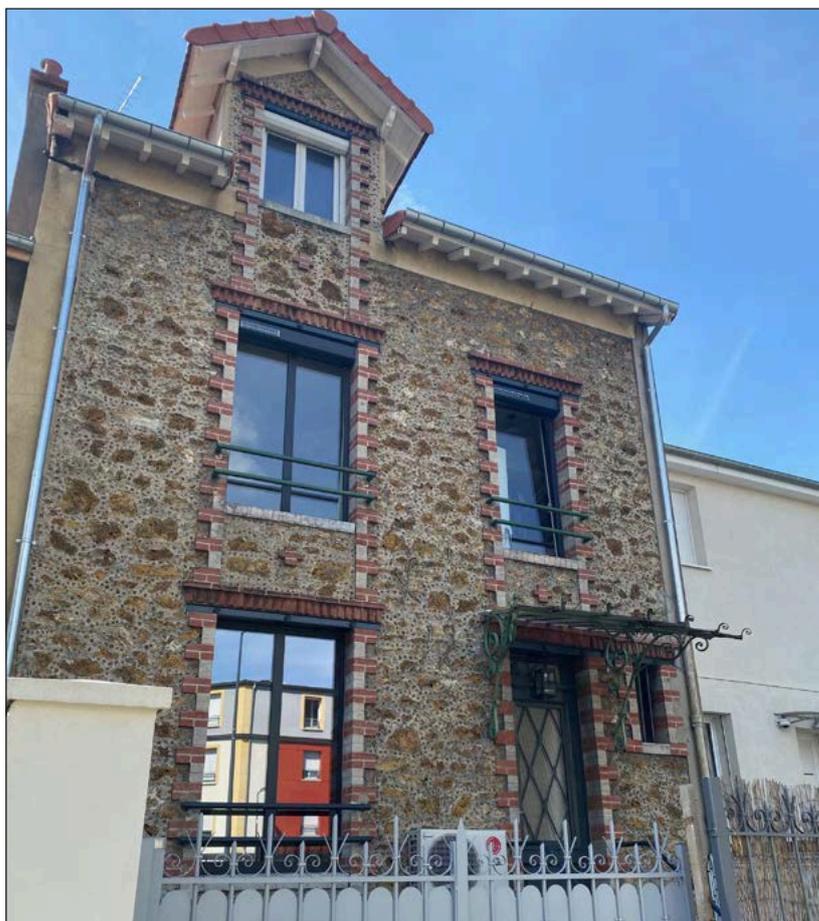
46 avenue Victor Hugo

Maçonnerie en moellons de meulière apparents. Linteaux métalliques décorés en brique, jambages en brique. Marquise surplombant l'entrée. Toiture à double pan en tuile, lucarne en tuile.

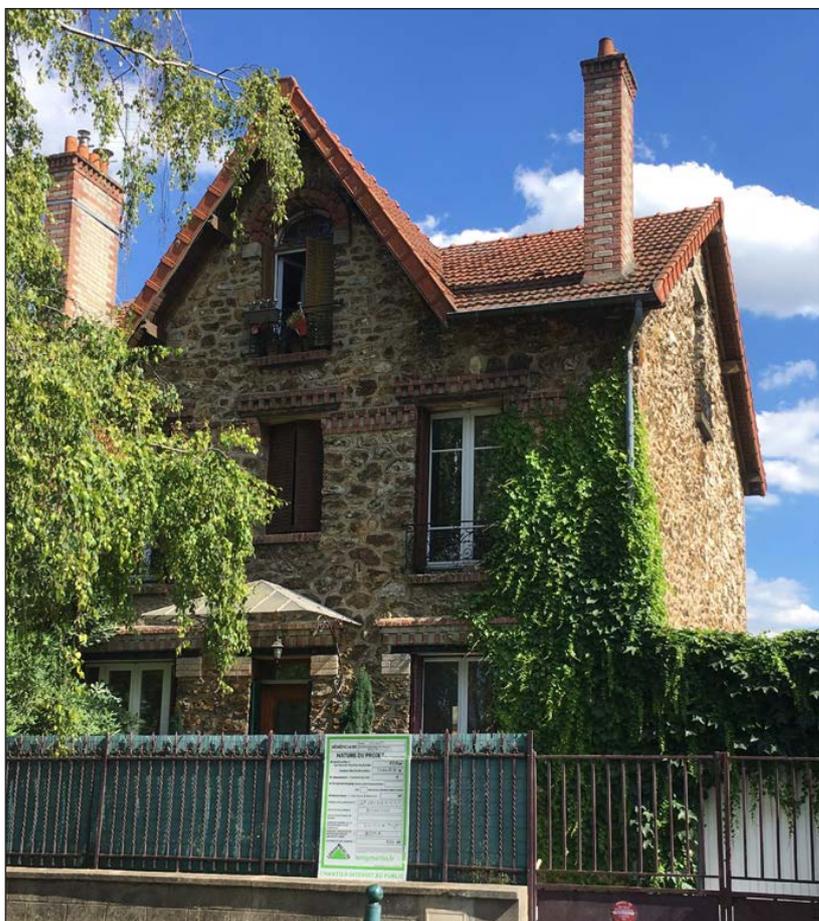
102-102 bis avenue Victor Hugo

Maçonnerie en moellons de meulière apparents. Linteaux métalliques décorés en brique, appuis en brique. Bandeau décoratif en brique au 1^{er} niveau. Marquise surplombant l'entrée. Toiture à pans multiples en tuile. Deux cheminées en brique.

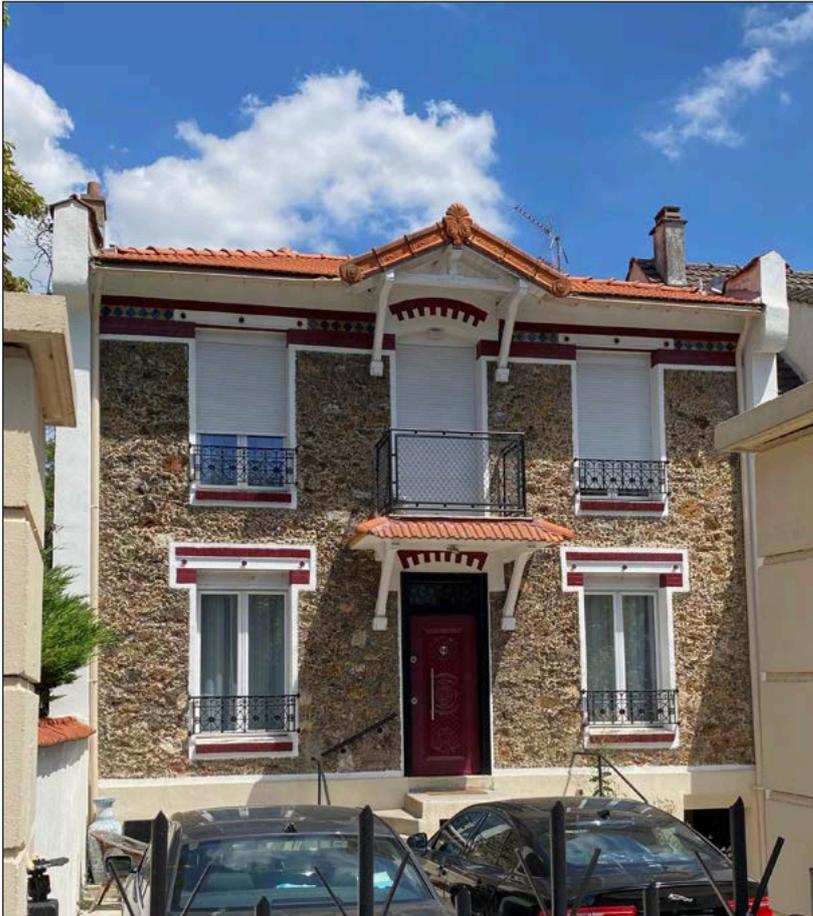
Pavillon
**9 avenue
 Villeneuve-Saint-
 Georges**
 Fin XIX^e/début XX^e

Maçonnerie en moellons de meulière apparents. Linteaux métalliques décorés en brique, appuis en brique. Frise décorative en céramique au 1^{er} niveau. Certains garde-corps en fer forgé. Toiture à double pan en tuile avec charpente apparente.

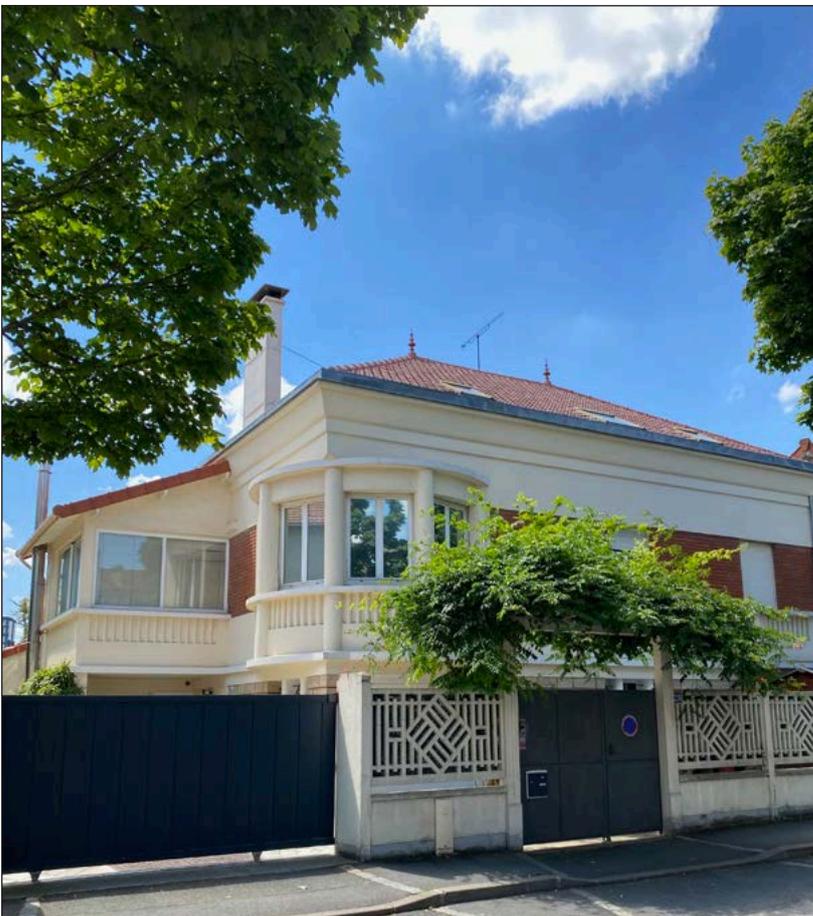
Pavillon
**28 avenue
 Villeneuve-Saint-
 Georges**
 2^e moitié XX^e

Structure en béton et maçonnerie en brique. Bow-window d'angle. Corniche et toiture en tuile à 4 pans avec épis de faîtage.
