CHOISY-LE-ROI

Inventaire
du patrimoine architectural

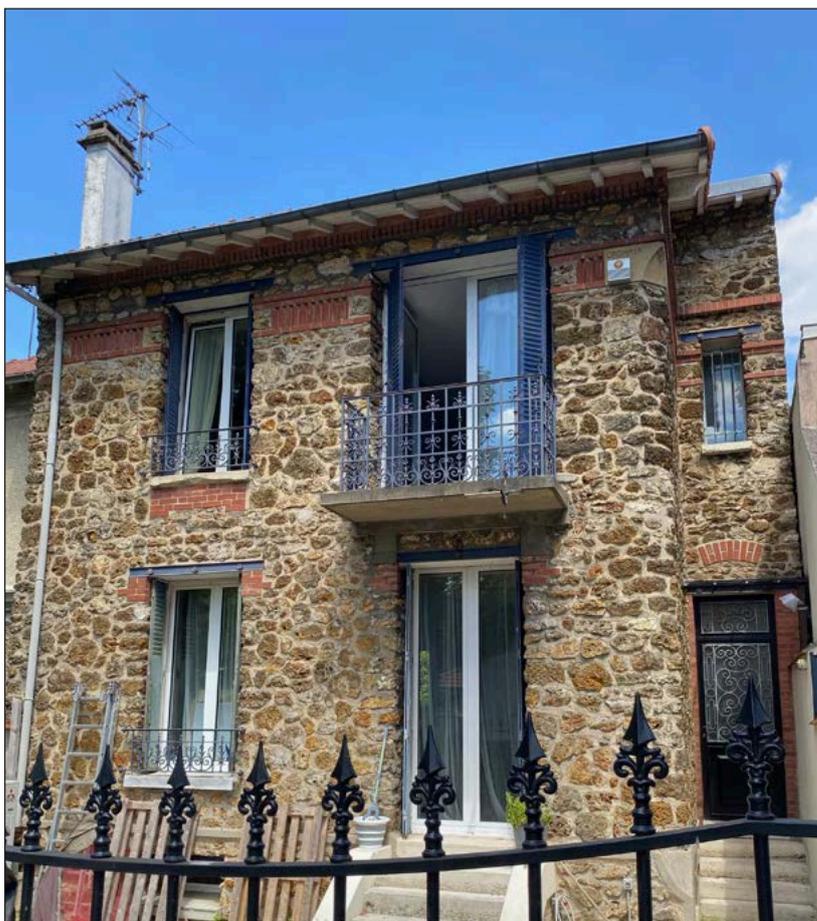
Pavillon
**33 avenue
 Villeneuve-Saint-
 Georges**
 Fin XIX^e/début XX^e

Maçonnerie en moellons de meulière apparents. Linteaux métalliques et bandeau décoratif en brique au 1^{er} niveau. Garde-corps en fer forgé, persiennes métalliques. Corniche en brique. Balconnet. Toiture à double pan en tuile.

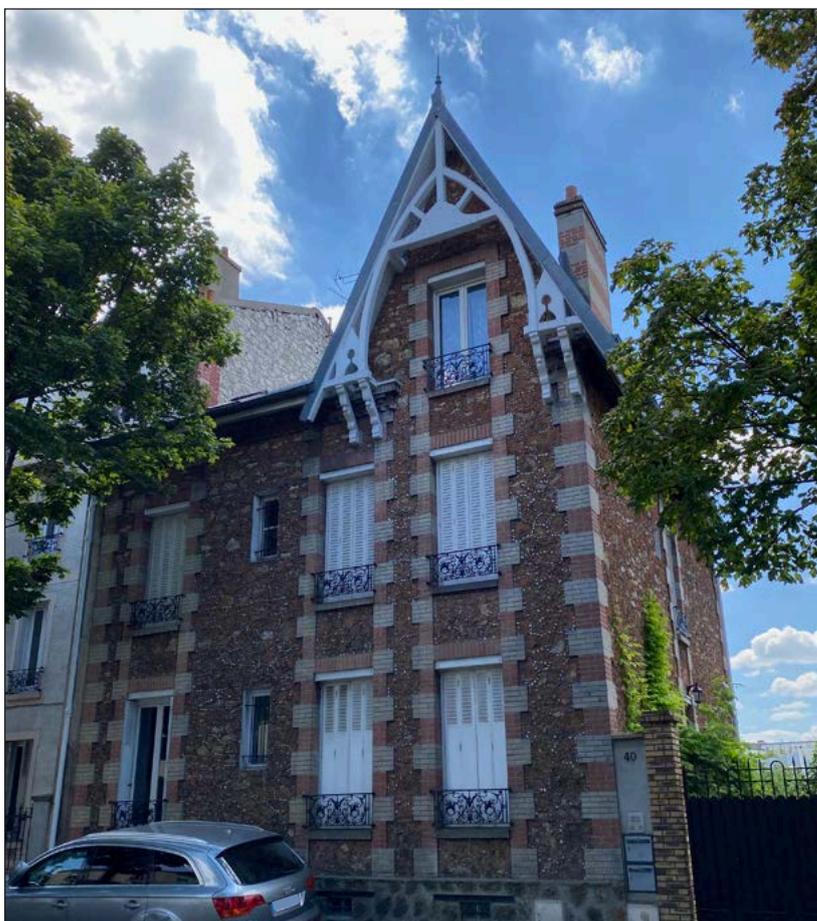
Pavillon
**40 avenue
 Villeneuve-Saint-
 Georges**
 Fin XIX^e/début XX^e

Maçonnerie en moellons de meulière apparents. Linteaux métalliques décorés en brique, jambages continus en brique. Garde-corps en fer forgé, persiennes métalliques. Chaînages d'angle en brique. Toiture à pans multiples en ardoise. Charpente en bois débordante.

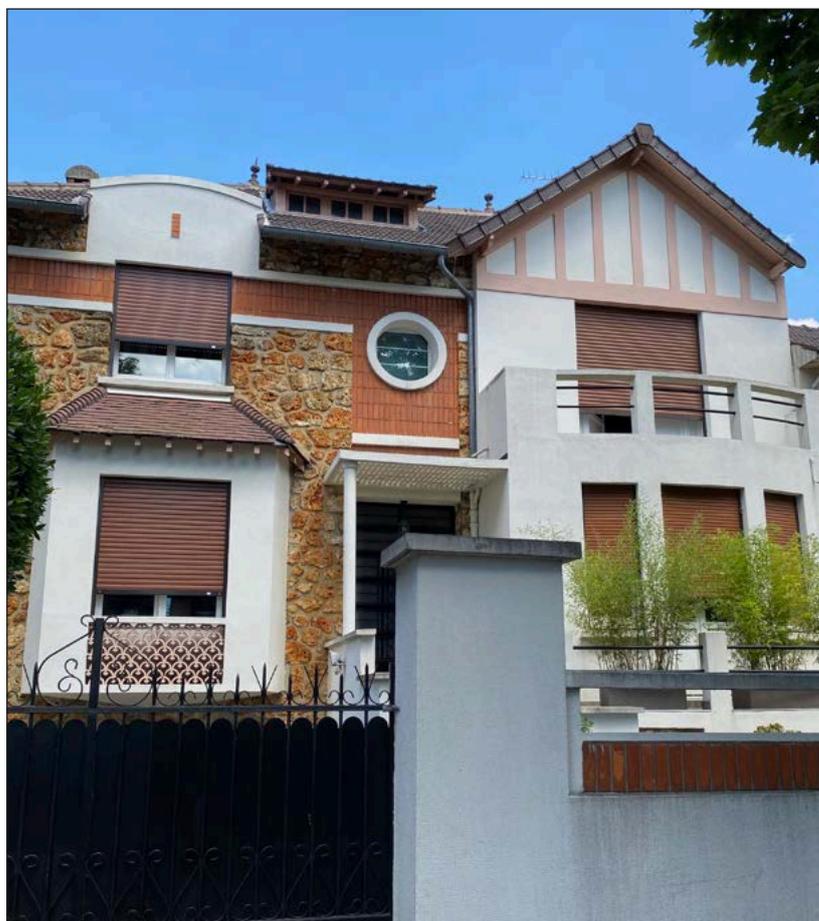
Pavillon
**55-55 bis avenue
 Villeneuve-Saint-
 Georges**
 1^e moitié XX^e

Expressions de façade multiples (inspirations néo-normande, art-déco, modernisme années 30) et matériaux multiples : maçonnerie en moellons de meulière apparents, enduit, brique, faux pans de bois en ciment. Toiture à pans multiples en tuile.

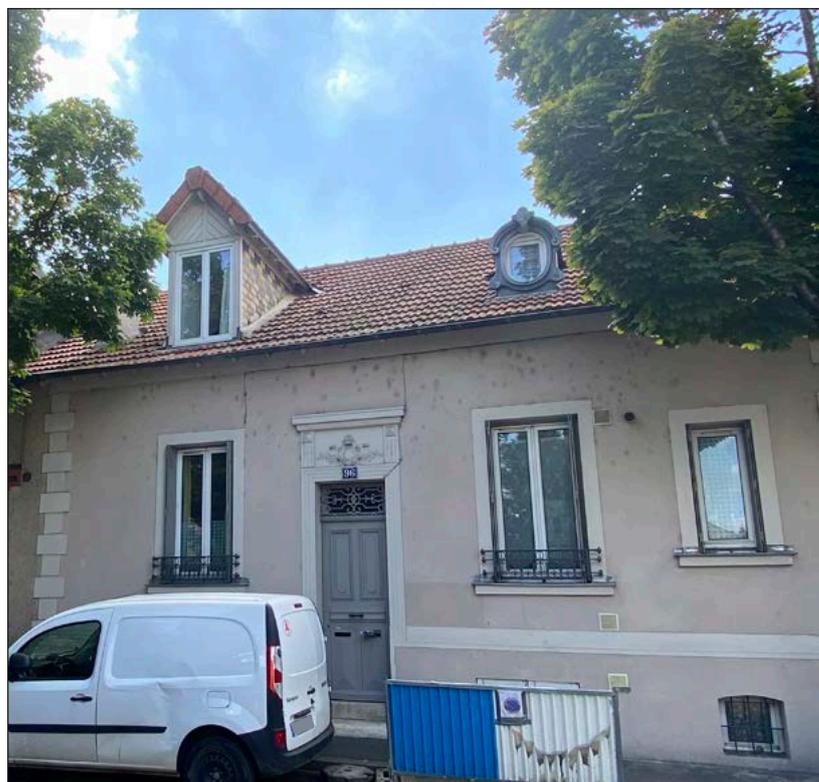
Pavillon
**96 avenue
 Villeneuve-Saint-
 Georges**
 XIX^e

Maçonnerie ancienne enduite. Encadrement des fenêtres enduit. Porte d'entrée avec fronton mouluré. Garde-corps en fer forgé, persiennes métalliques. Chaînage d'angle. Toiture à double pan en tuile, avec lucarne en tuile et oeil de boeuf en zinc.

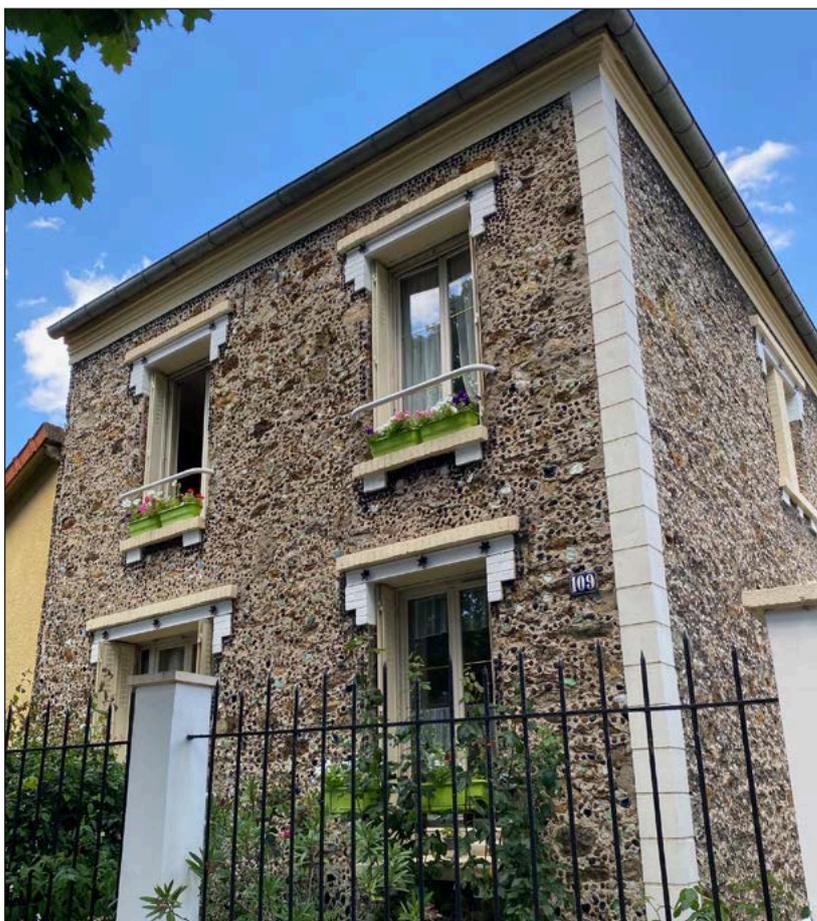
Pavillon
**109 avenue
 Villeneuve-Saint-
 Georges**
 2^e moitié XX^e

Maçonnerie en moellons de meulière apparents. Linteaux métalliques décorés en brique. Persiennes métalliques. Chaînages d'angle. Toiture à 3 pans en tuile.

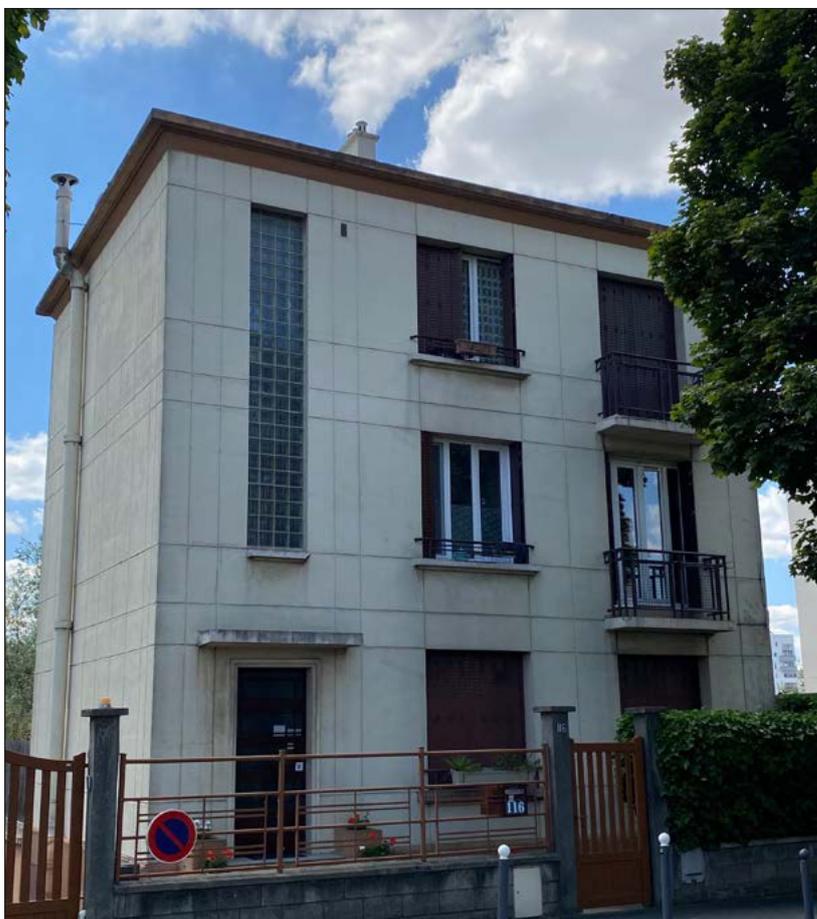
Immeuble collectif
**116 avenue
 Villeneuve-Saint-
 Georges**
 2^e moitié XX^e

Immeuble collectif en structure béton et panneaux de béton préfabriqué en façade. Balconnets avec portes-fenêtres sur la partie droite. Persiennes métalliques. Baie verticale en pavés de verre, auvent béton surplombant l'entrée. Toit terrasse.
