**RAPPORT DE MISSION DE REPERAGE
DES MATERIAUX ET PRODUITS CONTENANT DE L'AMIANTE**

- En application de la Norme NF X 46-020 révision 08/2017 -

Rue Lamartine
94800 Villejuif

TPFI-LAMARTINE-VILLEJUIF INDICE 0

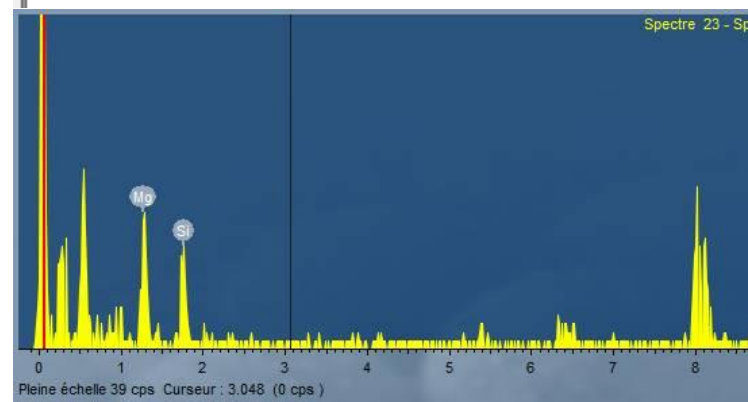
Morphologie

Elément	%Masse	%Atomique	% Composé	Formule
Mg	30.62	25.31	50.77	MgO
Si	23.01	16.46	49.23	SiO2
O	46.37	58.23		
Totaux	100.00
